Asbestinventarisatetest

Oudenaardsestraat 222, 9500 Geraardsbergen

Attestnummer : 20230927-000227.000

Niet-asbestveilig

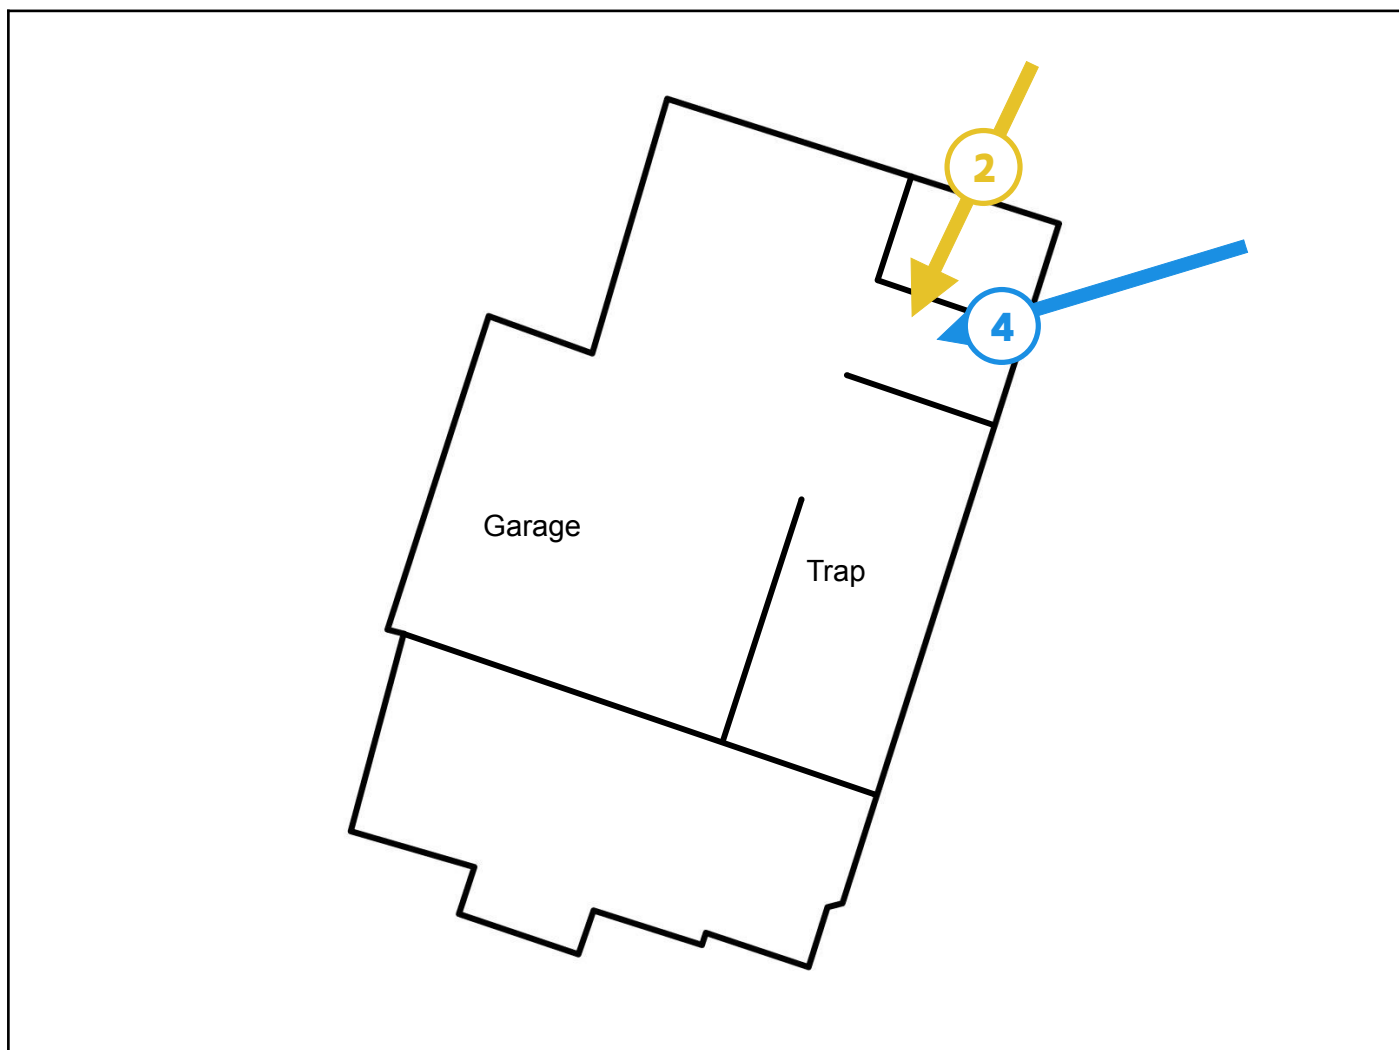
Plan 1.1: Garage en kelder plan

Beschrijving	Type	Actie
2. Bakeliet schakelaar	Asbestmateriaal	Zorgvuldig beheren
4. Buisisolatie	Geen asbest	-

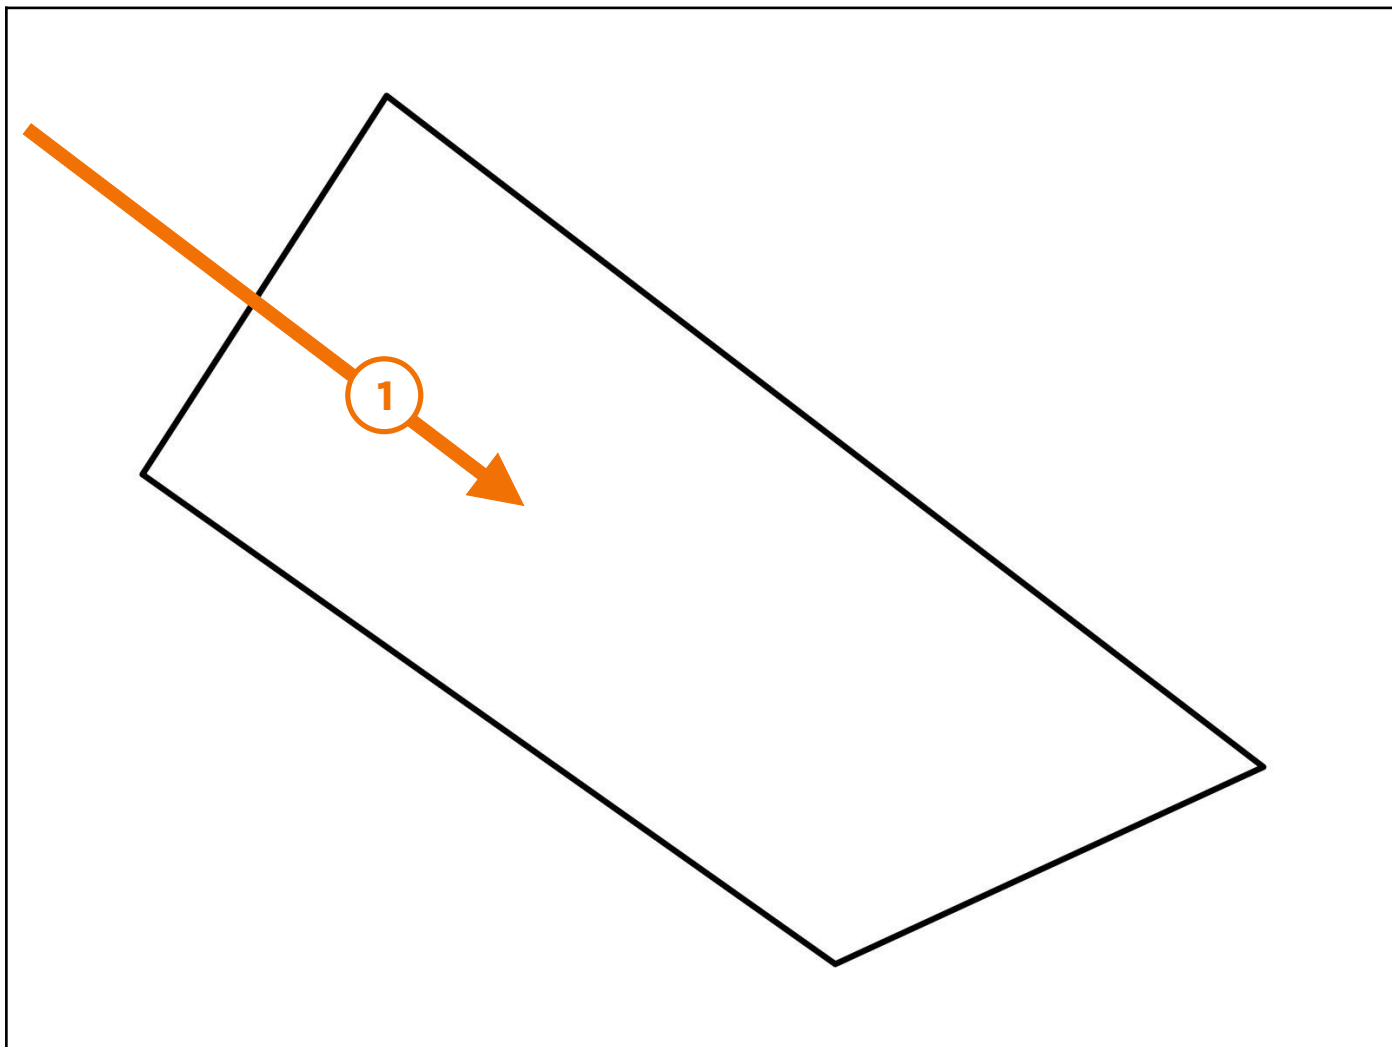
Plan 3.1: Bijgebouw plan

Beschrijving	Type	Actie
1. Asbestgolfplaten	Asbestmateriaal	Verwijderen

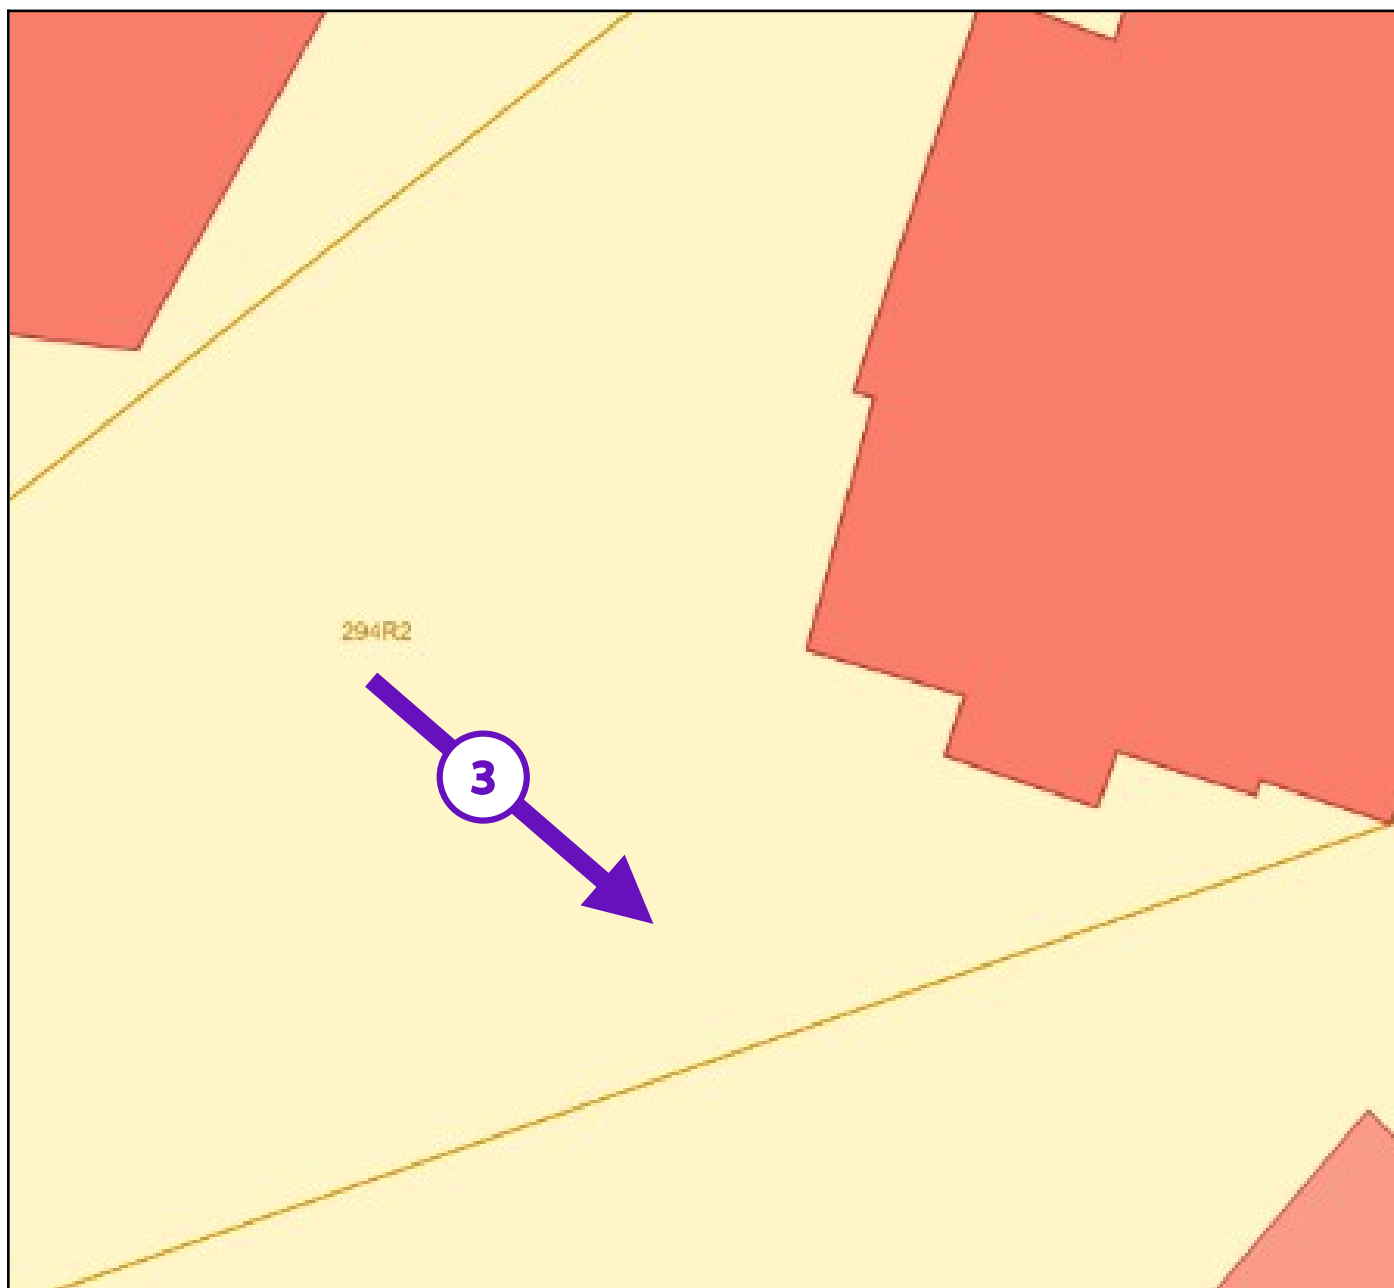
Plan 5.1: Vaststellingen buiten de constructies

Beschrijving	Type	Actie
3. Asbest bloembak	Roerend goed	-

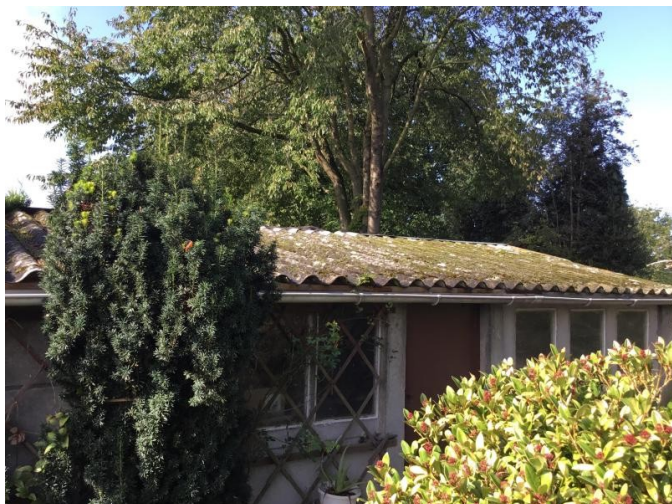
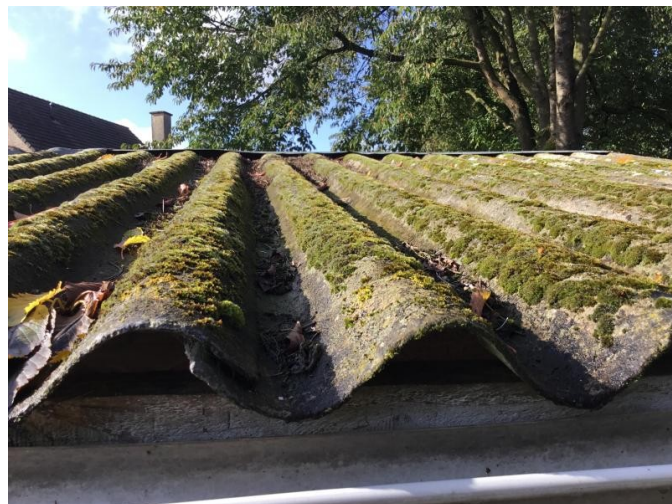
Het asbestmateriaal valt onder de mijlpaal van 2034.

Eindbeoordeling materiaalrisico	Verhoogd materiaalrisico en/of verhoogde kans op vezelvrijgave
---------------------------------	----------------------------------------------------------------

Gebondenheid	Categorie 1: hechtgebonden in oorsprong
Asbestsoort (vezeltype)	Alleen chrysotiel
Asbestconcentratie	Laag (< 50%)
Afschermingsgraad van het gehele materiaal	Geheel of deels vrij aan de buitenlucht
Toestand van het materiaal	Matig beschadigd, matig verweerd

Beschrijving	Asbestgolfplaten
Omgeving	Buiten
Primaire drager	Schuin dak
Asbestmateriaal	Dak- en gevelbekleding - Golfplaat
Bindmiddel van asbestmateriaal	Cement
Gebondenheid op basis van bindmiddel	Hecht
Hoeveelheid (oppervlakte - aantal)	• 12,00 m ² - 1 stuk
Totale oppervlakte	12,00 m ²
Eenvoudig bereikbaar	Ja
Bevestigingswijze	• Geschroefd

Verwijderen

- Zorg voor een veilig beheer. Vermijd het beschadigen van het asbestmateriaal. Controleer de toestand jaarlijks op wijzigingen.
- Hemelwater dat afspoelt van asbestcement daken of gevels kan asbestdeeltjes bevatten. Gebruik het enkel voor gesloten circuits (bv. spoelen toiletten). Reinig na het vervangen van het dak of de gevel de dakgoten en regenwaterput of -ton om asbesthoudend sediment of slib te verwijderen

- Eenvoudige handelingen: mag via doe-het-zelf of door werknemer(s) met opleidingsattest eenvoudige handelingen
De asbestgolfbedekking mag door middel van eenvoudige handelingen en met de nodige veiligheidsvoorschriften, verpakt in bigbags verwijderd worden.

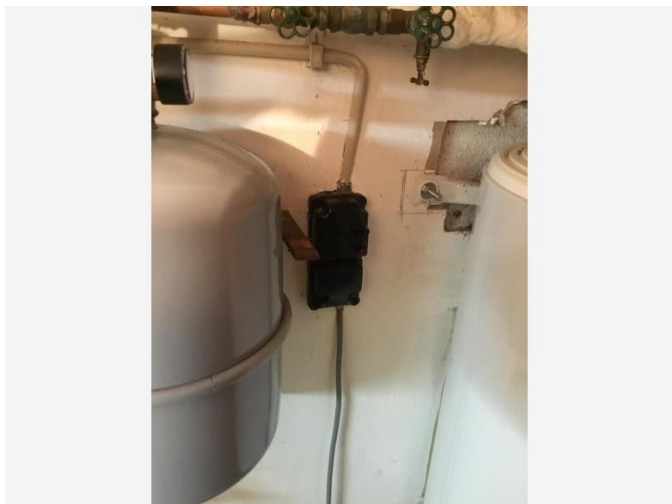
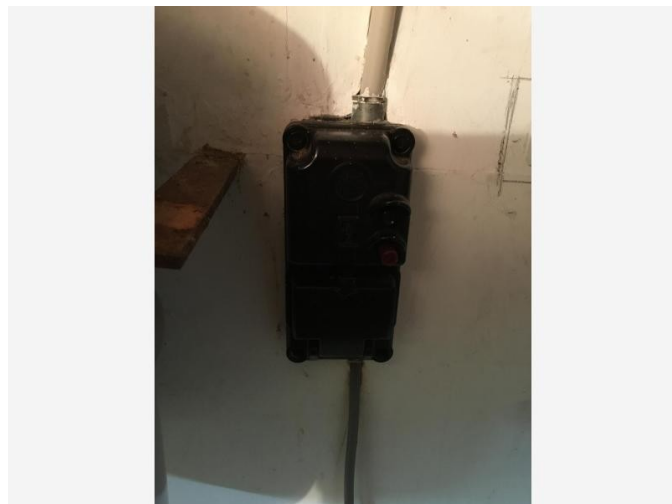
Het asbestmateriaal valt onder de mijlpaal van 2040.

Eindbeoordeling materiaalrisico	Zeer laag materiaalrisico en/of zeer lage kans op vezelvrijgave
---------------------------------	-----------------------------------------------------------------

Gebondenheid	Categorie 1: hechtgebonden in oorsprong
Asbestsoort (vezeltype)	Alleen chrysotiel
Asbestconcentratie	Laag (< 50%)
Afschermingsgraad van het gehele materiaal	Geheel of deels (ook) vrij aan de binnenlucht
Toestand van het materiaal	Onbeschadigd, niet verweerd

Beschrijving	Bakeliet schakelaar
Omgeving	Binnen
Primaire drager	Binnenwand
Asbestmateriaal	Plaat, paneel, tablet - Type Bakeliet
Bindmiddel van asbestmateriaal	Kunststof of -hars
Gebondenheid op basis van bindmiddel	Hecht
Hoeveelheid (oppervlakte - dikte - aantal)	• 0,08 m ² - 0,50 cm - 1 stuk
Totaal volume	< 0,001 m ³
Eenvoudig bereikbaar	Ja
Bevestigingswijze	• Geschroefd
Identificatiemethode	Vaststelling zonder monsternamen

Zorgvuldig beheren

- Zorg voor een veilig beheer. Vermijd het beschadigen van het asbestmateriaal. Controleer de toestand jaarlijks op wijzigingen.

- Eenvoudige handelingen: mag via doe-het-zelf of door werknemer(s) met opleidingsattest eenvoudige handelingen
De verwijdering van de schakelaar kan via de eenvoudige handeling. Behoedzaam losschroeven en verwijderen via de reguliere, daartoe bestemde afvalstroom.

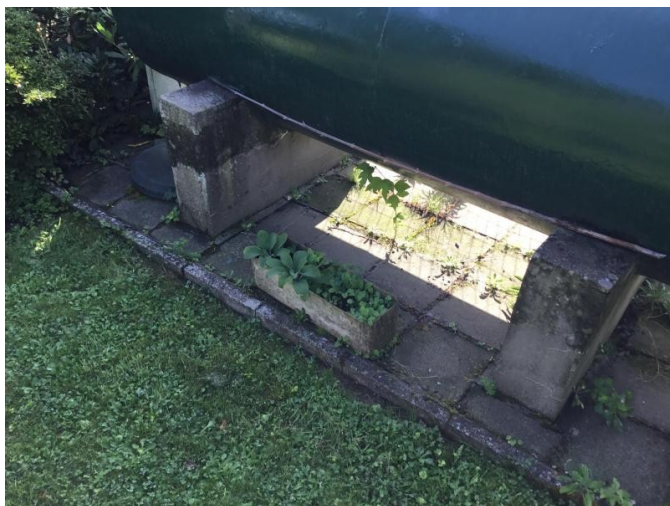
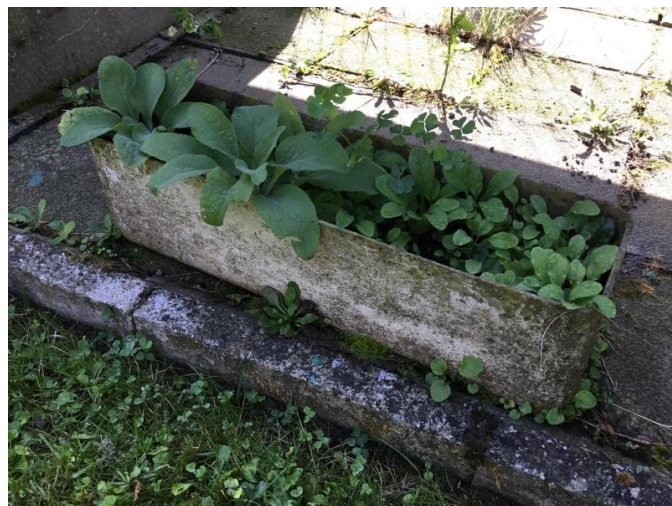
Eindbeoordeling materiaalrisico	Verhoogd materiaalrisico en/of verhoogde kans op vezelvrijgave
---------------------------------	----------------------------------------------------------------

Gebondenheid	Categorie 1: hechtgebonden in oorsprong
Asbestsoort (vezeltype)	Alleen chrysotiel
Asbestconcentratie	Laag (< 50%)
Afschermingsgraad van het gehele materiaal	Geheel of deels vrij aan de buitenlucht
Toestand van het materiaal	Matig beschadigd, matig verweerd

Beschrijving	Asbest bloembak
Omgeving	Buiten
Primaire drager	Bodem
Asbesttoepassing	Bak, reservoir, kuip, bloembak
Bindmiddel van asbesttoepassing	Cement
Gebondenheid op basis van bindmiddel	Hecht
Hoeveelheid (gewicht - aantal)	<ul style="list-style-type: none">• 10,00 kg - 1 stuk
Totaal gewicht	10,00 kg
Identificatiemethode	Vaststelling zonder monstername
Destructieve handeling voor identificatie	Nee

- Vermijd het beschadigen van de asbesttoepassing. Controleer de toestand jaarlijks op wijzigingen.

- Eenvoudige handelingen: mag via doe-het-zelf of door werknemer(s) met opleidingsattest eenvoudige handelingen
De afvoer van deze bloembak kan via een eenvoudige handeling en via de reguliere afvalstroom.

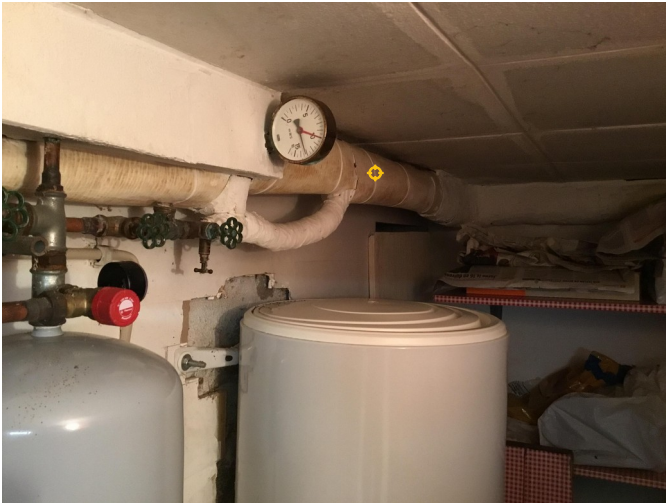
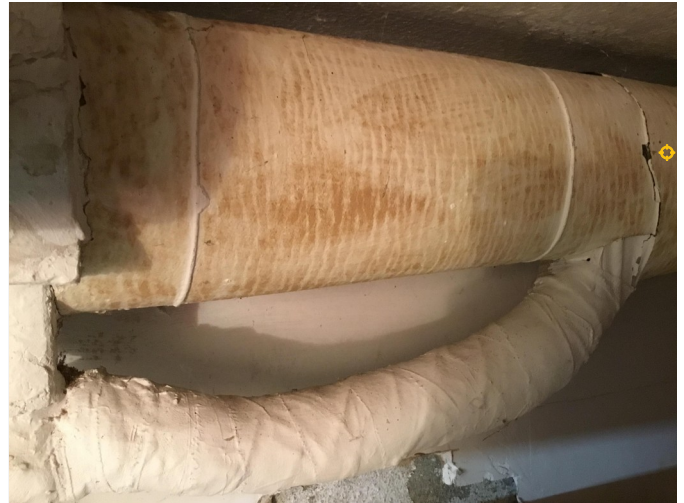
Fiche 4: Buisisolatie

Geen asbest

#	Type	Referentie	Resultaat
4.1	Puntmonster	OULD222230923S1	Geen asbest

Beschrijving	Buisisolatie
Omgeving	Binnen
Primaire drager	HVAC infrastructuur en uitrusting
Bindmiddel van materiaal	Gips - kalk

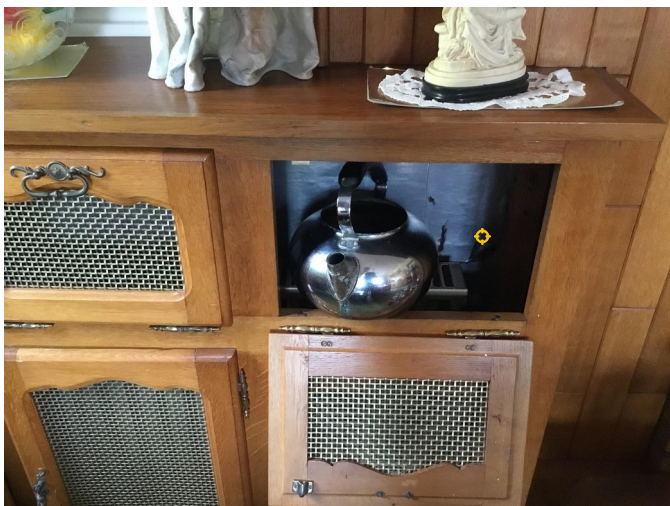
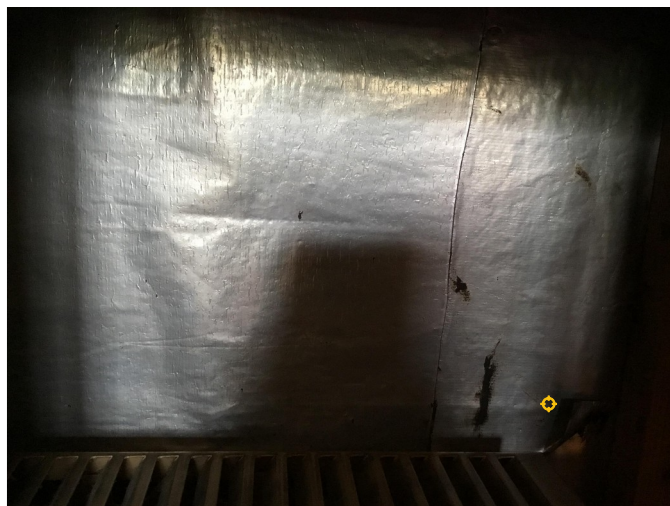
Fiche 5: Thermische isolatie achter verwarming

Geen asbest

#	Type	Referentie	Resultaat
5.1	Puntmonster	OULD222230923S3	Geen asbest

Beschrijving	Thermische isolatie achter verwarming
Omgeving	Binnen
Primaire drager	Binnenwand
Bindmiddel van materiaal	Kitten, mastiek, pasta

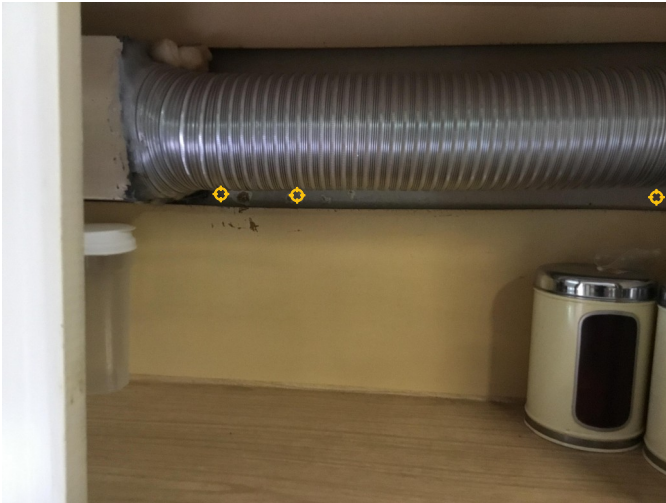
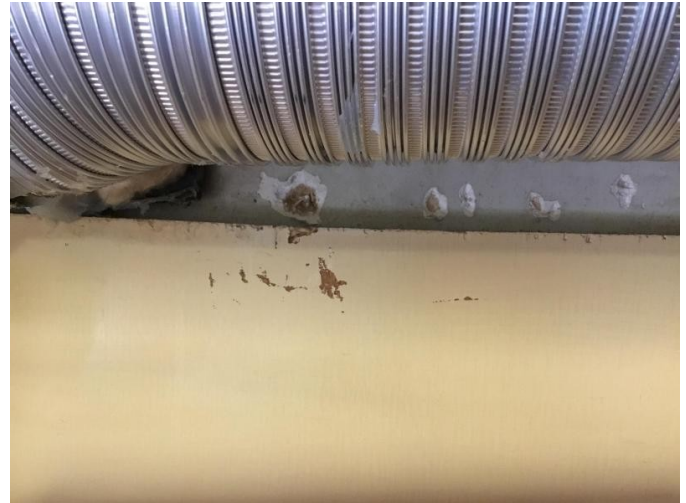
Fiche 6: Wandpleister

Geen asbest

#	Type	Referentie	Resultaat
6.1	Mengmonster	OUD222230923S2	Geen asbest

Beschrijving	Wandpleister
Omgeving	Binnen
Primaire drager	Binnenwand
Bindmiddel van materiaal	Gips - kalk
