# Asbestinventarisatetest

Kattestraat 8, 9500 Geraardsbergen

Attestnummer : 20231212-000127.000

Uitgegeven op : 12.12.2023

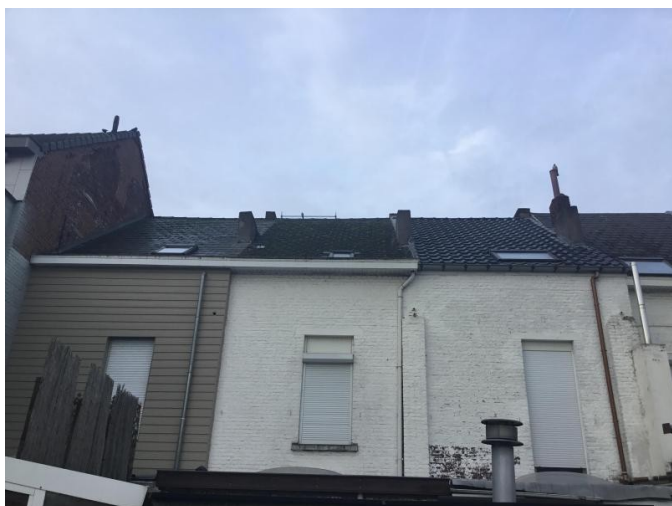
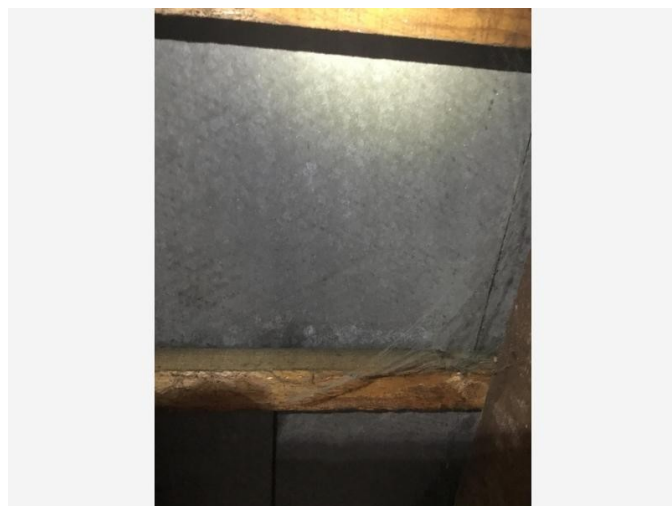
Het asbestmateriaal valt onder de mijlpaal van 2034.

| Eindbeoordeling materiaalrisico | Verhoogd materiaalrisico en/of verhoogde kans op vezelvrijgave |

| Toestand van het materiaal | Matig beschadigd, matig verweerd |

| Beschrijving | Dak in asbestleien |
| Hoeveelheid (oppervlakte - aantal) | • 37,42 m <sup>2</sup> - 1 stuk |

- Verwijder dit asbestmateriaal zo snel mogelijk. Volg de toestand goed op.

- Eenvoudige handelingen: enkel door erkend asbestverwijderaar  
Gezien het volume en de hoogte, dienen de asbestleien door een erkende asbestverwijderaar of aannemer in het bezit van een opleidingscertificaat eenvoudige handelingen verwijderd te worden. Rekening houdend met de geldende verwijderingsvoorschriften en met persoonlijke beschermingsmaatregelen.

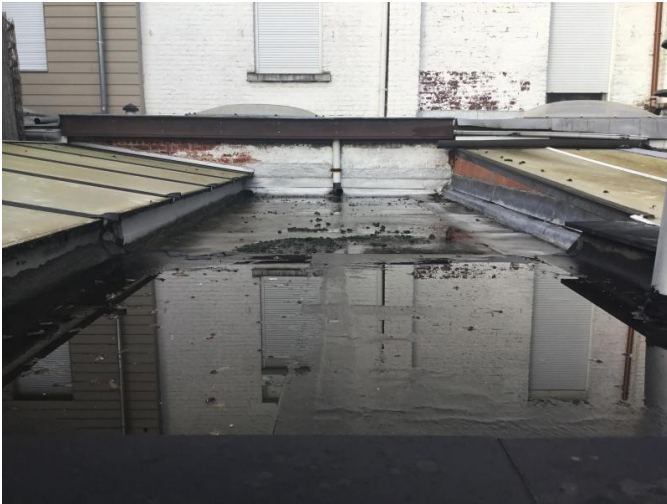
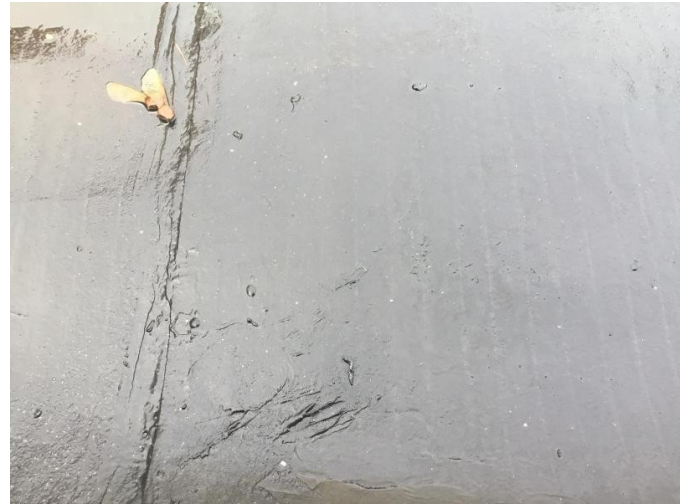
Het asbestmateriaal valt onder de mijlpaal van 2040.

| Eindbeoordeling materiaalrisico | Laag materiaalrisico en/of verlaagde kans op vezelvrijgave |

| Toestand van het materiaal | Licht beschadigd, licht verweerd. Intact materiaal type Pical – asbestboard of categorie III 'gebondenheid' |

| Beschrijving | Dak in roofing |

| <b>Opmerking</b> | Ik heb ervoor gekozen om niet tot staalname over te gaan. Gezien het risico op lekkage. Vanwege de aanwezigheid van asbest dakleien kies ik ervoor de bitumen ook als asbesthoudend te beschouwen. |

- Zorg voor een veilig beheer. Vermijd het beschadigen van het asbestmateriaal. Controleer de toestand jaarlijks op wijzigingen.

- Eenvoudige handelingen: enkel door erkend asbestverwijderaar  
De roofing dient verwijderd te worden door een erkende asbestverwijderaar of een aannemer in het bezit van een opleidingscertificaat eenvoudige handelingen.

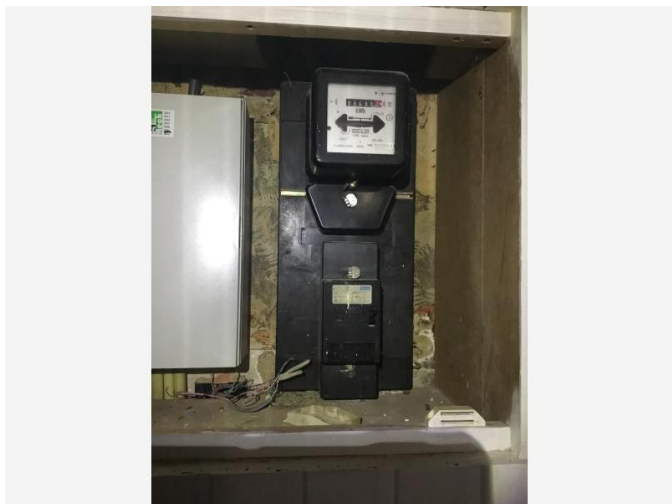
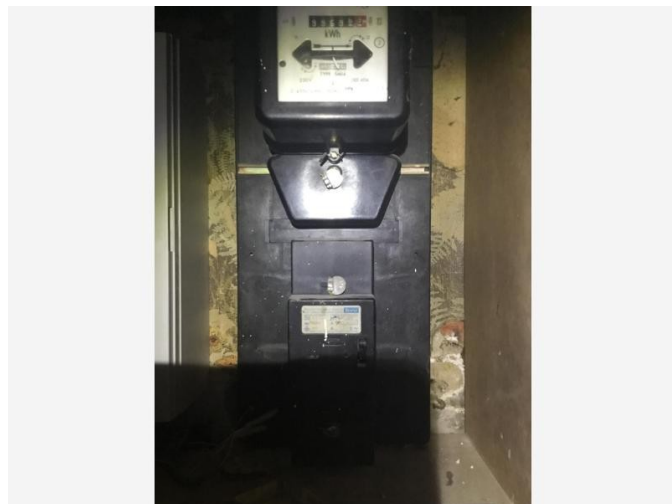
Het asbestmateriaal valt onder de mijlpaal van 2040.

| Eindbeoordeling materiaalrisico | Zeer laag materiaalrisico en/of zeer lage kans op vezelvrijgave |

| Toestand van het materiaal | Onbeschadigd, niet verweerd |

| Beschrijving | Bakeliet elektriciteitssteller |

- Zorg voor een veilig beheer. Vermijd het beschadigen van het asbestmateriaal. Controleer de toestand jaarlijks op wijzigingen.

- Eenvoudige handelingen: mag via doe-het-zelf of door werknemer(s) met opleidingsattest eenvoudige handelingen  
Het verwijderen en vervangen van de bakelieten elektriciteitsteller is een verantwoordelijkheid van Fluvius.

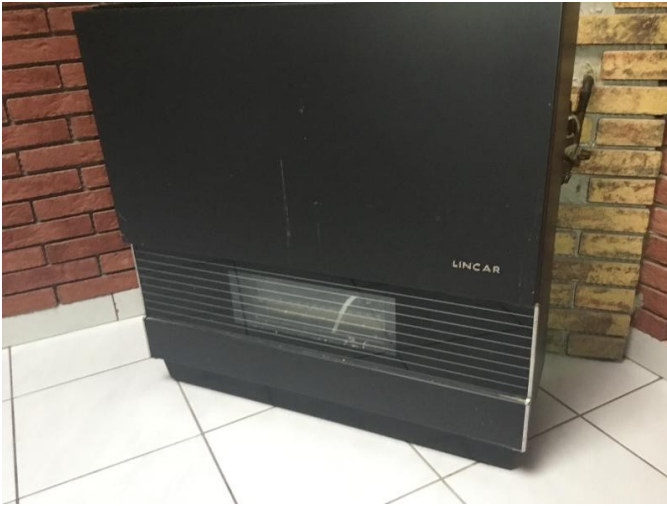
De vrijstaande gaskachels Lincar 9010 werden geproduceerd vanaf 1990. Het is aannemelijk dat er nog asbesthoudende componenten gebruikt werd. Hierdoor raad ik aan om onderhoud en herstellingen steeds door de desbetreffende vakman te laten uitvoeren.

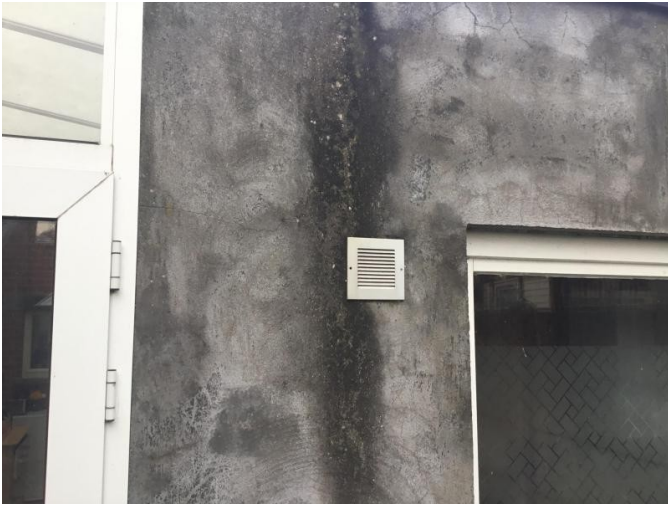
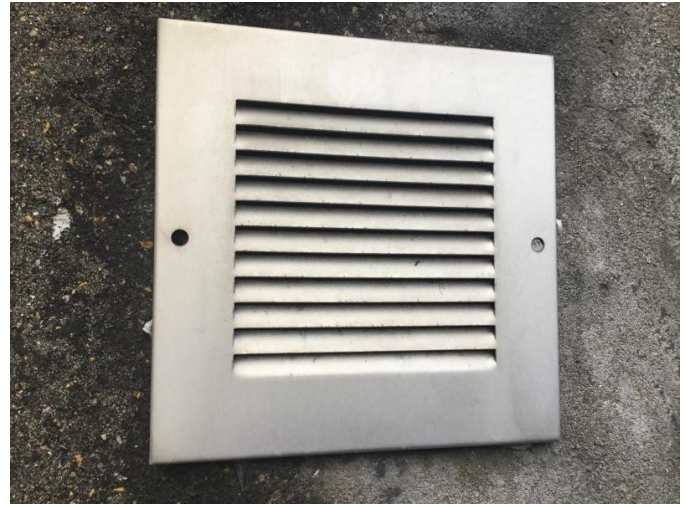
## Fiche 9: Ventilatioerooster

Geen asbest

| Opmerking | Ventilatioerooster is van aluminium. |

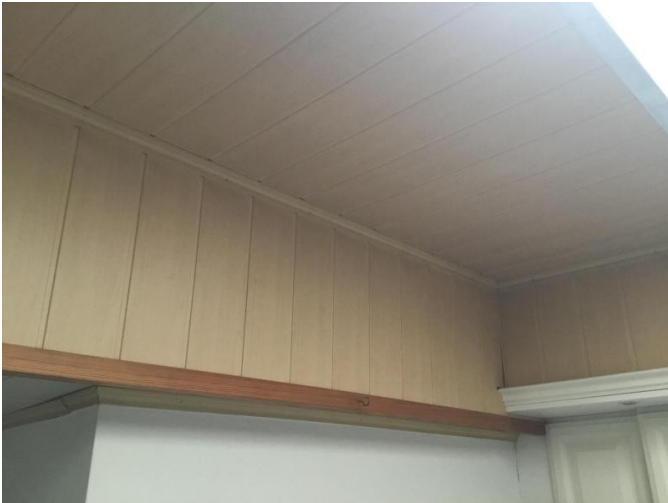
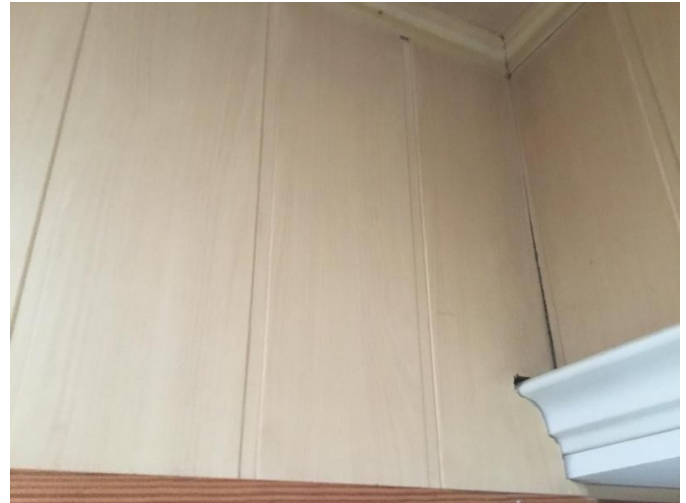
# Fiche 11: Plafondbekleding laminaat

Geen asbest

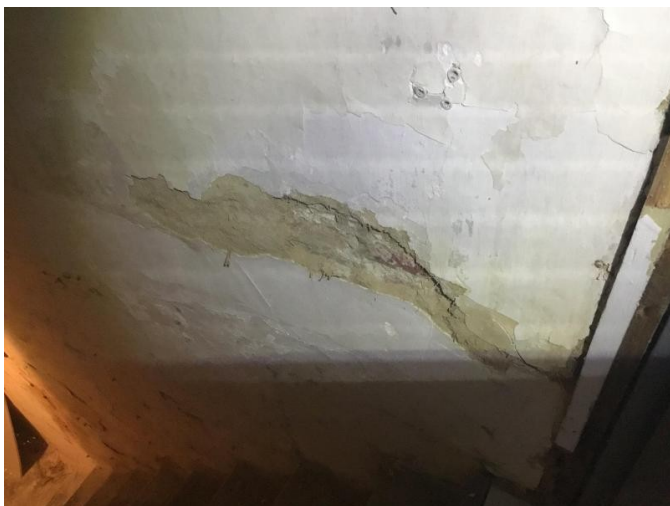
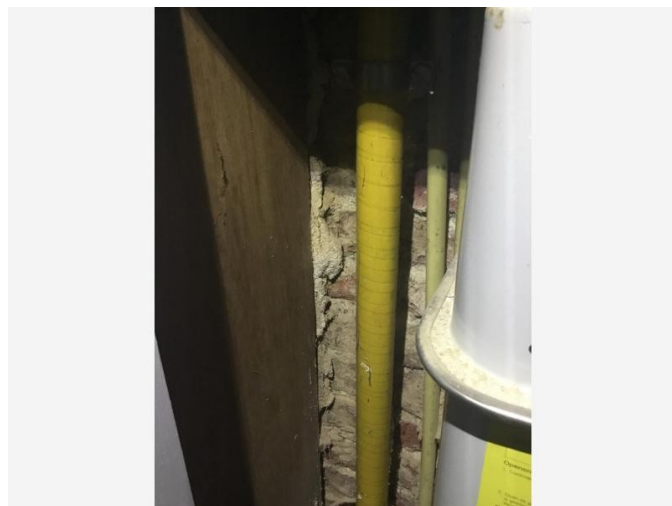
## Fiche 13: Pleisterwerk muren

Geen asbest

| # | Type | Referentie | Resultaat |
|---|---|---|---|
| 13.1 | Mengmonster | 20231207KAT8S1 | Geen asbest |

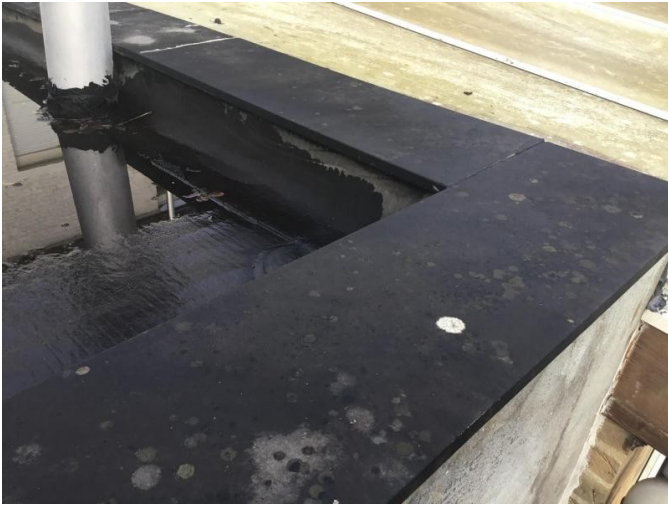
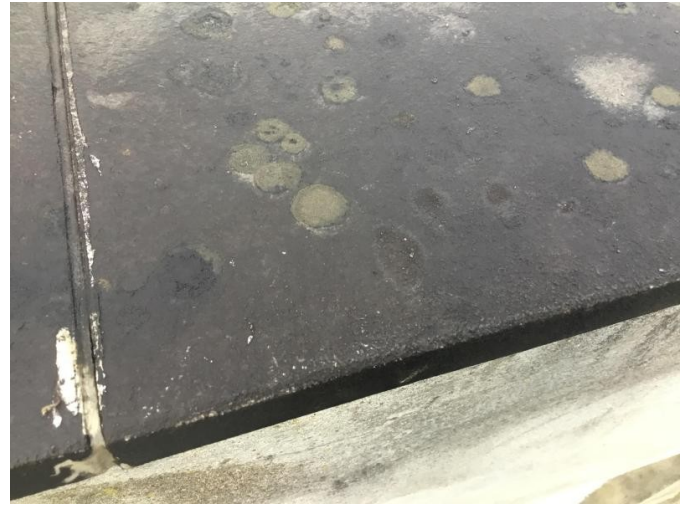
## Fiche 15: Dekstenen

Geen asbest

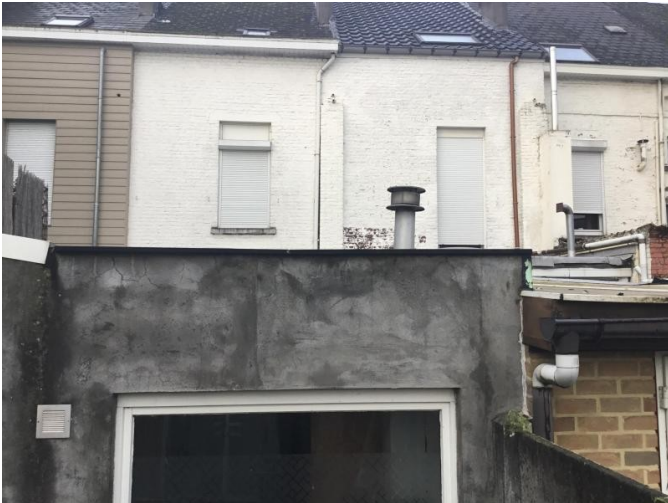
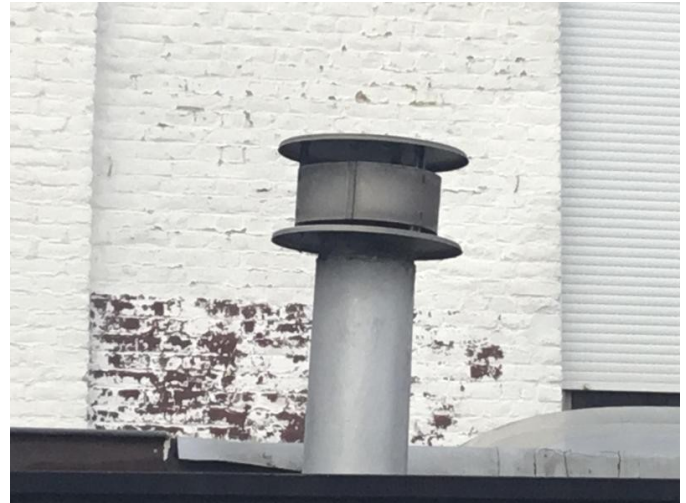
## Fiche 16: Rookgaskanaal

Geen asbest

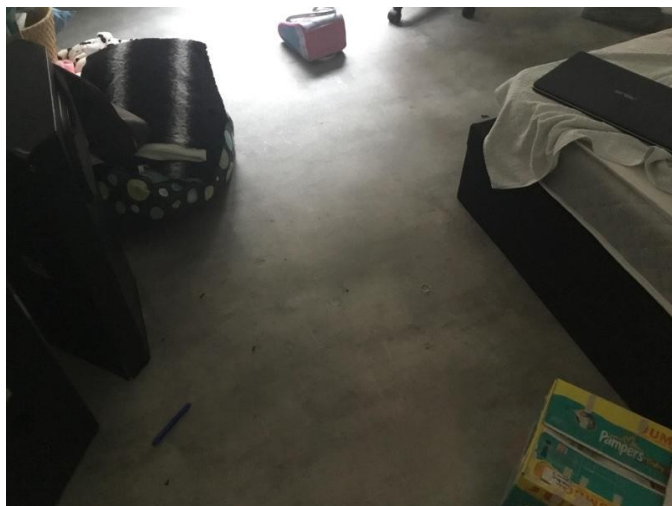
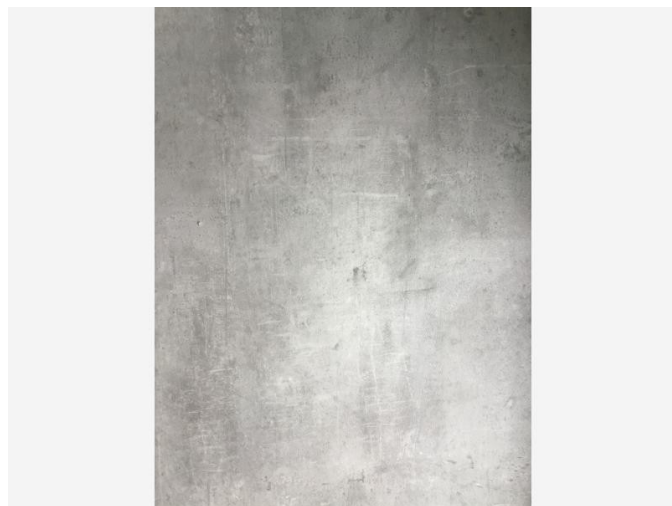
## Fiche 17: Vloerbekleding vinyl

Geen asbest

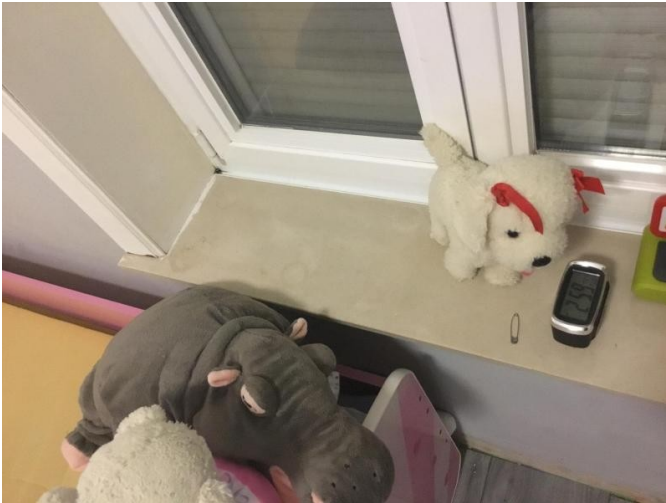
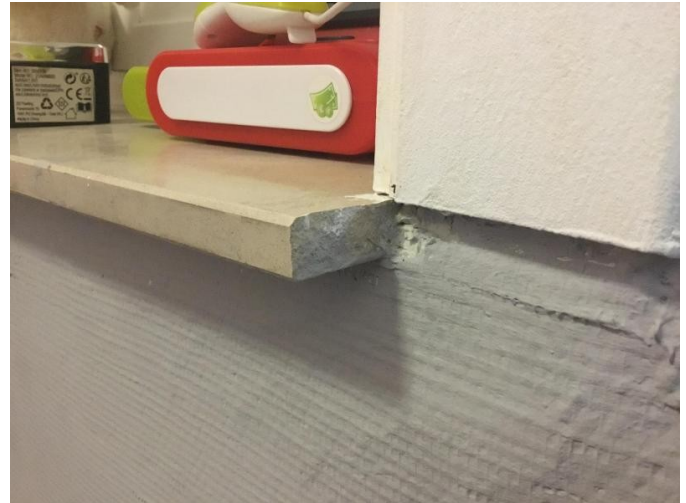
## Fiche 19: Vensterbanktabletten binnen

Geen asbest

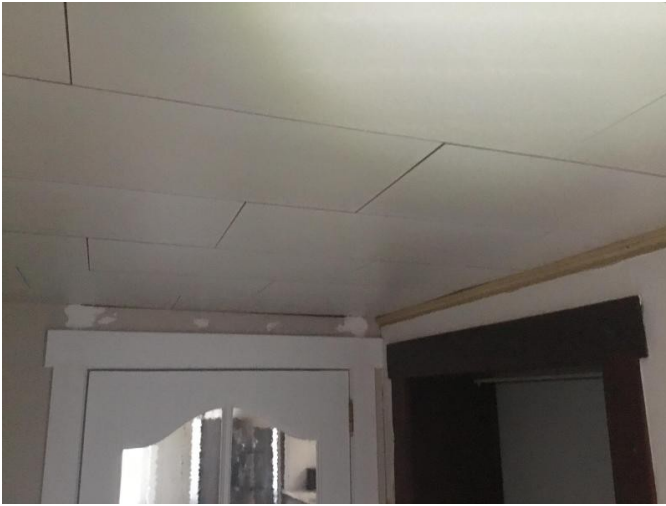
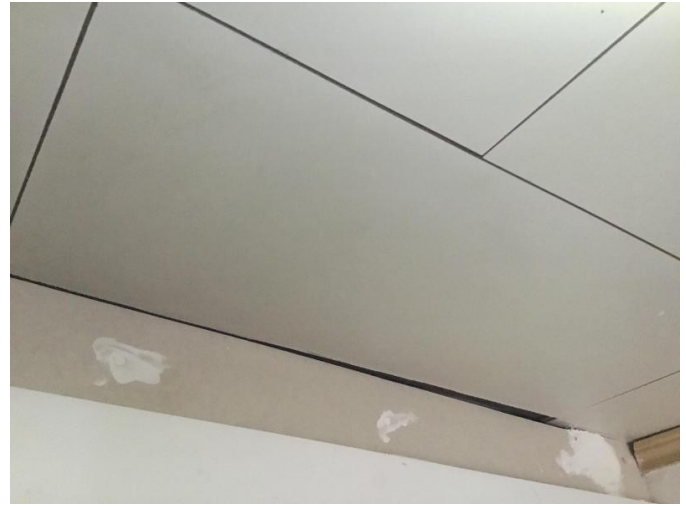
## Fiche 21: Plafondbekleding kartonboard

Geen asbest
