Asbestinventarisatetest

Lintjeswerkstraat 7, 9500 Geraardsbergen

Attestnummer : 20231206-000219.000

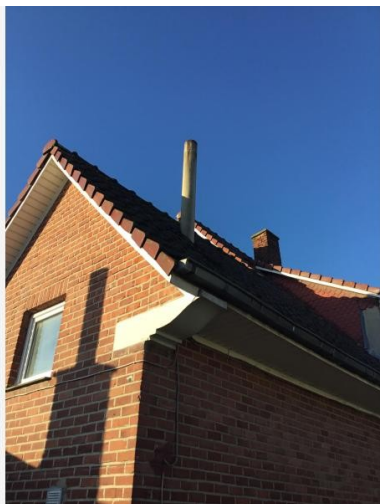
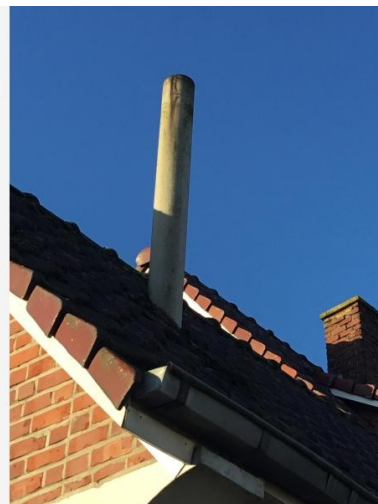
Het asbestmateriaal valt onder de mijlpaal van 2034.

Eindbeoordeling materiaalrisico	Laag materiaalrisico en/of verlaagde kans op vezelvrijgave
---------------------------------	--

Gebondenheid	Categorie 1: hechtgebonden in oorsprong
Asbestsoort (vezeltype)	Alleen chrysotiel
Asbestconcentratie	Laag (< 50%)
Afschermingsgraad van het gehele materiaal	Geheel of deels vrij aan de buitenlucht
Toestand van het materiaal	Licht beschadigd, licht verweerd. Intact materiaal type Pical – asbestboard of categorie III 'gebondenheid'

Beschrijving	Rookkanaal woonhuis
Omgeving	Buiten
Primaire drager	Schuin dak
Asbestmateriaal	Rookgaskanaal
Bindmiddel van asbestmateriaal	Cement
Gebondenheid op basis van bindmiddel	Hecht
Hoeveelheid (lengte - omtrek - dikte - aantal)	<ul style="list-style-type: none">• 1,50 m - 30,00 cm - 1,00 cm - 1 stuk
Totaal volume	0,005 m ³
Eenvoudig bereikbaar	Ja
Bevestigingswijze	<ul style="list-style-type: none">• Geklemd

- Zorg voor een veilig beheer en verwijder dit asbestmateriaal wanneer het bij werken eenvoudig bereikbaar wordt. Controleer de toestand jaarlijks op wijzigingen.

- Eenvoudige handelingen: mag via doe-het-zelf of door werknemer(s) met opleidingsattest eenvoudige handelingen
Het rookkanaal kan doorgaans uit de sokkel verwijderd worden via eenvoudige handelingen en met de juiste afvalstroom verwijderd worden.

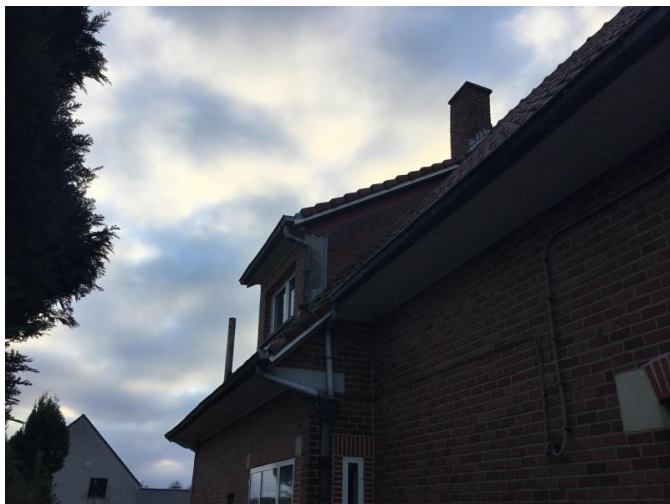
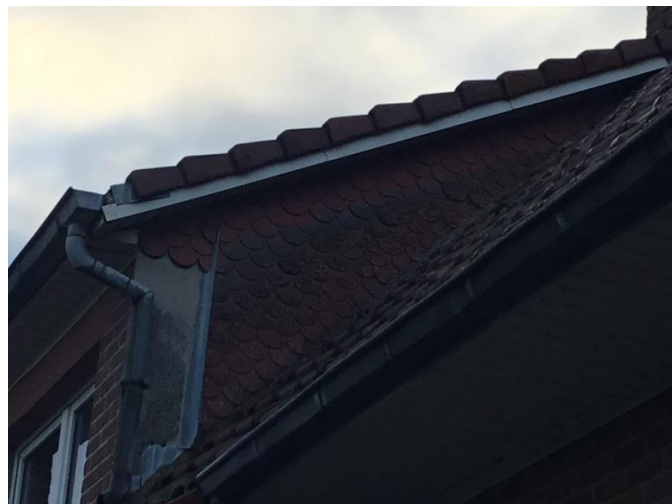
Het asbestmateriaal valt onder de mijlpaal van 2034.

Eindbeoordeling materiaalrisico	Verhoogd materiaalrisico en/of verhoogde kans op vezelvrijgave
---------------------------------	--

Gebondenheid	Categorie 1: hechtgebonden in oorsprong
Asbestsoort (vezeltype)	Alleen chrysotiel
Asbestconcentratie	Laag (< 50%)
Afschermingsgraad van het gehele materiaal	Geheel of deels vrij aan de buitenlucht
Toestand van het materiaal	Matig beschadigd, matig verweerd

Beschrijving	Gevelbekleding
Omgeving	Buiten
Primaire drager	Wand buitenschil
Asbestmateriaal	Dak- en gevelbekleding - Lei, shingle
Bindmiddel van asbestmateriaal	Cement
Gebondenheid op basis van bindmiddel	Hecht
Hoeveelheid (oppervlakte - aantal)	<ul style="list-style-type: none">• 6,00 m² - 1 stuk
Totale oppervlakte	6,00 m ²
Eenvoudig bereikbaar	Ja
Bevestigingswijze	<ul style="list-style-type: none">• Genageld, geniet
Identificatiemethode	Vaststelling zonder monsternamen

- Verwijder dit asbestmateriaal zo snel mogelijk. Volg de toestand goed op.

- Eenvoudige handelingen: mag via doe-het-zelf of door werknemer(s) met opleidingsattest eenvoudige handelingen
Gezien de geringe hoeveelheid gevelbekleding kan de verwijdering gebeuren via eenvoudige handelingen mist men gebruik maakt van de juiste persoonlijke beschermingsmethodes en kiest voor de juiste afvalstromen.

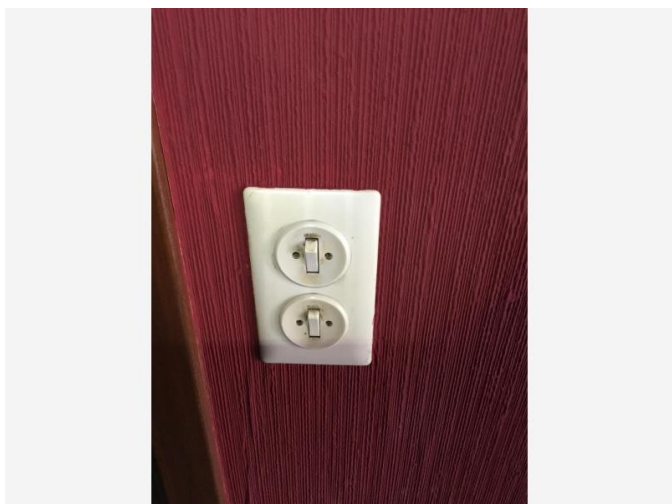
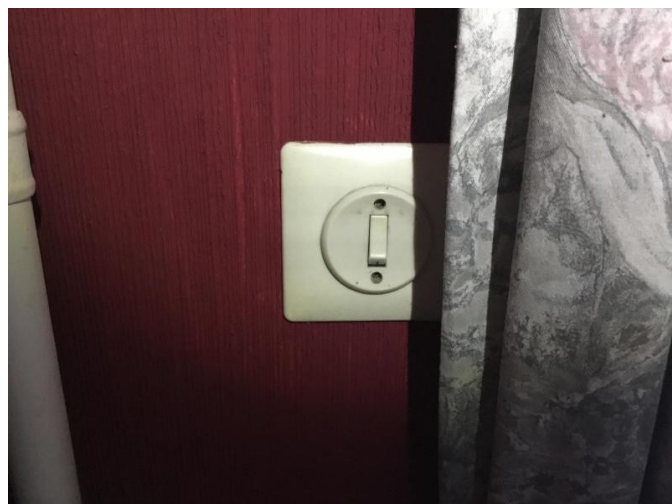
Het asbestmateriaal valt onder de mijlpaal van 2040.

Eindbeoordeling materiaalrisico	Zeer laag materiaalrisico en/of zeer lage kans op vezelvrijgave
---------------------------------	---

Beschrijving	Schakelaars
Omgeving	Binnen
Primaire drager	Binnenwand
Asbestmateriaal	Plaat, paneel, tablet - Type Bakeliet
Bindmiddel van asbestmateriaal	Kunststof of -hars
Gebondenheid op basis van bindmiddel	Hecht
Hoeveelheid (oppervlakte - dikte - aantal)	• 0,30 m ² - 5,00 cm - 1 stuk
Totaal volume	0,015 m ³
Eenvoudig bereikbaar	Ja
Bevestigingswijze	• Geschroefd
Identificatiemethode	Vaststelling zonder monsternamen

Destructieve handeling voor identificatie	Nee
Opmerking	De schakelaars werd doorheen het huis talrijk aangetroffen.

- Zorg voor een veilig beheer. Vermijd het beschadigen van het asbestmateriaal. Controleer de toestand jaarlijks op wijzigingen.

- Eenvoudige handelingen: mag via doe-het-zelf of door werknemer(s) met opleidingsattest eenvoudige handelingen
Wanneer een renovatie zich aandiend kunnen de schakelaars simpelweg losgeschroefd worden en via de daartoe bestemde afvalstroom verwijderd worden. Uiteraard de nodige persoonlijke beschermingsmaatregelen nemen.

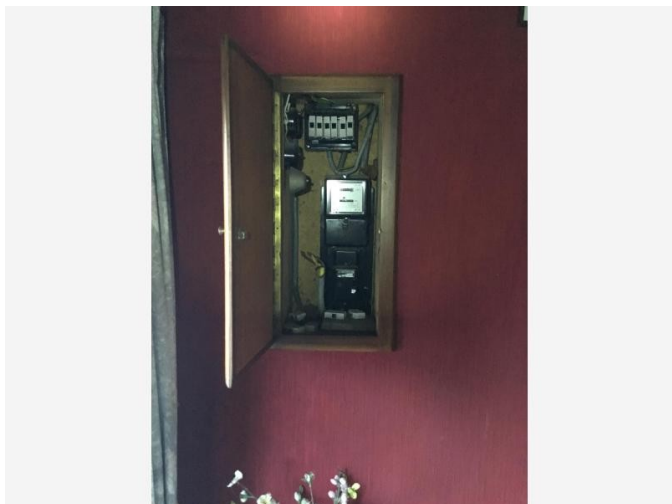
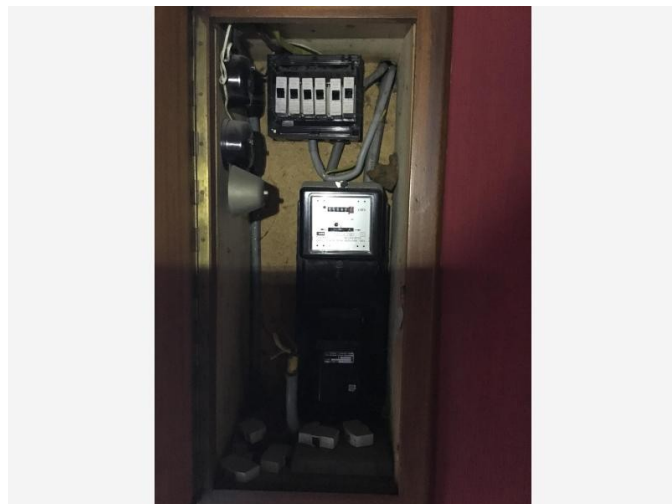
Het asbestmateriaal valt onder de mijlpaal van 2040.

Eindbeoordeling materiaalrisico	Zeer laag materiaalrisico en/of zeer lage kans op vezelvrijgave
---------------------------------	---

Beschrijving	Elektriciteitsmeter
Omgeving	Binnen
Primaire drager	Binnenwand
Asbestmateriaal	Plaat, paneel, tablet - Type Bakeliet
Bindmiddel van asbestmateriaal	Kunststof of -hars
Gebondenheid op basis van bindmiddel	Hecht
Hoeveelheid (oppervlakte - dikte - aantal)	• 0,10 m ² - 5,00 cm - 1 stuk
Totaal volume	0,005 m ³
Eenvoudig bereikbaar	Ja
Bevestigingswijze	• Geschroefd
Identificatiemethode	Vaststelling zonder monsternamen

- Zorg voor een veilig beheer. Vermijd het beschadigen van het asbestmateriaal. Controleer de toestand jaarlijks op wijzigingen.

- Eenvoudige handelingen: mag via doe-het-zelf of door werknemer(s) met opleidingsattest eenvoudige handelingen
De electriciteitsmeter zal door Fluvius op gepaste wijze verwijderd worden. Dit is niet de verantwoordelijkheid van de eigenaar.

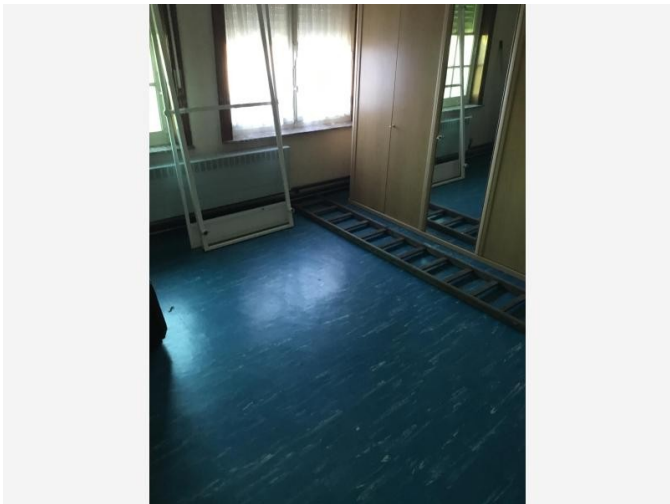
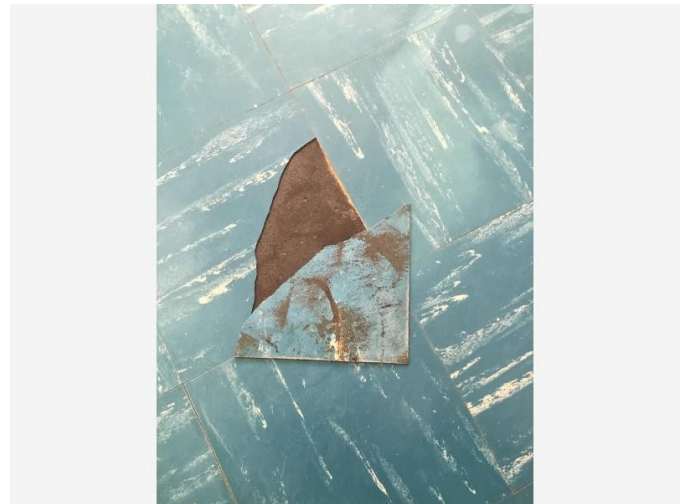
Het asbestmateriaal valt onder de mijlpaal van 2040.

Eindbeoordeling materiaalrisico	Zeer laag materiaalrisico en/of zeer lage kans op vezelvrijgave
---------------------------------	---

#	Type	Referentie	Resultaat
5.1	Puntmonster	20231128LIN6	Chrysotiel

Beschrijving	Vinyl met lijmlaag
Omgeving	Binnen
Primaire drager	Vloer
Asbestmateriaal	Prefab - afwerking - Vloerzeil
Bindmiddel van asbestmateriaal	Kunststof of -hars
Gebondenheid op basis van bindmiddel	Hecht
Hoeveelheid (oppervlakte - aantal)	• 24,00 m ² - 1 stuk

- Zorg voor een veilig beheer. Vermijd het beschadigen van het asbestmateriaal. Controleer de toestand jaarlijks op wijzigingen.

- Eenvoudige handelingen: enkel door erkend asbestverwijderaar
De verwijdering van een verlijmde bitumenlaag is verhoogt de vrijgave van vezels. Daarom dient de verwijdering door een erkende asbestverwijderaar te gebeuren.

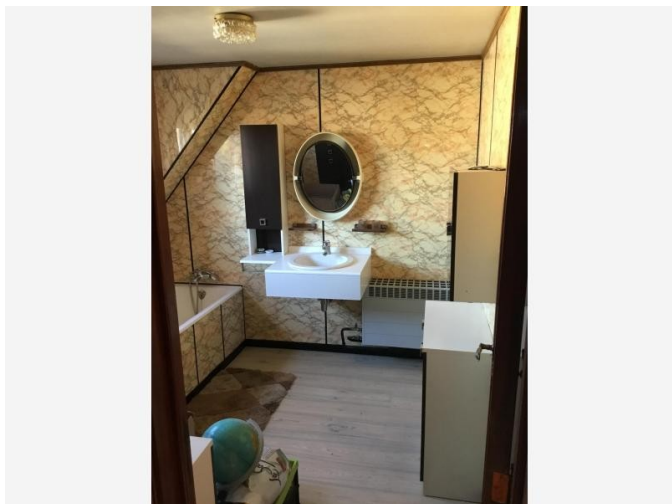
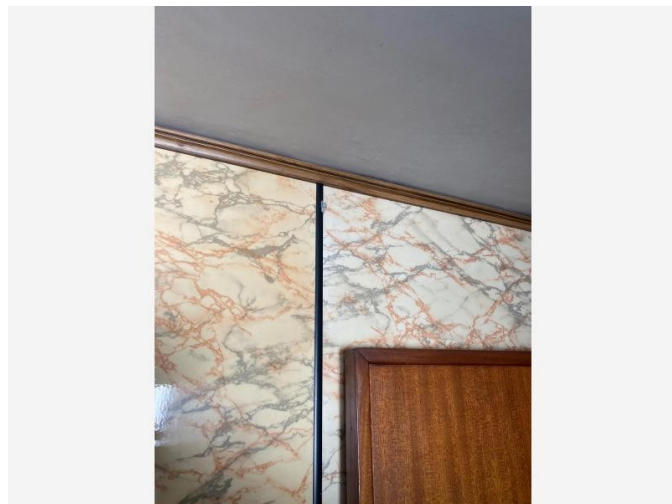
Het asbestmateriaal valt onder de mijlpaal van 2040.

Eindbeoordeling materiaalrisico	Zeer laag materiaalrisico en/of zeer lage kans op vezelvrijgave
---------------------------------	---

#	Type	Referentie	Resultaat
6.1	Puntmonster	20231128LINS5	Chrysotiel

Beschrijving	Glasal platen badkamer
Omgeving	Binnen
Primaire drager	Binnenwand
Asbestmateriaal	Plaat, paneel, tablet - Geëmailleerd, type Glasal
Bindmiddel van asbestmateriaal	Cement
Gebondenheid op basis van bindmiddel	Hecht
Hoeveelheid (oppervlakte - dikte - aantal)	• 25,00 m ² - 2,00 cm - 1 stuk
Totaal volume	0,50 m ³

- Zorg voor een veilig beheer. Vermijd het beschadigen van het asbestmateriaal. Controleer de toestand jaarlijks op wijzigingen.

- Hermetische zone (erkend asbestverwijderaars)
Gezien de bevestigingsmethode van de Glasal- platen zal er bij verwijdering een aanzienlijke hoeveelheid vezels vrijkomen. Daarom is het aangewezen dat de erkende verwijderaars gebruik maakt van de hermetische zone.

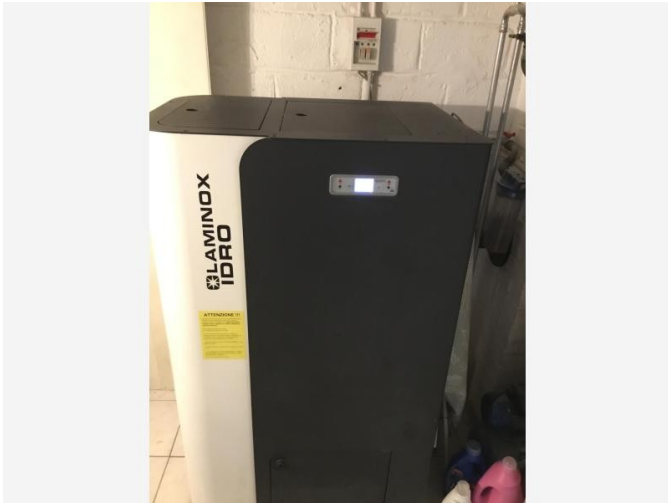
Uitgesloten van inspectie

Bouwjaar: 2012

Constructies gebouwd vanaf 2001 moeten niet onderzocht worden

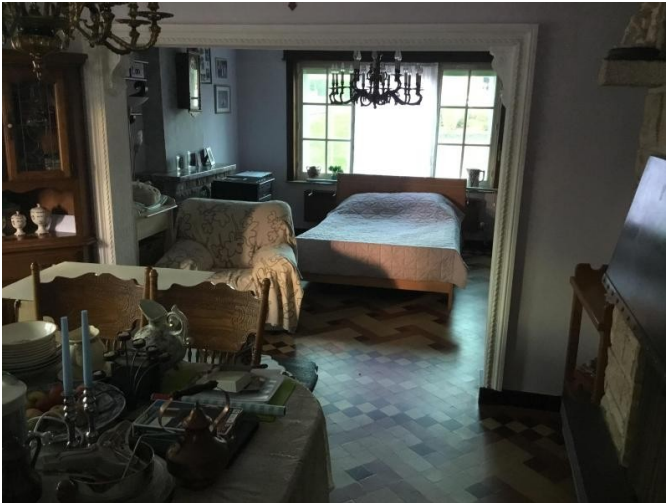
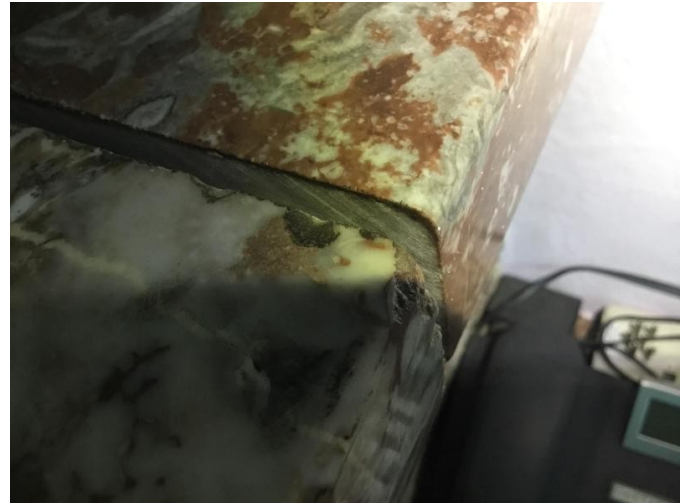
Fiche 10: Tablet mantel schouw

Geen asbest

Beschrijving	Tablet mantel schouw
Omgeving	Binnen
Identificatiemethode	Vaststelling zonder monsternamen
Destructieve handeling voor identificatie	Nee
Opmerking	Het tablet betreft een massief blok roze graniet.

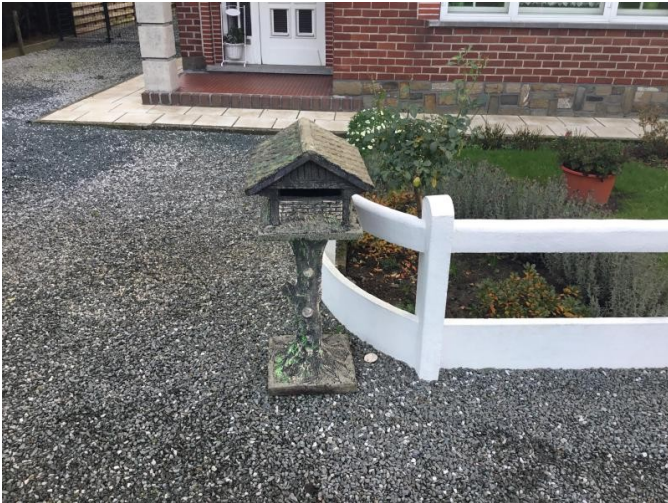
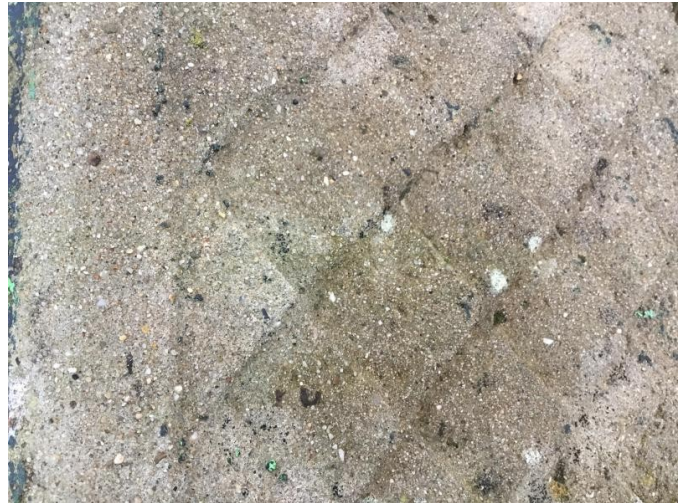
Fiche 11: Brievenbus

Geen asbest

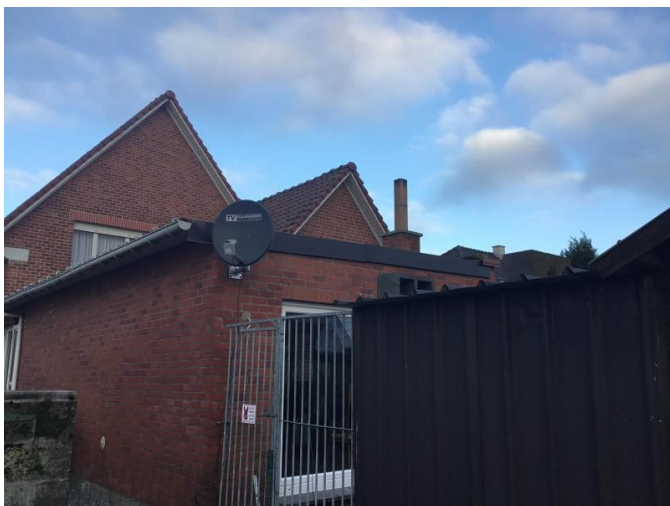
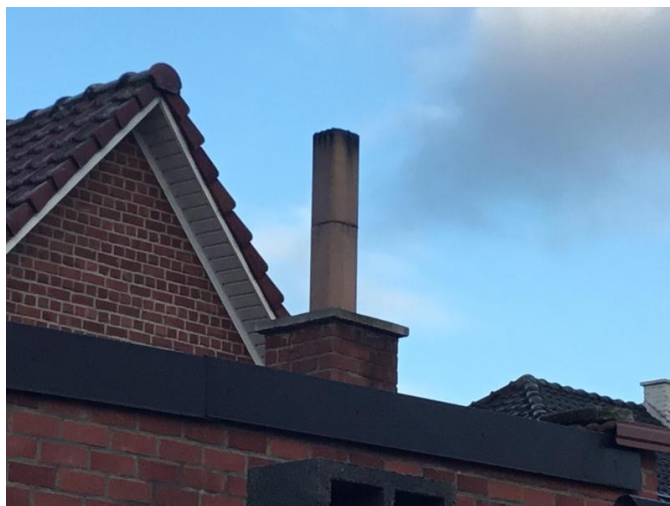
Fiche 15: Rookkanaal aanbouw

Geen asbest

Beschrijving	Rookkanaal aanbouw
Omgeving	Buiten
Identificatiemethode	Vaststelling zonder monstername
Destructieve handeling voor identificatie	Nee
Opmerking	De aanbouw dateert van 2012. Het rookgaskanaal is opgebouwd uit betonelementen die normaal in schouw gebruikt worden maar waarna er dan nog bakstenen of materiaal rond geplaatst wordt.

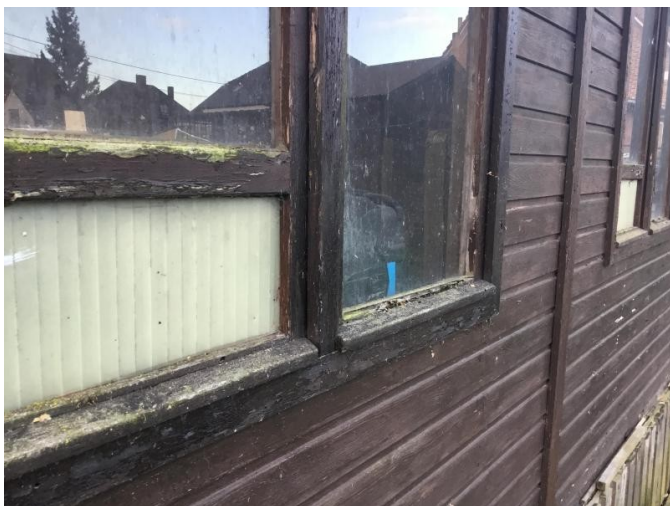
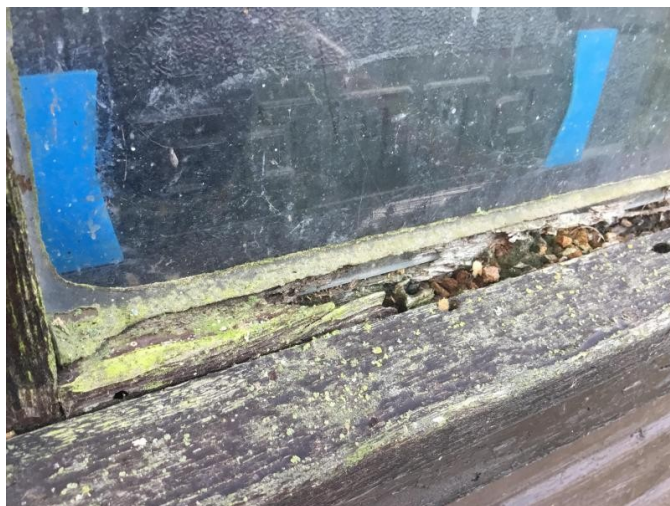
Fiche 17: Mastiek ramen duiventil

Geen asbest

Beschrijving	Mastiek ramen duiventil
Omgeving	Buiten
Identificatiemethode	Vaststelling zonder monsternamen
Destructieve handeling voor identificatie	Nee
Opmerking	De mastiek rond de ramen van de duiventil zijn flexibel en veerkrachtig, hieruit leid ik af dat het siliconenkit is.

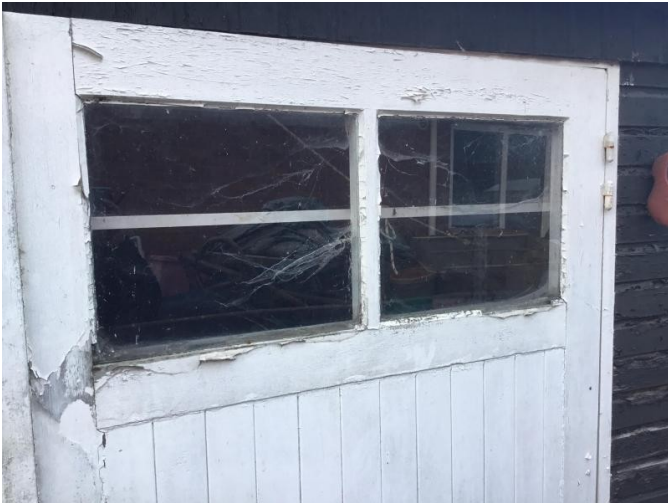
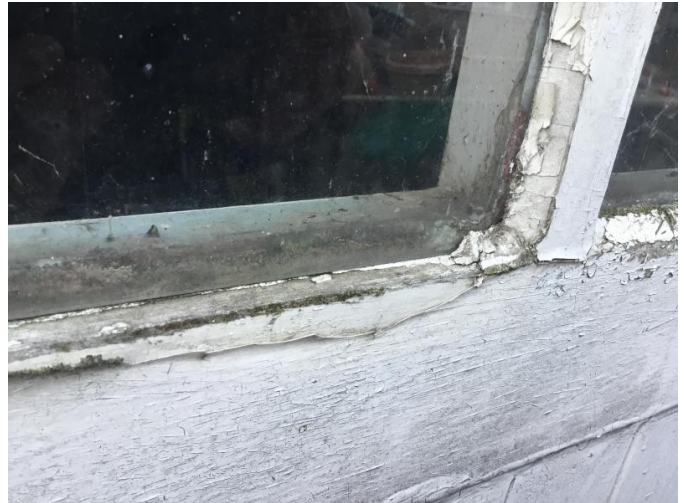
Fiche 19: Mastiek raam garagedeur

Geen asbest
