Asbestinventarisatetest

Weverijstraat 108, 9500 Geraardsbergen

Attestnummer : 20240505-000199.000

Niet-asbestveilig

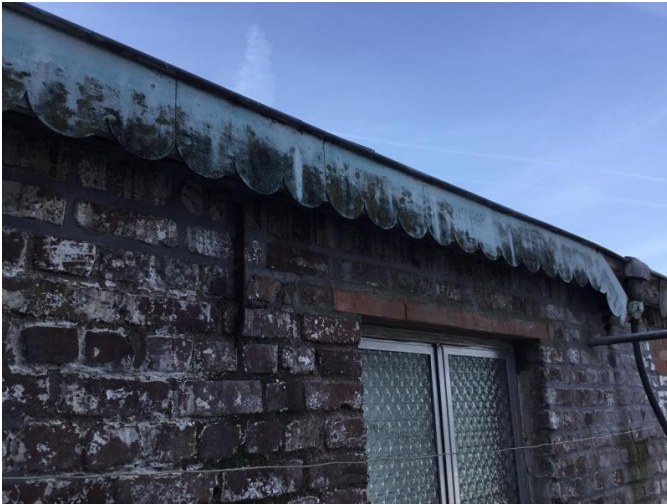
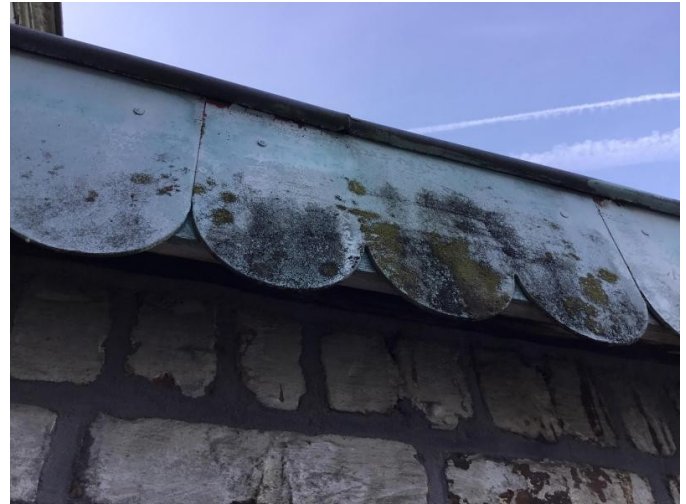
Het asbestmateriaal valt onder de mijlpaal van 2034.

Eindbeoordeling materiaalrisico	Verhoogd materiaalrisico en/of verhoogde kans op vezelvrijgave
---------------------------------	--

Gebondenheid	Categorie 1: hechtgebonden in oorsprong
Asbestsoort (vezeltype)	Crocidoliet aanwezig
Asbestconcentratie	Laag (< 50%)
Afschermingsgraad van het gehele materiaal	Geheel of deels vrij aan de buitenlucht
Toestand van het materiaal	Matig beschadigd, matig verweerd

Beschrijving	Gevelbekleding
Omgeving	Buiten
Primaire drager	Wand buitenschil
Asbestmateriaal	Dak- en gevelbekleding - Lei, shingle
Bindmiddel van asbestmateriaal	Cement
Gebondenheid op basis van bindmiddel	Hecht
Hoeveelheid (oppervlakte - aantal)	<ul style="list-style-type: none">• 1,80 m² - 1 stuk
Totale oppervlakte	1,80 m ²
Eenvoudig bereikbaar	Ja
Bevestigingswijze	<ul style="list-style-type: none">• Geschroefd• Genageld, geniet

Verwijderen

- Verwijder dit asbestmateriaal zo snel mogelijk. Volg de toestand goed op.

- Eenvoudige handelingen: mag via doe-het-zelf of door werknemer(s) met opleidingsattest eenvoudige handelingen
Gezien de bereikbaarheid en geringe hoeveelheid kan de asbesthoudende toepassing door middel van doe-het-zelf of eenvoudige handelingen verwijderd worden. Gebruik hierbij steeds de gepaste persoonlijke beschermingsmaatregelen, vermijdt vezelvrijgave en voer het asbesthoudend afval, verpakt, via de juiste afvalstroom af.

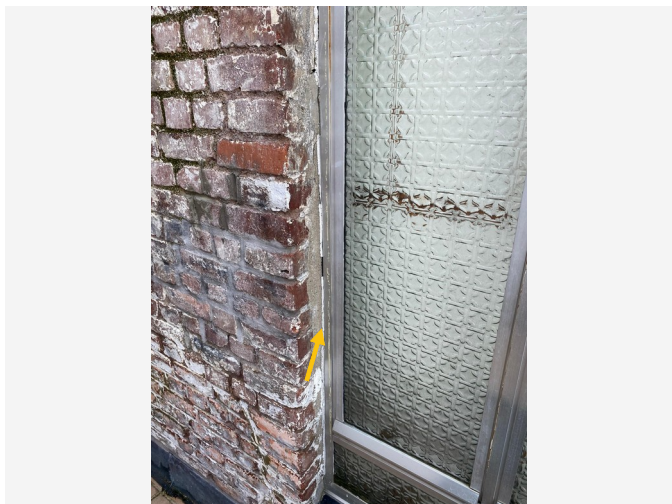
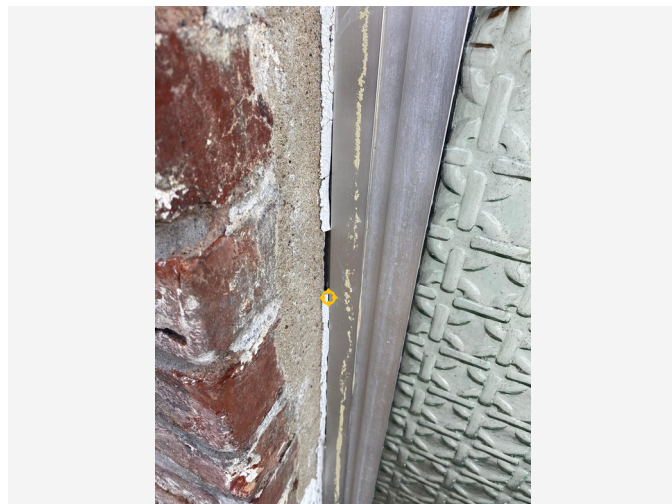
Het asbestmateriaal valt onder de mijlpaal van 2040.

Eindbeoordeling materiaalrisico	Verhoogd materiaalrisico en/of verhoogde kans op vezelvrijgave
---------------------------------	--

Gebondenheid	Categorie 1: hechtgebonden in oorsprong
Asbestsoort (vezeltype)	Alleen chrysotiel
Asbestconcentratie	Laag (< 50%)
Afschermingsgraad van het gehele materiaal	Geheel of deels vrij aan de buitenlucht
Toestand van het materiaal	Zwaar beschadigd, zwaar verweerd

#	Type	Referentie	Resultaat
2.1	Puntmonster	20240501WEV108S2	Chrysotiel

Beschrijving	Mastiek buitenschrijnwerk
Omgeving	Buiten
Primaire drager	Wandopening verticaal (raam, deur, ...)
Asbestmateriaal	In-situ afwerkingslagen - Pasta, stopverf, voegsel, stopsel, vulsel, mastiek, kitten, ...
Bindmiddel van asbestmateriaal	Kitten, mastiek, pasta
Gebondenheid op basis van bindmiddel	Hecht
Hoeveelheid (gewicht - aantal)	• 0,20 kg - 1 stuk

Verwijderen

- Verwijder dit asbestmateriaal zo snel mogelijk. Volg de toestand goed op.

- Eenvoudige handelingen: mag via doe-het-zelf of door werknemer(s) met opleidingsattest eenvoudige handelingen
Gezien de bereikbaarheid en het geringe volume kan deze toepassing door middel van doe-het-zelf of eenvoudige handelingen verwijderd worden. Gebruik hierbij steeds de gepaste persoonlijke beschermingsmethoden, vermijdt vezelvrijgave en voer het asbesthoudend afval, verpakt, via de juiste afvalstroom af.

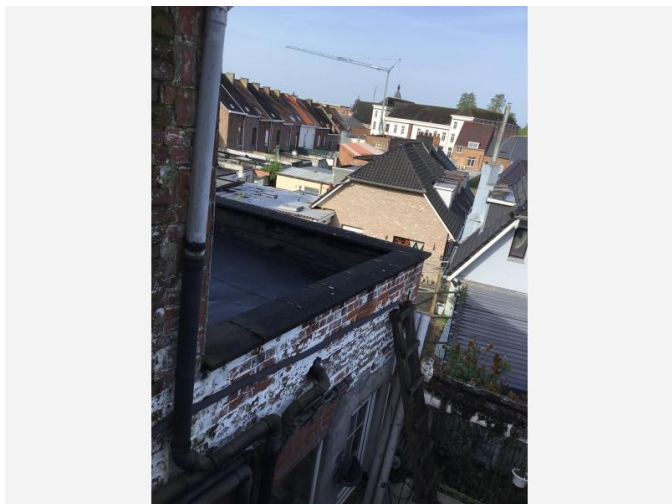
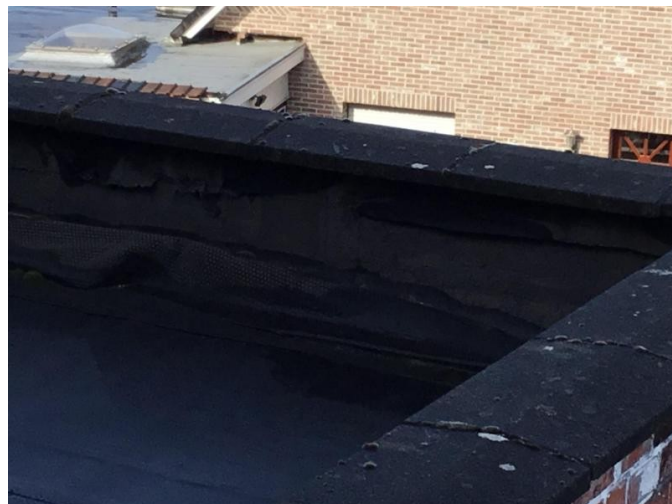
Het asbestmateriaal valt onder de mijlpaal van 2040.

Eindbeoordeling materiaalrisico	Laag materiaalrisico en/of verlaagde kans op vezelvrijgave
---------------------------------	--

Gebondenheid	Categorie 1: hechtgebonden in oorsprong
Asbestsoort (vezeltype)	Alleen chrysotiel
Asbestconcentratie	Laag (< 50%)
Afschermingsgraad van het gehele materiaal	Geheel of deels vrij aan de buitenlucht
Toestand van het materiaal	Licht beschadigd, licht verweerd. Intact materiaal type Pical – asbestboard of categorie III 'gebondenheid'

Beschrijving	Dak in roofing
Omgeving	Buiten
Primaire drager	Plat dak
Asbestmateriaal	Dak- en gevelbekleding - Roofing
Bindmiddel van asbestmateriaal	Bitumen (roofing, teer, asfalt)
Gebondenheid op basis van bindmiddel	Hecht
Hoeveelheid (oppervlakte - aantal)	• 7,00 m ² - 1 stuk
Totale oppervlakte	7,00 m ²
Eenvoudig bereikbaar	Ja
Bevestigingswijze	• Verlijmd, ingegoten, versmeerd

Zorgvuldig beheren

- Zorg voor een veilig beheer. Vermijd het beschadigen van het asbestmateriaal. Controleer de toestand jaarlijks op wijzigingen.

- Eenvoudige handelingen: enkel door erkend asbestverwijderaar
Gezien de kans op vezelvrijgave bij het verwijderen van deze asbesttoepassing dient de verwijdering en afvoer uitgevoerd te worden door een erkende asbestverwijderaar.

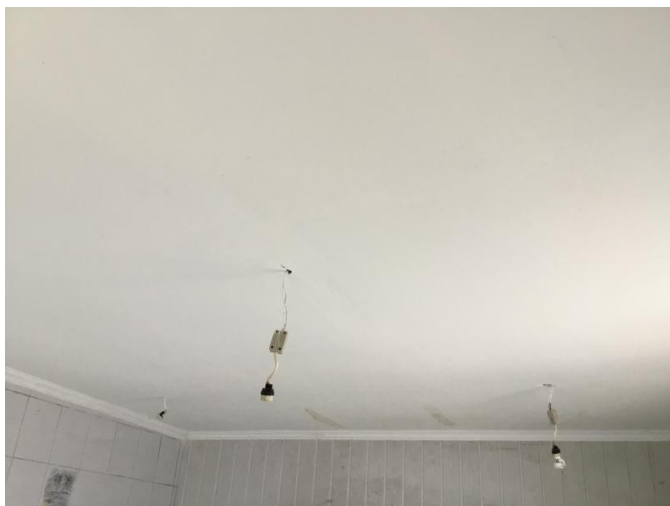
Vrije foto

De plafonds zijn uitgewerkt in gyproc panelen.

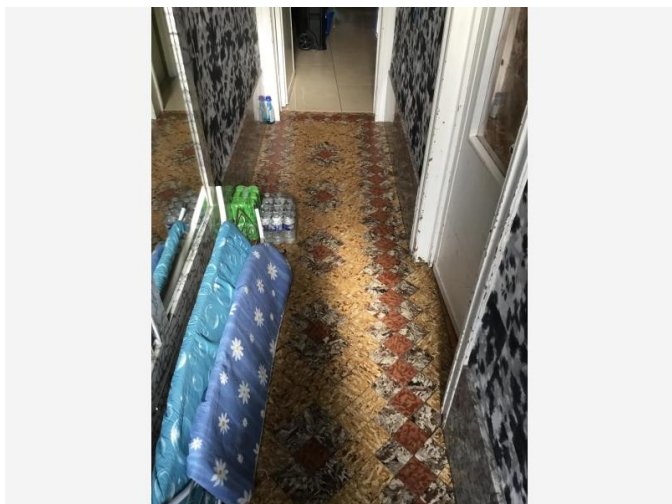
Vrije foto

De oorspronkelijke cementtegels lopen onder de aangebrachte laminaat door en bezitten geen asbesthoudende kenmerken.

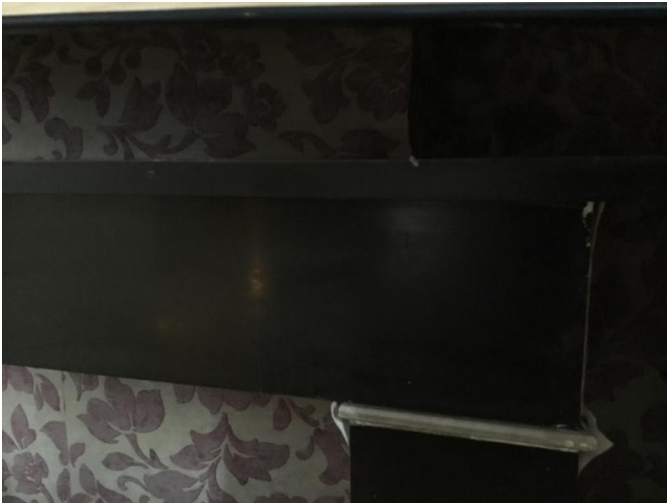
Vrije foto

Het schouwelement bestaat uit natuursteen en heeft geen asbesthoudende kenmerken.

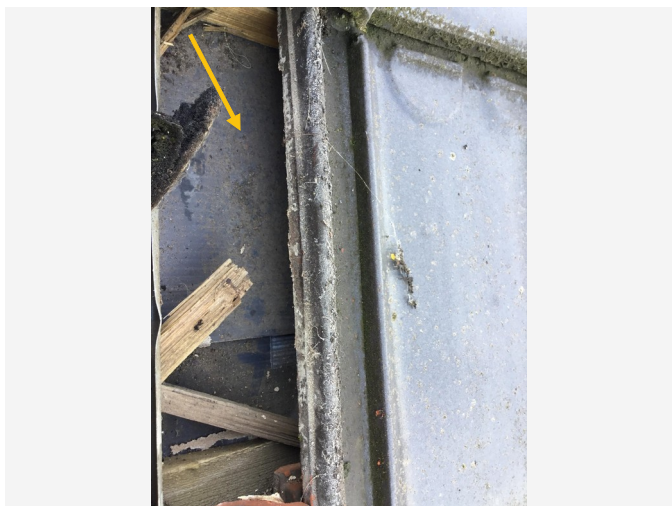
Vrije foto

Het onderdak bestaat uit korafleece en bezit geen asbesthoudende kenmerken.

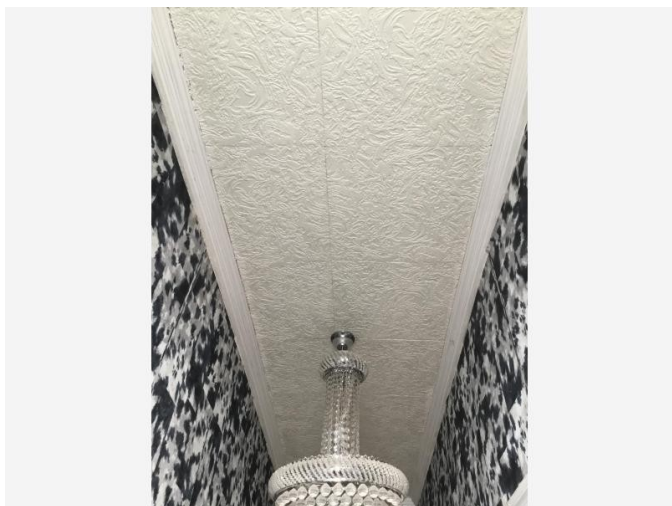
Vrije foto

Het plafond is bekleedt met isomo-panelen.

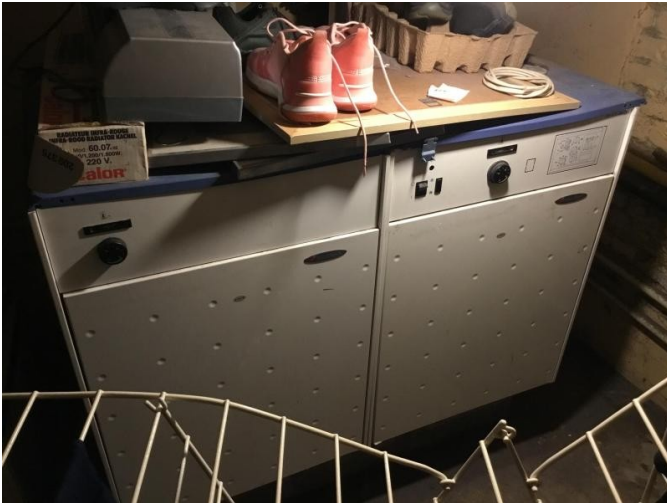
Vrije foto

Het bouwjaar van de gasketel was niet vast te stellen via het serienummer. Gezien de geschatte ouderdom van de gasketel is het aan te nemen dat deze asbesthoudende componenten bevat.

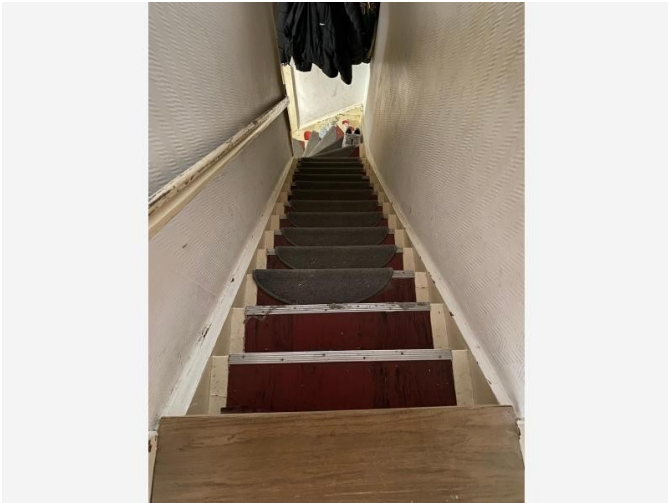
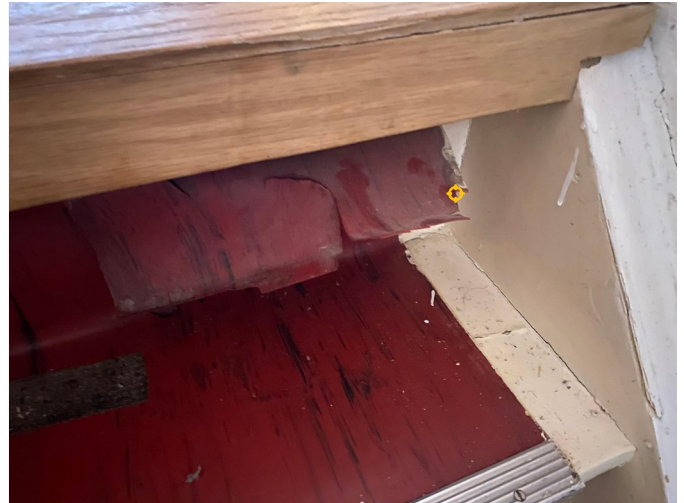
Fiche 10: Vinyl traploper

Geen asbest

#	Type	Referentie	Resultaat
10.1	Puntmonster	20240501WEV108S4	Geen asbest

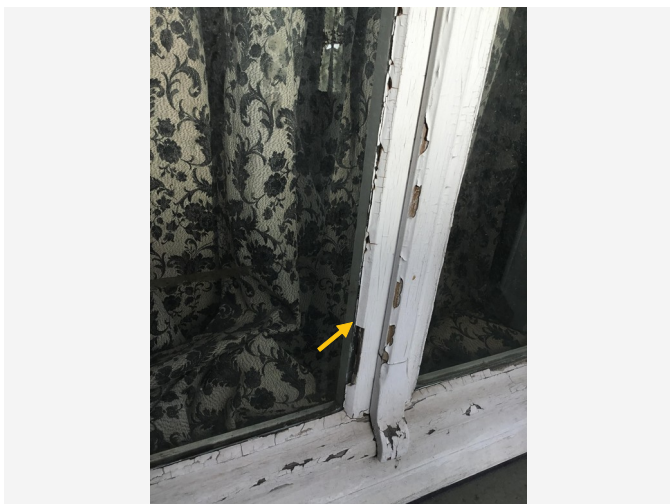
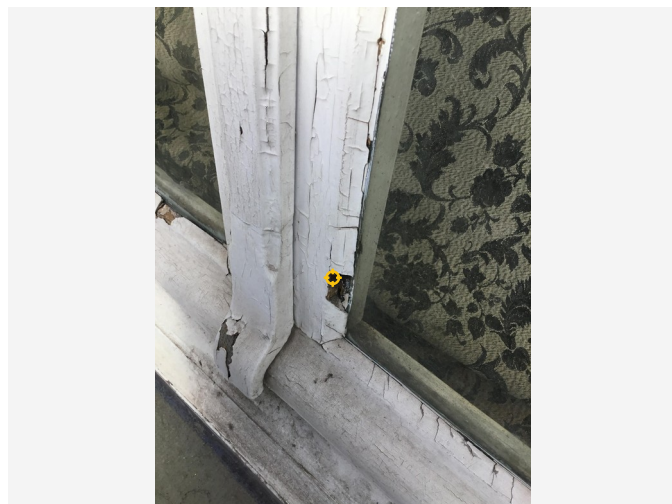
Geen asbest

#	Type	Referentie	Resultaat
11.1	Puntmonster	20240501WEV108S1	Geen asbest

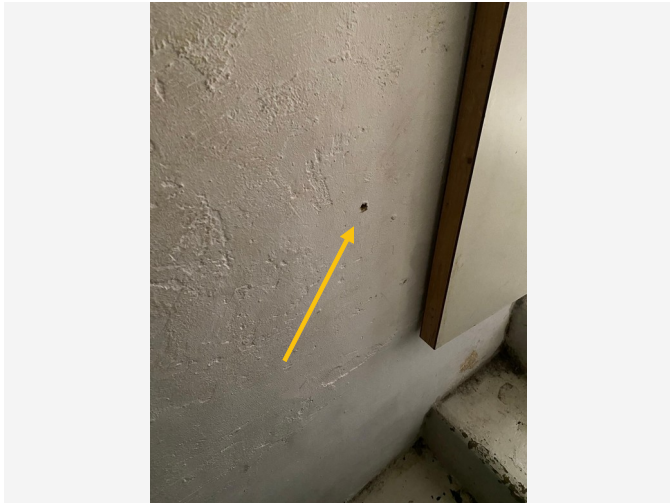
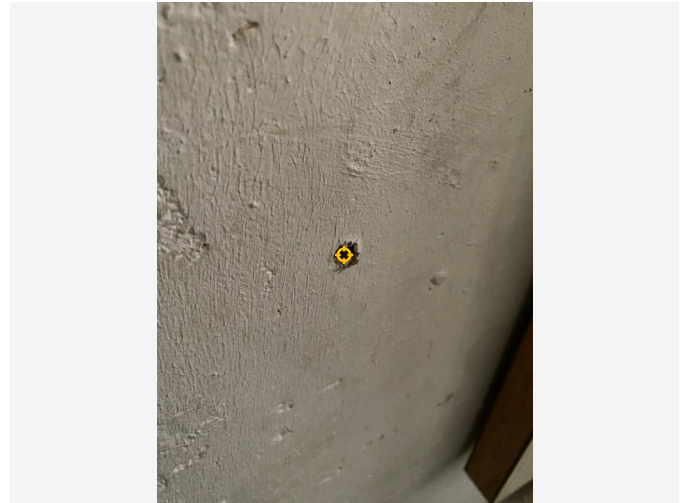
Geen asbest

#	Type	Referentie	Resultaat
12.1	Mengmonster	20240501WEV108S3	Geen asbest

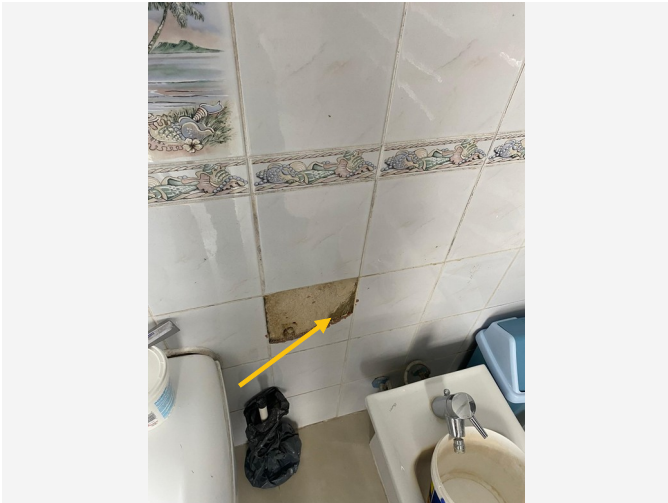
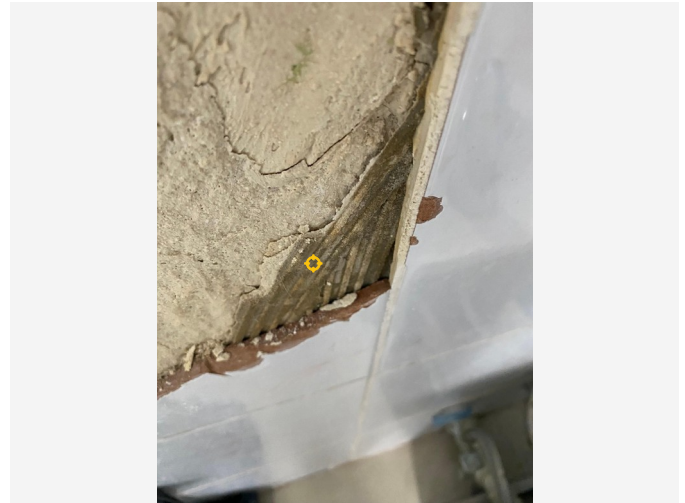
Geen asbest

#	Type	Referentie	Resultaat
13.1	Puntmonster	20240501WEV108S5	Geen asbest
