Asbestinventarisatetest

Molenstraat 69/1, 9500 Geraardsbergen

Attestnummer : 20240409-000322.000

Uitgegeven op : 09.04.2024

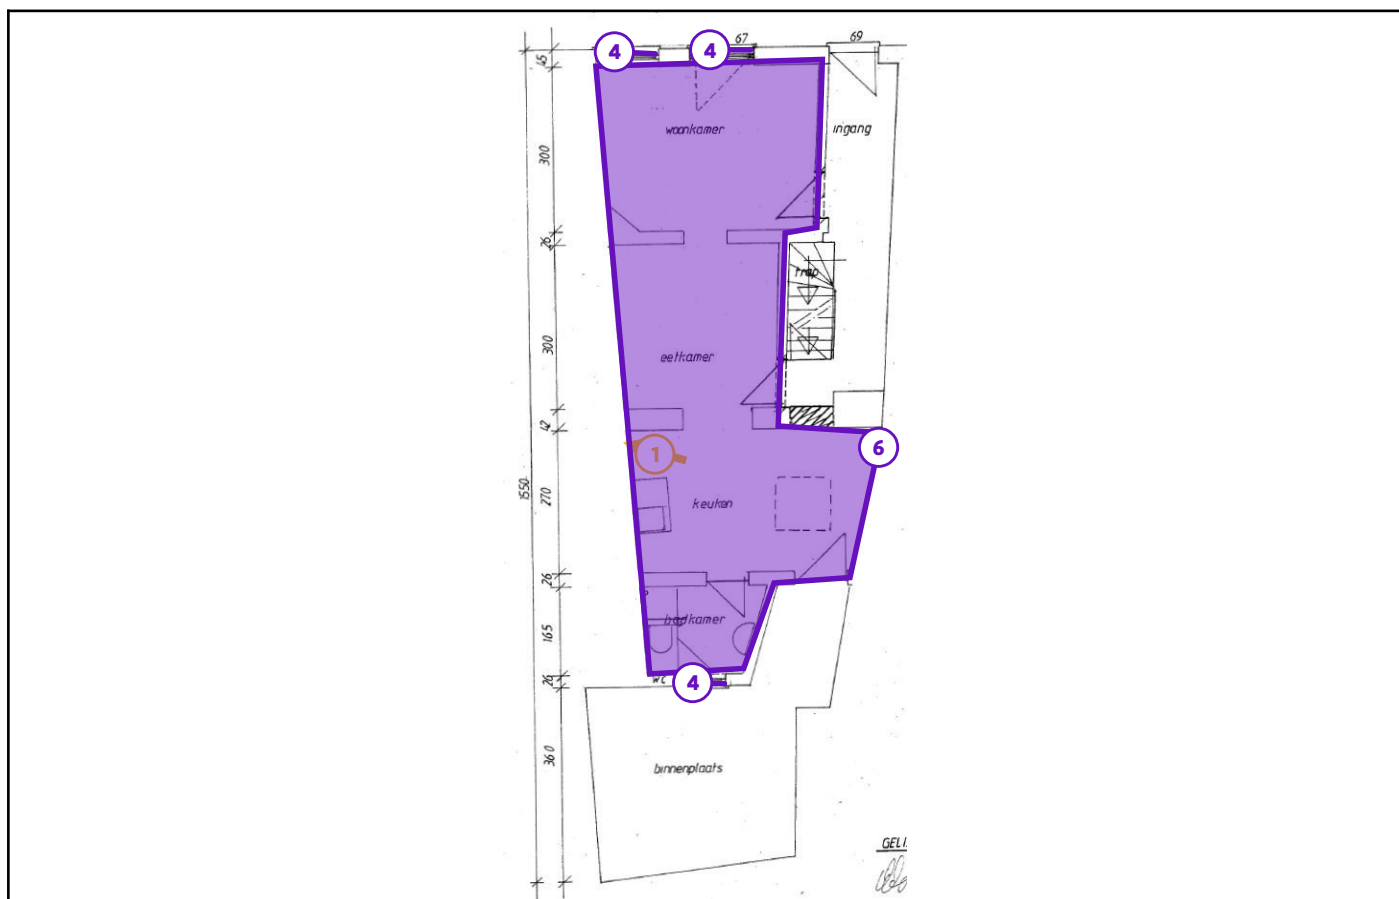
Plan 1.1: Gelijkvloers plan

Beschrijving	Type	Actie
1. Gaswandketel Vaillant	Uitsluiting	-
4. Mastiek buitenschrijnwerk	Advies	-
6. Gyproc plafonds	Advies	-

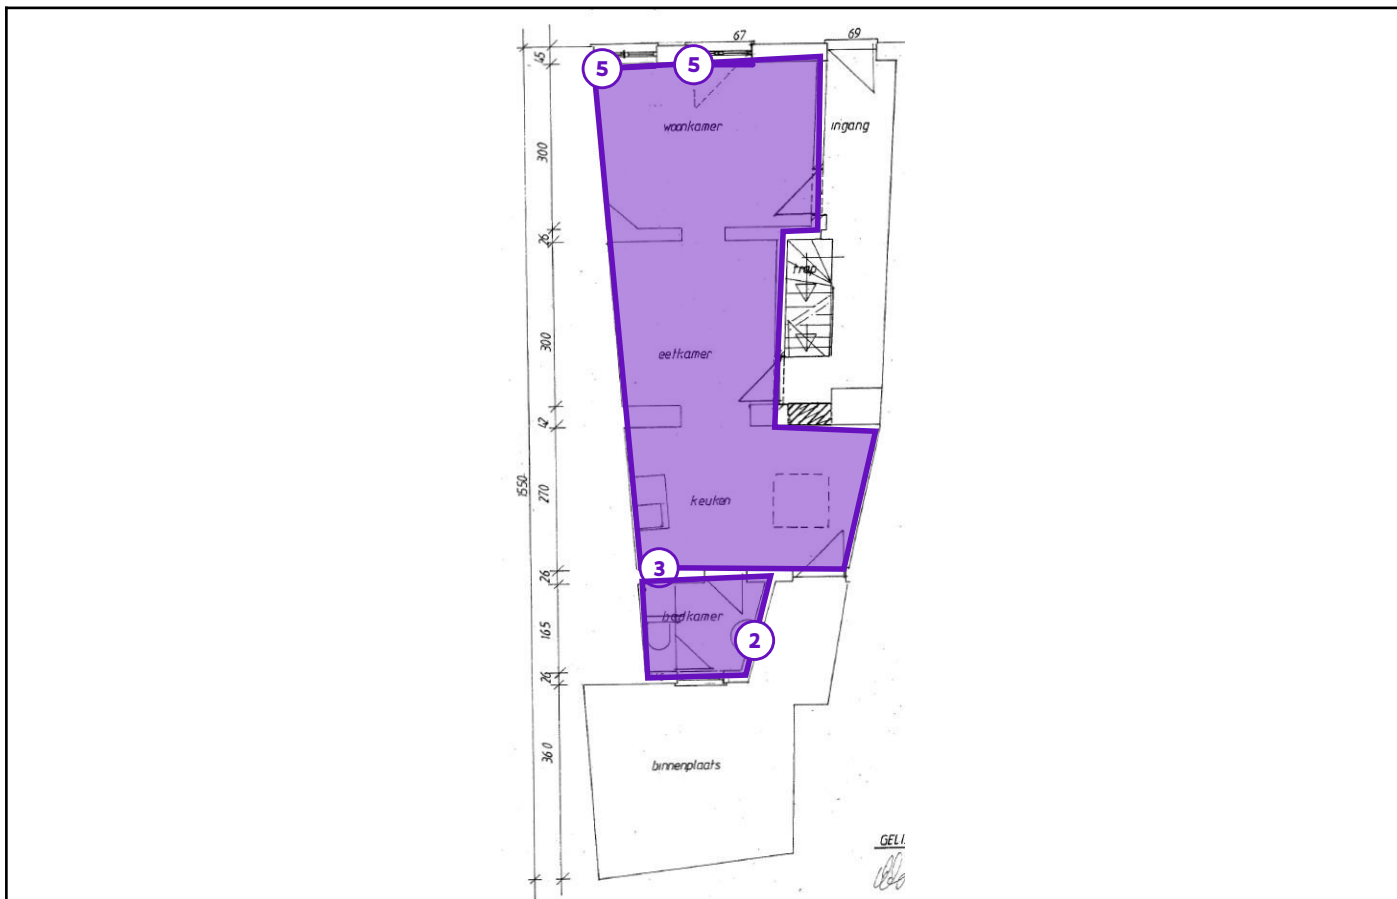
Plan 1.2: Gelijkvloers plan

Beschrijving	Type	Actie
2. Plafondbekleding	Advies	-
3. Laminaat	Advies	-
5. Vensterbanktabletten binnen	Advies	-

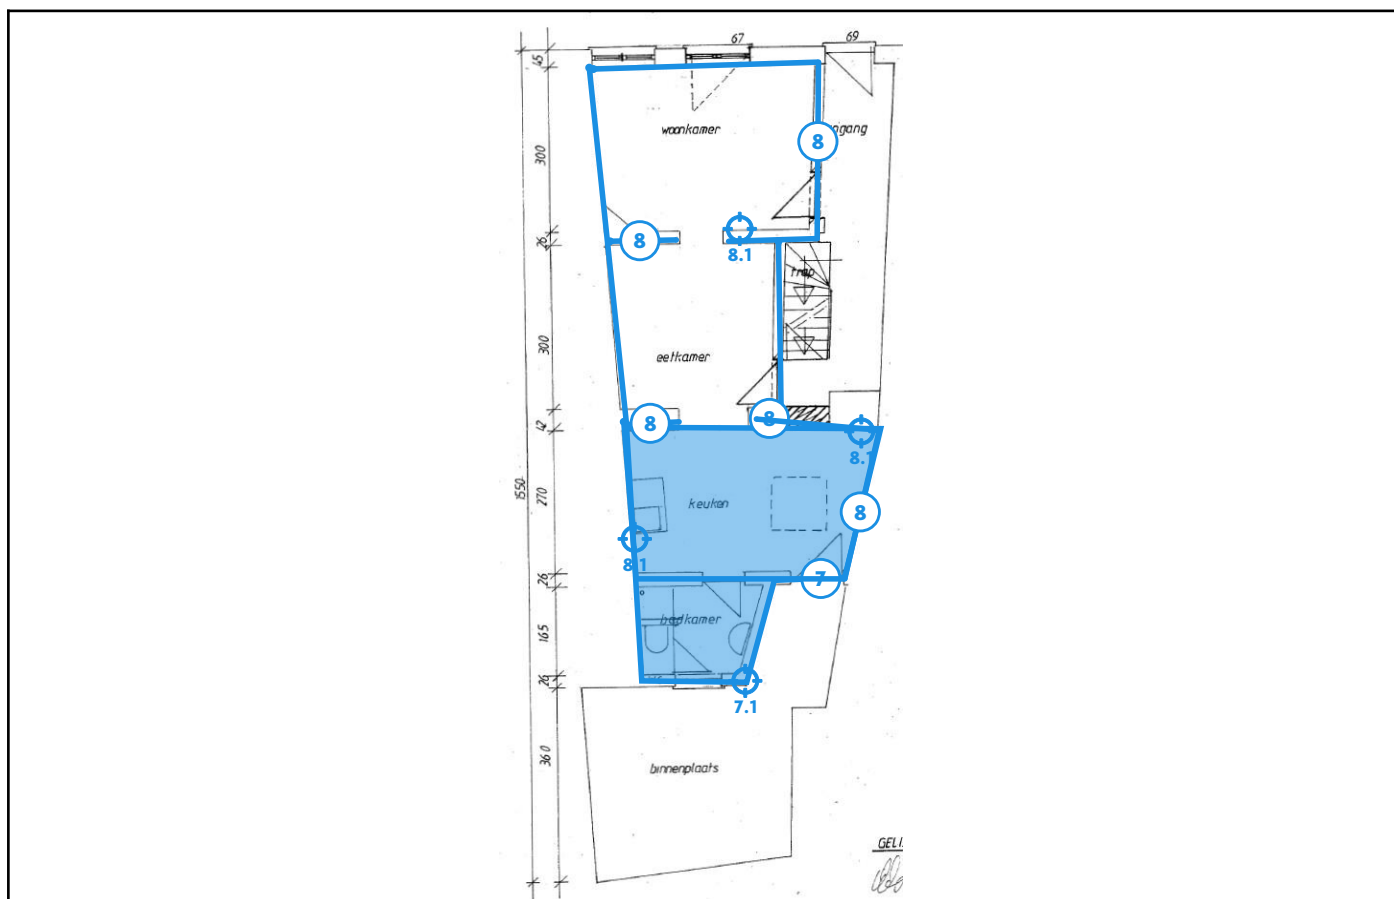
Plan 1.3: Gelijkvloers plan

Beschrijving	Type	Actie
7. Dak in roofing	Geen asbest	-
7.1 Code: 20240403MOL69/1S1	Puntmonster	-
8. Pleisterwerk muren	Geen asbest	-
8.1 Code: 20240403MOL69/1S2	Mengmonster	-

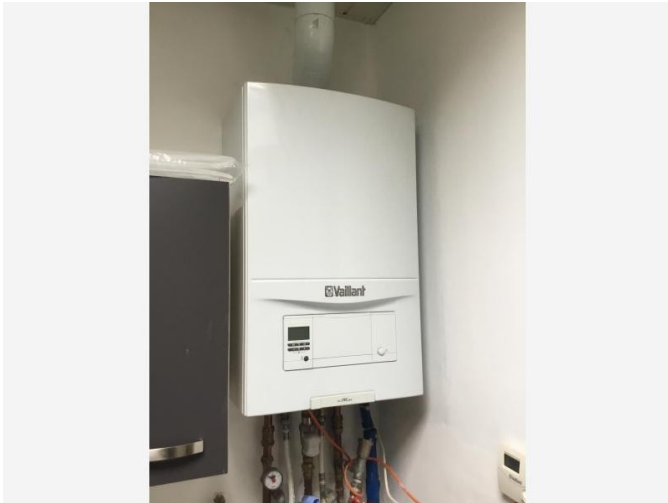
Situeringfoto

Uitgesloten van inspectie

Bouwjaar: 2021

Constructies gebouwd vanaf 2001 moeten niet onderzocht worden

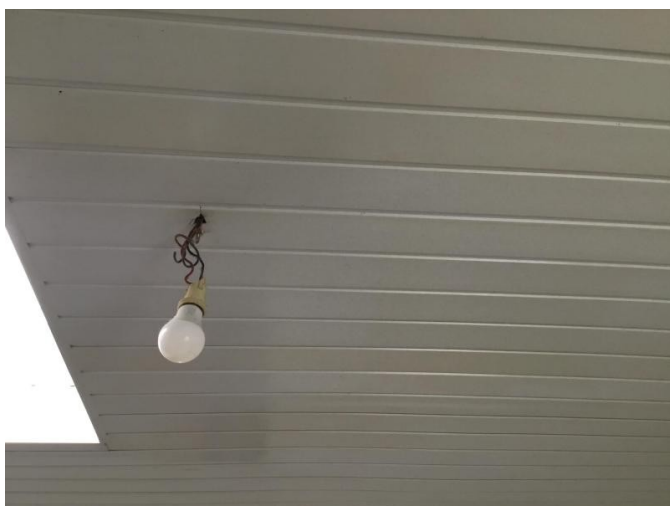
De plafondbekleding bestaat uit pvc-panels en bezit geen asbesthoudende kenmerken.

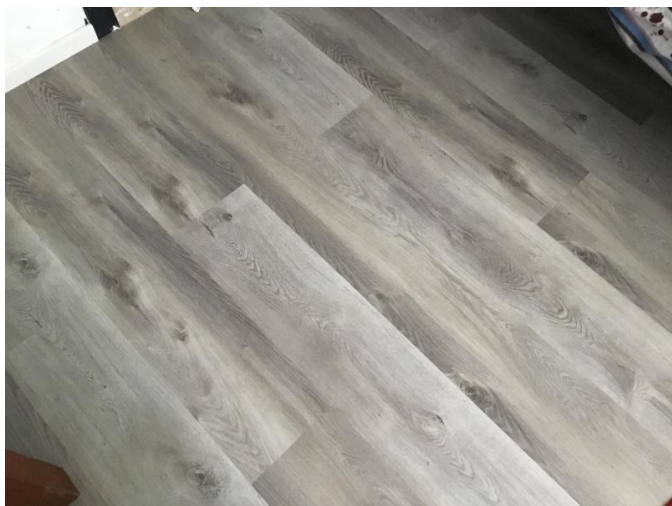
De vloerbedekking is in laminaat en bezit geen asbesthoudende kenmerken.

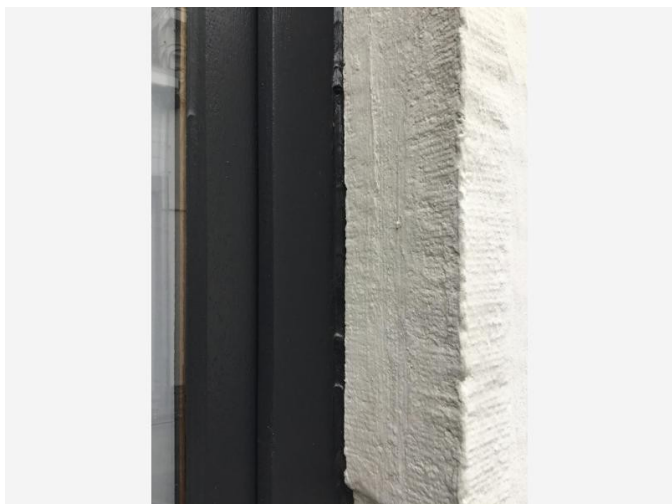
De hechtingskit is elastisch en duidelijk van silicone.

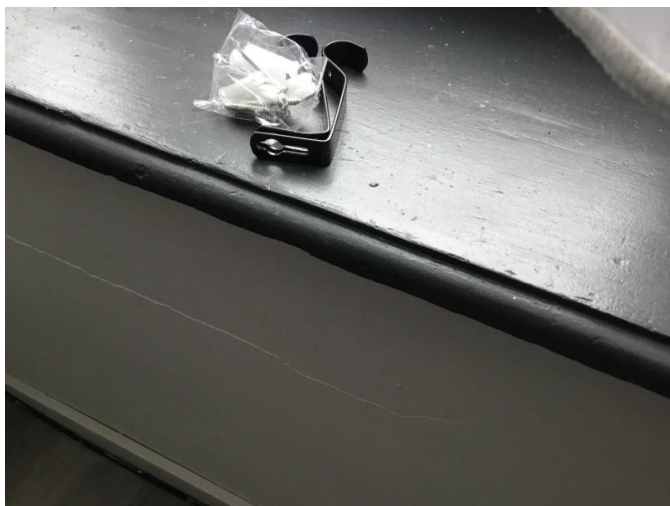
De vensterbanktabletten binnen bestaan uit beschilderd hout.

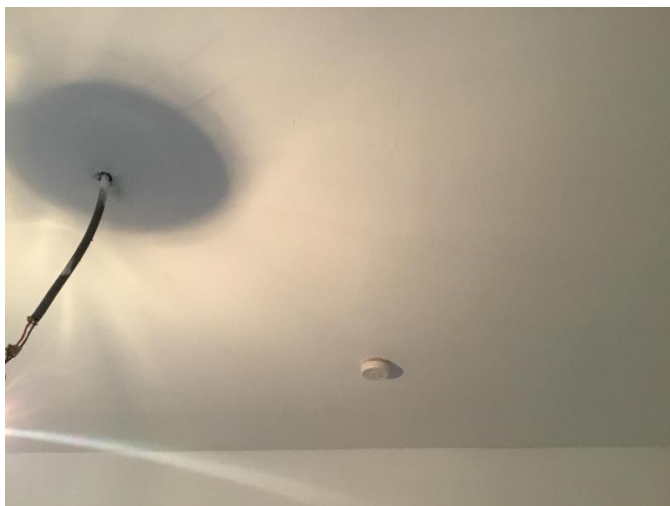
Het plafond is uitgewerkt in gyproc platen.

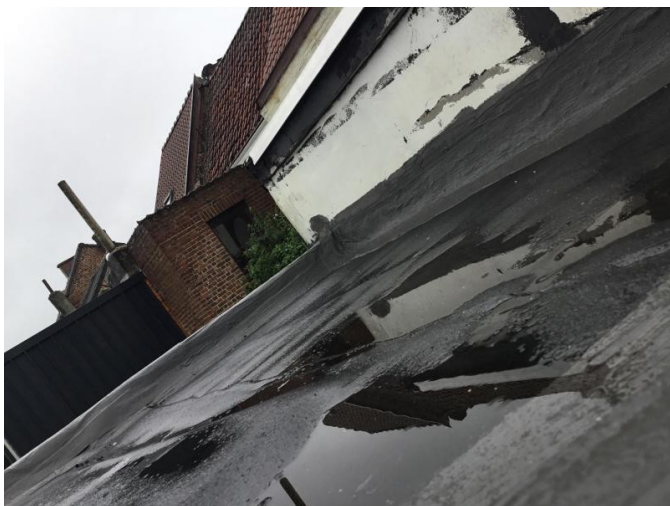
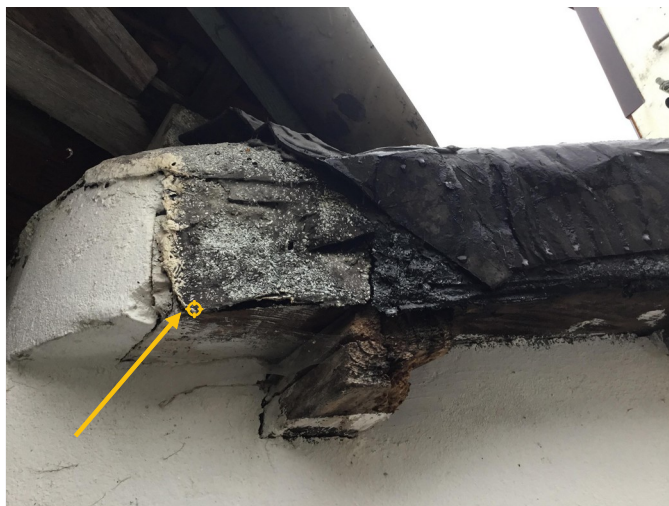
Fiche 7: Dak in roofing

Geen asbest

#	Type	Referentie	Resultaat
7.1	Puntmonster	20240403MOL69/1S1	Geen asbest

Beschrijving	Dak in roofing
Omgeving	Buiten
Primaire drager	Plat dak
Bindmiddel van materiaal	Bitumen (roofing, teer, asfalt)

Gebondenheid op basis van bindmiddel	Hecht
Hoeveelheid (oppervlakte - aantal)	• 20,00 m ² - 1 stuk
Totale oppervlakte	20,00 m ²
Identificatiemethode	Vaststelling met monstername
Destructieve handeling voor identificatie	Nee

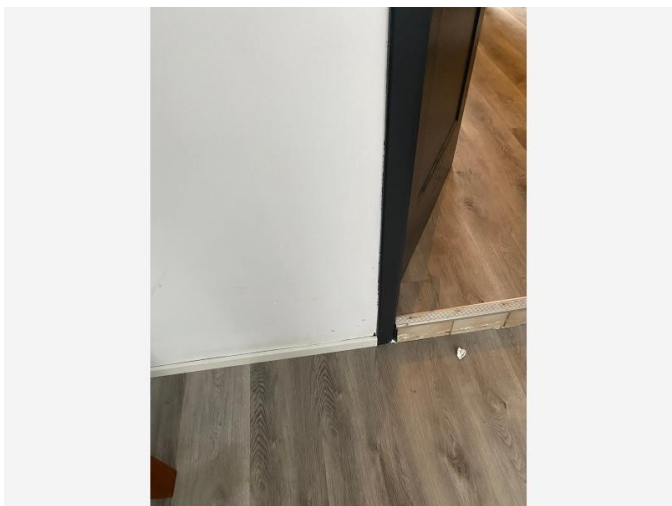
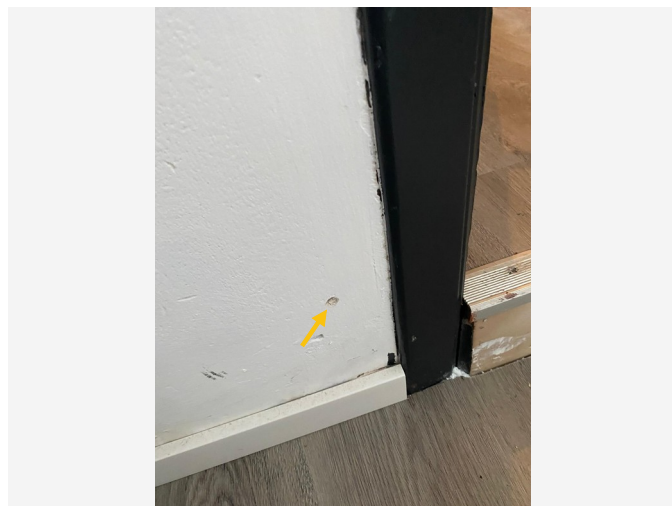
Geen asbest

#	Type	Referentie	Resultaat
8.1	Mengmonster	20240403MOL69/1S2	Geen asbest

Beschrijving	Pleisterwerk muren
Omgeving	Binnen
Primaire drager	Binnenwand
Bindmiddel van materiaal	Gips - kalk

Gebondenheid op basis van bindmiddel	Niet-hechtgebonden
Hoeveelheid (oppervlakte - dikte - aantal)	• 225,00 m ² - 2,00 cm - 1 stuk
Totaal volume	4,50 m ³
Identificatiemethode	Vaststelling met monstername
Destructieve handeling voor identificatie	Nee
