# Buizemontstraat 41 9500 Geraardsbergen

## Bestaande situatie

**Afkoppeling privé**

Bestaande toestand Proj. 94.478AH

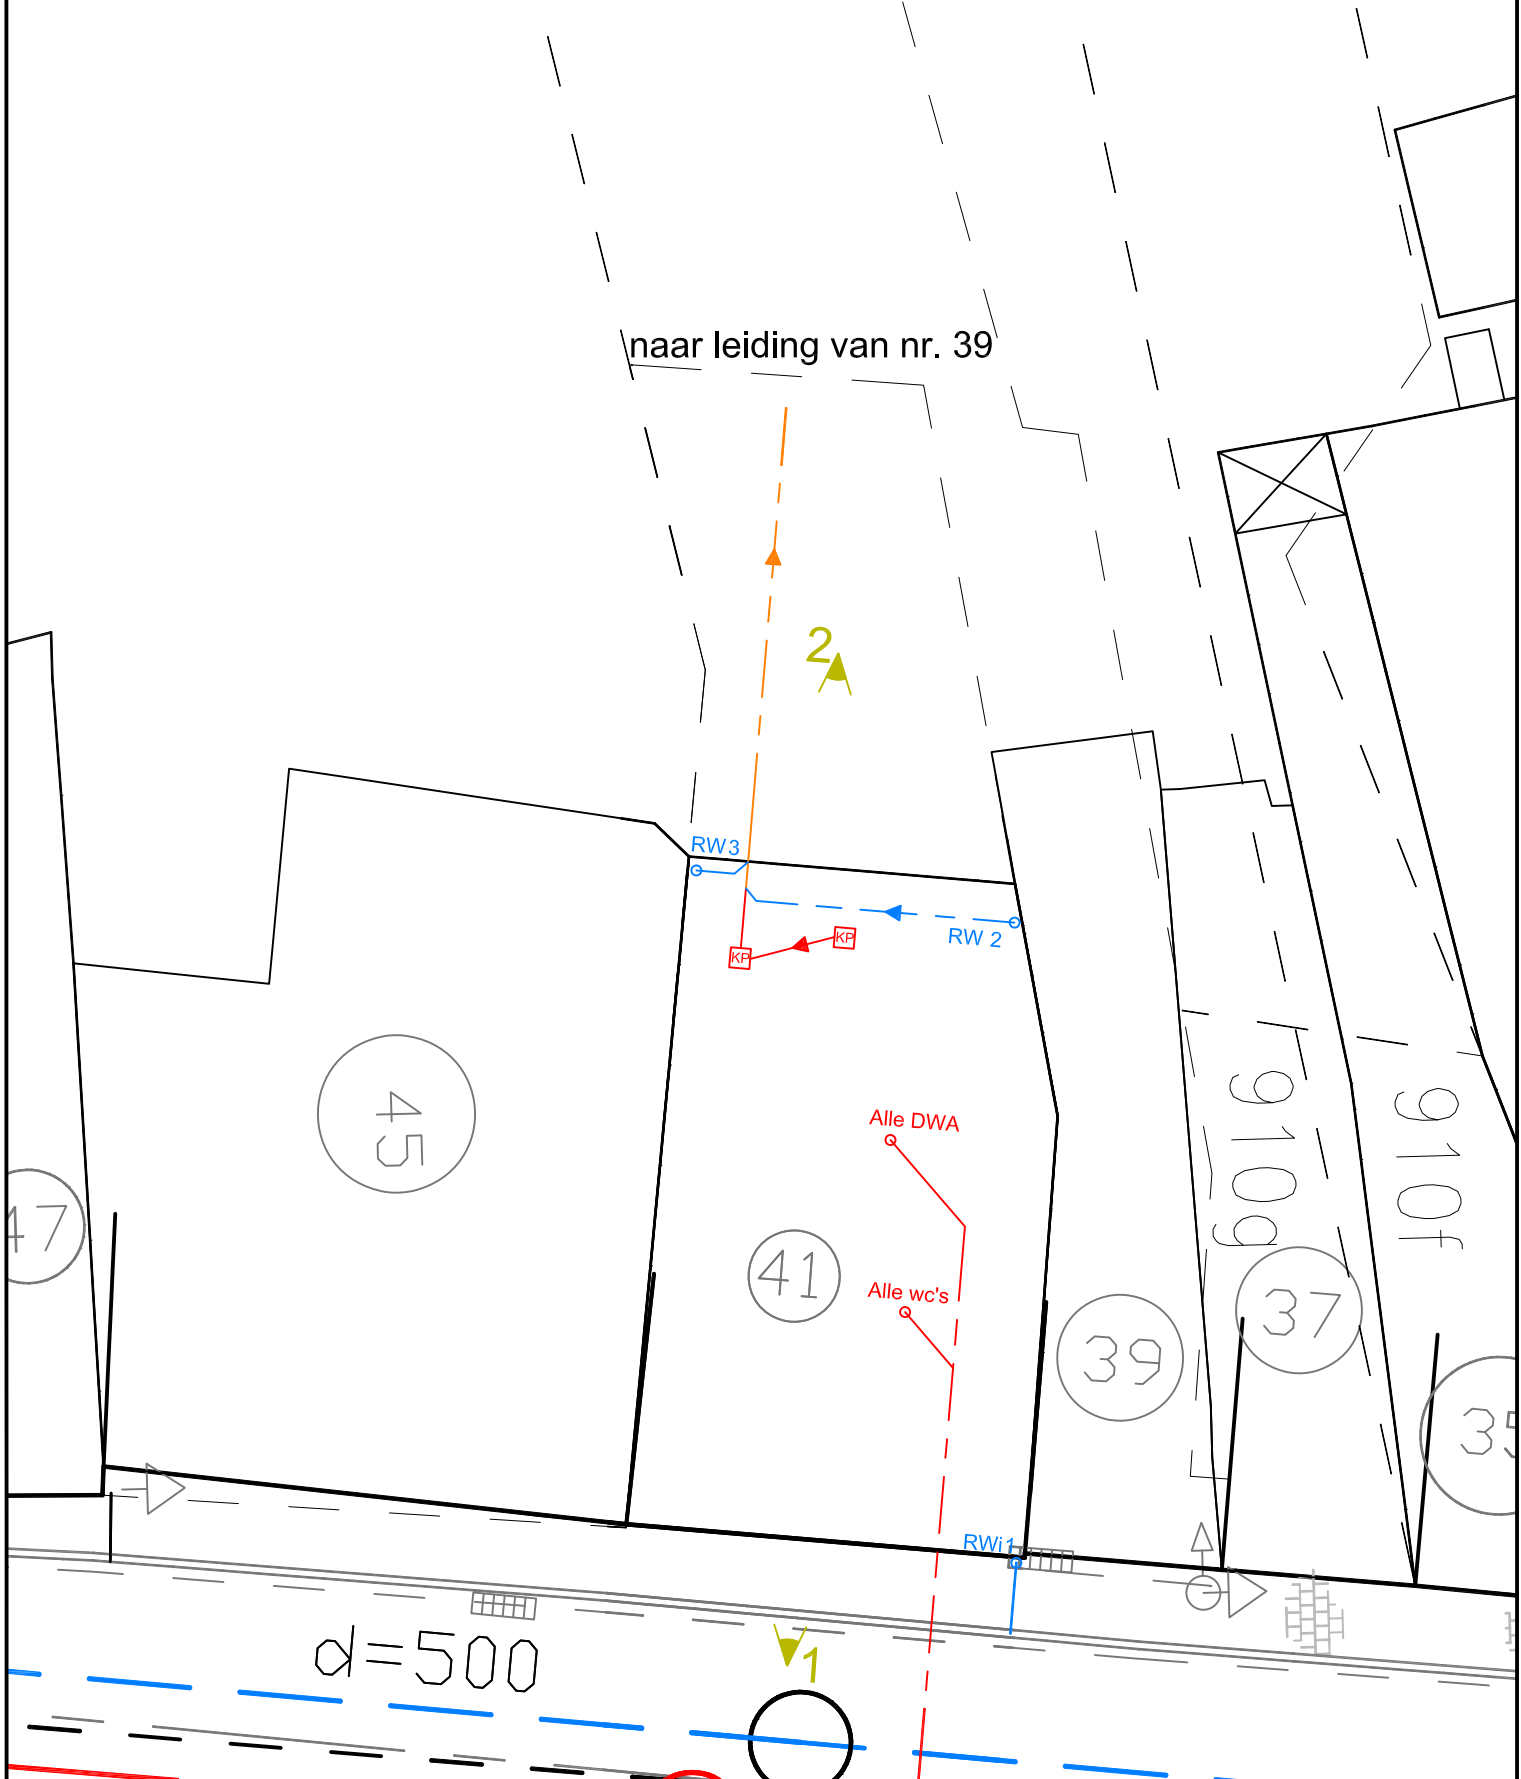
Vanaf een klokput vertrekt er een leiding, neemt een andere klokput en de standpijpen rw2 en rw3 mee op, naar de leiding komende van de buur nr. 39 richting de achterliggende beek. De standpijp rwi1 vloeit ter plaatse uit. Vanaf alle dwa van de woning vertrekt er een leiding, neemt de wc's mee op, naar de straat.
