Asbestinventarisatetest

Gentsestraat 59, 9500 Geraardsbergen

Attestnummer : 20230102-000087.000

Uitgegeven op : 02.01.2023

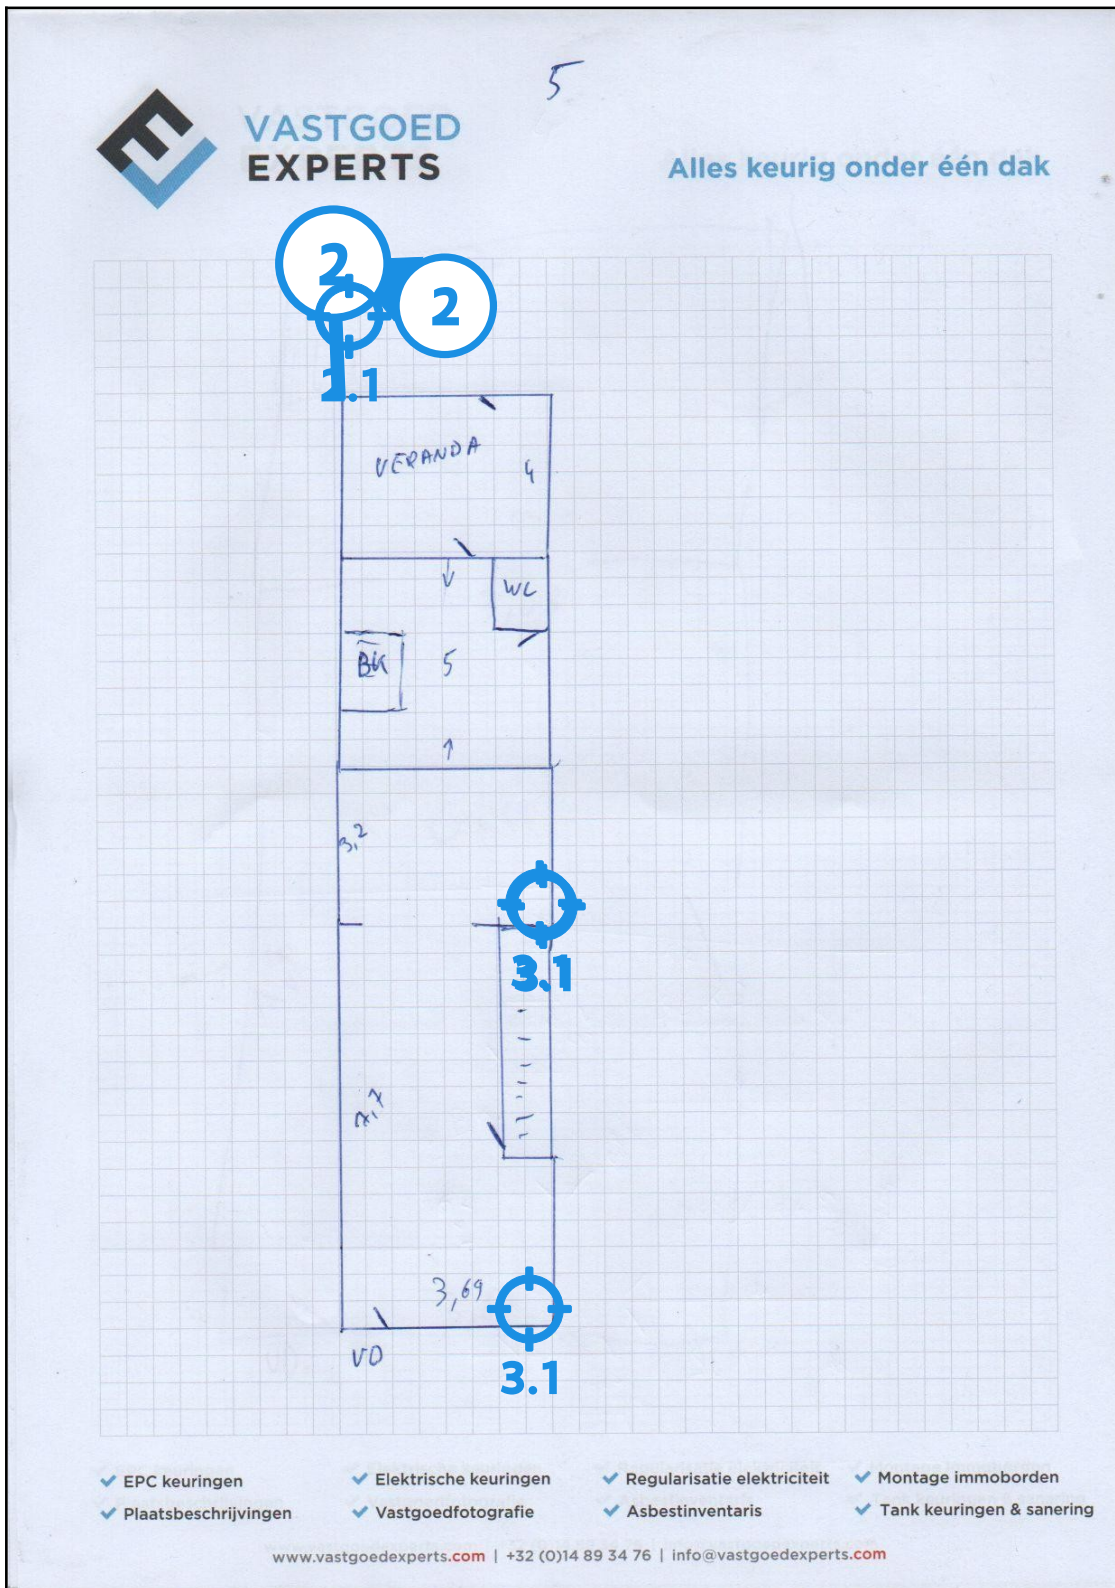
Plan 1.1: grondplan 1

| 2. bitumen op gedeelde muur | Geen asbest | - |
| 3. muurpleister | Geen asbest | - |

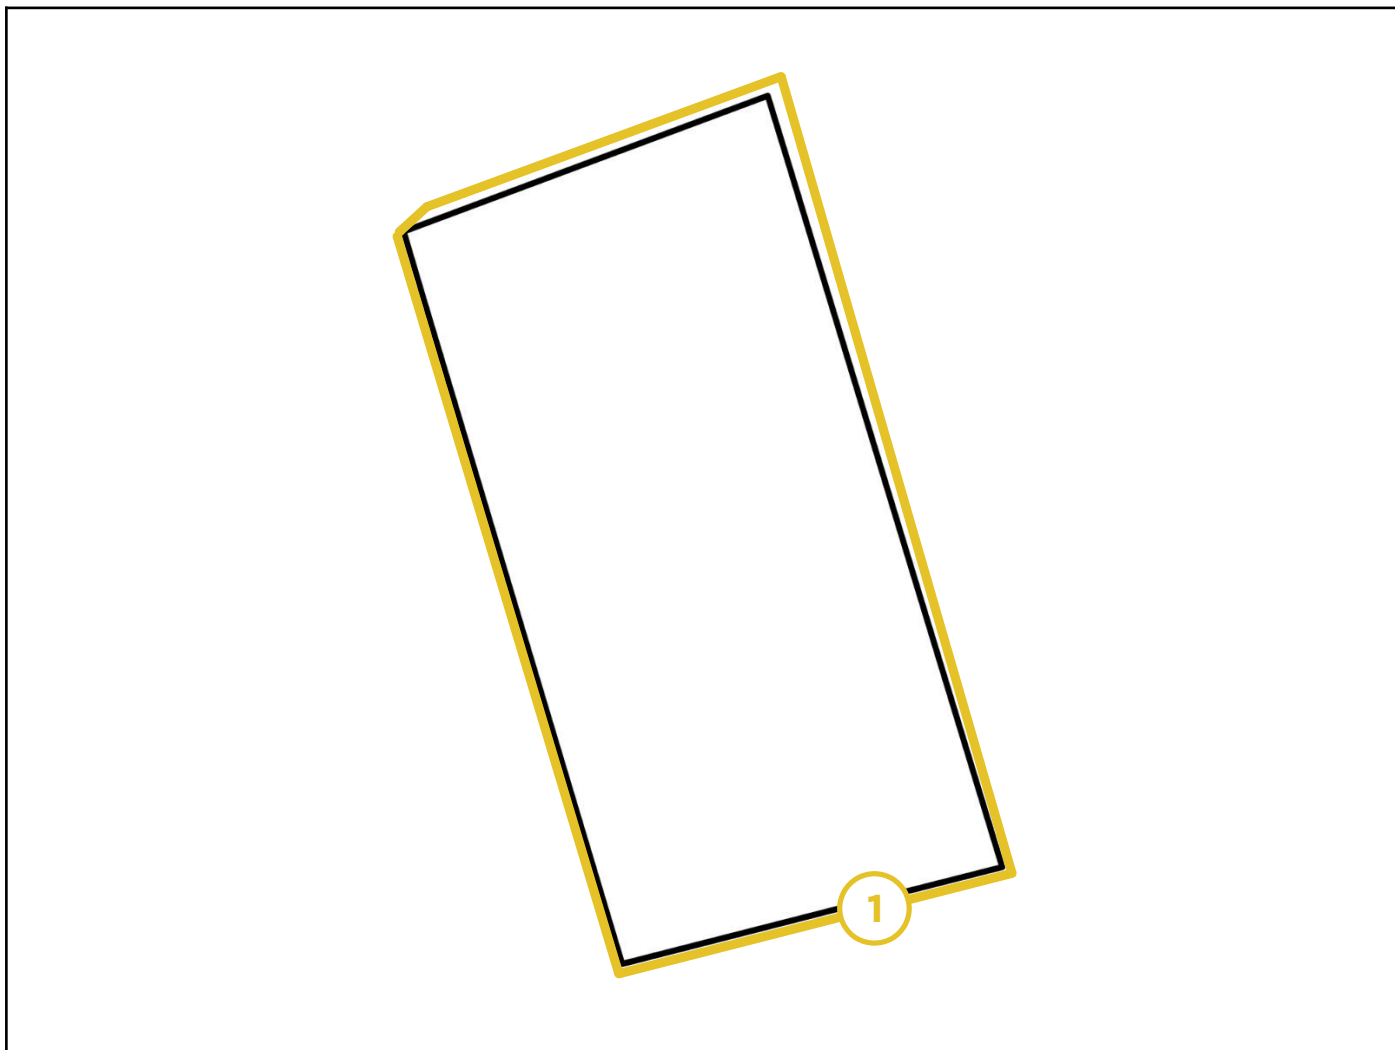
Plan 2.1: Bijgebouw plan

| Beschrijving | Type | Actie |
|---|---|---|
| 1. roofing tuinhuis | Asbestmateriaal | Zorgvuldig beheren |

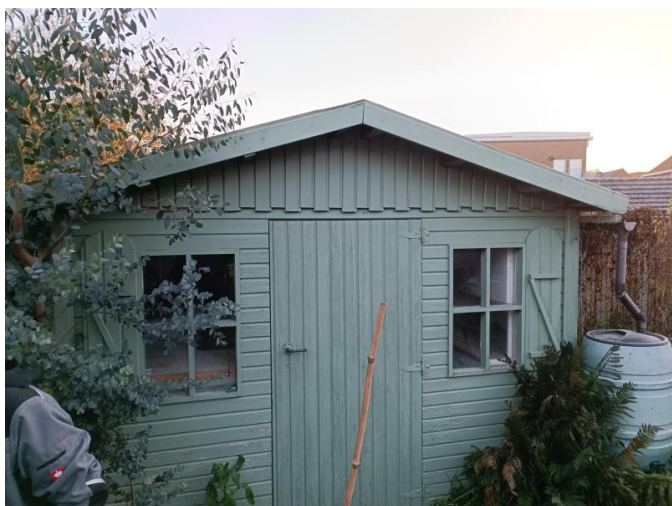
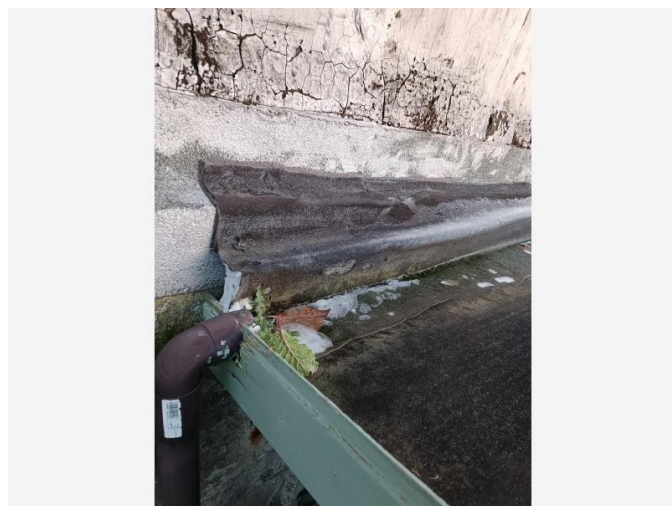
Het asbestmateriaal valt onder de mijlpaal van 2040.

| Eindbeoordeling materiaalrisico | Laag materiaalrisico en/of verlaagde kans op vezelvrijgave |

| Gebondenheid | Categorie 1: hechtgebonden in oorsprong |
| Asbestsoort (vezeltype) | Crocidoliet aanwezig |
| Asbestconcentratie | Laag (< 50%) |
| Toestand van het materiaal | Onbeschadigd, niet verweerd |

| Beschrijving | roofing tuinhuis |
| Asbestmateriaal | Dak- en gevelbekleding - Roofing |
| Hoeveelheid (oppervlakte - aantal) | • 9,00 m ² - 1 stuk |

- Zorg voor een veilig beheer. Vermijd het beschadigen van het asbestmateriaal. Controleer de toestand jaarlijks op wijzigingen.

- Eenvoudige handelingen: enkel door erkend asbestverwijderaar verwijdering EH door erkend saneerder, Roofing is gelijmd/gebrand en is niet eenvoudig los te maken.

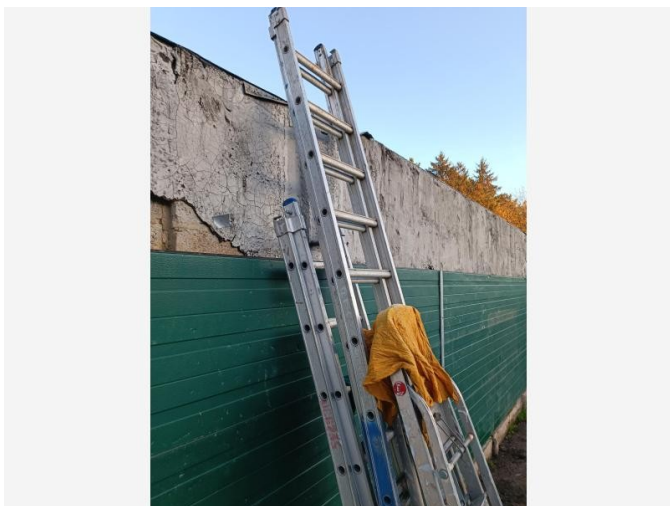
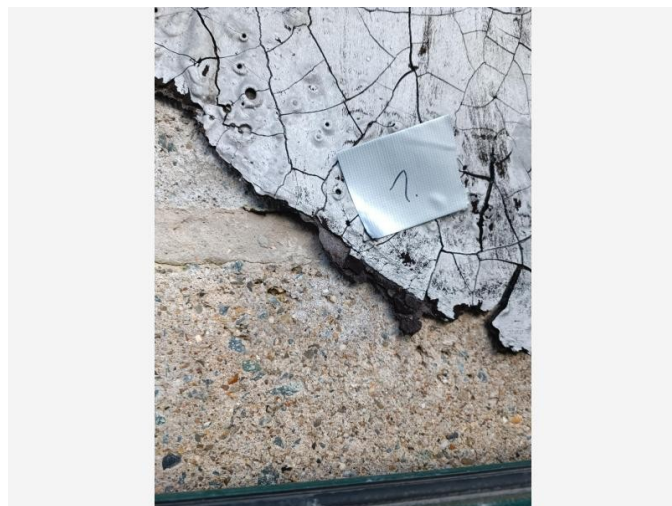
Fiche 2: bitumen op gedeelde muur

Geen asbest

| # | Type | Referentie | Resultaat |
|---|---|---|---|
| 2.1 | Puntmonster | 01 | Geen asbest |

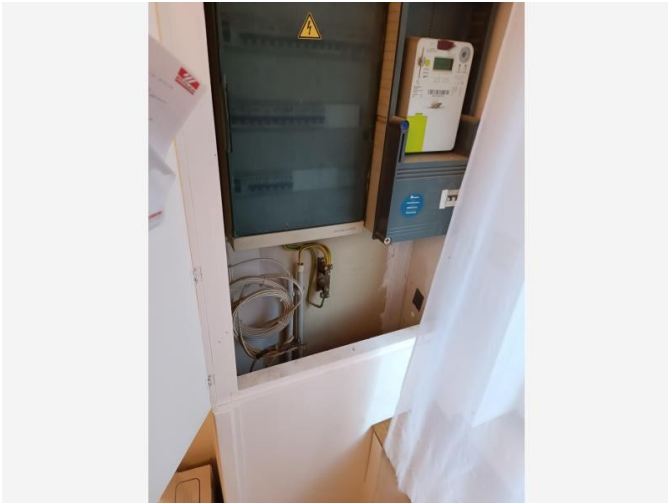
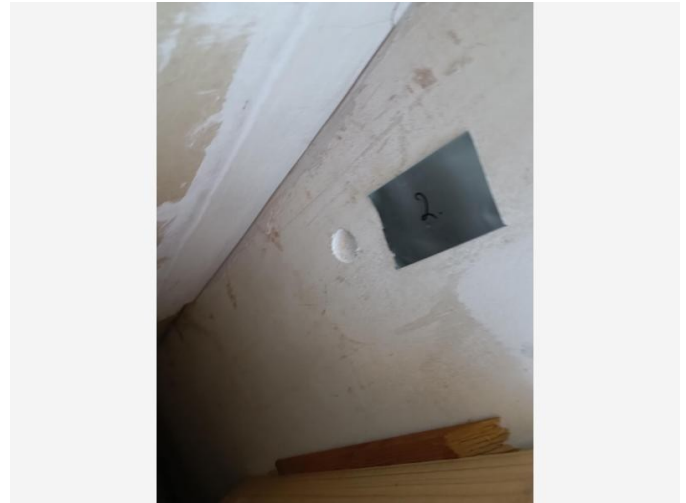
Geen asbest

| # | Type | Referentie | Resultaat |
|---|---|---|---|
| 3.1 | Mengmonster | 02 | Geen asbest |

| Beschrijving | muurpleister |
