Asbestinventarisatetest

Oude Steenweg 55, 9500 Geraardsbergen

Attestnummer : 20230504-000517.000

Uitgegeven op : 04.05.2023

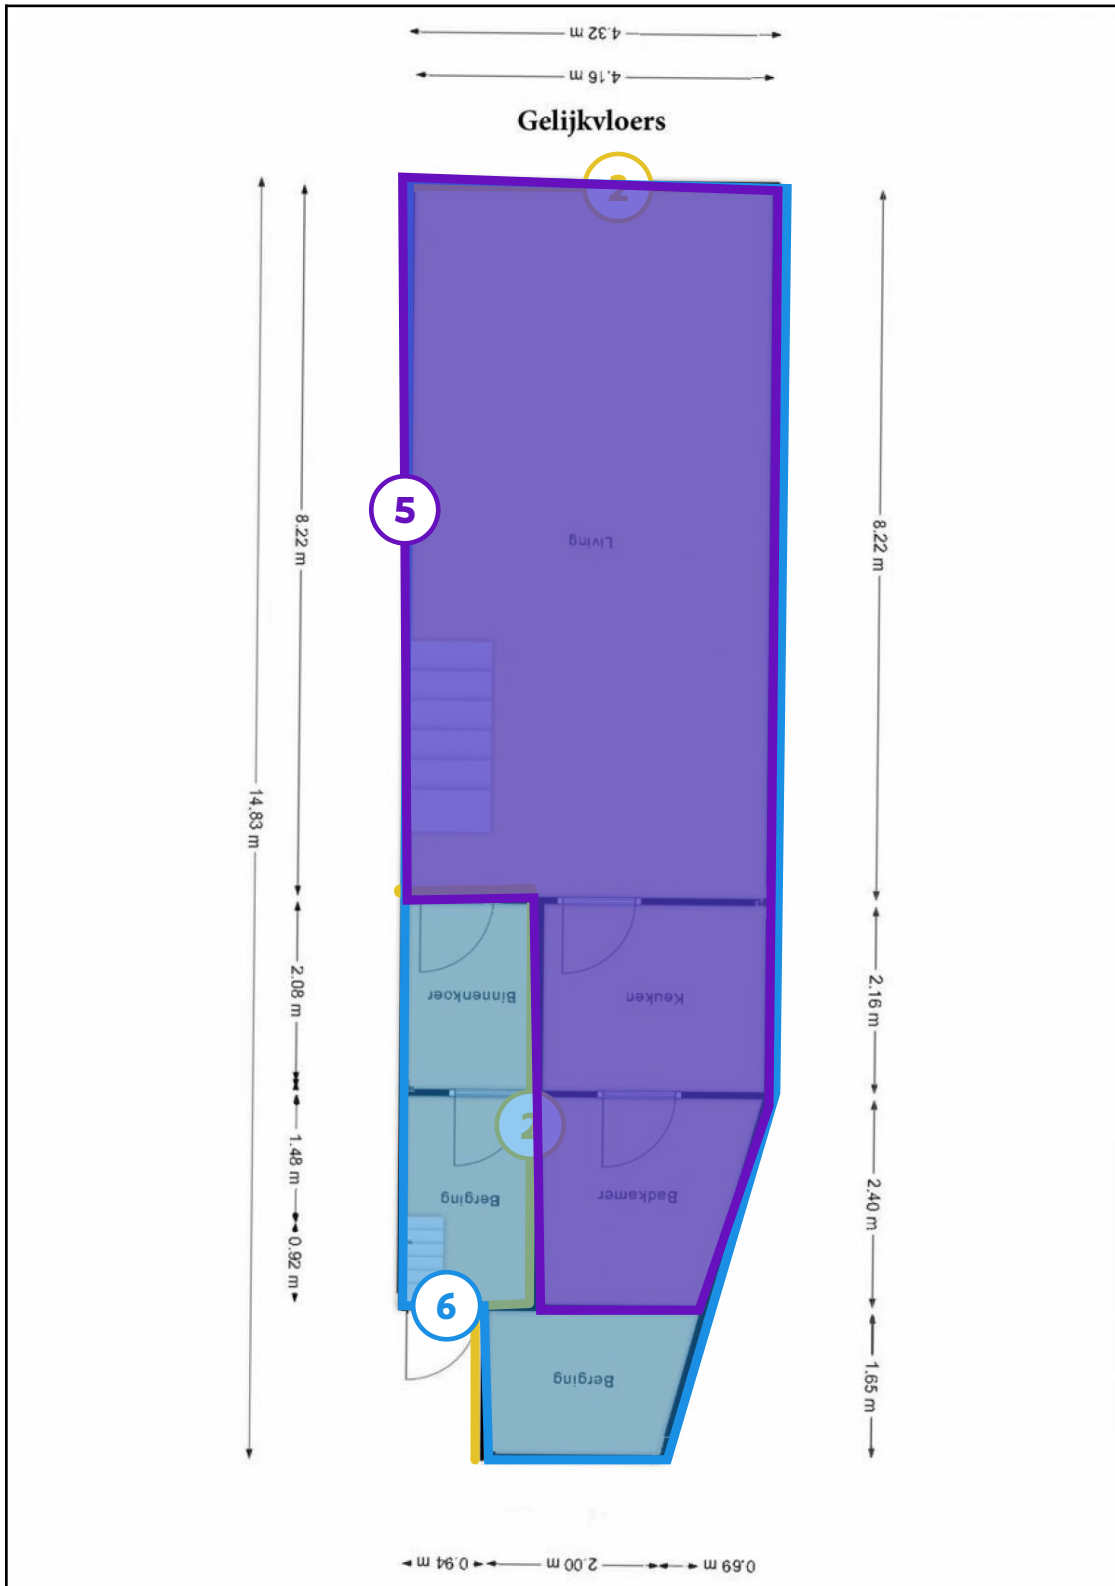
Plan 1.1: Gelijkvloers

2. Ramen	Asbestmateriaal	Zorgvuldig beheren
5. tegel - Tegellijm	Beperking	-
6. Pleisterwerk	Geen asbest	-

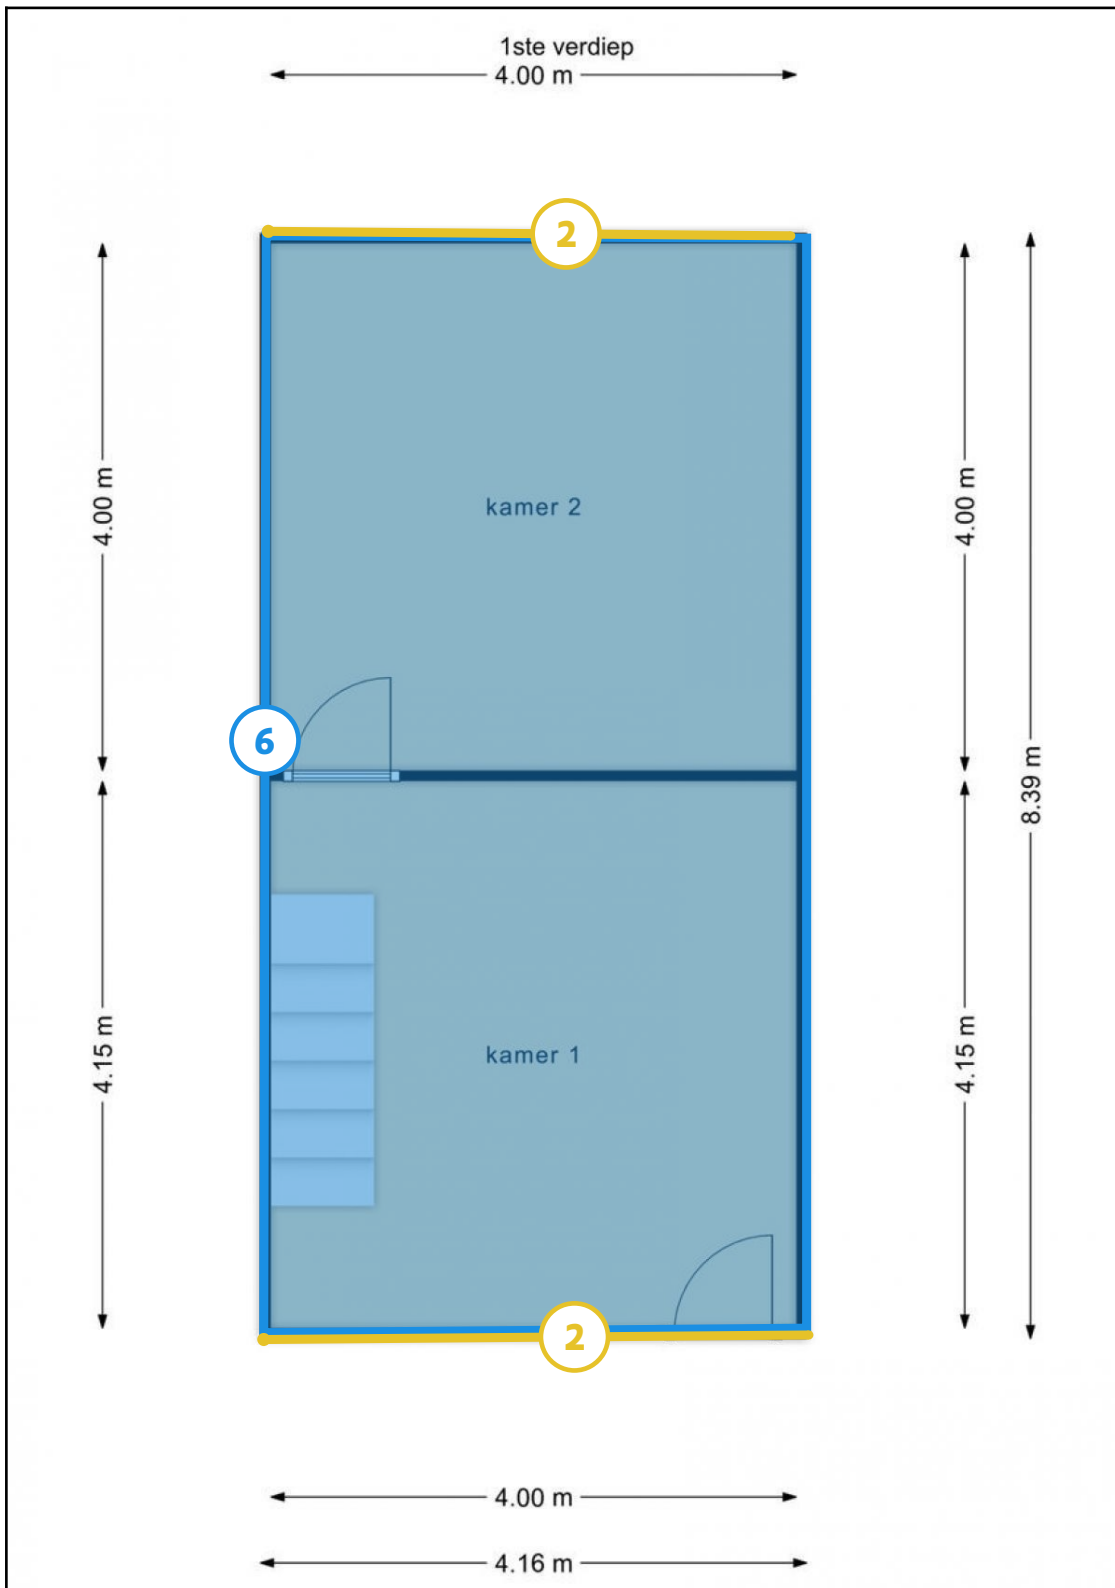
Plan 1.2: 1e Verdiep

2. Ramen	Asbestmateriaal	Zorgvuldig beheren
6. Pleisterwerk	Geen asbest	-

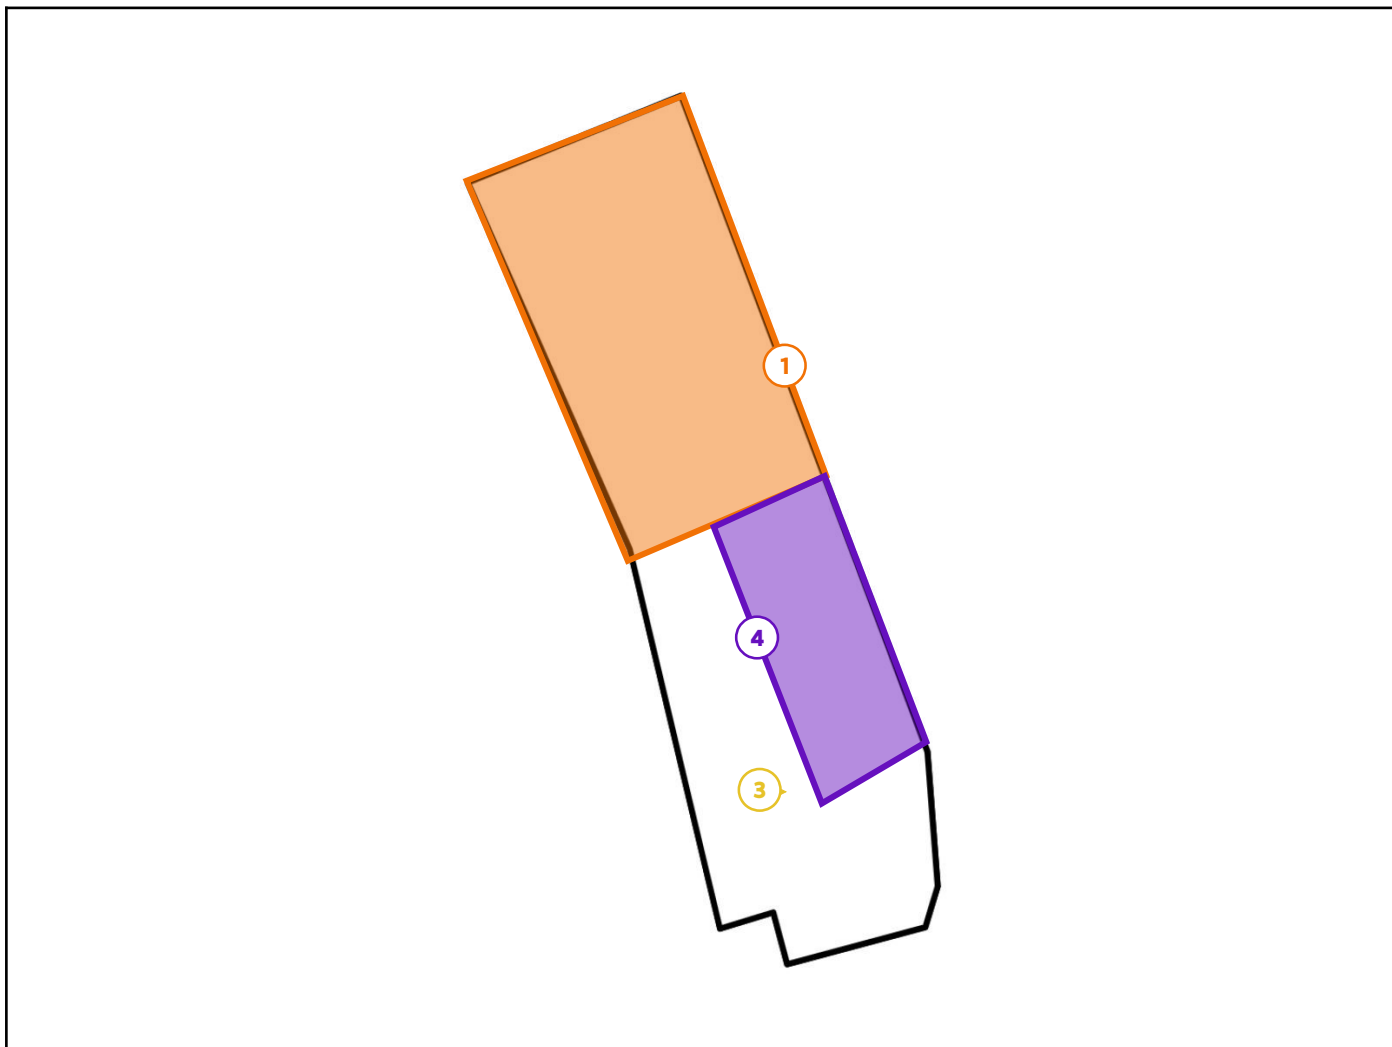
Plan 1.3: Hoofdgebouw plan

Beschrijving	Type	Actie
1. Dak - woning	Asbestmateriaal	Verwijderen
3. Schoorsteen	Asbestmateriaal	Zorgvuldig beheren
4. Roofing - plat dak	Beperking	-

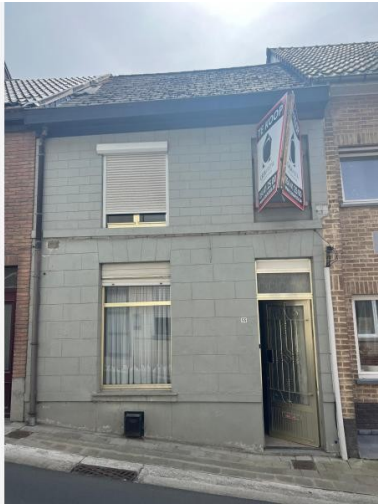
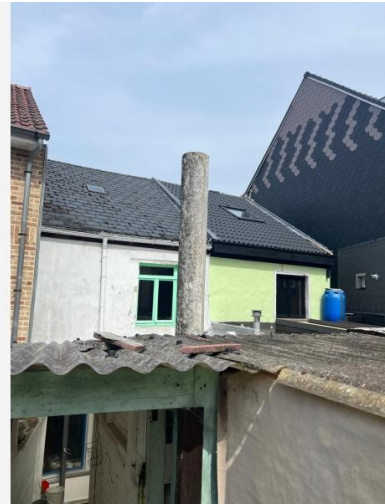
Het asbestmateriaal valt onder de mijlpaal van 2034.

Eindbeoordeling materiaalrisico	Zeer laag materiaalrisico en/of zeer lage kans op vezelvrijgave
---------------------------------	---

Gebondenheid	Categorie 1: hechtgebonden in oorsprong
Asbestsoort (vezeltype)	Alleen chrysotiel
Asbestconcentratie	Laag (< 50%)
Afschermingsgraad van het gehele materiaal	Geheel of deels vrij aan de buitenlucht
Toestand van het materiaal	Onbeschadigd, niet verweerd

Beschrijving	Dak - woning
Omgeving	Buiten
Primaire drager	Schuin dak
Asbestmateriaal	Dak- en gevelbekleding - Lei, shingle
Bindmiddel van asbestmateriaal	Cement
Gebondenheid op basis van bindmiddel	Hecht
Hoeveelheid (oppervlakte - aantal)	• 75,00 m ² - 1 stuk
Totale oppervlakte	75,00 m ²

Verwijderen

- Zorg voor een veilig beheer. Vermijd het beschadigen van het asbestmateriaal. Controleer de toestand jaarlijks op wijzigingen.
- Zorg voor een veilig beheer en verwijder dit asbestmateriaal wanneer het bij werken eenvoudig bereikbaar wordt. Controleer de toestand jaarlijks op wijzigingen.
- Verwijder dit asbestmateriaal zo snel mogelijk. Volg de toestand goed op.
- Hemelwater dat afspoelt van asbestcement daken of gevels kan asbestdeeltjes bevatten. Gebruik het enkel voor gesloten circuits (bv. spoelen toiletten). Reinig na het vervangen van het dak of de gevel de dakgoten en regenwaterput of -ton om asbesthoudend sediment of slib te verwijderen

- Eenvoudige handelingen: mag via doe-het-zelf of door werknemer(s) met opleidingsattest eenvoudige handelingen
Het wegnemen van het materiaal kan zonder het materiaal te beschadigen.

Dit mits de nodige veiligheidsmaatregelen.

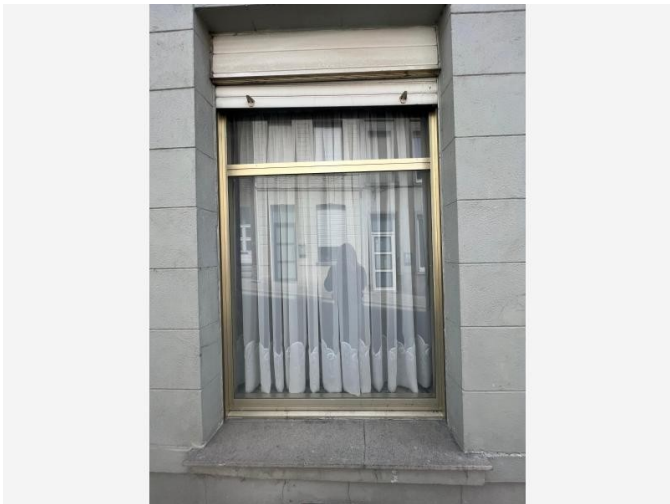
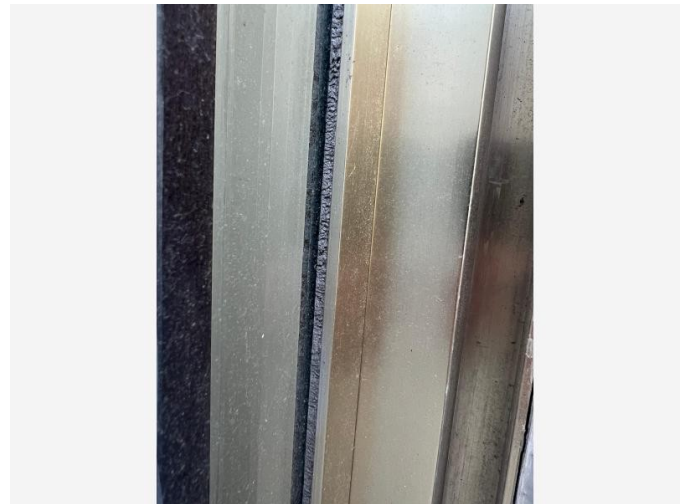
Het asbestmateriaal valt onder de mijlpaal van 2040.

Eindbeoordeling materiaalrisico	Zeer laag materiaalrisico en/of zeer lage kans op vezelvrijgave
---------------------------------	---

Gebondenheid	Categorie 1: hechtgebonden in oorsprong
Asbestsoort (vezeltype)	Amfibool aanwezig, uitgezonderd crocidoliet
Asbestconcentratie	Laag (< 50%)
Afschermingsgraad van het gehele materiaal	Enkel randen niet afgeschermd maar geen contact met binnenluchtstromen
Toestand van het materiaal	Licht beschadigd, licht verweerd. Intact materiaal type Pical – asbestboard of categorie III 'gebondenheid'

Beschrijving	Ramen
Omgeving	Grenst aan binnen- en buitenlucht
Primaire drager	Wandopening verticaal (raam, deur, ...)
Asbestmateriaal	In-situ afwerkingslagen - Pasta, stopverf, voegsel, stopsel, vulsel, mastiek, kitten, ...
Bindmiddel van asbestmateriaal	Kitten, mastiek, pasta
Gebondenheid op basis van bindmiddel	Hecht
Hoeveelheid (gewicht - aantal)	• 0,10 kg - 1 stuk

Zorgvuldig beheren

- Zorg voor een veilig beheer. Vermijd het beschadigen van het asbestmateriaal. Controleer de toestand jaarlijks op wijzigingen.
- Zorg voor een veilig beheer en verwijder dit asbestmateriaal wanneer het bij werken eenvoudig bereikbaar wordt. Controleer de toestand jaarlijks op wijzigingen.

- Eenvoudige handelingen: mag via doe-het-zelf of door werknemer(s) met opleidingsattest eenvoudige handelingen
Bij het vervangen van de ramen met raamkader in totaliteit.
- Eenvoudige handelingen: enkel door erkend asbestverwijderaar
Bij het vervangen van het glasraam.

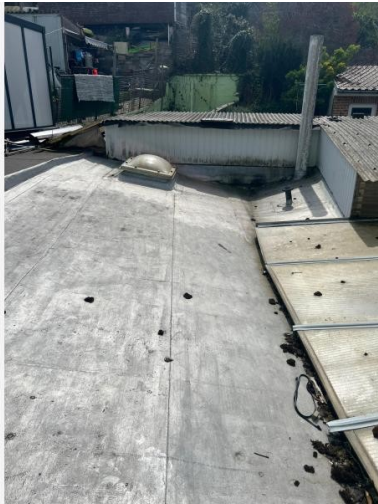
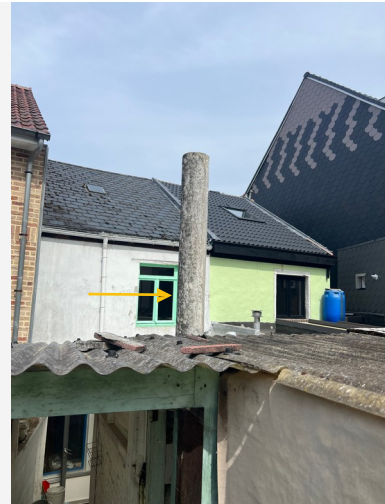
Het asbestmateriaal valt onder de mijlpaal van 2040.

Eindbeoordeling materiaalrisico	Laag materiaalrisico en/of verlaagde kans op vezelvrijgave
---------------------------------	--

Gebondenheid	Categorie 1: hechtgebonden in oorsprong
Asbestsoort (vezeltype)	Alleen chrysotiel
Asbestconcentratie	Laag (< 50%)
Afschermingsgraad van het gehele materiaal	Geheel of deels vrij aan de buitenlucht
Toestand van het materiaal	Licht beschadigd, licht verweerd. Intact materiaal type Pical – asbestboard of categorie III 'gebondenheid'

Beschrijving	Schoorsteen
Omgeving	Buiten
Primaire drager	Schacht-koker (technisch)
Asbestmateriaal	Buis, koker, leiding, pijp, doorvoer
Bindmiddel van asbestmateriaal	Cement
Gebondenheid op basis van bindmiddel	Hecht
Hoeveelheid (lengte - omtrek - dikte - aantal)	• 3,50 m - 40,00 cm - 2,50 cm - 1 stuk
Totaal volume	0,035 m ³

Zorgvuldig beheren

- Zorg voor een veilig beheer. Vermijd het beschadigen van het asbestmateriaal. Controleer de toestand jaarlijks op wijzigingen.
- Zorg voor een veilig beheer en verwijder dit asbestmateriaal wanneer het bij werken eenvoudig bereikbaar wordt. Controleer de toestand jaarlijks op wijzigingen.
- Verwijder dit asbestmateriaal zo snel mogelijk. Volg de toestand goed op.

- Eenvoudige handelingen: mag via doe-het-zelf of door werknemer(s) met opleidingsattest eenvoudige handelingen
Het wegnemen van het materiaal kan zonder het materiaal te beschadigen.
Dit mits de nodige veiligheidsmaatregelen.

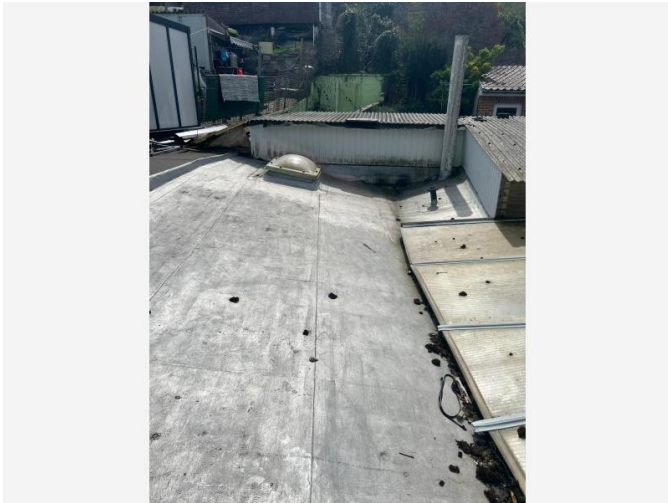
Situeringfoto

Permanente beperking

Reden: Het onderzoek kan niet uitgevoerd worden binnen de bepalingen van de Welzijnswet

Uitleg van de asbestdeskundige: - Een staalname van roofing nemen, wordt vermeden.

Dit omdat er waterlekken kunnen ontstaan.

Het materiaal is dus asbestverdacht, niet asbesthoudend.

(Asbest)materiaal	Dak- en gevelbekleding - Roofing
Karakterisatie	Asbest (verdacht)
Primaire drager	Plat dak

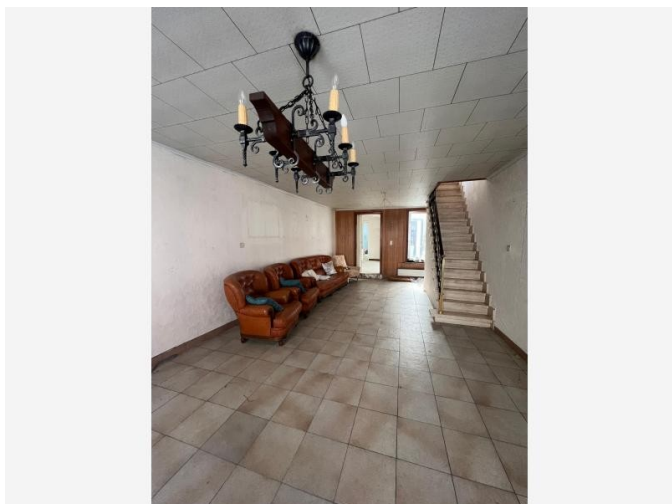
Situeringfoto

Permanente beperking

Reden: Het onderzoek kan niet uitgevoerd worden binnen de bepalingen van de Welzijnswet

Uitleg van de asbestdeskundige: Tegels geplaatst voor het risicobouwjaar, kunnen mogelijks asbestverdachte tegellijm bevatten. Deze kan enkel vastgesteld worden door een destructief onderzoek.

(Asbest)materiaal	In-situ afwerkingslagen - Lijm laag
Karakterisatie	Asbest (verdacht)
Primaire drager	Vloer

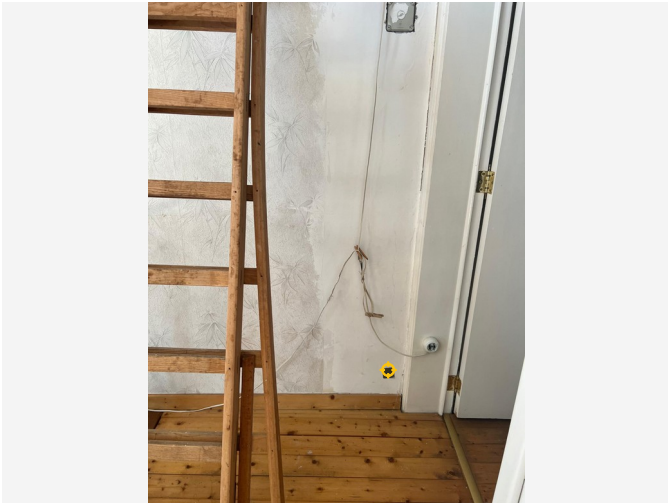
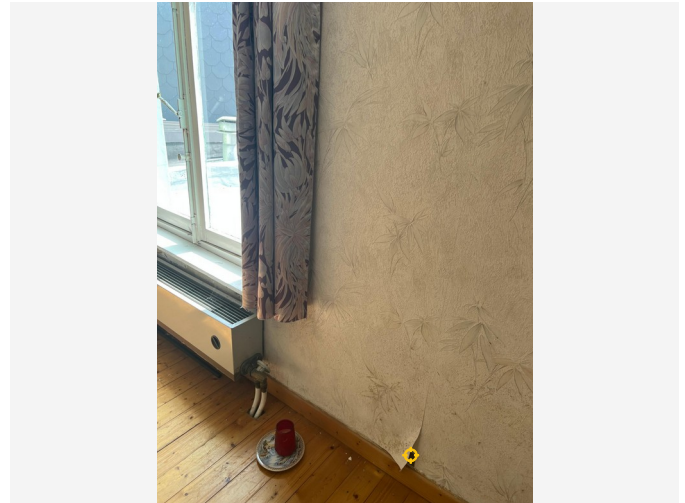
Geen asbest

#	Type	Referentie	Resultaat
6.1	Mengmonster	STL#OUD55 - 2	Geen asbest

Beschrijving	Pleisterwerk
Omgeving	Binnen
Primaire drager	Binnenwand
