Asbestinventarisatetest

Guilleminlaan 41, 9500 Geraardsbergen

Attestnummer : 20230309-000262.000

Uitgegeven op : 09.03.2023

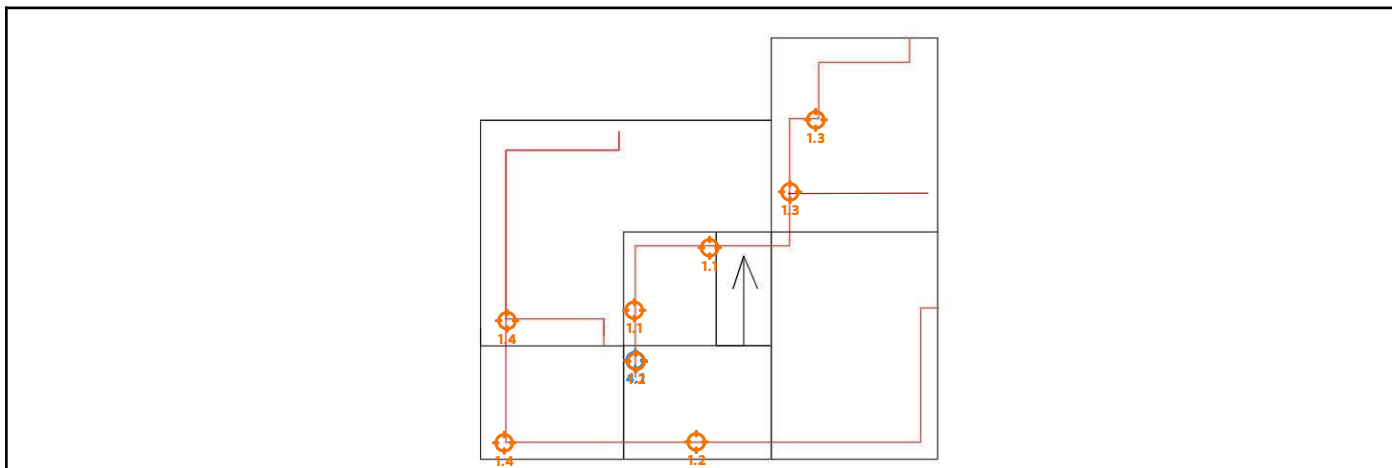
Plan 1.2: Kelder

Beschrijving	Type	Actie
1. Gipsisolatie	Asbestmateriaal	Maatregelen nemen
1.1 Code: STL#GUIL41-2 - Rech(1)	Mengmonster	-
1.2 Code: STL#GUIL41-3 - Rech(2)	Mengmonster	-
1.3 Code: STL#GUIL41-5 - Bocht(2)	Mengmonster	-
1.4 Code: STL#GUIL41-6 - Bocht(1)	Mengmonster	-
4. Koorden - kelder	Geen asbest	-
4.1 Code: STL#GUIL41-1	Puntmonster	-

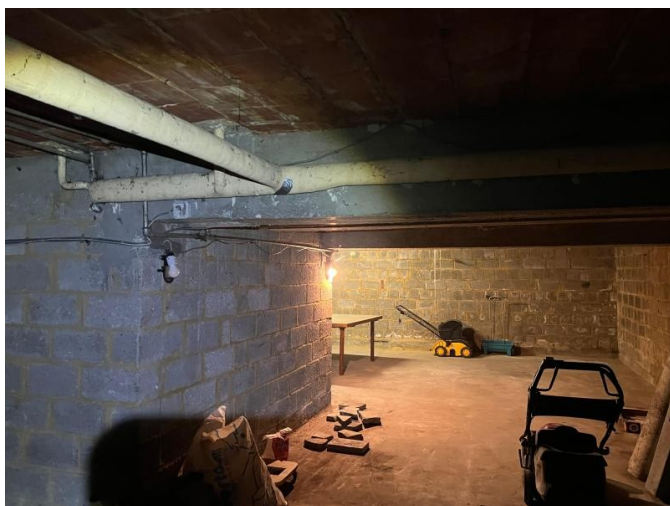
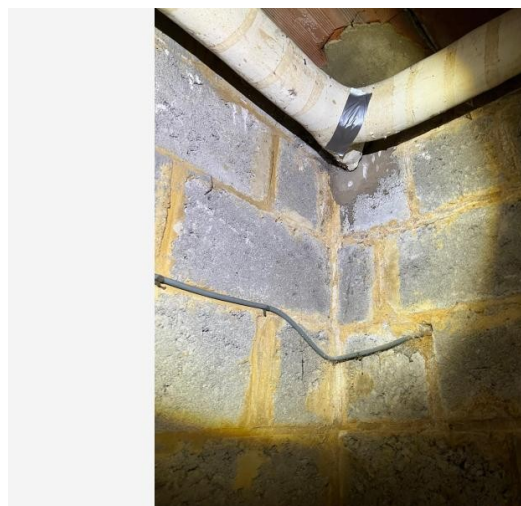
Het asbestmateriaal valt onder de mijlpaal van 2040.

Eindbeoordeling materiaalrisico	Verhoogd materiaalrisico en/of verhoogde kans op vezelvrijgave
---------------------------------	--

Gebondenheid	Categorie 2: niet-hechtgebonden met matrix
Asbestsoort (vezeltype)	Amfibool aanwezig, uitgezonderd crocidoliet
Asbestconcentratie	Hoog ($\geq 50\%$)
Afschermingsgraad van het gehele materiaal	Geheel of deels (ook) vrij aan de binnenlucht
Toestand van het materiaal	Licht beschadigd, licht verweerd. Intact materiaal type Pical – asbestboard of categorie III 'gebondenheid'

#	Type	Referentie	Resultaat
1.1	Mengmonster	STL#GUIL41-2 - Rech(1)	Amosiet
1.2	Mengmonster	STL#GUIL41-3 - Rech(2)	Amosiet
1.3	Mengmonster	STL#GUIL41-5 - Bocht(2)	Amosiet
1.4	Mengmonster	STL#GUIL41-6 - Bocht(1)	Amosiet

Beschrijving	Gipsisolatie
Omgeving	Binnen

Primaire drager	HVAC infrastructuur en uitrusting
Asbestmateriaal	In-situ afwerkingslagen - Thermische isolatie
Bindmiddel van asbestmateriaal	Gips - kalk
Gebondenheid op basis van bindmiddel	Niet-hechtgebonden
Hoeveelheid (lengte - omtrek - dikte - aantal)	<ul style="list-style-type: none"> • 60,00 m - 40,00 cm - 1,50 cm - 1 stuk
Totaal volume	0,36 m ³
Eenvoudig bereikbaar	<p>Nee</p> <ul style="list-style-type: none"> • Het asbestmateriaal is bedekt (uitgezonderd laag verf, coating, behang, kunststof, textiel) en het wegnemen van het bedekkende materiaal kan niet zonder het bedekkende materiaal te beschadigen.
Bevestigingswijze	<ul style="list-style-type: none"> • Verlijmd, ingegoten, versmeerd
Identificatiemethode	Vaststelling met monsternamen
Destructieve handeling voor identificatie	Nee

- Zorg voor een veilig beheer. Vermijd het beschadigen van het asbestmateriaal. Controleer de toestand jaarlijks op wijzigingen.
- Scherm in afwachting van verwijdering het asbestmateriaal af van luchtstromingen en verstoring: bijvoorbeeld door het te verpakken, te fixeren, af te dekken, signalisatie - afbakening aan te brengen, ...
- Zorg voor een veilig beheer en verwijder dit asbestmateriaal wanneer het bij werken eenvoudig bereikbaar wordt. Controleer de toestand jaarlijks op wijzigingen.
- Verwijder dit asbestmateriaal zo snel mogelijk. Volg de toestand goed op.

- Hermetische zone (erkend asbestverwijderaar)
Het wegnemen van het bedekkende materiaal kan niet zonder het materiaal te beschadigen.

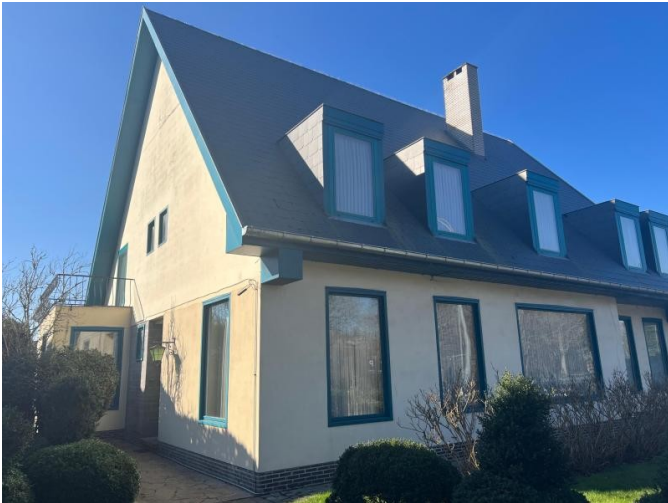
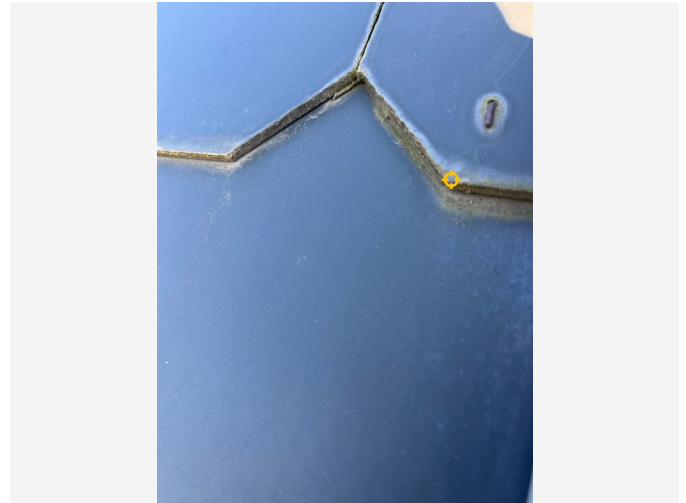
Fiche 2: Lei - Dak

Geen asbest

#	Type	Referentie	Resultaat
2.1	Puntmonster	STL#GUIL41-9	Geen asbest

Beschrijving	Lei - Dak
Omgeving	Buiten
Primaire drager	Schuin dak
Bindmiddel van materiaal	Cement

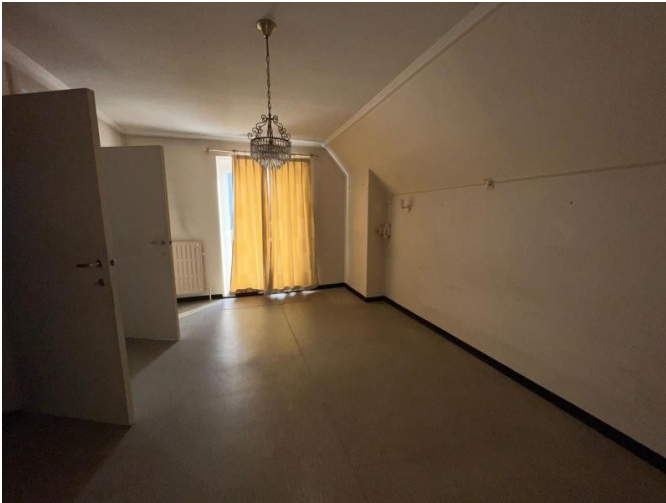
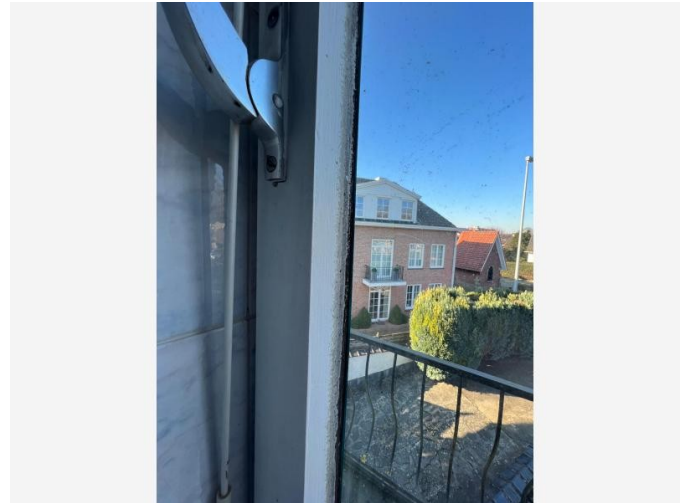
Geen asbest

#	Type	Referentie	Resultaat
3.1	Puntmonster	STL#GUIL41-12	Geen asbest

Beschrijving	Mastiek - ramen
Omgeving	Binnen
Primaire drager	Wandopening verticaal (raam, deur, ...)
Bindmiddel van materiaal	Kitten, mastiek, pasta

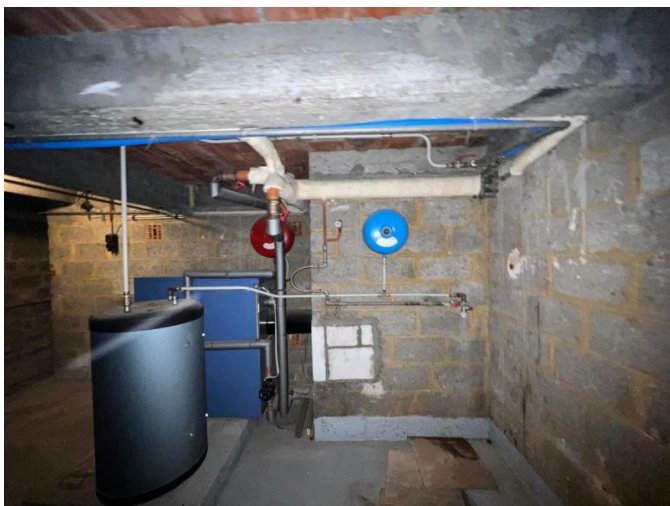
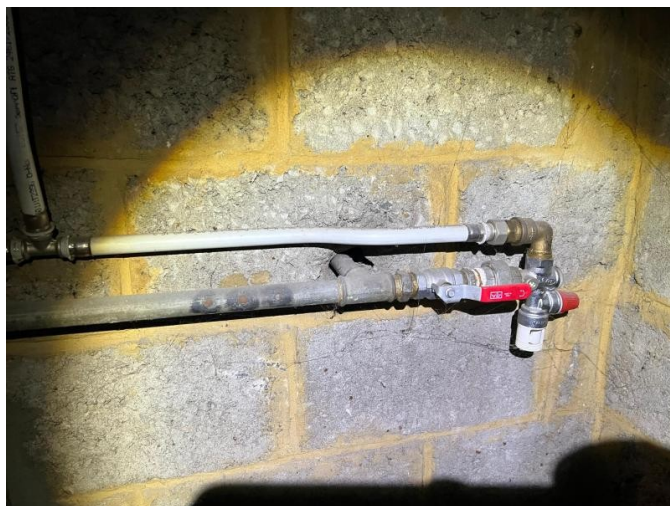
Geen asbest

#	Type	Referentie	Resultaat
4.1	Puntmonster	STL#GUIL41-1	Geen asbest

Beschrijving	Koorden - kelder
Omgeving	Binnen
Primaire drager	HVAC infrastructuur en uitrusting
Bindmiddel van materiaal	Weinig of geen bindmiddel (textiel, bevolking, ...)

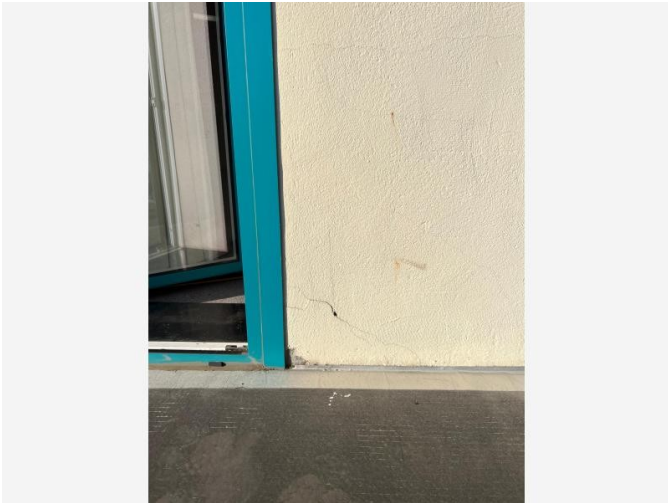
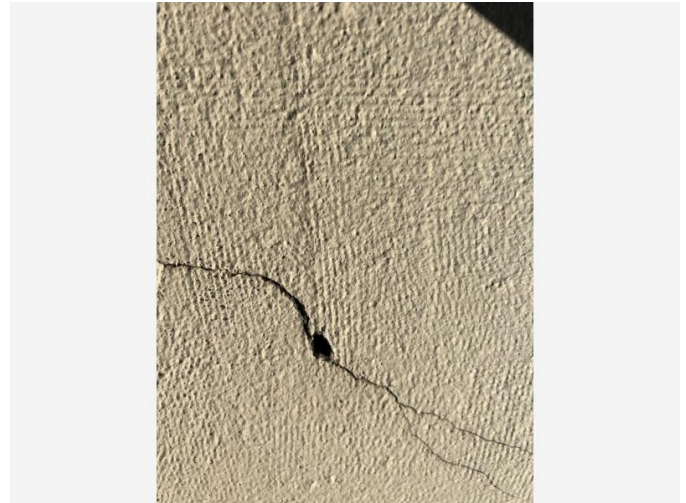
Geen asbest

#	Type	Referentie	Resultaat
5.1	Mengmonster	STL#GUIL41-14	Geen asbest

Beschrijving	Crepi - buitengevel
Omgeving	Buiten
Primaire drager	Wand buitenschil
Bindmiddel van materiaal	Gips - kalk

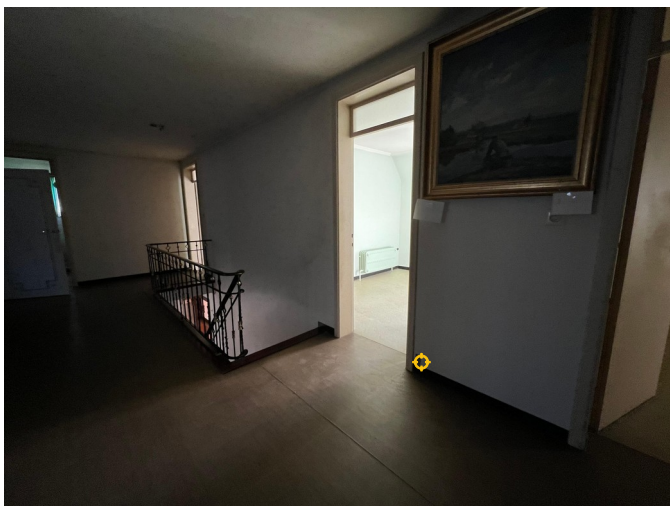
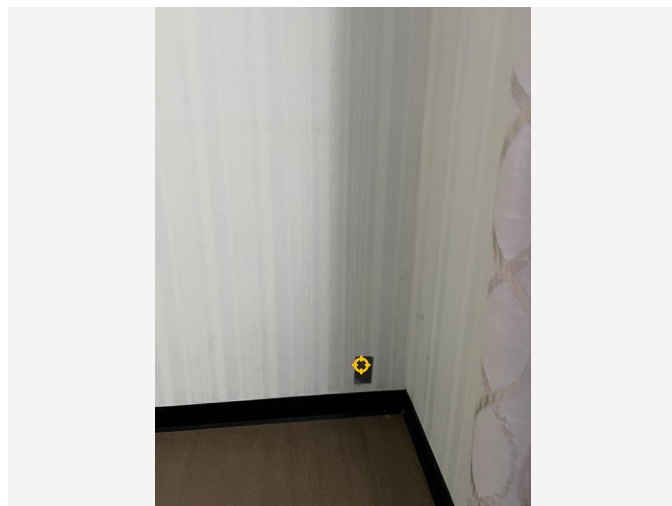
Geen asbest

#	Type	Referentie	Resultaat
6.1	Mengmonster	STL#GUIL41-11	Geen asbest

Beschrijving	Pleisterwerk - Wanden - 1eVerdiep
Omgeving	Binnen
Primaire drager	Binnenwand
Bindmiddel van materiaal	Gips - kalk

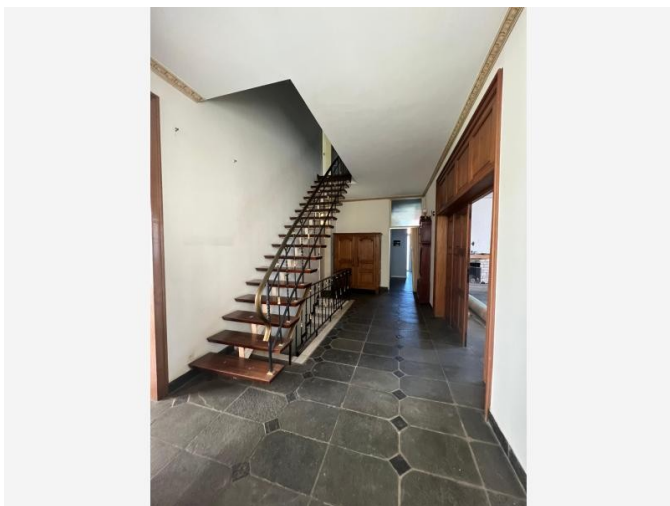
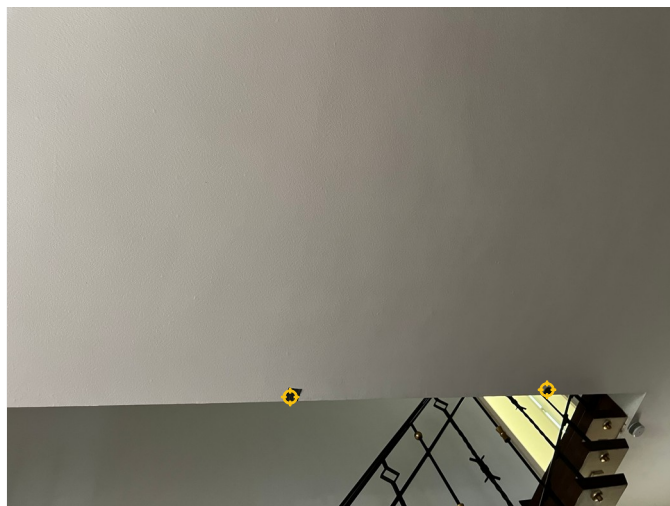
Geen asbest

#	Type	Referentie	Resultaat
7.1	Mengmonster	STL#GUIL41-10	Geen asbest

Beschrijving	Pleisterwerk - plafond - Gelijksvloers
Omgeving	Binnen
Primaire drager	Fundering-draagstructuur (horizontaal, verticaal)
Bindmiddel van materiaal	Gips - kalk

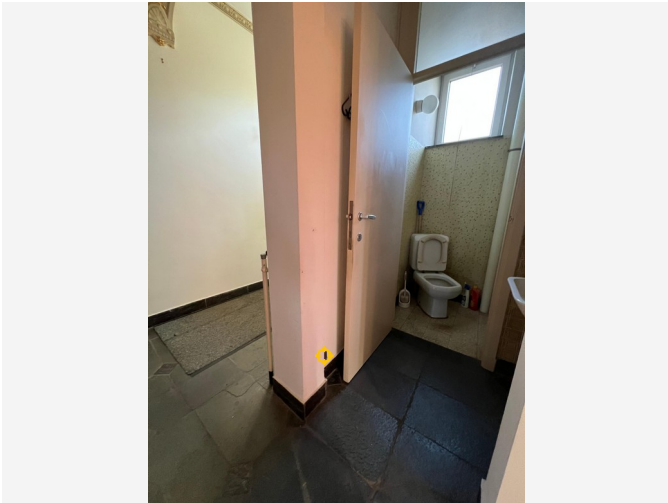
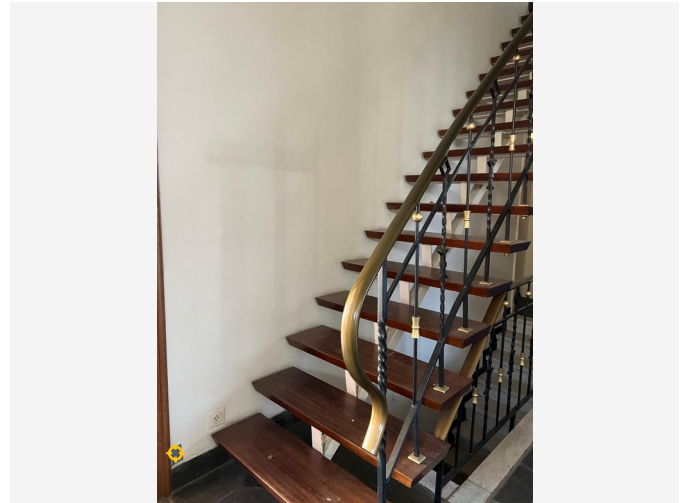
Geen asbest

#	Type	Referentie	Resultaat
8.1	Mengmonster	STL#GUIL41-4	Geen asbest

Beschrijving	Pleisterwerk - wanden - gelijkvloers
Omgeving	Binnen
Primaire drager	Binnenwand
Bindmiddel van materiaal	Gips - kalk

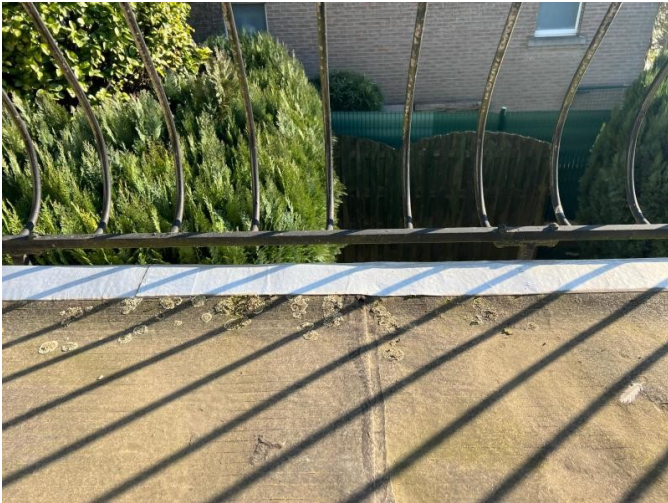
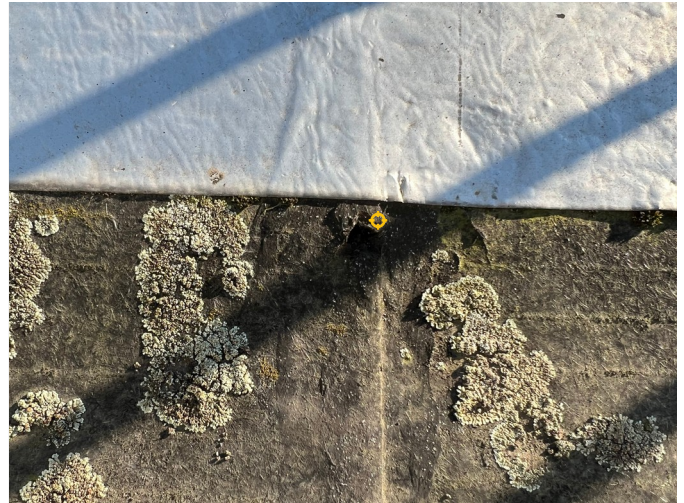
Fiche 9: Roofing - Platdak

Geen asbest

#	Type	Referentie	Resultaat
9.1	Puntmonster	STL#GUIL41-13	Geen asbest

Beschrijving	Roofing - Platdak
Omgeving	Buiten
Primaire drager	Plat dak
Bindmiddel van materiaal	Bitumen (roofing, teer, asfalt)

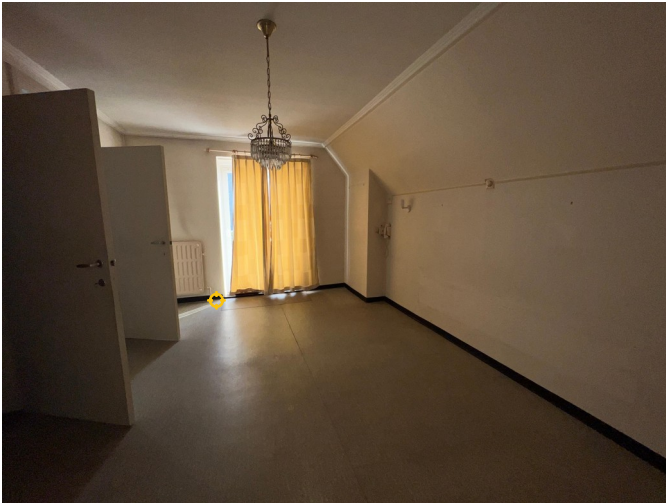
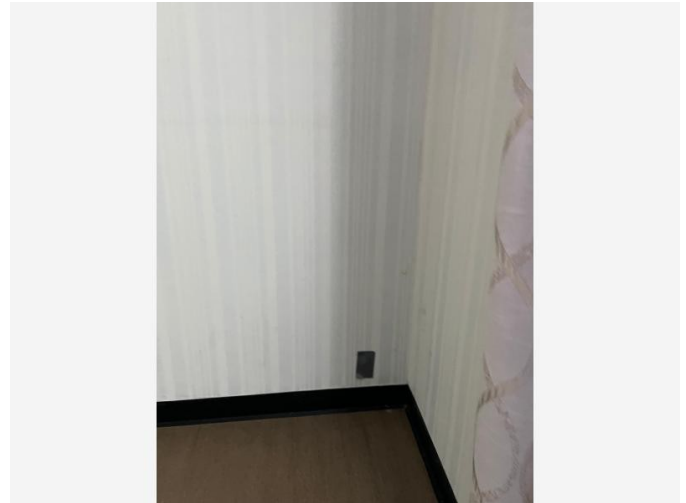
Geen asbest

#	Type	Referentie	Resultaat
10.1	Puntmonster	STL#GUIL41-8	Geen asbest

Beschrijving	Vloerzeil - 1e Verdiep
Omgeving	Binnen
Primaire drager	Vloer
Bindmiddel van materiaal	Karton - papier - viltachtig

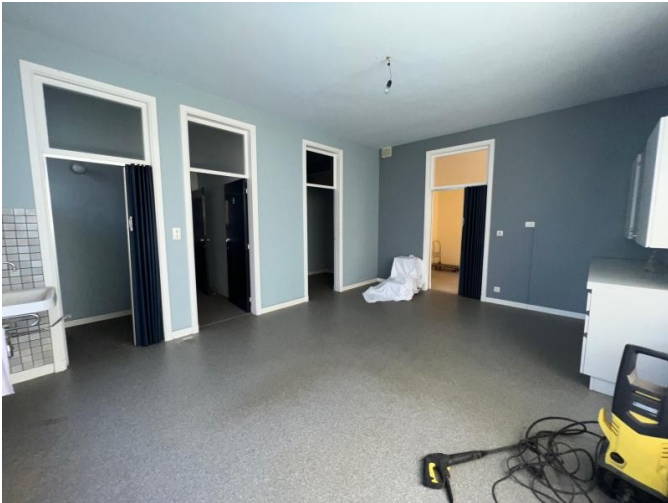
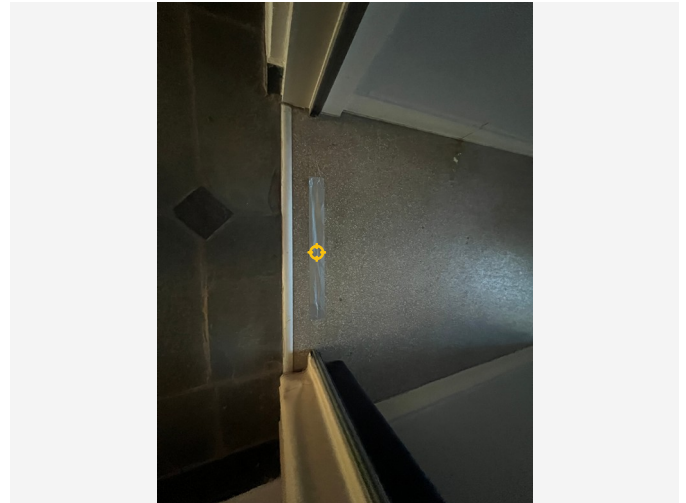
Fiche 11: Vloerzeil - gelijkvloers

Geen asbest

#	Type	Referentie	Resultaat
11.1	Puntmonster	STL#GUIL41-7	Geen asbest

Beschrijving	Vloerzeil - gelijkvloers
Omgeving	Binnen
Primaire drager	Vloer
Bindmiddel van materiaal	Karton - papier - viltachtig
