# Asbestinventarisatetest

Penitentenstraat 38, 9500 Geraardsbergen

Attestnummer : 20230130-000258.000

Uitgegeven op : 30.01.2023

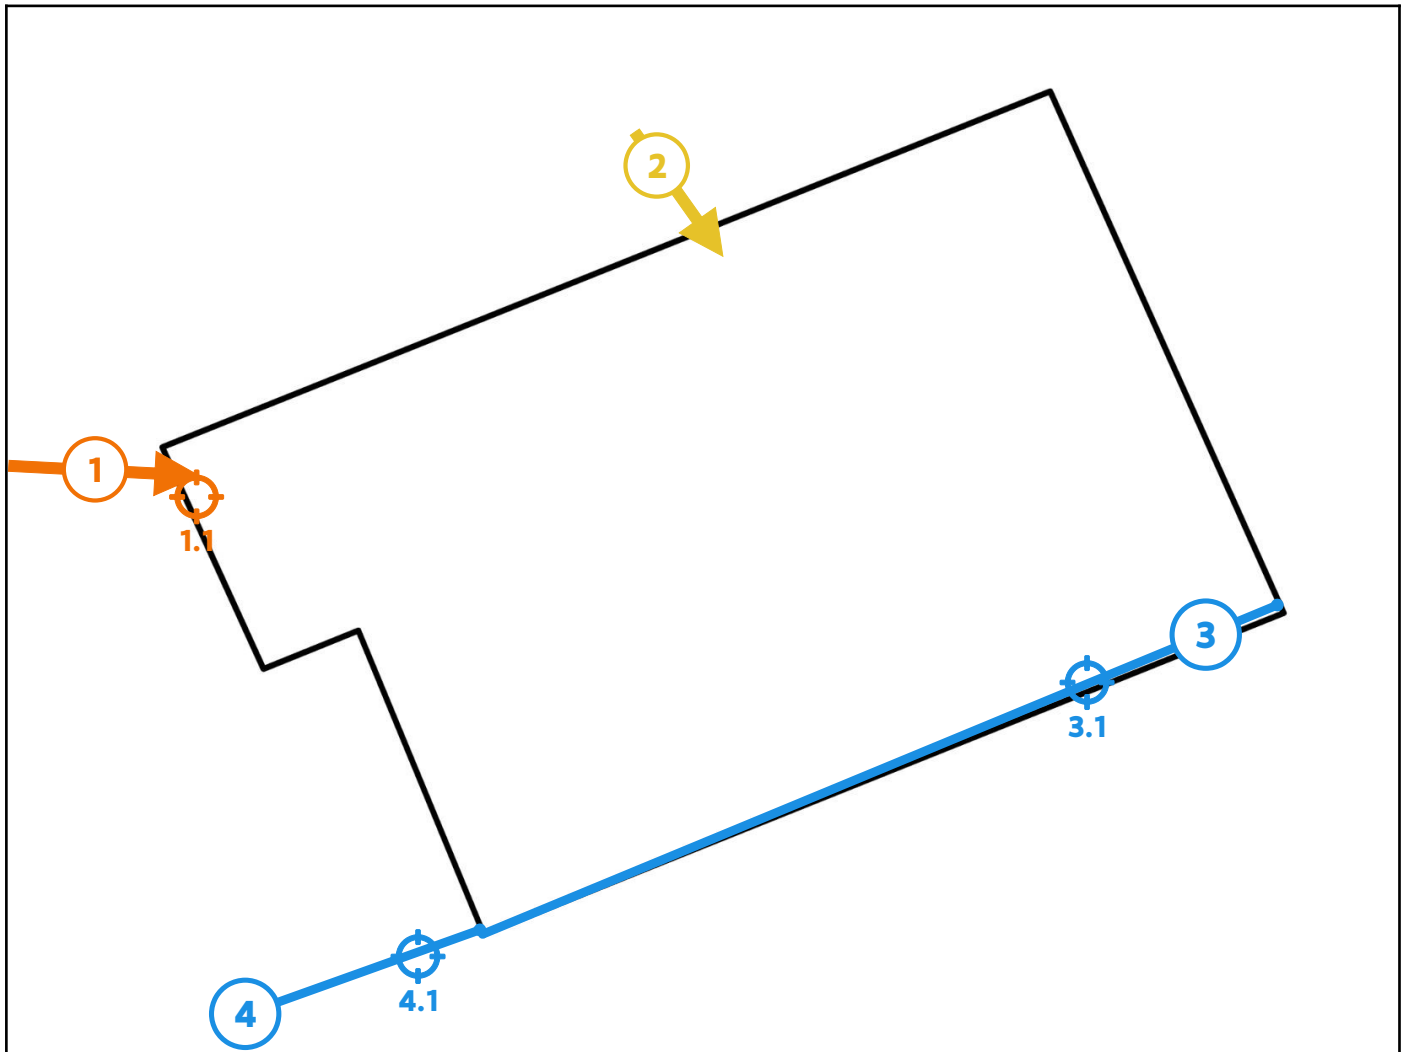
## Plan 1.1: Hoofdgebouw plan glv

Beschrijving	Type	Actie
1. kalkisolatie/garage glv	Asbestmateriaal	Verwijderen
1.1 Code: 002	Puntmonster	-
2. menuserite panelen garage plafond	Asbestmateriaal	Zorgvuldig beheren
3. pleister muur mengstaal woonkamer 0	Geen asbest	-
3.1 Code: 001	Mengmonster	-
4. leien achtergevel terras	Geen asbest	-
4.1 Code: 003	Puntmonster	-

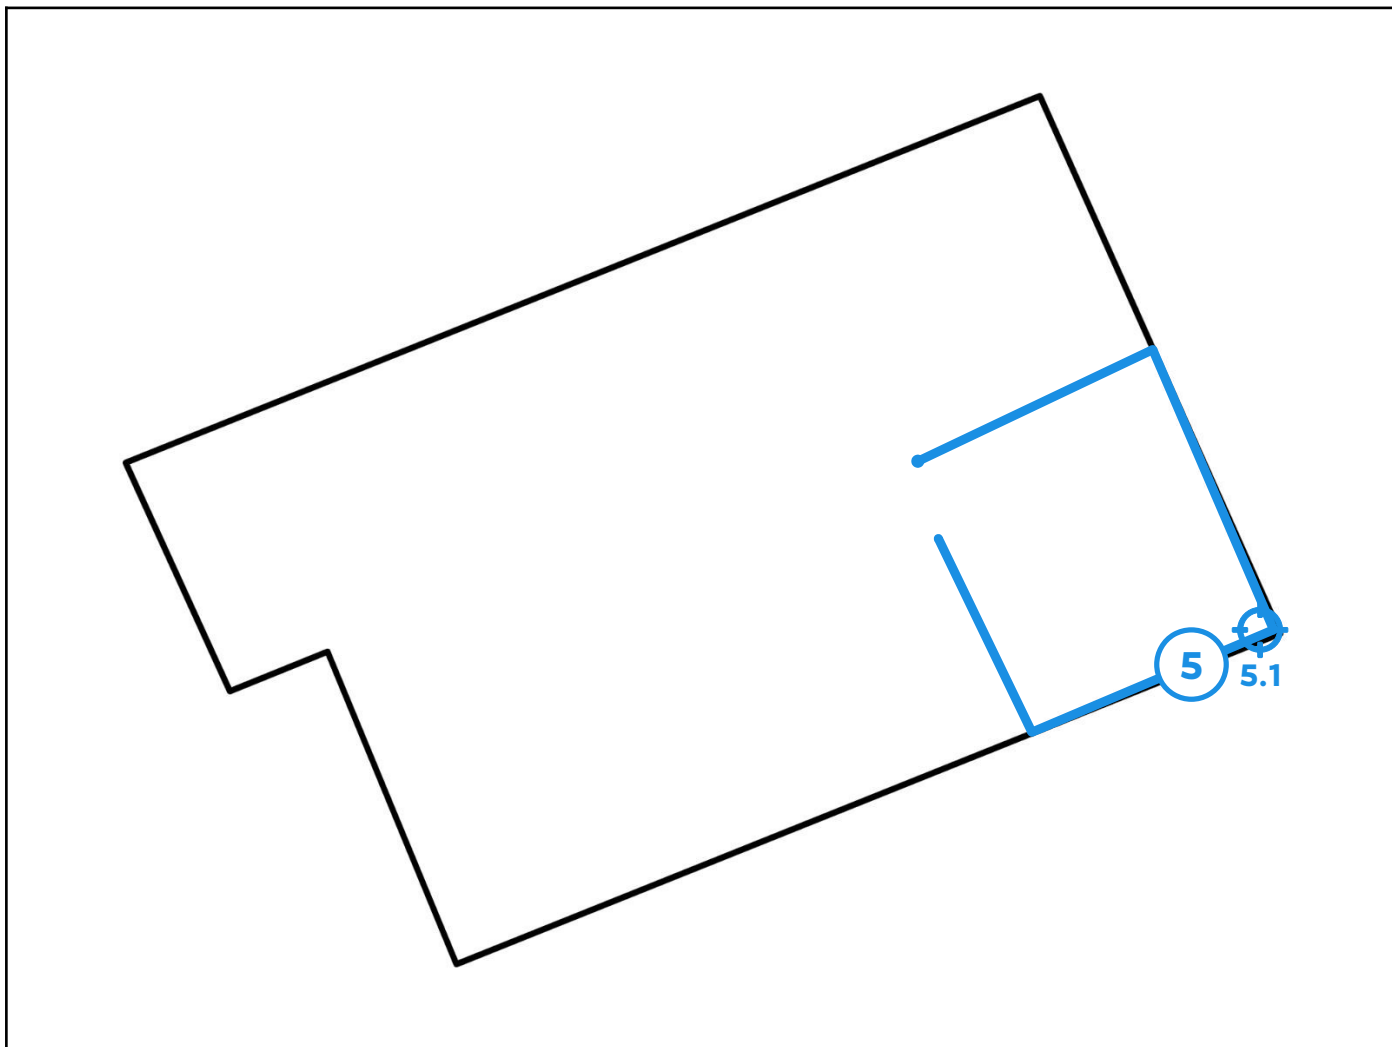
## Plan 1.2: Hoofdgebouw plan +1

Beschrijving	Type	Actie
5. pleister muur mengstaal slaapkamer+1	Geen asbest	-
5.1 Code: 001a	Mengmonster	-

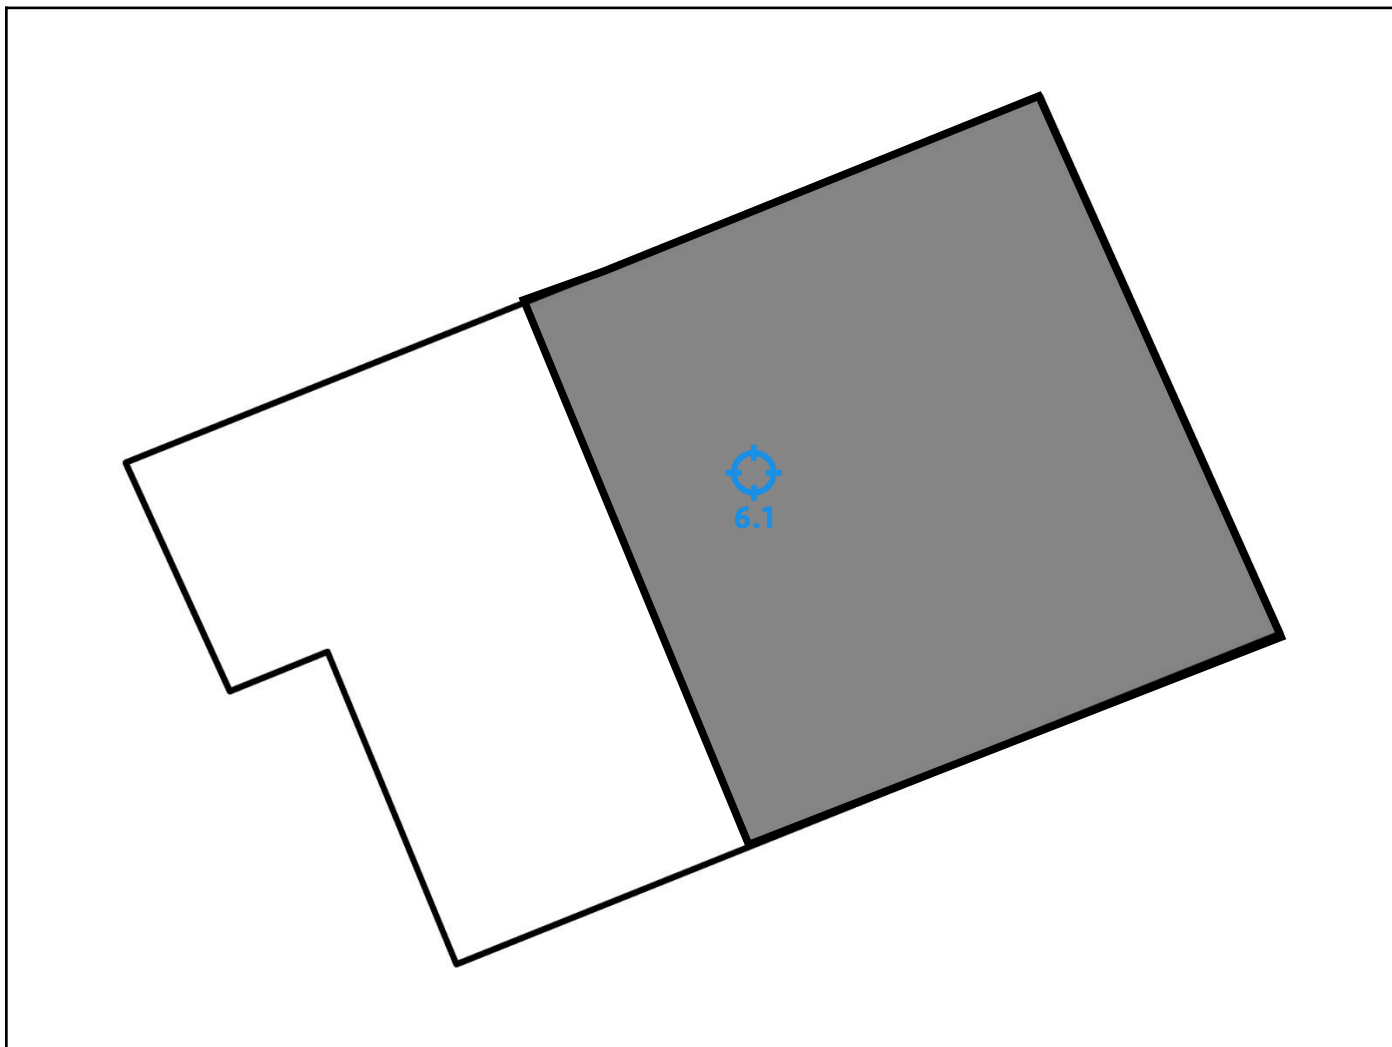
## Plan 1.3: Hoofdgebouw plan

Beschrijving	Type	Actie
6. vloerbedekking zolder promatec	Geen asbest	-
6.1 Code: 004	Puntmonster	-

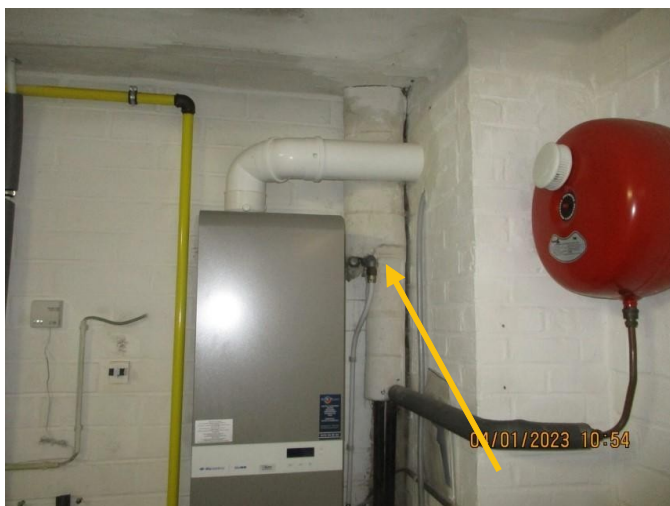
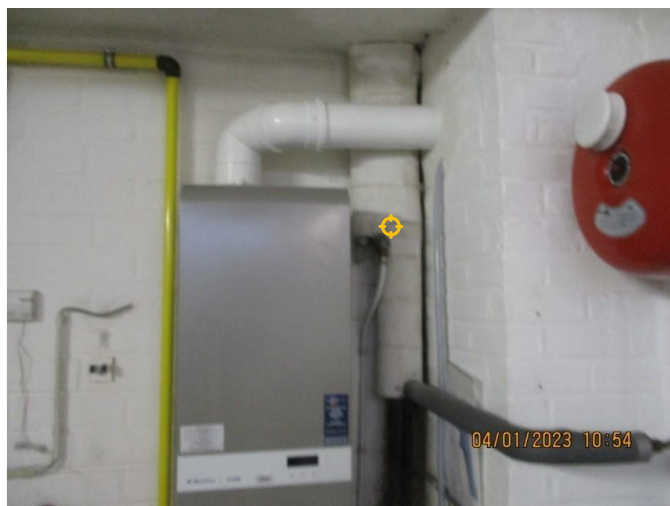
Het asbestmateriaal valt onder de mijlpaal van 2034.

Verwijderen

Eindbeoordeling materiaalrisico	Laag materiaalrisico en/of verlaagde kans op vezelvrijgave
---------------------------------	--

Gebondenheid	Categorie 2: niet-hechtgebonden met matrix
Asbestsoort (vezeltype)	Alleen chrysotiel
Asbestconcentratie	Laag (< 50%)
Afschermingsgraad van het gehele materiaal	Geheel of deels (ook) vrij aan de binnenlucht
Toestand van het materiaal	Onbeschadigd, niet verweerd

#	Type	Referentie	Resultaat
1.1	Puntmonster	002	Chrysotiel

Beschrijving	kalkisolatie/garage glv
Omgeving	Binnen
Primaire drager	Ruimteverwarming
Asbestmateriaal	In-situ afwerkingslagen - Thermische isolatie
Bindmiddel van asbestmateriaal	Gips - kalk
Gebondenheid op basis van bindmiddel	Niet-hechtgebonden
Hoeveelheid (lengte - omtrek - dikte - aantal)	• 8,50 m - 42,00 cm - 3,00 cm - 8 stuks

- Zorg voor een veilig beheer. Vermijd het beschadigen van het asbestmateriaal. Controleer de toestand jaarlijks op wijzigingen.

- Hermetische zone (erkend asbestverwijderaar) verwijderen in hermetische zone in onderdruk.

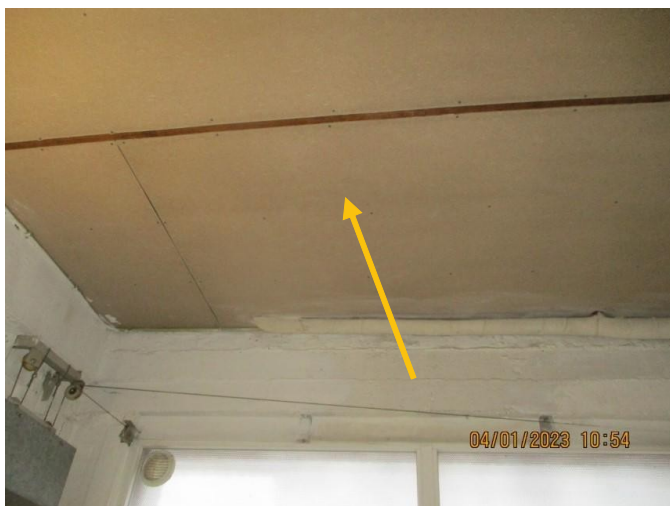
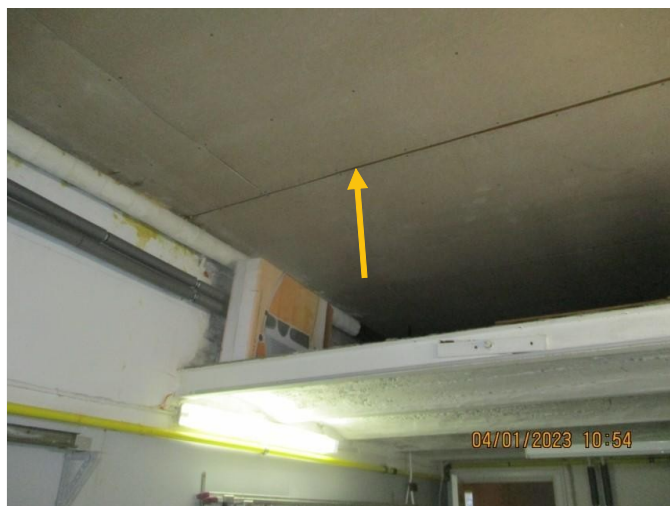
Het asbestmateriaal valt onder de mijlpaal van 2040.

Zorgvuldig beheren

Eindbeoordeling materiaalrisico	Laag materiaalrisico en/of verlaagde kans op vezelvrijgave
---------------------------------	--

Gebondenheid	Categorie 1: hechtgebonden in oorsprong
Asbestsoort (vezeltype)	Alleen chrysotiel
Asbestconcentratie	Laag (< 50%)
Afschermingsgraad van het gehele materiaal	Geheel of deels (ook) vrij aan binnenluchtstromen
Toestand van het materiaal	Onbeschadigd, niet verweerd

Beschrijving	menuserite panelen garage plafond
Omgeving	Binnen
Primaire drager	Plafond
Asbestmateriaal	Dak- en gevelbekleding - Plaat
Bindmiddel van asbestmateriaal	Cement
Gebondenheid op basis van bindmiddel	Hecht
Hoeveelheid (oppervlakte - dikte - aantal)	• 18,00 m <sup>2</sup> - 1,10 cm - 18 stuks
Totaal volume	3,564 m <sup>3</sup>
Eenvoudig bereikbaar	Ja
Bevestigingswijze	• Genageld, geniet
Identificatiemethode	Vaststelling zonder monsternamen

- Zorg voor een veilig beheer. Vermijd het beschadigen van het asbestmateriaal. Controleer de toestand jaarlijks op wijzigingen.

- Eenvoudige handelingen: enkel door erkend asbestverwijderaar te bekijken met saneerder welke manier van verwijdering, mogelijks dient dit verwijderd te worden in zone.

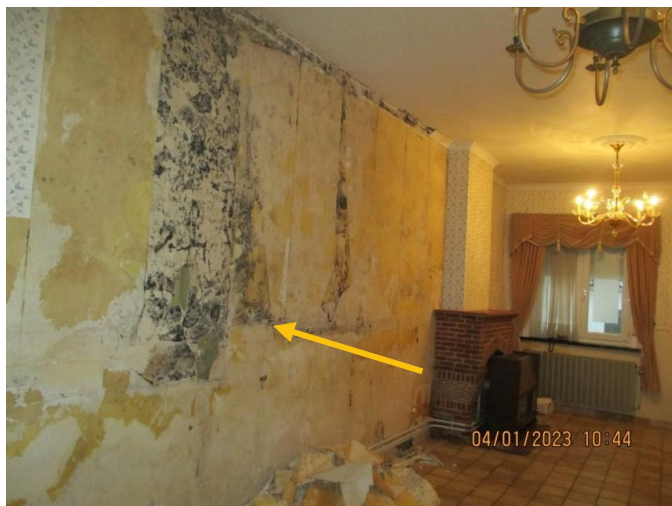
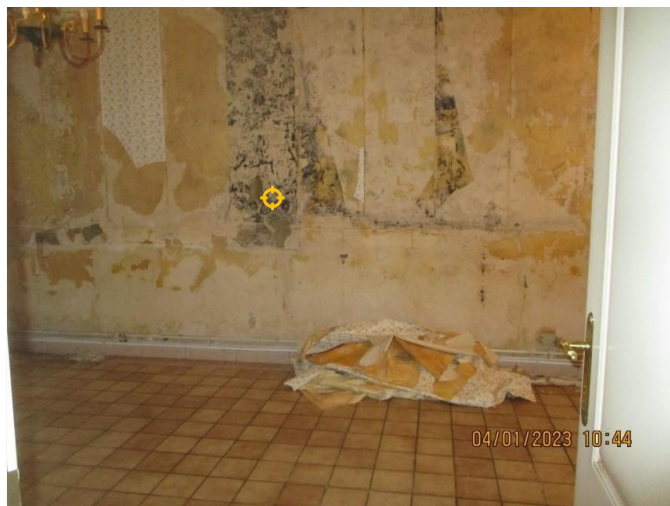
Geen asbest

#	Type	Referentie	Resultaat
3.1	Mengmonster	001	Geen asbest

Beschrijving	pleister muur mengstaal woonkamer 0
Omgeving	Binnen
Primaire drager	Binnenwand
Bindmiddel van materiaal	Gips - kalk

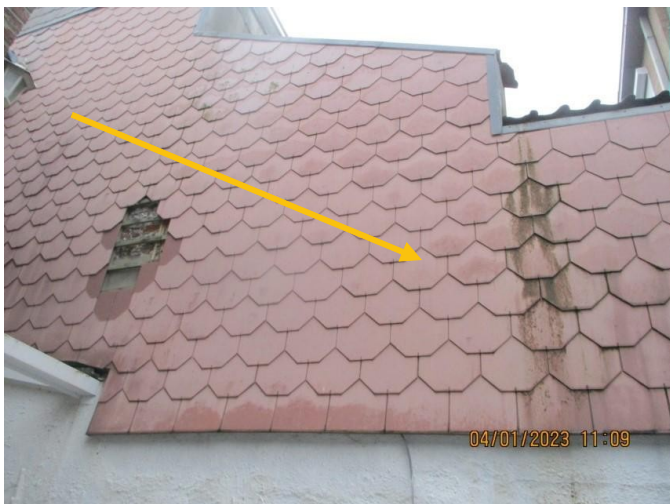
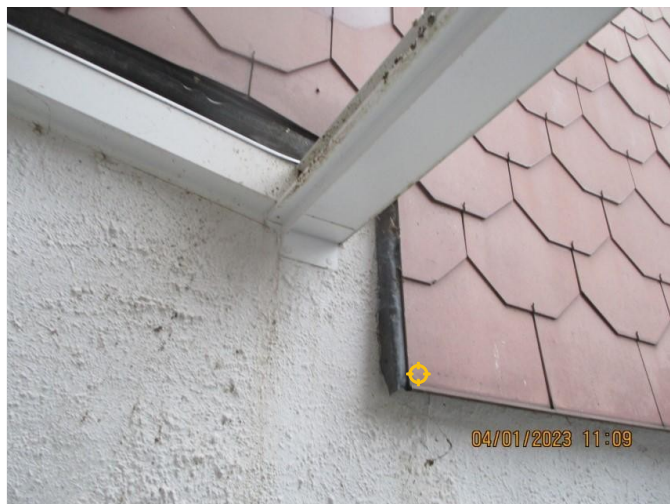
## Fiche 4: leien achtergevel terras

Geen asbest

#	Type	Referentie	Resultaat
4.1	Puntmonster	003	Geen asbest

Beschrijving	leien achtergevel terras
Omgeving	Buiten
Primaire drager	Wand buitenschil
Bindmiddel van materiaal	Cement

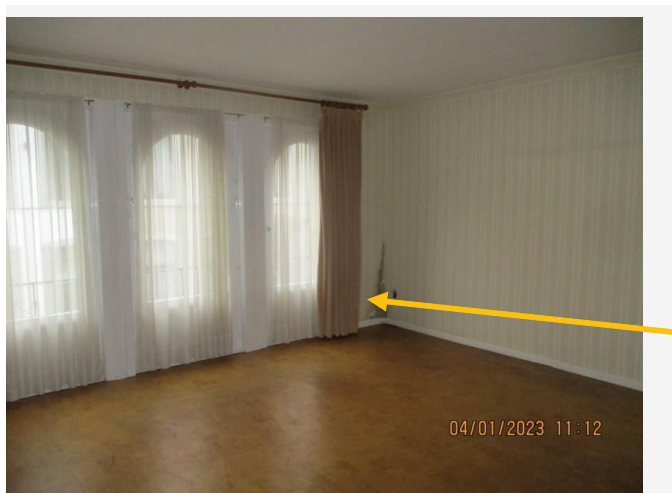
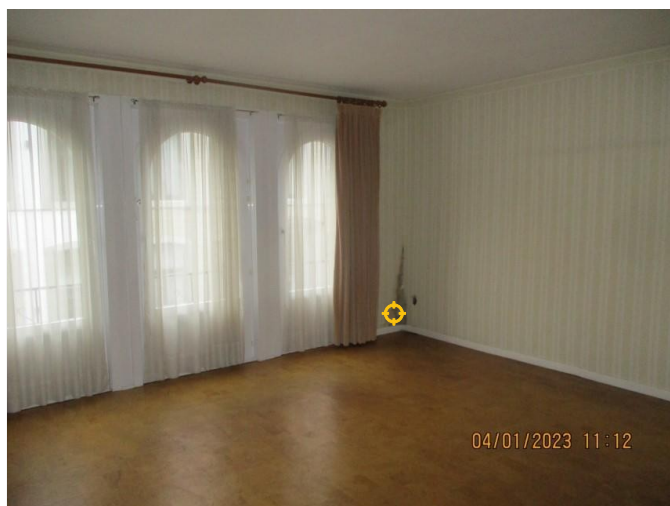
# Fiche 5: pleister muur mengstaal slaapkamer+1

Geen asbest

#	Type	Referentie	Resultaat
5.1	Mengmonster	001a	Geen asbest

Beschrijving	pleister muur mengstaal slaapkamer+1
Omgeving	Binnen
Primaire drager	Binnenwand
Bindmiddel van materiaal	Gips - kalk

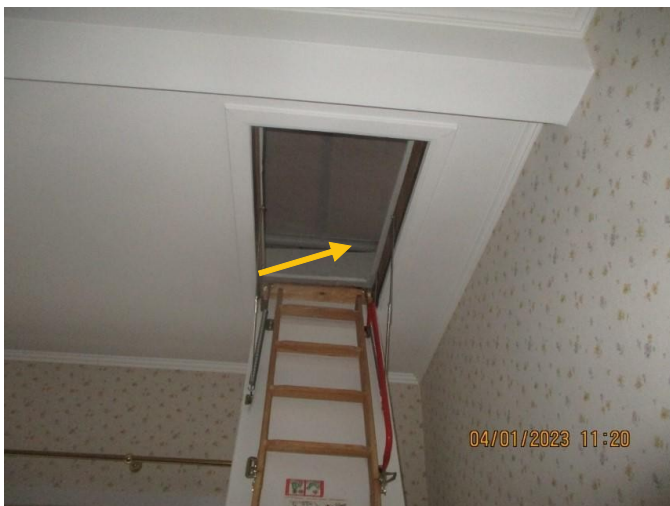
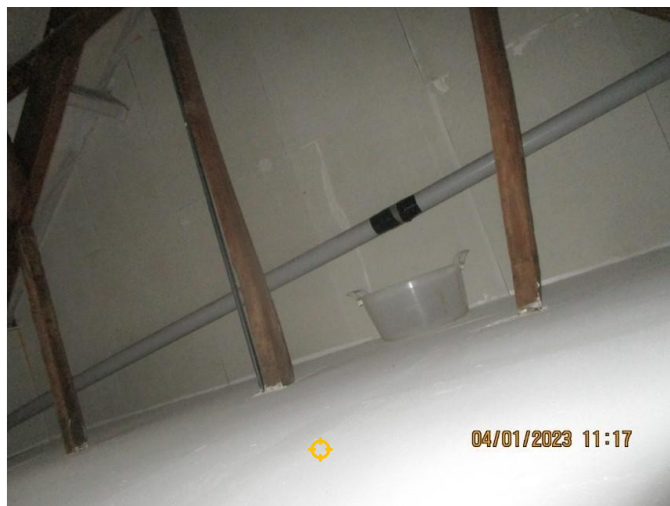
Geen asbest

#	Type	Referentie	Resultaat
6.1	Puntmonster	004	Geen asbest

Beschrijving	vloerbedekking zolder promatec
Omgeving	Binnen
Primaire drager	Vloer-plafondopening (luik, ...)
Bindmiddel van materiaal	Calciumsilicaat (brandwerend - Pical)
