Asbestinventarisatetest

Weverijstraat 62, 9500 Geraardsbergen

Attestnummer : 20230428-000192.002

Uitgegeven op : 07.06.2023

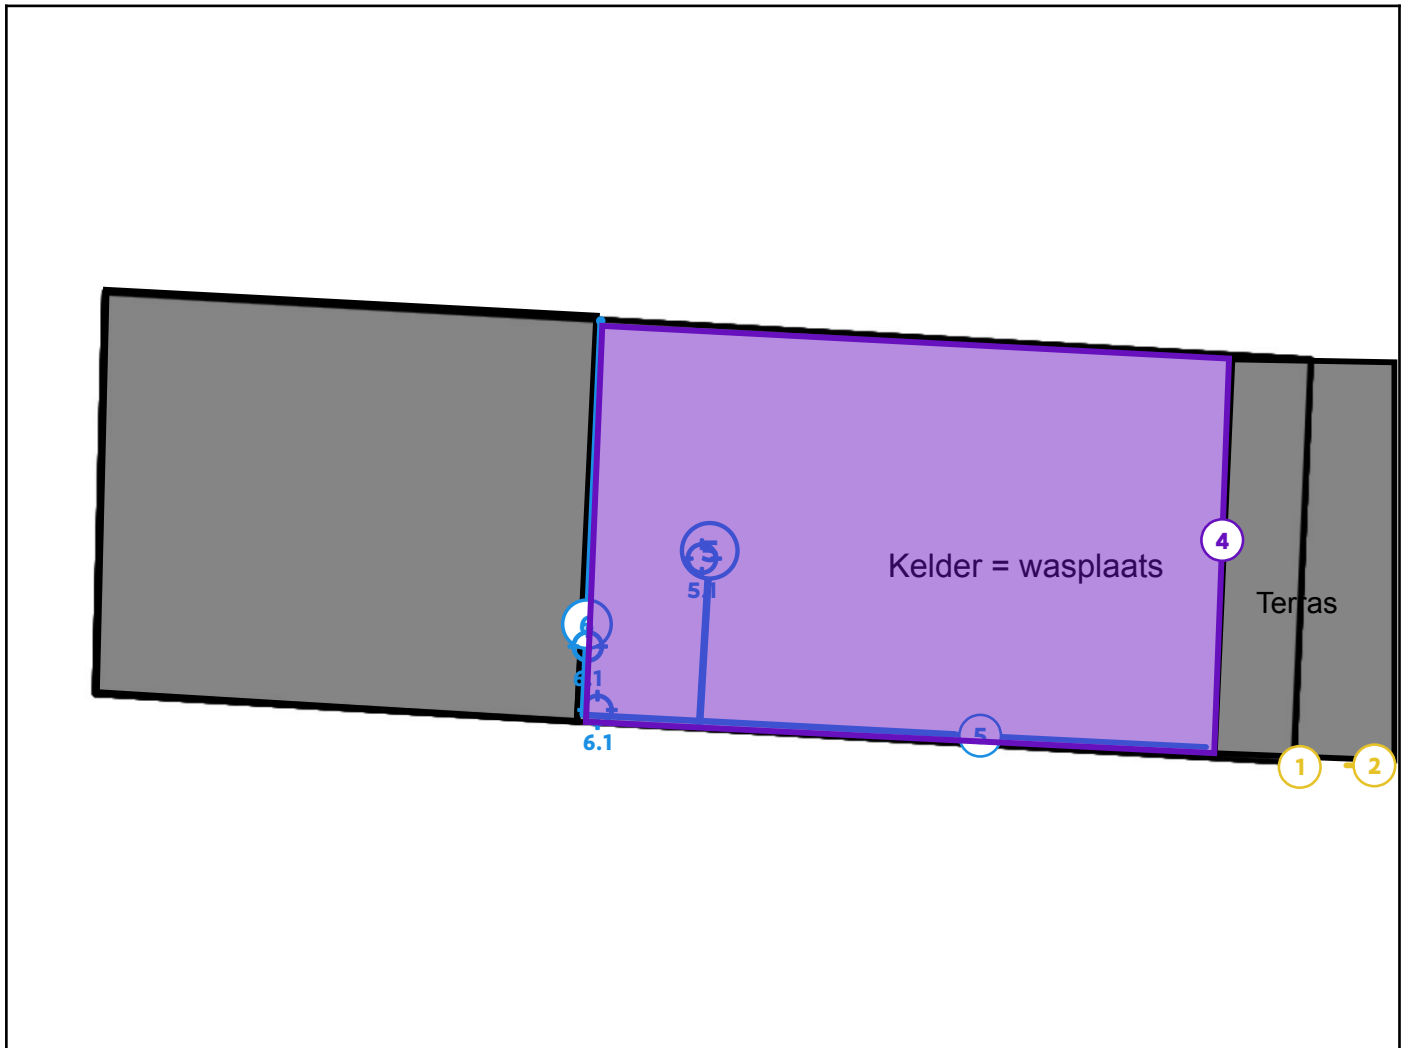
Plan 1.5: Kelder

Beschrijving	Type	Actie
1. Buis aan terras	Asbestmateriaal	Zorgvuldig beheren
2. Deksteen	Asbestmateriaal	Zorgvuldig beheren
4. Houten plafonds	Advies	-
5. Plaat materiaal kelder	Geen asbest	-
5.1 Code: M2	Puntmonster	-
6. Pleister	Geen asbest	-
6.1 Code: M1	Mengmonster	-

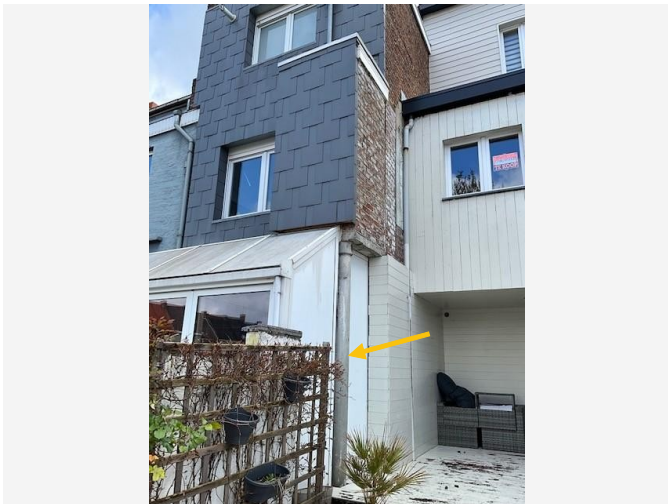
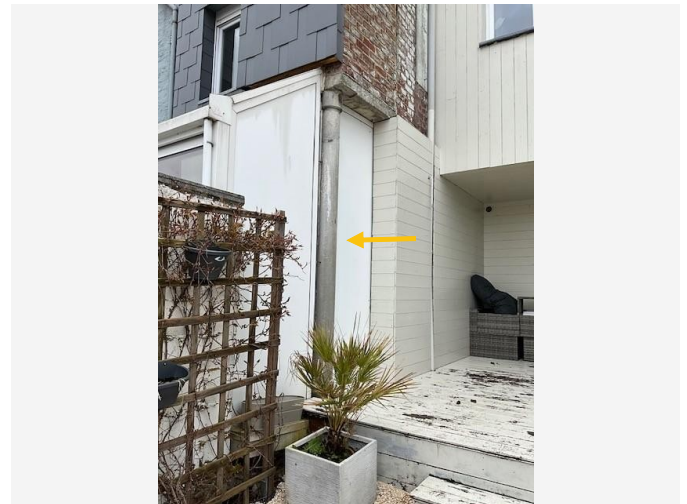
Conclusie

Het asbestmateriaal valt onder de mijlpaal van 2040.

Eindbeoordeling materiaalrisico	Laag materiaalrisico en/of verlaagde kans op vezelvrijgave
---------------------------------	--

Gebondenheid	Categorie 1: hechtgebonden in oorsprong
Asbestsoort (vezeltype)	Crocidoliet aanwezig
Asbestconcentratie	Laag (< 50%)
Afschermingsgraad van het gehele materiaal	Geheel of deels vrij aan de buitenlucht
Toestand van het materiaal	Licht beschadigd, licht verweerd. Intact materiaal type Pical – asbestboard of categorie III 'gebondenheid'

Beschrijving	Buis aan terras
Omgeving	Buiten
Primaire drager	Wand buitenschil
Asbestmateriaal	Buis, koker, leiding, pijp, doorvoer
Bindmiddel van asbestmateriaal	Cement
Gebondenheid op basis van bindmiddel	Hecht
Hoeveelheid (lengte - omtrek - dikte - aantal)	• 3,50 m - 40,00 cm - 2,00 cm - 1 stuk
Totaal volume	0,028 m ³
Eenvoudig bereikbaar	Ja
Bevestigingswijze	• Geklemd

- Zorg voor een veilig beheer. Vermijd het beschadigen van het asbestmateriaal. Controleer de toestand jaarlijks op wijzigingen.

- Eenvoudige handelingen: enkel door erkend asbestverwijderaar
Deze buis kan niet verwijderd worden zonder deze te gaan beschadigen, gelieve dan ook een erkend asbestverwijderaar in te schakelen.

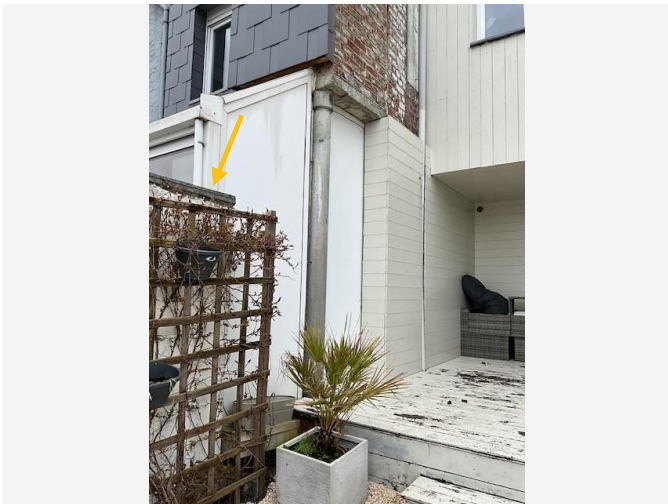
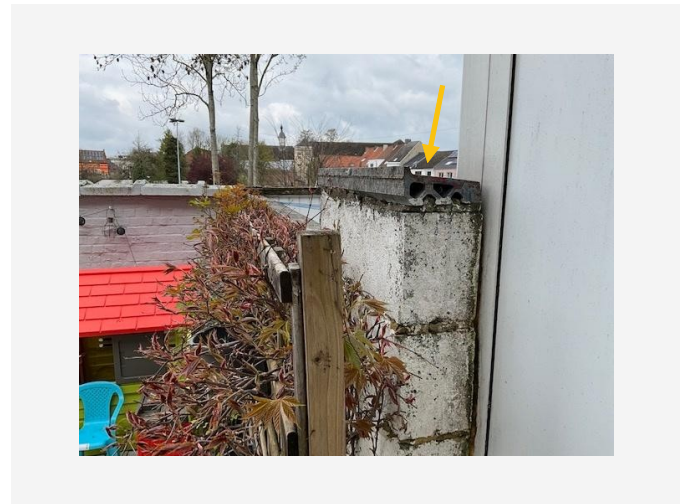
Conclusie

Het asbestmateriaal valt onder de mijlpaal van 2040.

Eindbeoordeling materiaalrisico	Laag materiaalrisico en/of verlaagde kans op vezelvrijgave
---------------------------------	--

Gebondenheid	Categorie 1: hechtgebonden in oorsprong
Asbestsoort (vezeltype)	Crocidoliet aanwezig
Asbestconcentratie	Laag (< 50%)
Afschermingsgraad van het gehele materiaal	Geheel of deels vrij aan de buitenlucht
Toestand van het materiaal	Licht beschadigd, licht verweerd. Intact materiaal type Pical – asbestboard of categorie III 'gebondenheid'

Beschrijving	Deksteen
Omgeving	Buiten
Primaire drager	Afboording, omheining...
Asbestmateriaal	Deksteen, muurkap - Hol
Bindmiddel van asbestmateriaal	Cement
Gebondenheid op basis van bindmiddel	Hecht
Hoeveelheid (oppervlakte - dikte - aantal)	• 0,15 m ² - 8,00 cm - 1 stuk
Totaal volume	0,012 m ³
Eenvoudig bereikbaar	Ja
Bevestigingswijze	• Verlijmd, ingegoten, versmeerd
Identificatiemethode	Vaststelling zonder monsternamen

- Zorg voor een veilig beheer. Vermijd het beschadigen van het asbestmateriaal. Controleer de toestand jaarlijks op wijzigingen.

- Eenvoudige handelingen: mag via doe-het-zelf of door werknemer(s) met opleidingsattest eenvoudige handelingen
Hechtgebonden in oorsprong, gelieve dit materiaal niet te beschadigen bij verwijdering, indien dit toch noodzakelijk zou zijn gelieve een werknemer met opleidingattest eenvoudige handelingen in te schakelen.

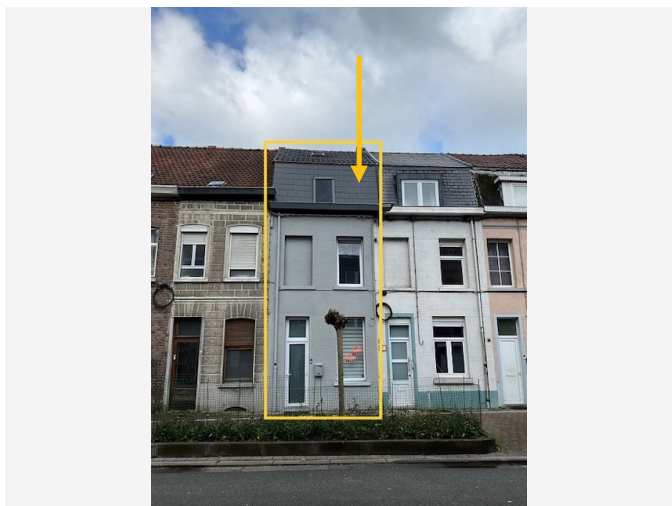
Vrije foto

Volledig vernieuwde dak zie factuur in bijlage als bewijsmateriaal

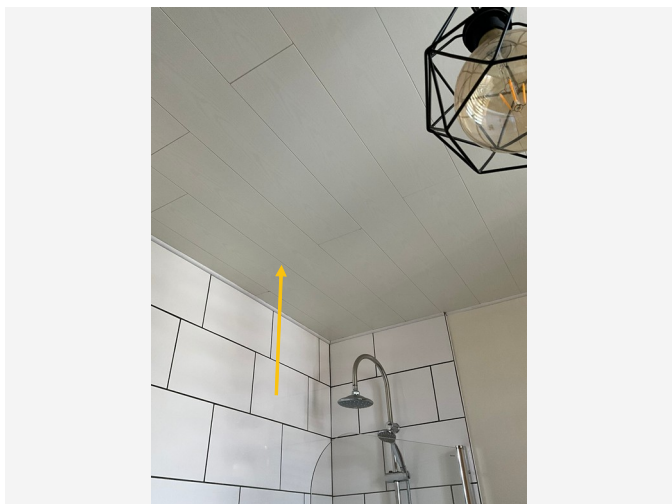
Vrije foto

Overal in de woning zijn er houtenplafonds.

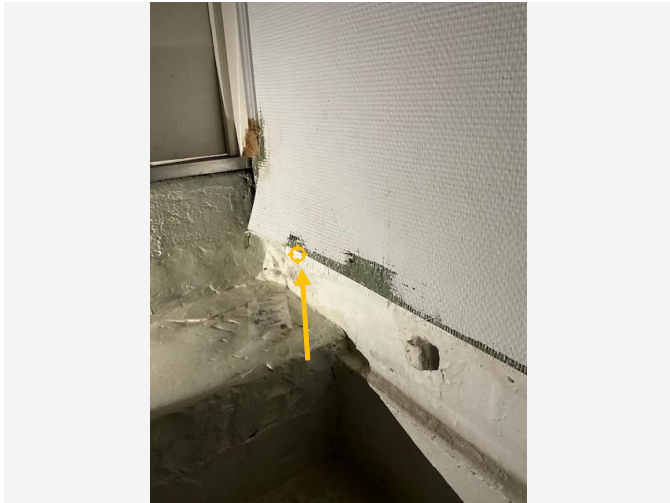
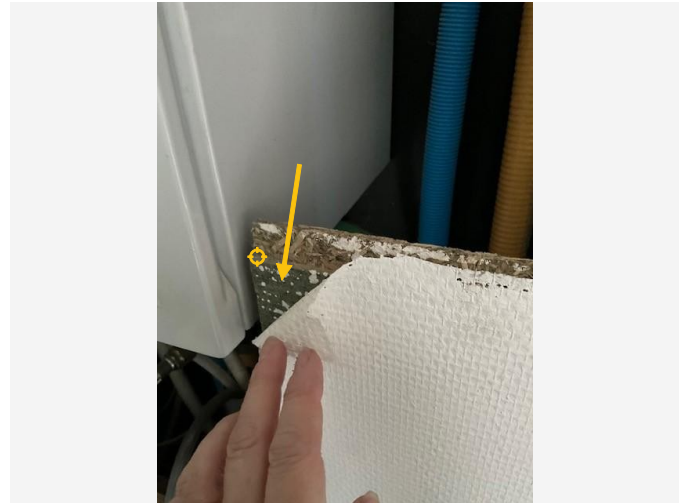
Geen asbest

#	Type	Referentie	Resultaat
5.1	Puntmonster	M2	Geen asbest

Beschrijving	Plaat materiaal kelder
Omgeving	Binnen
Primaire drager	Binnenwand
Bindmiddel van materiaal	Cement

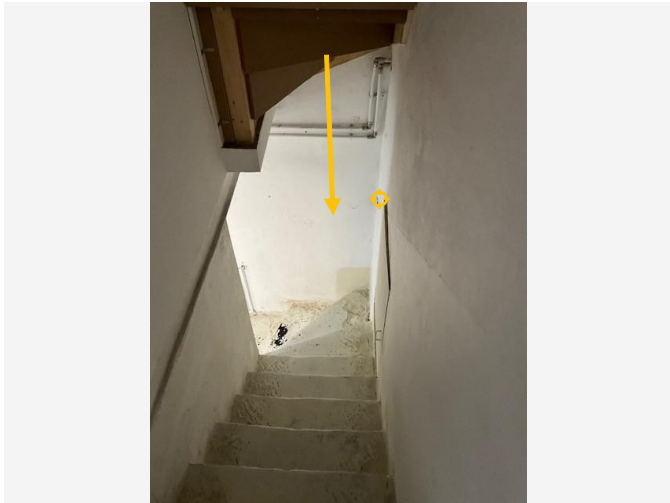
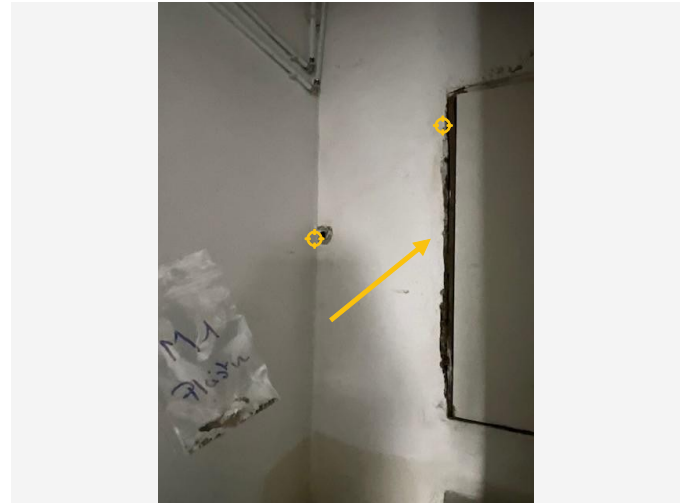
Fiche 6: Pleister

Geen asbest

#	Type	Referentie	Resultaat
6.1	Mengmonster	M1	Geen asbest

Beschrijving	Pleister
Omgeving	Binnen
