Asbestinventarisatetest

Marktweg 85, 9500 Geraardsbergen

Attestnummer : 20221211-000158.000

Uitgegeven op : 11.12.2022

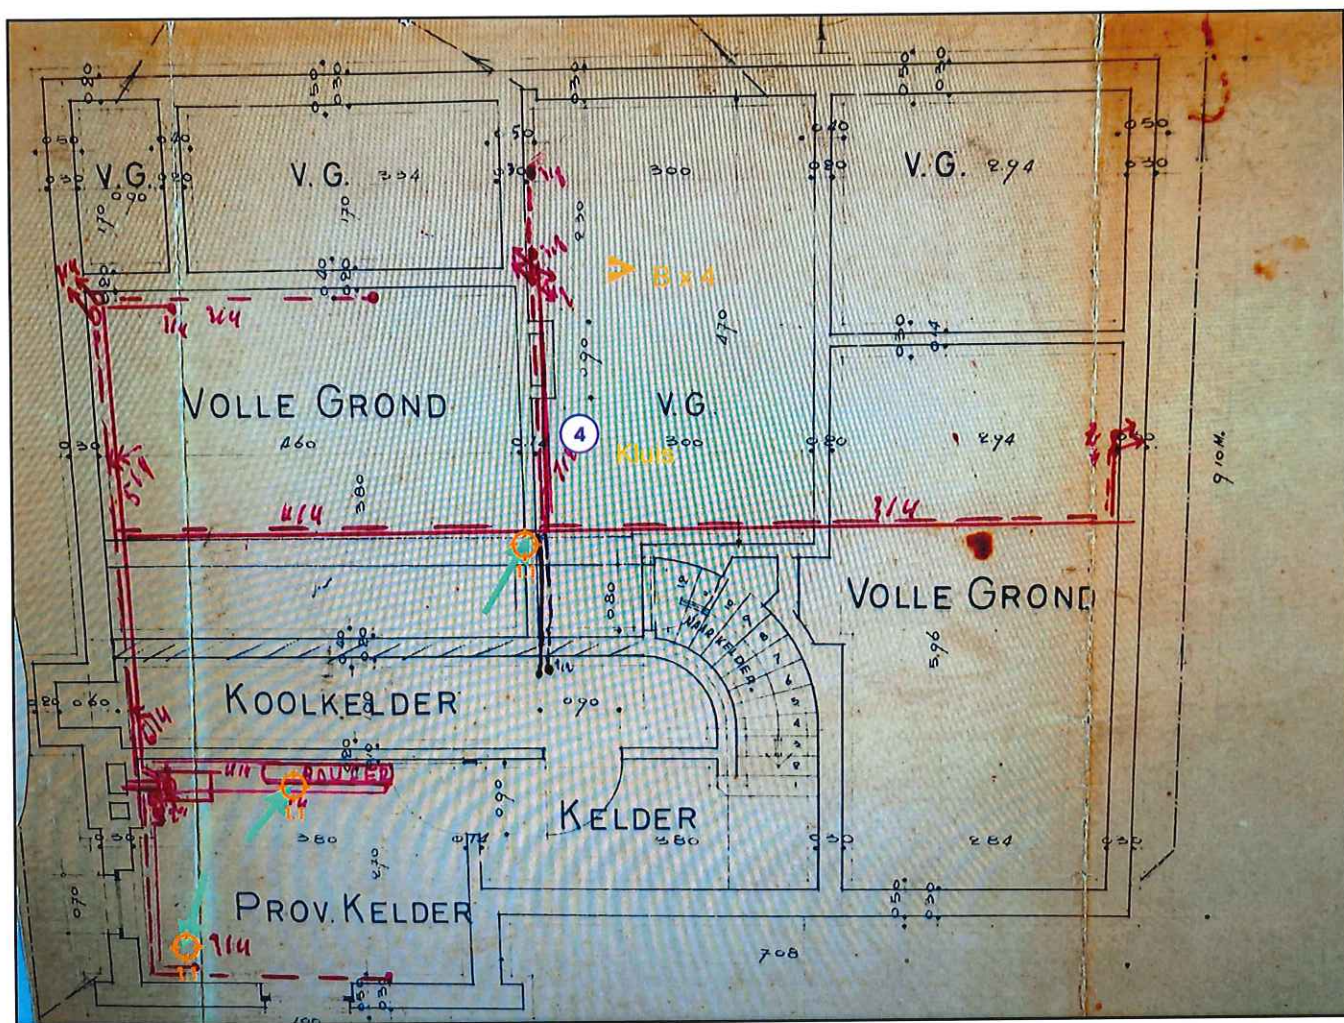
Plan 1.1: templmageR4k935

Beschrijving	Type	Actie
1. Leidingisolatie kelder	Asbestmateriaal	Verwijderen
1.1 Code: Staal 3	Puntmonster	-
4. Ingebouwde kluis	Advies	-

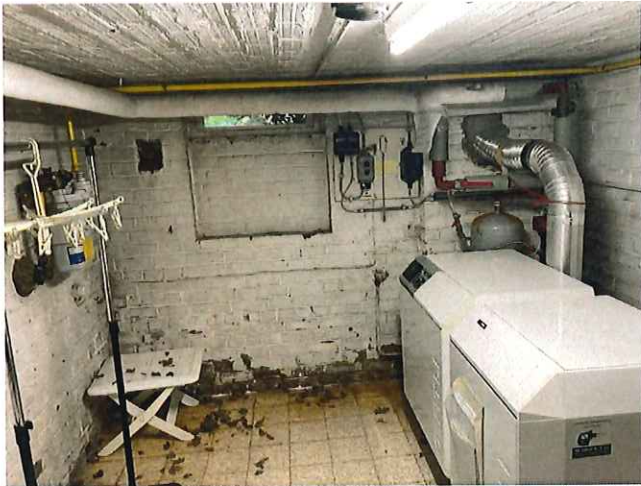
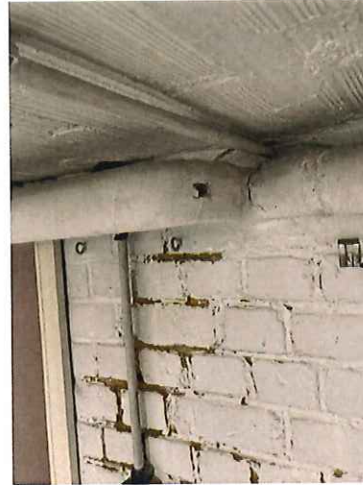
Fiche 1: Leidingisolatie kelder

Het asbestmateriaal valt onder de mijlpaal van 2034.

Eindbeoordeling materiaalrisico	Verhoogd materiaalrisico en/of verhoogde kans op vezelvrijgave
---------------------------------	--

Gebondenheid	Categorie 2: niet-hechtgebonden met matrix
Asbestsoort (vezeltype)	Amfibool aanwezig, uitgezonderd crocidoliet
Asbestconcentratie	Laag (< 50%)
Afschermingsgraad van het gehele materiaal	Geheel of deels (ook) vrij aan binnenluchtstromen
Toestand van het materiaal	Licht beschadigd, licht verweerd. Intact materiaal type Pical – asbestboard of categorie III 'gebondenheid'

#	Type	Referentie	Resultaat
1.1	Puntmonster	Staal 3	Amosiet

Beschrijving	Leidingisolatie kelder
Omgeving	Binnen
Primaire drager	Ruimteverwarming
Asbestmateriaal	In-situ afwerkingslagen - Thermische isolatie
Bindmiddel van asbestmateriaal	Gips - kalk
Gebondenheid op basis van bindmiddel	Niet-hechtgebonden

Hoeveelheid (lengte - omtrek - dikte - aantal)	• 24,00 m - 50,00 cm - 10,00 cm - 1 stuk
Totaal volume	1,20 m ³
Eenvoudig bereikbaar	Ja
Bevestigingswijze	• Los (al dan niet bedekt)
Identificatiemethode	Vaststelling met monstername
Destructieve handeling voor identificatie	Nee

- Zorg voor een veilig beheer. Vermijd het beschadigen van het asbestmateriaal. Controleer de toestand jaarlijks op wijzigingen.
- Scherm in afwachting van verwijdering het asbestmateriaal af van luchtstromingen en verstoring: bijvoorbeeld door het te verpakken, te fixeren, af te dekken, signalisatie - afbakening aan te brengen, ...
- Verwijder dit asbestmateriaal zo snel mogelijk. Volg de toestand goed op.

- Hermetische zone (erkend asbestverwijderaar)
Voorschriften te volgen bij verwijdering .

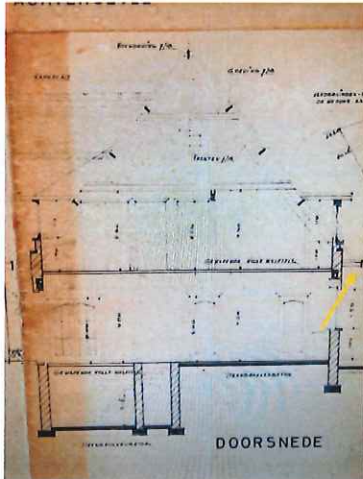
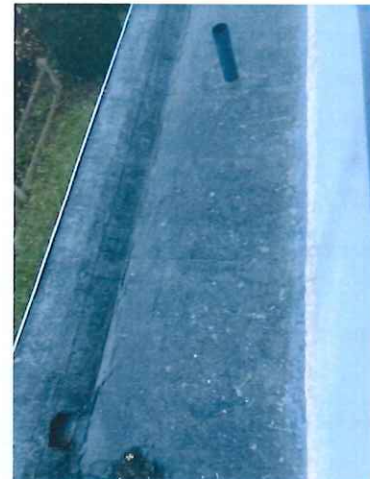
Fiche 2: Plat dak Zijgevel

Het asbestmateriaal valt onder de mijlpaal van 2040.

Eindbeoordeling materiaalisico	Laag materiaalisico en/of verlaagde kans op vezelvrijgave
--------------------------------	---

Gebondenheid	Categorie 1: hechtgebonden in oorsprong
Asbestsoort (vezeltype)	Crocidoliet aanwezig
Asbestconcentratie	Laag (< 50%)
Afschermingsgraad van het gehele materiaal	Geheel of deels vrij van de buitenlucht
Toestand van het materiaal	Licht beschadigd, licht verweerd. Intact materiaal type Pical – asbestboard of categorie III 'gebondenheid'

Beschrijving	Plat dak Zijgevel
Omgeving	Buiten
Primaire drager	Plat dak
Asbestmateriaal	Dak- en gevelbekleding - Roofing
Bindmiddel van asbestmateriaal	Bitumen (roofing, teer, asfalt)
Gebondenheid op basis van bindmiddel	Hecht
Hoeveelheid (oppervlakte - aantal)	• 4,00 m ² - 1 stuk
Totale oppervlakte	4,00 m ²
Eenvoudig bereikbaar	Ja
Bevestigingswijze	• Verlijmd, ingegoten, versmeerd
Identificatiemethode	Vaststelling zonder monstername

- Zorg voor een veilig beheer. Vermijd het beschadigen van het asbestmateriaal. Controleer de toestand jaarlijks op wijzigingen.
- Hemelwater dat afspoelt van asbestcement daken of gevels kan asbestdeeltjes bevatten. Gebruik het enkel voor gesloten circuits (bv. spoelen toiletten). Reinig na het vervangen van het dak of de gevel de dakgoten en regenwaterput of -ton om asbesthoudend sediment of slib te verwijderen

- Eenvoudige handelingen: enkel door erkend asbestverwijderaar
Voorschriften te volgen bij eventuele verwijdering .

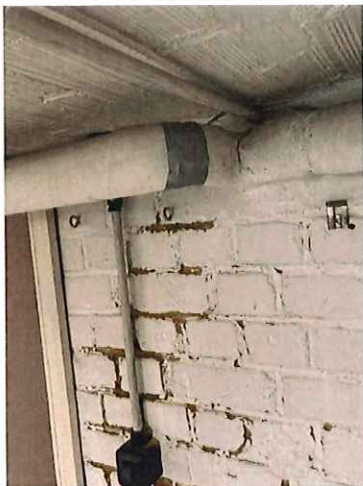
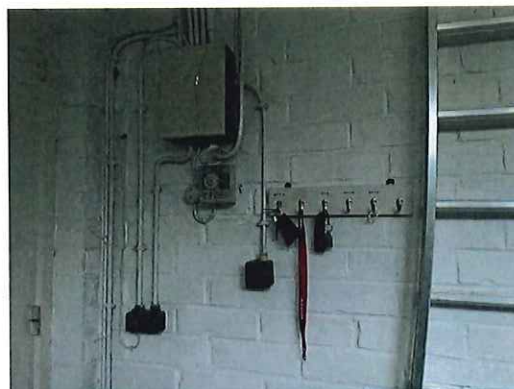
Het asbestmateriaal valt onder de mijlpaal van 2040.

Eindbeoordeling materiaalisico	Laag materiaalisico en/of verlaagde kans op vezelvrijgave
--------------------------------	---

Gebondenheid	Categorie 1: hechtgebonden in oorsprong
Asbestsoort (vezeltype)	Crocidoliet aanwezig
Asbestconcentratie	Laag (< 50%)
Afschermingsgraad van het gehele materiaal	Geheel of deels (ook) vrij aan binnenluchtstromen
Toestand van het materiaal	Onbeschadigd, niet verweerd

Beschrijving	Bakeliet toepassingen
Omgeving	Binnen
Primaire drager	Binnenwand
Asbestmateriaal	Plaat, paneel, tablet - Type Bakeliet
Bindmiddel van asbestmateriaal	Kunststof of -hars
Gebondenheid op basis van bindmiddel	Hecht
Hoeveelheid (oppervlakte - dikte - aantal)	• 0,90 m ² - 0,30 cm - 1 stuk
Totaal volume	0,003 m ³
Eenvoudig bereikbaar	Ja
Bevestigingswijze	• Geschroefd
Identificatiemethode	Vaststelling zonder monstername

- Zorg voor een veilig beheer. Vermijd het beschadigen van het asbestmateriaal. Controleer de toestand jaarlijks op wijzigingen.
- Zorg voor een veilig beheer en verwijder dit asbestmateriaal wanneer het bij werken eenvoudig bereikbaar wordt. Controleer de toestand jaarlijks op wijzigingen.

- Eenvoudige handelingen: mag via doe-het-zelf of door werknemer(s) met opleidingsattest eenvoudige handelingen
Toepassingen niet breken bij verwijdering .

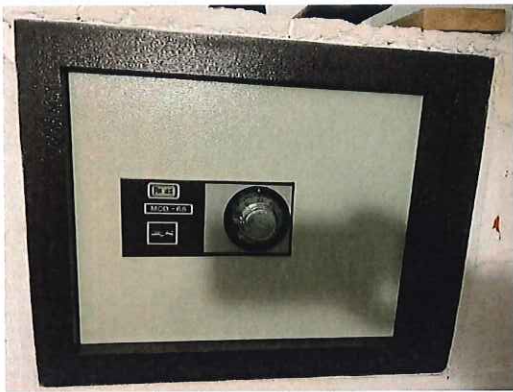
Fiche 4: Ingebouwde kluis

Bepaalde onderdelen in en kluis kunnen asbesthoudend zijn .Deze kluis kon niet geopend worden dus kan er geen uitsluitel gebracht worden over enige asbestvrijheid van de kluis . Bij verwijdering de kluis als asbesthoudend behandelen .

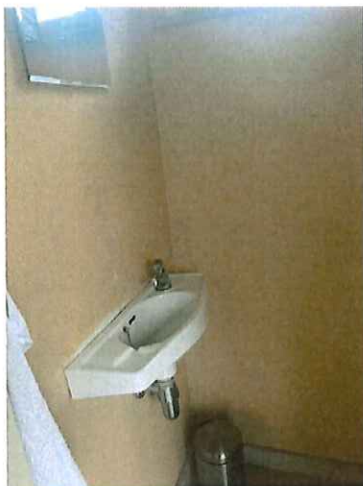
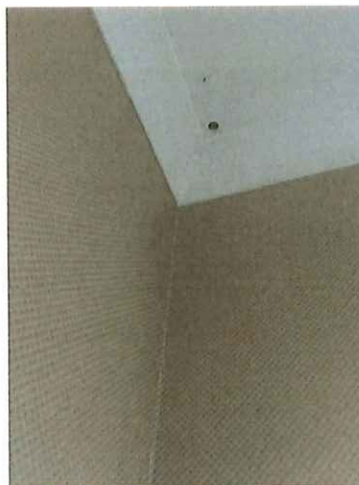
Fiche 5: Pleister plafond

Geen asbest

#	Type	Referentie	Resultaat
5.1	Mengmonster	Staal 2	Geen asbest

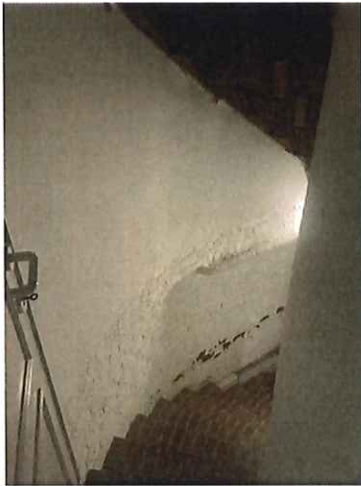
Fiche 6: Pleister Muren

Geen asbest

#	Type	Referentie	Resultaat
6.1	Mengmonster	Staal 1	Geen asbest
