# Asbestinventarisatetest

Voldersstraat 233, 9500 Geraardsbergen

Attestnummer : 20230507-000070.000

## Niet-asbestveilig

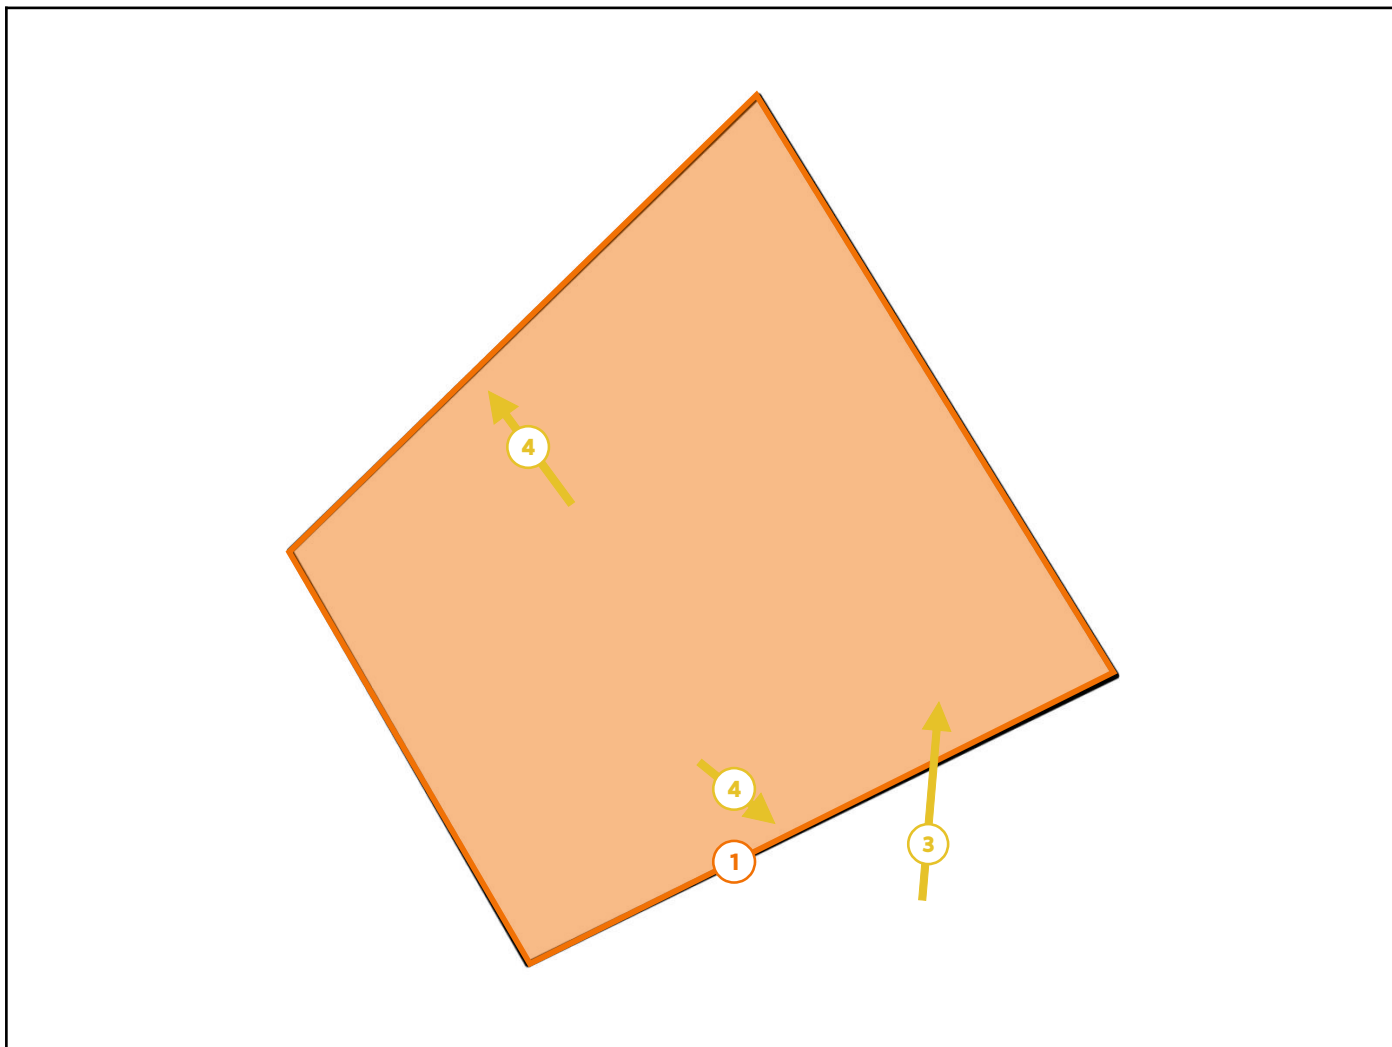
## Plan 2.1: Bijgebouw plan

Beschrijving	Type	Actie
1. Golfplaten op gebouw achteraan	Asbestmateriaal	Verwijderen
3. Bakelieten wc-bril	Asbestmateriaal	Zorgvuldig beheren
4. Bakelieten elektriciteitsonderdelen	Asbestmateriaal	Zorgvuldig beheren

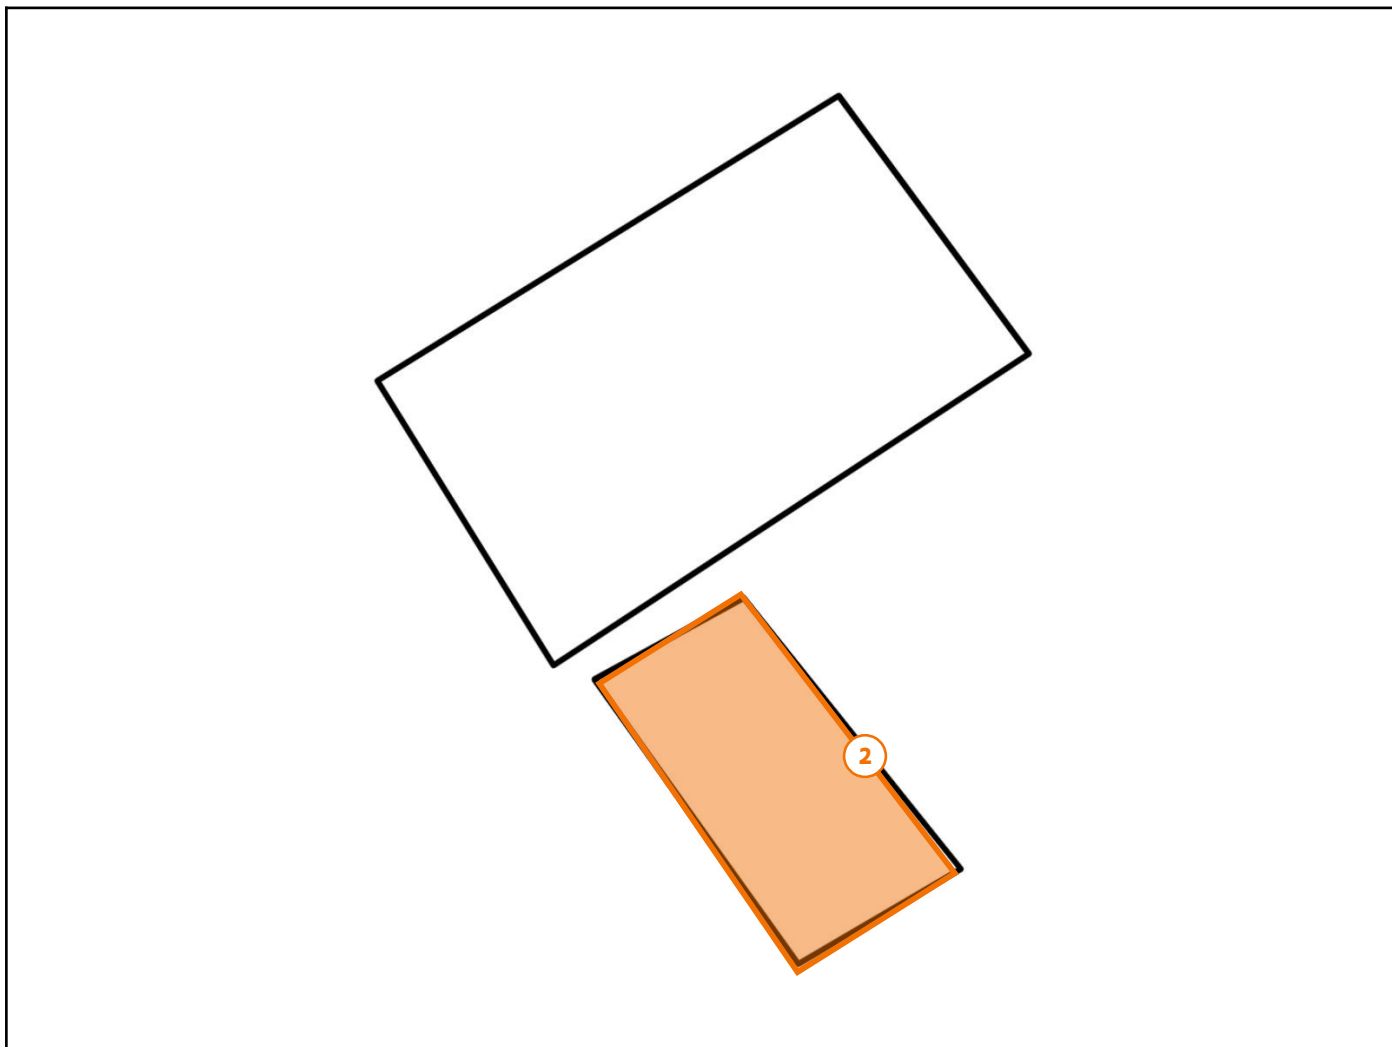
## Plan 3.1: Constructie plan

Beschrijving	Type	Actie
2. Golfplaten op dierenhok achteraan	Asbestmateriaal	<a href="#">Verwijderen</a>

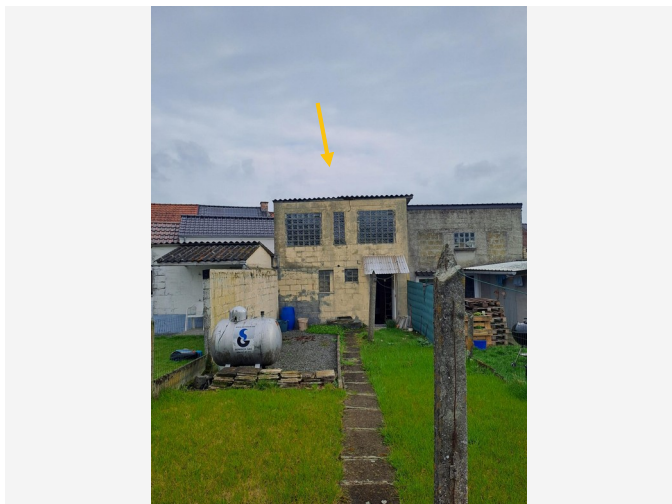
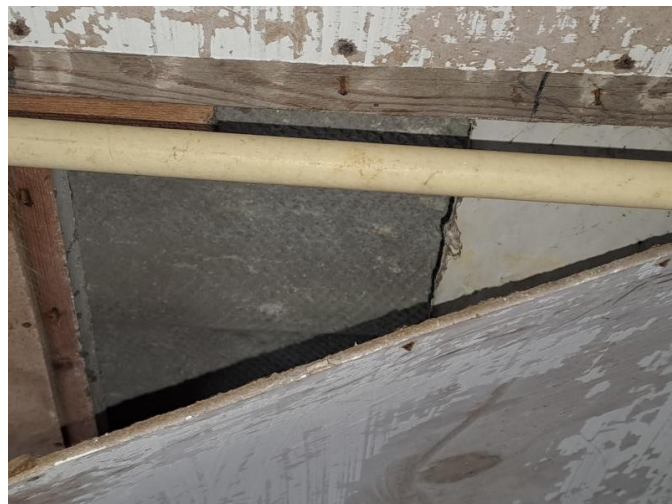
Het asbestmateriaal valt onder de mijlpaal van 2034.

Eindbeoordeling materiaalrisico	Laag materiaalrisico en/of verlaagde kans op vezelvrijgave
---------------------------------	--

Gebondenheid	Categorie 1: hechtgebonden in oorsprong
Asbestsoort (vezeltype)	Crocidoliet aanwezig
Asbestconcentratie	Laag (< 50%)
Afschermingsgraad van het gehele materiaal	Stootvaste afscherming of omkasting
Toestand van het materiaal	Matig beschadigd, matig verweerd

Beschrijving	Golfplaten op gebouw achteraan
Omgeving	Grenst aan binnen- en buitenlucht
Primaire drager	Schuin dak
Asbestmateriaal	Dak- en gevelbekleding - Golfplaat
Bindmiddel van asbestmateriaal	Cement
Gebondenheid op basis van bindmiddel	Hecht
Hoeveelheid (oppervlakte - aantal)	• 30,00 m <sup>2</sup> - 1 stuk
Totale oppervlakte	30,00 m <sup>2</sup>
Eenvoudig bereikbaar	Ja

Verwijderen

- Zorg voor een veilig beheer en verwijder dit asbestmateriaal wanneer het bij werken eenvoudig bereikbaar wordt. Controleer de toestand jaarlijks op wijzigingen.
- Hemelwater dat afspoelt van asbestcement daken of gevels kan asbestdeeltjes bevatten. Gebruik het enkel voor gesloten circuits (bv. spoelen toiletten). Reinig na het vervangen van het dak of de gevel de dakgoten en regenwaterput of -ton om asbesthoudend sediment of slib te verwijderen

- Eenvoudige handelingen: mag via doe-het-zelf of door werknemer(s) met opleidingsattest eenvoudige handelingen  
De techniek van de eenvoudige handelingen mag worden toegepast bij de verwijdering van hechtgebonden asbest die niet beschadigd is of waarbij er geen vrije vezels zichtbaar zijn en waarbij verwijdering geen aanleiding geeft tot een wijziging van de toestand (bijlage VI.3-2, A, 1° van de codex) en indien kan voldaan worden aan de andere voorwaarden voor het gebruik van deze techniek.

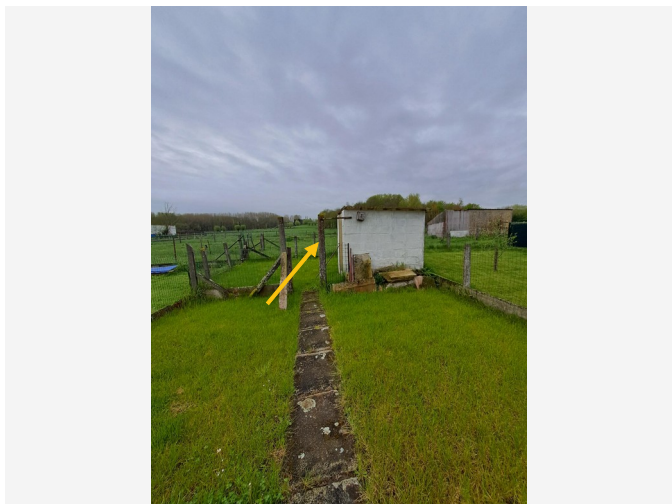
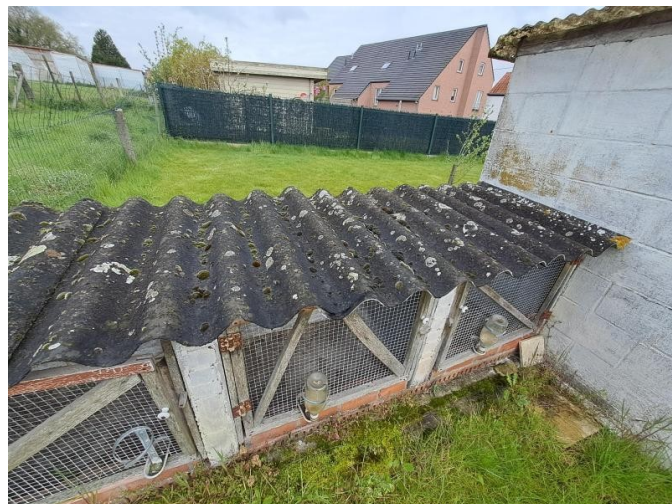
Het asbestmateriaal valt onder de mijlpaal van 2034.

Eindbeoordeling materiaalrisico	Laag materiaalrisico en/of verlaagde kans op vezelvrijgave
---------------------------------	--

Gebondenheid	Categorie 1: hechtgebonden in oorsprong
Asbestsoort (vezeltype)	Crocidoliet aanwezig
Asbestconcentratie	Laag (< 50%)
Afschermingsgraad van het gehele materiaal	Stootvaste afscherming of omkasting
Toestand van het materiaal	Matig beschadigd, matig verweerd

Beschrijving	Golfplaten op dierenhok achteraan
Omgeving	Buiten
Primaire drager	Schuin dak
Asbestmateriaal	Dak- en gevelbekleding - Golfplaat
Bindmiddel van asbestmateriaal	Cement
Gebondenheid op basis van bindmiddel	Hecht
Hoeveelheid (oppervlakte - aantal)	• 1,50 m <sup>2</sup> - 1 stuk
Totale oppervlakte	1,50 m <sup>2</sup>
Eenvoudig bereikbaar	Ja

Verwijderen

- Verwijder dit asbestmateriaal zo snel mogelijk. Volg de toestand goed op.
- Hemelwater dat afspoelt van asbestcement daken of gevels kan asbestdeeltjes bevatten. Gebruik het enkel voor gesloten circuits (bv. spoelen toiletten). Reinig na het vervangen van het dak of de gevel de dakgoten en regenwaterput of -ton om asbesthoudend sediment of slib te verwijderen

- Eenvoudige handelingen: mag via doe-het-zelf of door werknemer(s) met opleidingsattest eenvoudige handelingen  
De techniek van de eenvoudige handelingen mag worden toegepast bij de verwijdering van hechtgebonden asbest die niet beschadigd is of waarbij er geen vrije vezels zichtbaar zijn en waarbij verwijdering geen aanleiding geeft tot een wijziging van de toestand (bijlage VI.3-2, A, 1° van de codex) en indien kan voldaan worden aan de andere voorwaarden voor het gebruik van deze techniek.

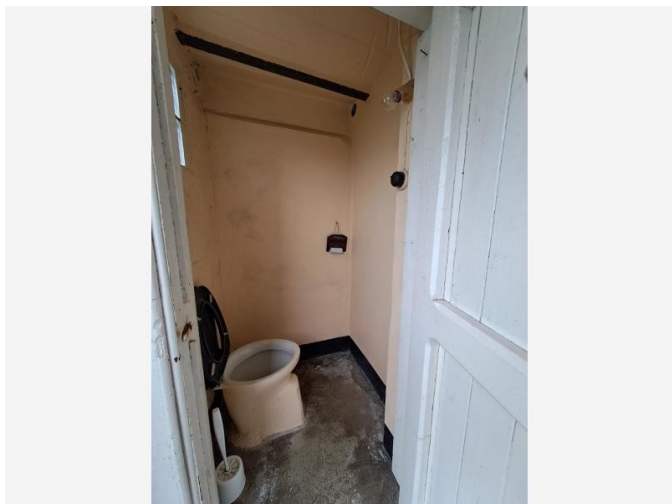
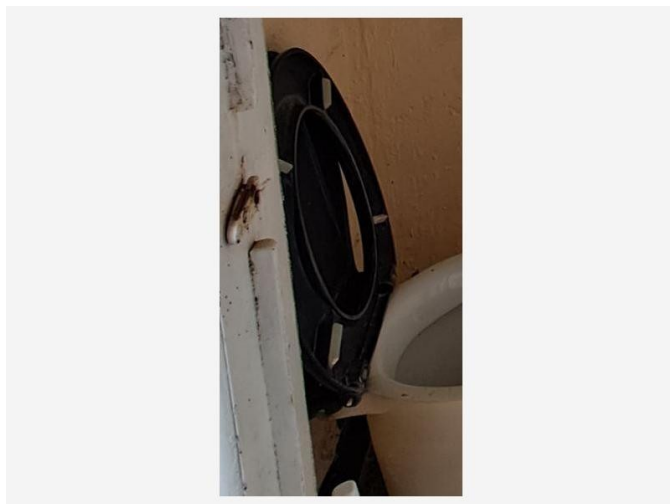
Het asbestmateriaal valt onder de mijlpaal van 2040.

Eindbeoordeling materiaalrisico	Zeer laag materiaalrisico en/of zeer lage kans op vezelvrijgave
---------------------------------	---

Gebondenheid	Categorie 1: hechtgebonden in oorsprong
Asbestsoort (vezeltype)	Crocidoliet aanwezig
Asbestconcentratie	Laag (< 50%)
Afschermingsgraad van het gehele materiaal	Stootvaste afscherming of omkasting
Toestand van het materiaal	Onbeschadigd, niet verweerd

Beschrijving	Bakelieten wc-bril
Omgeving	Binnen
Primaire drager	Sanitaire infrastructuur en uitrusting (toe- en afvoer)
Asbestmateriaal	Plaat, paneel, tablet - Type Bakeliet
Bindmiddel van asbestmateriaal	Kunststof of -hars
Gebondenheid op basis van bindmiddel	Hecht
Hoeveelheid (oppervlakte - dikte - aantal)	• 0,50 m <sup>2</sup> - 2,00 cm - 1 stuk
Totaal volume	0,01 m <sup>3</sup>
Eenvoudig bereikbaar	Ja
Bevestigingswijze	• Geschroefd
Identificatiemethode	Vaststelling zonder monsternamen

Zorgvuldig beheren

- Zorg voor een veilig beheer. Vermijd het beschadigen van het asbestmateriaal. Controleer de toestand jaarlijks op wijzigingen.

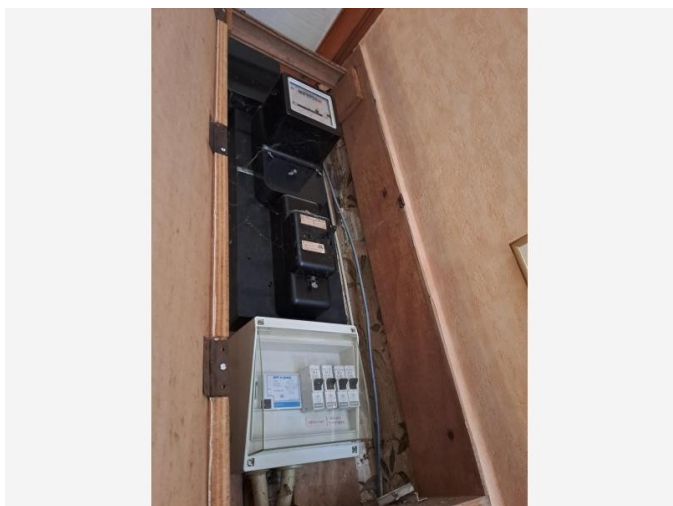
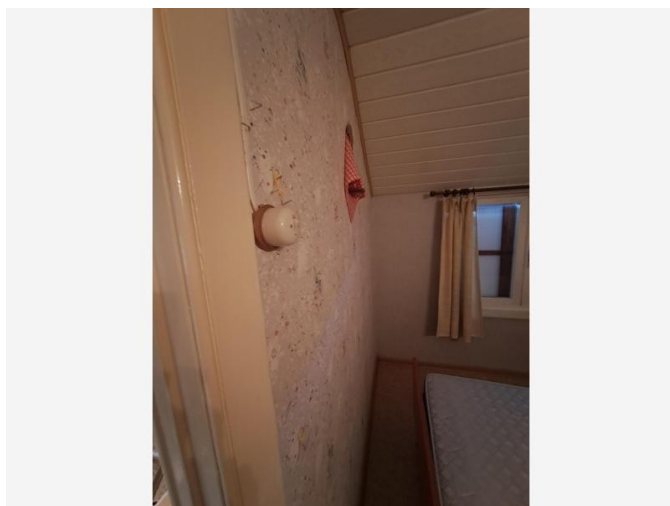
Het asbestmateriaal valt onder de mijlpaal van 2040.

De aanduidingen op het plan zijn mogelijks onvolledig, maar geven een duidelijk inzicht in welke types onderdelen uit bakeliet bestaan.

Eindbeoordeling materiaalarisico	Zeer laag materiaalarisico en/of zeer lage kans op vezelvrijgave
----------------------------------	--

Gebondenheid	Categorie 1: hechtgebonden in oorsprong
Asbestsoort (vezeltype)	Crocidoliet aanwezig
Asbestconcentratie	Laag (< 50%)
Afschermingsgraad van het gehele materiaal	Stootvaste afscherming of omkasting
Toestand van het materiaal	Onbeschadigd, niet verweerd

Beschrijving	Bakelieten elektriciteitsonderdelen
Omgeving	Binnen
Primaire drager	Communicatie en elektrische infrastructuur en uitrusting
Asbestmateriaal	Plaat, paneel, tablet - Type Bakeliet
Bindmiddel van asbestmateriaal	Kunststof of -hars
Gebondenheid op basis van bindmiddel	Hecht

Zorgvuldig beheren

- Zorg voor een veilig beheer. Vermijd het beschadigen van het asbestmateriaal. Controleer de toestand jaarlijks op wijzigingen.

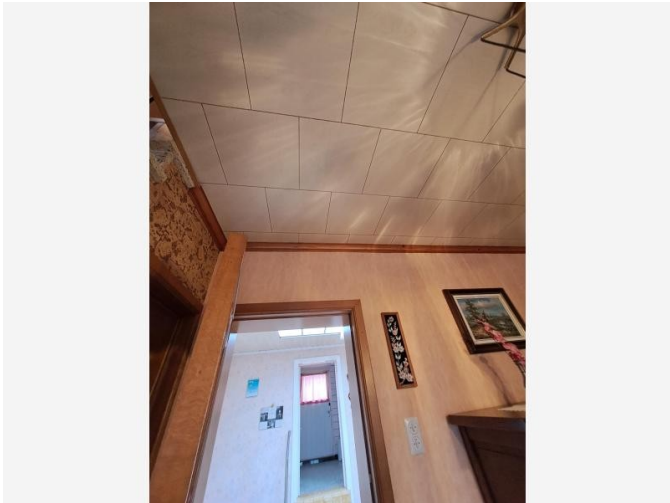
Situeringfoto

**Reden:** Er is geen volledige risicobeoordeling mogelijk

**Uitleg van de asbestdeskundige:** Door de aanwezigheid van andere materialen zoals pvc en hout, kon het al dan niet aanwezige pleisterwerk aan de plafonds bemonsterd worden.

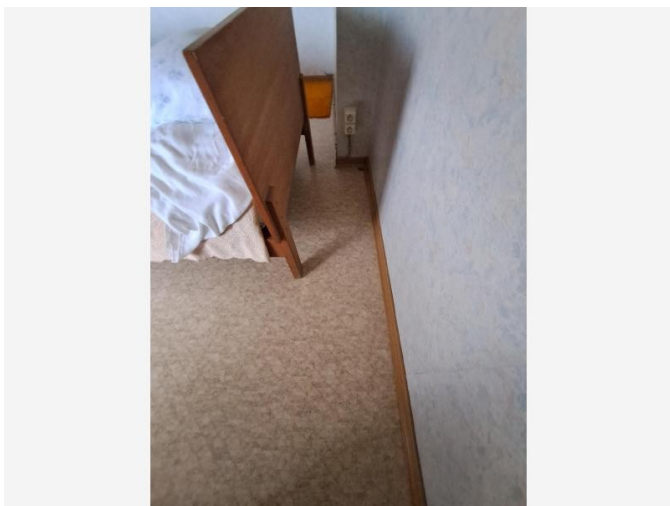
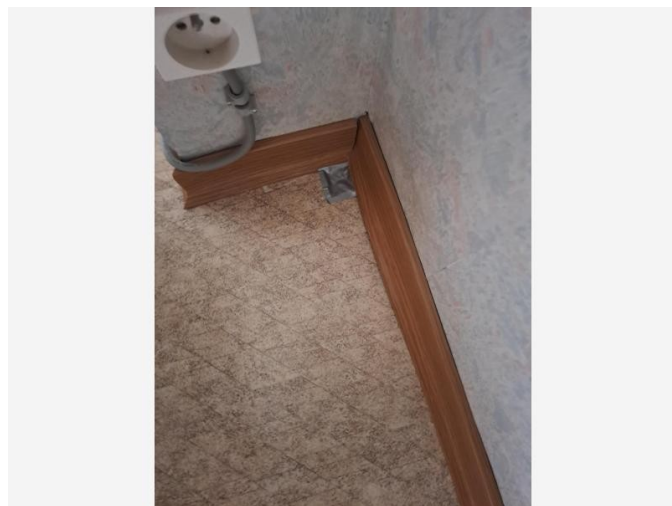
Geen asbest

#	Type	Referentie	Resultaat
7.1	Puntmonster	230425-VOLD233-VINBOV	Geen asbest

Beschrijving	Vinyl bovenverdieping
Omgeving	Binnen
Primaire drager	Vloer
Bindmiddel van materiaal	Kunststof of -hars

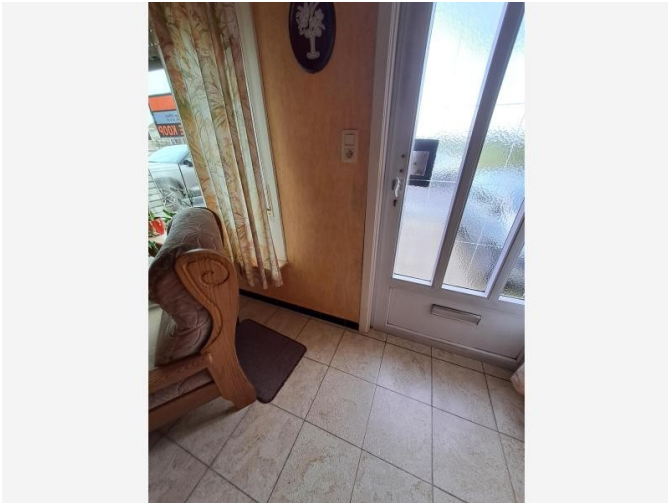
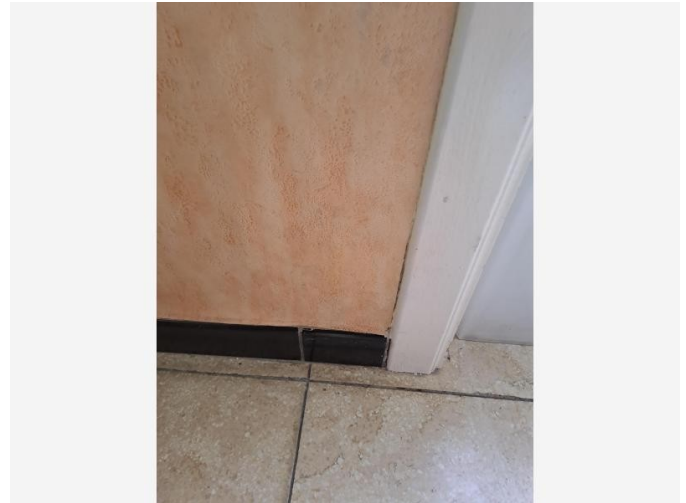
## Fiche 8: Pleisterwerk muren

Geen asbest

#	Type	Referentie	Resultaat
8.1	Puntmonster	230425-VOLD233-PLEMUR	Geen asbest

Beschrijving	Pleisterwerk muren
Omgeving	Binnen
Primaire drager	Wand vrijstaand (scheidingmuur, ...)
