Asbestinventarisatetest

J. De Meyerstraat 5, 8370 Blankenberge

Attestnummer : 20231109-000101.000

Niet-asbestveilig

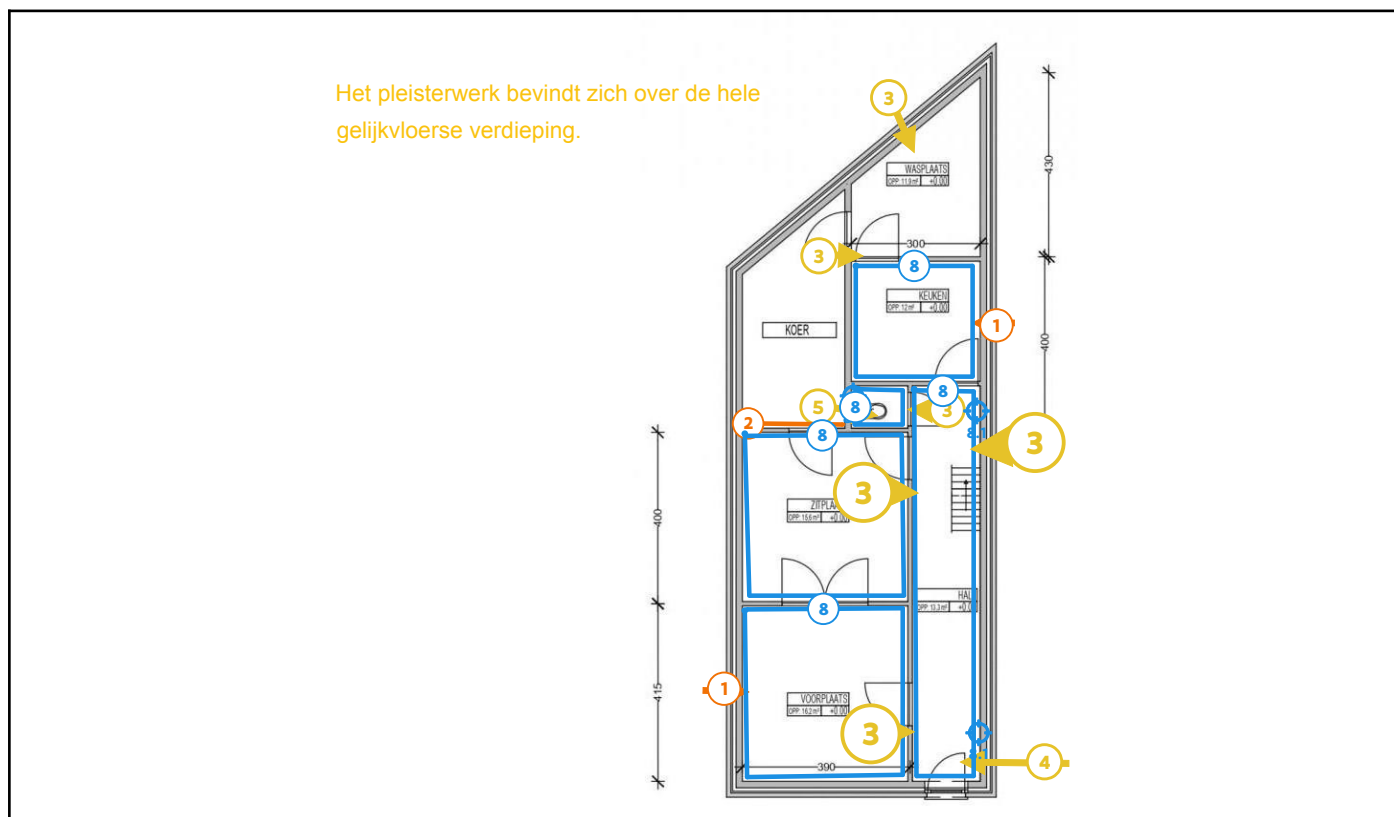
Plan 1.1: plan gelijkvloers

Beschrijving	Type	Actie
1. Lint in gaskachel	Asbestmateriaal	Verwijderen
2. Gevelleien	Asbestmateriaal	Verwijderen
3. Schakelaars en sokkels in bakeliet	Asbestmateriaal	Zorgvuldig beheren
4. Montageplaat bakeliet ern schakelaars	Asbestmateriaal	Zorgvuldig beheren
5. Wc Bril	Asbestmateriaal	Zorgvuldig beheren
8. Pleisterwerk	Geen asbest	-
8.1 Code: JDM20231031S3	Mengmonster	-

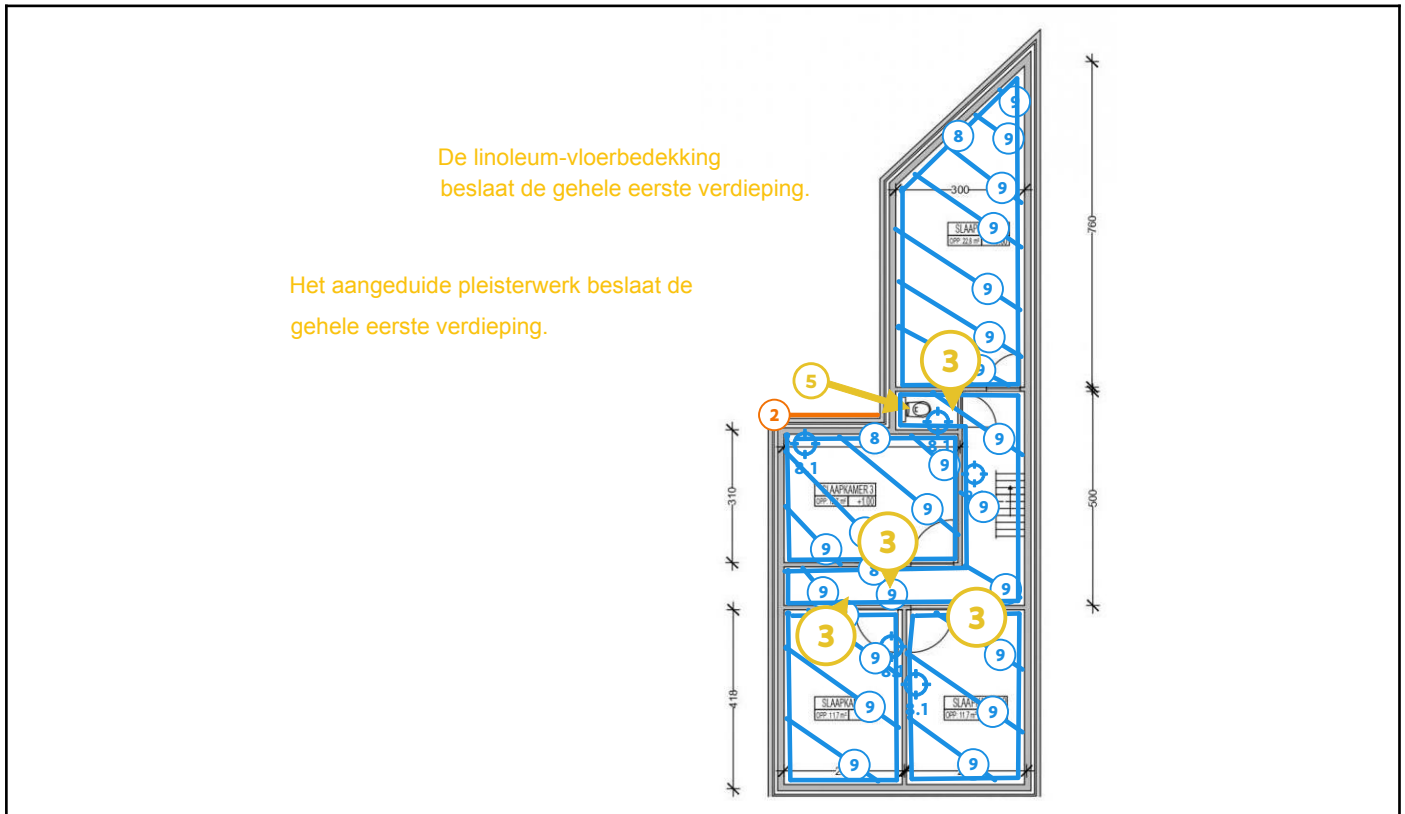
Plan 1.2: plan verdieping

Beschrijving	Type	Actie
2. Gevelleien	Asbestmateriaal	Verwijderen
3. Schakelaars en sokkels in bakeliet	Asbestmateriaal	Zorgvuldig beheren
5. Wc Bril	Asbestmateriaal	Zorgvuldig beheren
8. Pleisterwerk	Geen asbest	-
8.1 Code: JDM20231031S3	Mengmonster	-
9. Linoleum	Geen asbest	-
9.1 Code: JDM520231031S2	Puntmonster	-

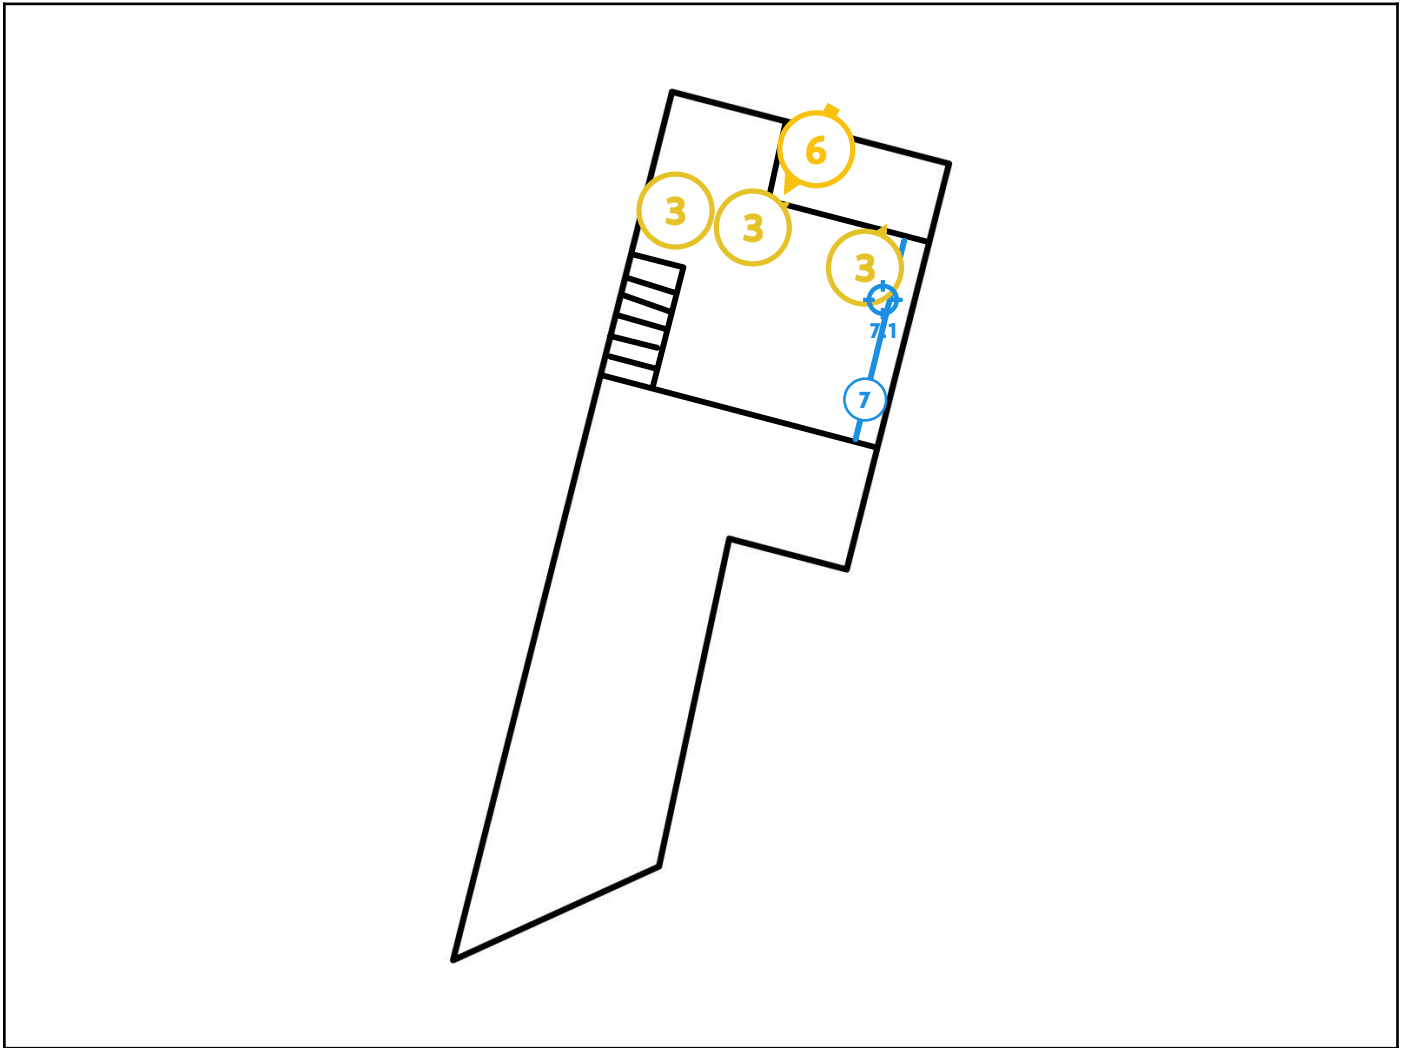
Plan 1.3: Kelder plan

Beschrijving	Type	Actie
3. Schakelaars en sokkels in bakeliet	Asbestmateriaal	Zorgvuldig beheren
6. Gaswandketel	Uitsluiting	-
7. Thermische buisisolatie	Geen asbest	-
7.1 Code: JDM520231031S1	Puntmonster	-

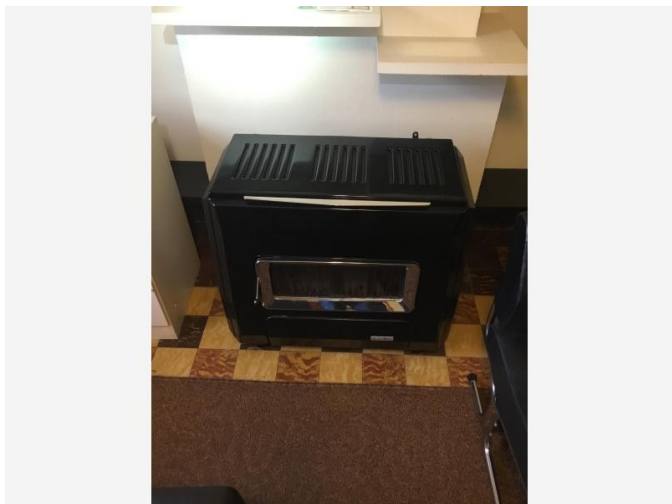
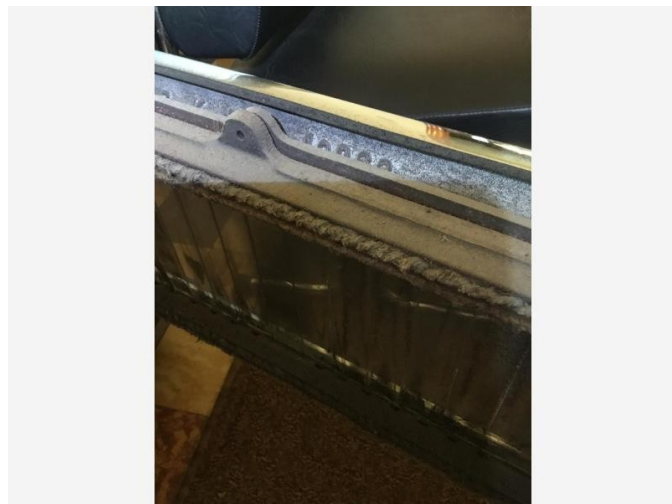
Het asbestmateriaal valt onder de mijlpaal van 2034.

Eindbeoordeling materiaalrisico	Verhoogd materiaalrisico en/of verhoogde kans op vezelvrijgave
---------------------------------	--

Gebondenheid	Categorie 3: niet-hechtgebonden met weinig of geen matrix
Asbestsoort (vezeltype)	Alleen chrysotiel
Asbestconcentratie	Hoog ($\geq 50\%$)
Afschermingsgraad van het gehele materiaal	Enkel randen niet afgeschermd maar geen contact met binnenluchtstromen
Toestand van het materiaal	Matig beschadigd, matig verweerd

Beschrijving	Lint in gaskachel
Omgeving	Binnen
Primaire drager	Ruimteverwarming
Asbestmateriaal	Koord, lint, band, strip
Bindmiddel van asbestmateriaal	Weinig of geen bindmiddel (textiel, bevloeking, ...)
Gebondenheid op basis van bindmiddel	Niet-hechtgebonden
Hoeveelheid (lengte - omtrek - aantal)	<ul style="list-style-type: none">• 2,00 m - 1,00 cm - 2 stuks
Totale oppervlakte	0,04 m ²
Eenvoudig bereikbaar	Ja
Bevestigingswijze	<ul style="list-style-type: none">• Verlijmd, ingegoten, versmeerd
Identificatiemethode	Vaststelling zonder monsternamen

- Verwijder dit asbestmateriaal zo snel mogelijk. Volg de toestand goed op.

- Eenvoudige handelingen: mag via doe-het-zelf of door werknemer(s) met opleidingsattest eenvoudige handelingen
Indien de gaskachels nog gebruikt gaan worden is het aan te raden de asbestlinten de laten verwijderen door een erkende verwarmingstechnieker.

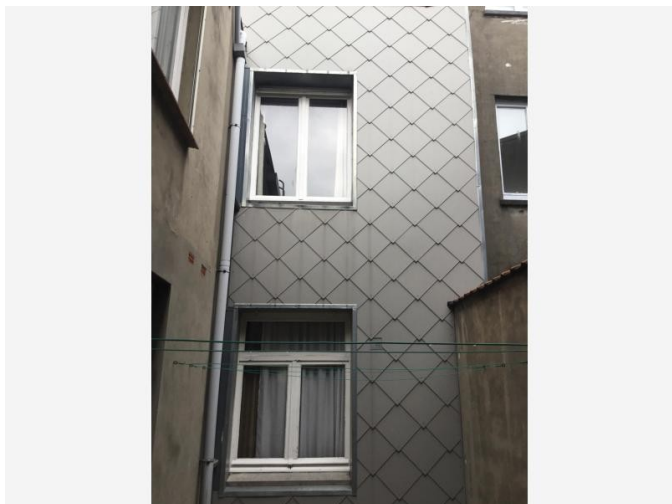
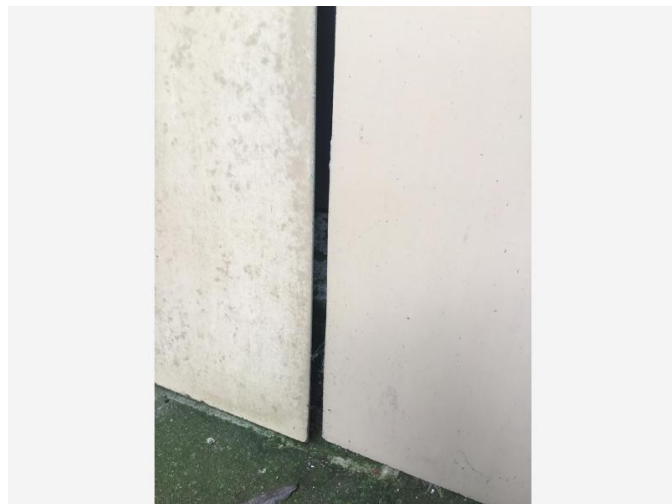
Het asbestmateriaal valt onder de mijlpaal van 2034.

Eindbeoordeling materiaalrisico	Zeer laag materiaalrisico en/of zeer lage kans op vezelvrijgave
---------------------------------	---

Gebondenheid	Categorie 1: hechtgebonden in oorsprong
Asbestsoort (vezeltype)	Alleen chrysotiel
Asbestconcentratie	Laag (< 50%)
Afschermingsgraad van het gehele materiaal	Geheel of deels vrij aan de buitenlucht
Toestand van het materiaal	Onbeschadigd, niet verweerd

Beschrijving	Gevelleien
Omgeving	Buiten
Primaire drager	Wand buitenschil
Asbestmateriaal	Dak- en gevelbekleding - Lei, shingle
Bindmiddel van asbestmateriaal	Cement
Gebondenheid op basis van bindmiddel	Hecht
Hoeveelheid (oppervlakte - aantal)	<ul style="list-style-type: none">• 16,00 m² - 1 stuk
Totale oppervlakte	16,00 m ²
Eenvoudig bereikbaar	Ja
Bevestigingswijze	<ul style="list-style-type: none">• Genageld, geniet
Identificatiemethode	Vaststelling zonder monsternamen

- Zorg voor een veilig beheer. Vermijd het beschadigen van het asbestmateriaal. Controleer de toestand jaarlijks op wijzigingen.

- Eenvoudige handelingen: mag via doe-het-zelf of door werknemer(s) met opleidingsattest eenvoudige handelingen
Gezien de beperkte oppervlakte van de gevelleien mogen de leien door middel van eenvoudige handelingen verwijderd worden. Op voorwaarde dat de nodige voorzorgsmaatregelen en protocollen van veilige afvoer in acht genomen worden.

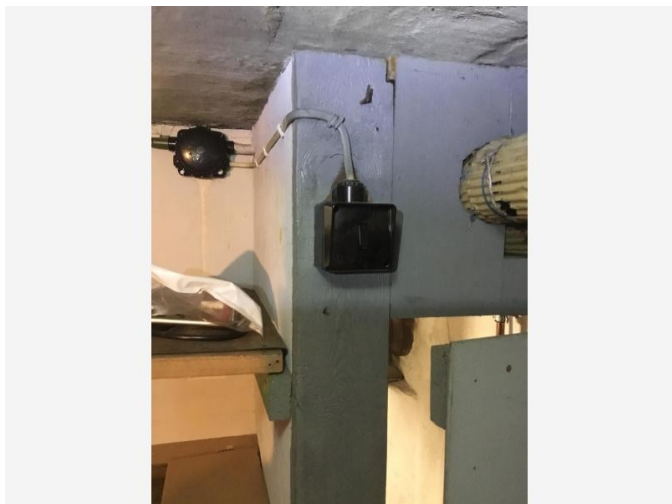
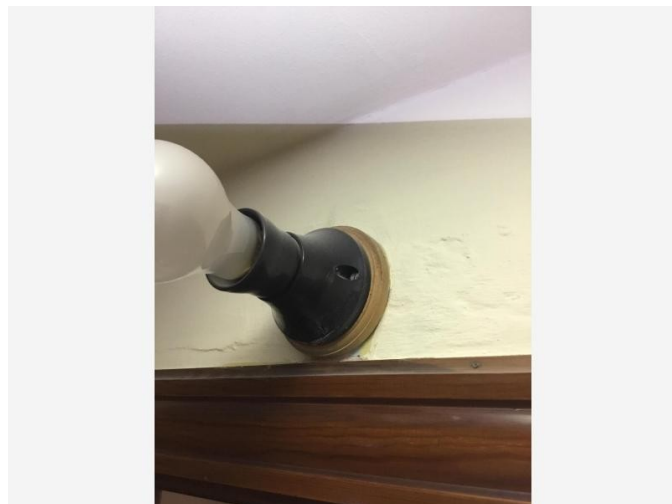
Het asbestmateriaal valt onder de mijlpaal van 2040.

Eindbeoordeling materiaalrisico	Zeer laag materiaalrisico en/of zeer lage kans op vezelvrijgave
---------------------------------	---

Gebondenheid	Categorie 1: hechtgebonden in oorsprong
Asbestsoort (vezeltype)	Alleen chrysotiel
Asbestconcentratie	Laag (< 50%)
Afschermingsgraad van het gehele materiaal	Geheel of deels (ook) vrij aan de binnenlucht
Toestand van het materiaal	Onbeschadigd, niet verweerd

Beschrijving	Schakelaars en sokkels in bakeliet
Omgeving	Binnen
Primaire drager	Binnenwand
Asbestmateriaal	Plaat, paneel, tablet - Type Bakeliet
Bindmiddel van asbestmateriaal	Kunststof of -hars
Gebondenheid op basis van bindmiddel	Hecht
Hoeveelheid (oppervlakte - dikte - aantal)	• 1,00 m ² - 2,00 cm - 1 stuk
Totaal volume	0,02 m ³
Eenvoudig bereikbaar	Ja
Bevestigingswijze	• Geklemd

- Zorg voor een veilig beheer. Vermijd het beschadigen van het asbestmateriaal. Controleer de toestand jaarlijks op wijzigingen.

- Eenvoudige handelingen: mag via doe-het-zelf of door werknemer(s) met opleidingsattest eenvoudige handelingen
Bij renovatie dienen de elektrische schakelaars, sokkels en verdeelkasten vervangen te worden. Deze kunnen op een veilige manier losgeschroefd worden en via de aangewezen afvalstroom verwijderd worden.

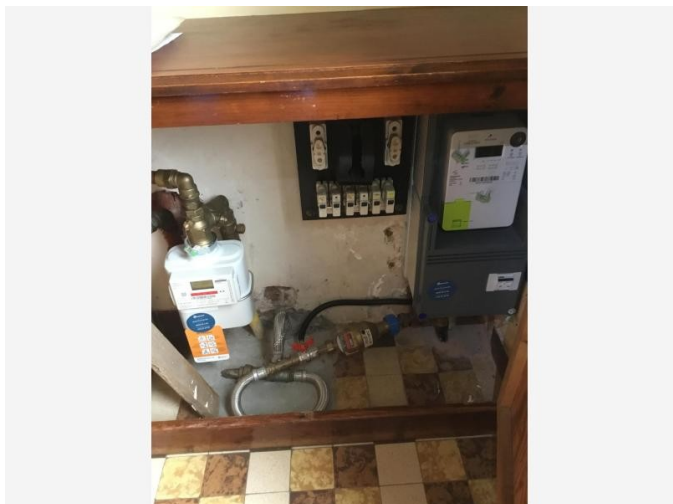
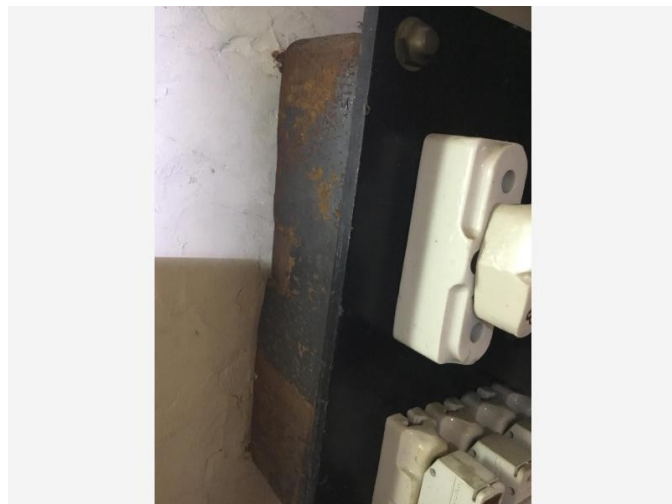
Het asbestmateriaal valt onder de mijlpaal van 2040.

Eindbeoordeling materiaalrisico	Zeer laag materiaalrisico en/of zeer lage kans op vezelvrijgave
---------------------------------	---

Gebondenheid	Categorie 1: hechtgebonden in oorsprong
Asbestsoort (vezeltype)	Alleen chrysotiel
Asbestconcentratie	Laag (< 50%)
Afschermingsgraad van het gehele materiaal	Geheel of deels vrij aan de buitenlucht
Toestand van het materiaal	Onbeschadigd, niet verweerd

Beschrijving	Montageplaat bakeliet ern schakelaars
Omgeving	Binnen
Primaire drager	Binnenwand
Asbestmateriaal	Plaat, paneel, tablet - Type Bakeliet
Bindmiddel van asbestmateriaal	Kunststof of -hars
Gebondenheid op basis van bindmiddel	Hecht
Hoeveelheid (oppervlakte - dikte - aantal)	• 0,12 m ² - 2,00 cm - 1 stuk
Totaal volume	0,002 m ³
Eenvoudig bereikbaar	Ja
Bevestigingswijze	• Geschroefd
Identificatiemethode	Vaststelling zonder monsternamen

- Zorg voor een veilig beheer. Vermijd het beschadigen van het asbestmateriaal. Controleer de toestand jaarlijks op wijzigingen.

- Eenvoudige handelingen: mag via doe-het-zelf of door werknemer(s) met opleidingsattest eenvoudige handelingen
Bij renovatie dient deze installatie op een behoedzame manier verwijderd en verangen te worden. Via de daartoe aangewezen afvalstroom moet het asbesthoudend materiaal afgevoerd worden.

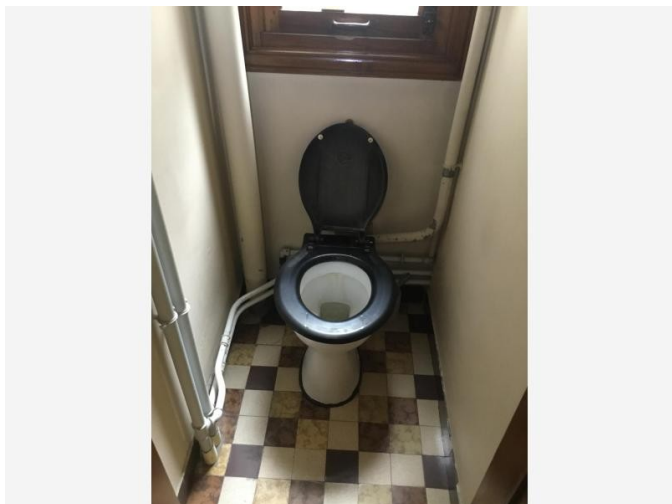
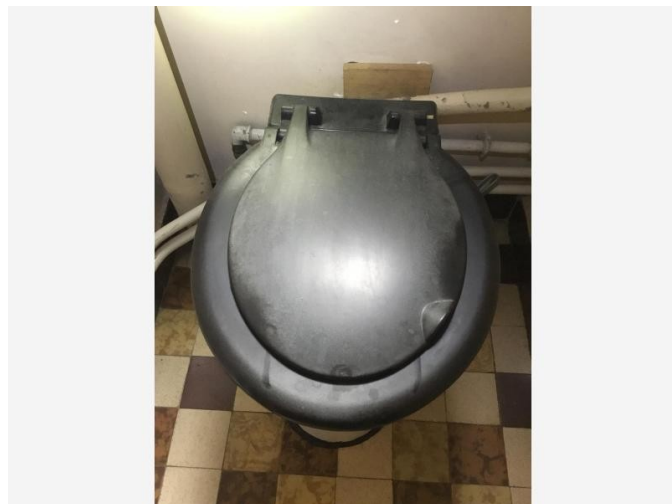
Het asbestmateriaal valt onder de mijlpaal van 2040.

Eindbeoordeling materiaalrisico	Zeer laag materiaalrisico en/of zeer lage kans op vezelvrijgave
---------------------------------	---

Gebondenheid	Categorie 1: hechtgebonden in oorsprong
Asbestsoort (vezeltype)	Alleen chrysotiel
Asbestconcentratie	Laag (< 50%)
Afschermingsgraad van het gehele materiaal	Geheel of deels (ook) vrij aan de binnenlucht
Toestand van het materiaal	Onbeschadigd, niet verweerd

Beschrijving	Wc Bril
Omgeving	Binnen
Primaire drager	Sanitaire infrastructuur en uitrusting (toe- en afvoer)
Asbestmateriaal	Plaat, paneel, tablet - Type Bakeliet
Bindmiddel van asbestmateriaal	Kunststof of -hars
Gebondenheid op basis van bindmiddel	Hecht
Hoeveelheid (oppervlakte - dikte - aantal)	• 1,00 m ² - 5,00 cm - 2 stuks
Totaal volume	0,10 m ³
Eenvoudig bereikbaar	Ja
Bevestigingswijze	• Geschroefd
Identificatiemethode	Vaststelling zonder monsternamen

- Zorg voor een veilig beheer. Vermijd het beschadigen van het asbestmateriaal. Controleer de toestand jaarlijks op wijzigingen.

- Eenvoudige handelingen: mag via doe-het-zelf of door werknemer(s) met opleidingsattest eenvoudige handelingen
Bij renovatie dient de sanitaire installatie vervangen te worden. De wc-brillen kunnen dan eenvoudigweg losgeschroefd worden en via de daartoe bestemde afvalstroom afgevoerd worden.

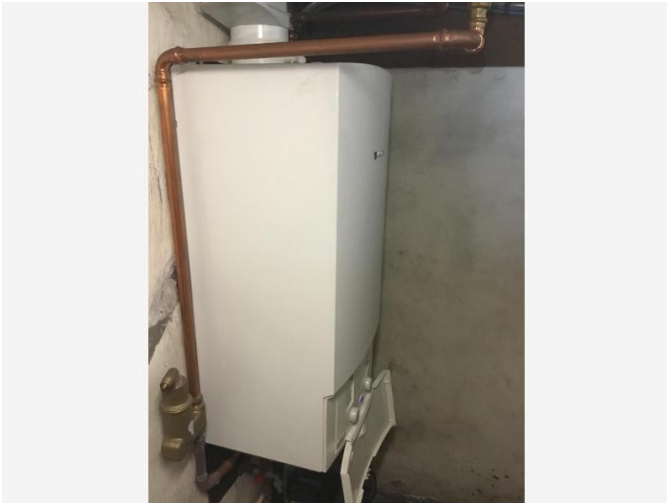
Uitgesloten van inspectie

Bouwjaar: 2011

Constructies gebouwd vanaf 2001 moeten niet onderzocht worden

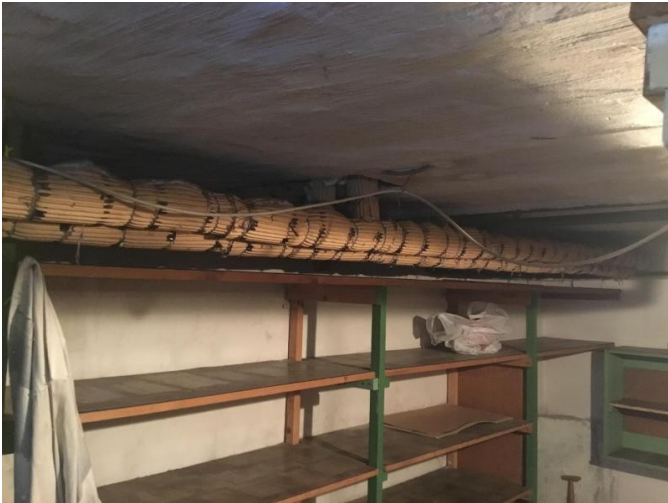
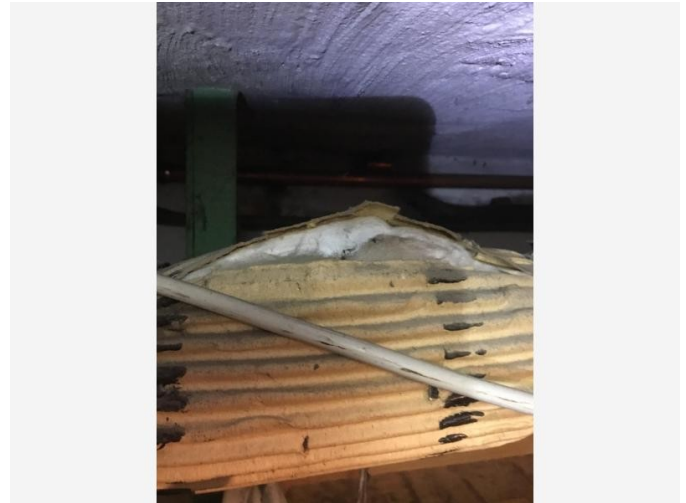
Fiche 7: Thermische buisisolatie

Geen asbest

#	Type	Referentie	Resultaat
7.1	Puntmonster	JDM520231031S1	Geen asbest

Beschrijving	Thermische buisisolatie
Omgeving	Binnen
Primaire drager	HVAC infrastructuur en uitrusting
Bindmiddel van materiaal	Weinig of geen bindmiddel (textiel, bevolking, ...)

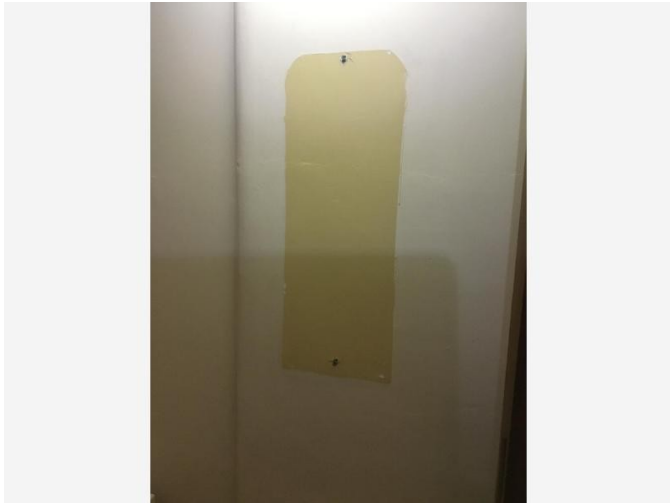
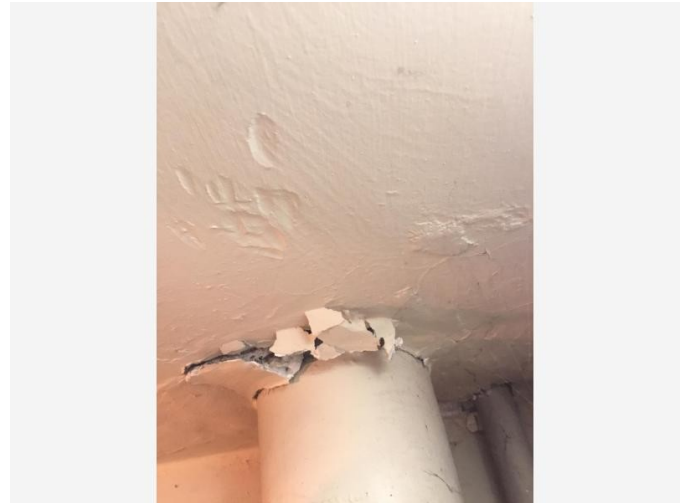
Geen asbest

#	Type	Referentie	Resultaat
8.1	Mengmonster	JDM20231031S3	Geen asbest

Beschrijving	Pleisterwerk
Omgeving	Binnen
Primaire drager	Binnenwand

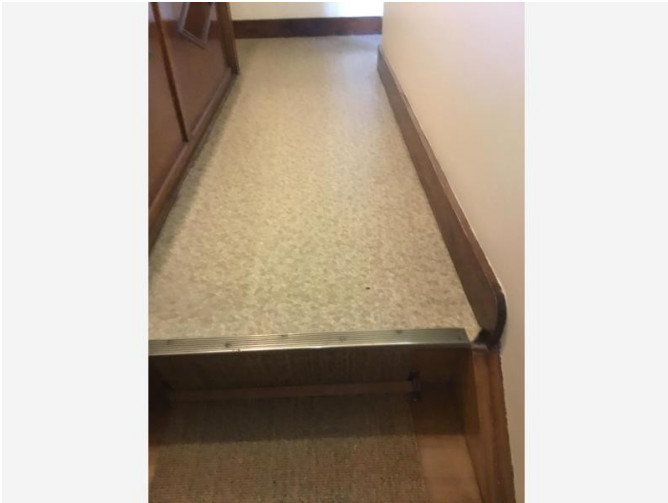
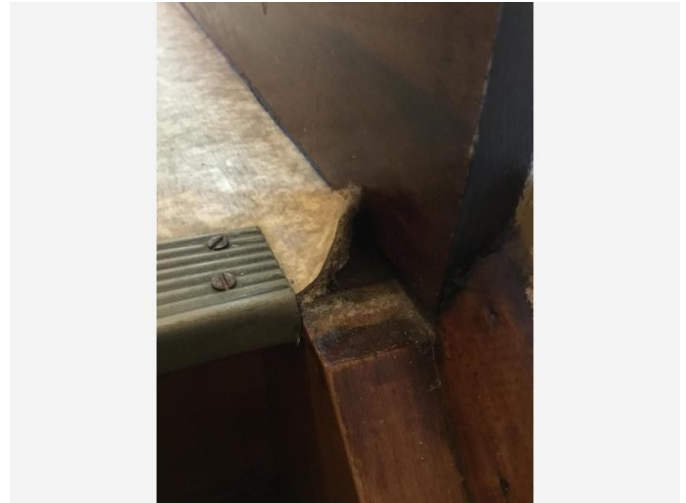
Geen asbest

#	Type	Referentie	Resultaat
9.1	Puntmonster	JDM520231031S2	Geen asbest

Beschrijving	Linoleum
Omgeving	Binnen
Primaire drager	Vloer
Bindmiddel van materiaal	Kunststof of -hars
