Asbestinventarisatetest

Nieuwstraat 3, 9500 Geraardsbergen

Attestnummer : 20230127-000241.000

Uitgegeven op : 27.01.2023

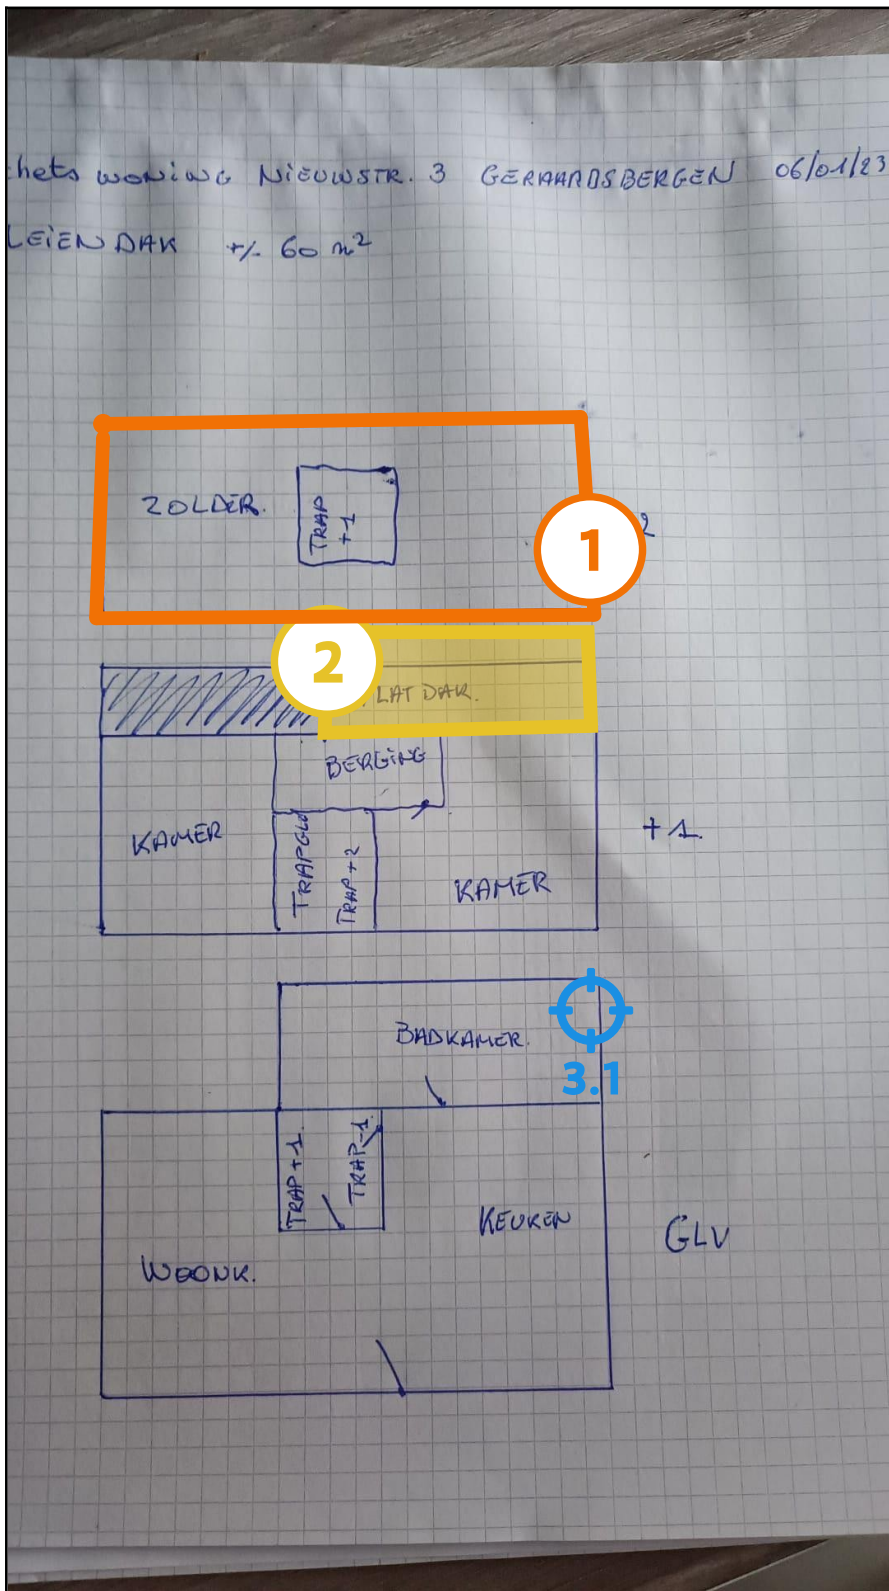
Plan 1.1: schets woning

1. leien dak	Asbestmateriaal	Verwijderen
2. roofing	Asbestmateriaal	Zorgvuldig beheren
3. muurpleister	Geen asbest	-
3.1 Code: 001	Puntmonster	-

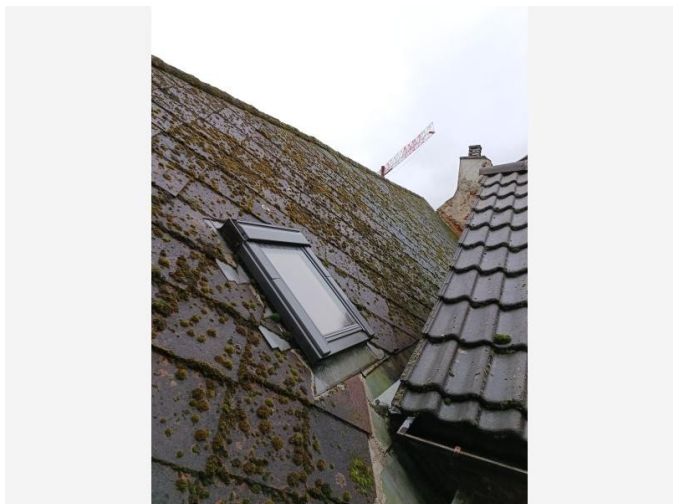
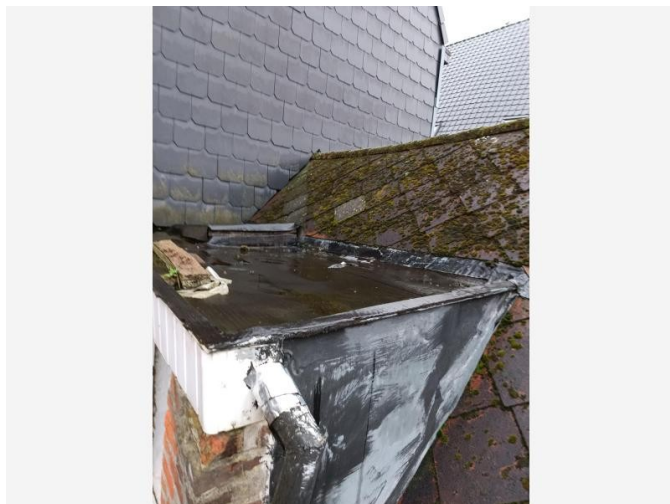
Eindbeoordeling materiaalrisico	Verhoogd materiaalrisico en/of verhoogde kans op vezelvrijgave
---------------------------------	----------------------------------------------------------------

Gebondenheid	Categorie 1: hechtgebonden in oorsprong
Asbestsoort (vezeltype)	Crocidoliet aanwezig
Asbestconcentratie	Laag (< 50%)
Afschermingsgraad van het gehele materiaal	Geheel of deels vrij aan de buitenlucht
Toestand van het materiaal	Matig beschadigd, matig verweerd

Beschrijving	leien dak
Omgeving	Buiten
Primaire drager	Schuin dak
Asbestmateriaal	Dak- en gevelbekleding - Lei, shingle
Bindmiddel van asbestmateriaal	Cement
Gebondenheid op basis van bindmiddel	Hecht
Hoeveelheid (oppervlakte - aantal)	<ul style="list-style-type: none">60,00 m² - 1 stuk
Totale oppervlakte	60,00 m ²
Eenvoudig bereikbaar	Ja
Bevestigingswijze	<ul style="list-style-type: none">GeschroefdGenageld, geniet

Het asbestmateriaal valt onder de mijlpaal van 2034.

- Verwijder dit asbestmateriaal zo snel mogelijk. Volg de toestand goed op.

- Eenvoudige handelingen: mag via doe-het-zelf of door werknemer(s) met opleidingsattest eenvoudige handelingen
Ondervloer afdekken , golfplaten voorzichtig verwijderen, extra fixeren, niet breken , niet gooien, onmiddellijk verpakken of voorzichtig in container met asbestbag plaatsen. De constructiebalken zullen ook gereinigd worden met vochtige doeken en hepa stofzuiger .

Bij leien geen stortkokers gebruiken.

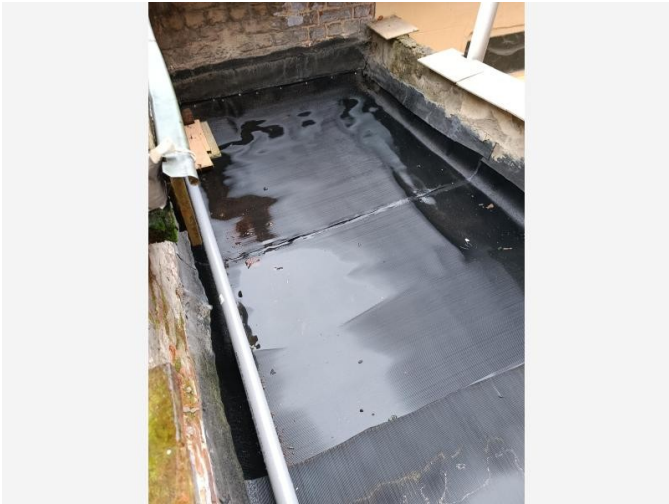
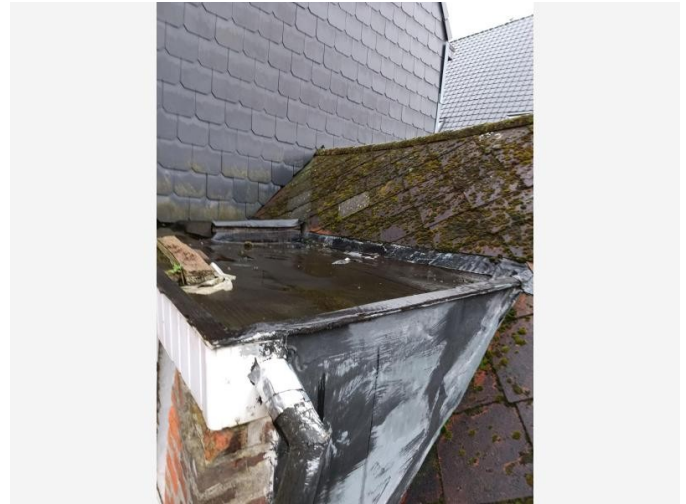
In het inspectieprotocol is een monstername van roofing verplicht om dit te identificeren als niet-asbesthoudend.
Een monstername is echter niet mogelijk wegens kans op lekkage.
De toepassing wordt als asbestverdacht beschouwd.

Eindbeoordeling materiaalrisico	Laag materiaalrisico en/of verlaagde kans op vezelvrijgave
---------------------------------	------------------------------------------------------------

Gebondenheid	Categorie 1: hechtgebonden in oorsprong
Asbestsoort (vezeltype)	Crocidoliet aanwezig
Asbestconcentratie	Laag (< 50%)
Afschermingsgraad van het gehele materiaal	Geheel of deels vrij aan de buitenlucht
Toestand van het materiaal	Licht beschadigd, licht verweerd. Intact materiaal type Pical – asbestboard of categorie III 'gebondenheid'

Beschrijving	roofing
Omgeving	Buiten
Primaire drager	Plat dak
Asbestmateriaal	Dak- en gevelbekleding - Roofing
Bindmiddel van asbestmateriaal	Bitumen (roofing, teer, asfalt)
Gebondenheid op basis van bindmiddel	Hecht

Het asbestmateriaal valt onder de mijlpaal van 2040.

- Zorg voor een veilig beheer. Vermijd het beschadigen van het asbestmateriaal. Controleer de toestand jaarlijks op wijzigingen.
- Voer bijkomende staalname(s) uit.

- Eenvoudige handelingen: mag via doe-het-zelf of door werknemer(s) met opleidingsattest eenvoudige handelingen opgeleid personeel (dakwerker met 8u basisopleiding asbest) , Roofing is gelijmd/gebrand

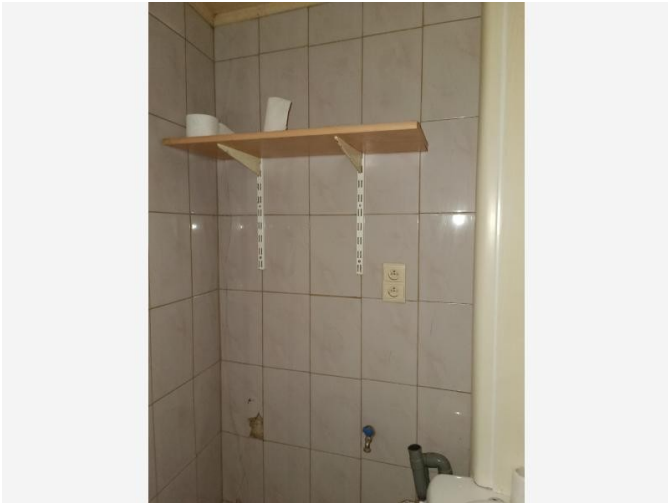
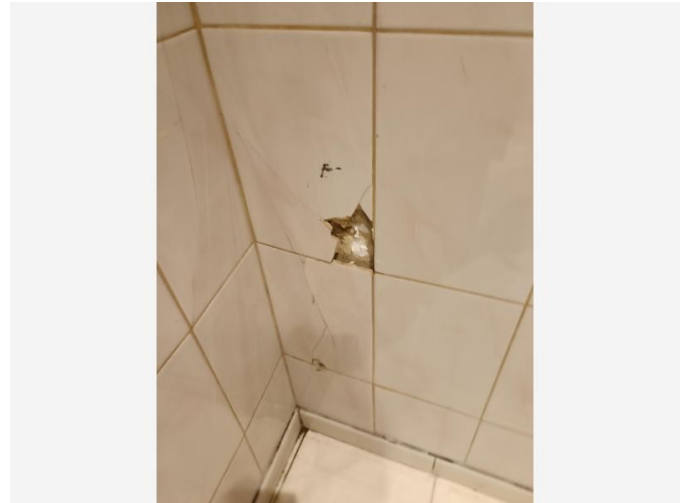
Geen asbest

#	Type	Referentie	Resultaat
3.1	Puntmonster	001	Geen asbest

Beschrijving	muurpleister
Omgeving	Binnen
Primaire drager	Binnenwand
Bindmiddel van materiaal	Gips - kalk
