# Asbestinventarisatetest

Gentsestraat 113, 9500 Geraardsbergen

Attestnummer : 20231030-000094.000

**Asbestveilig**

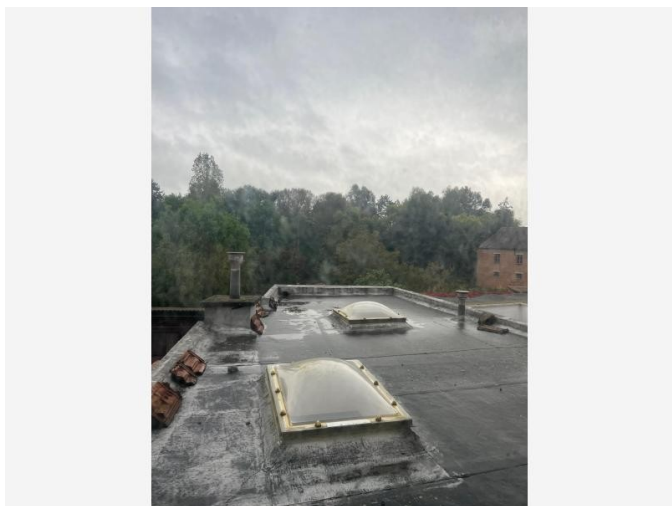
Situeringfoto

**Reden:** Het onderzoek kan niet uitgevoerd worden binnen de bepalingen van de Welzijnswet

**Uitleg van de asbestdeskundige:** Een staalname van roofing, wordt vermeden.

Dit omdat er waterlekken kunnen ontstaan.

Het materiaal is dus asbestverdacht, niet asbesthoudend.

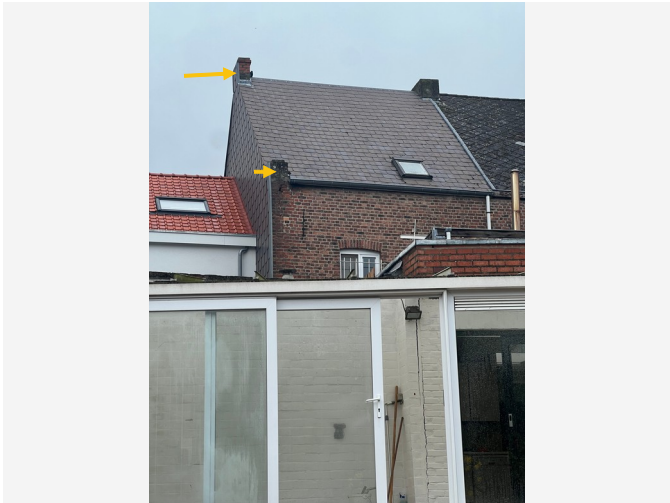
*Situeringfoto*

**Reden:** Het te onderzoeken materiaal situeert zich hoger dan 3,50 m te rekenen vanaf een veilige ondergrond

**Uitleg van de asbestdeskundige:** De toepassing bevindt zich op een zeker hoogte, waar de deskundige niet veilig toegang tot heeft.

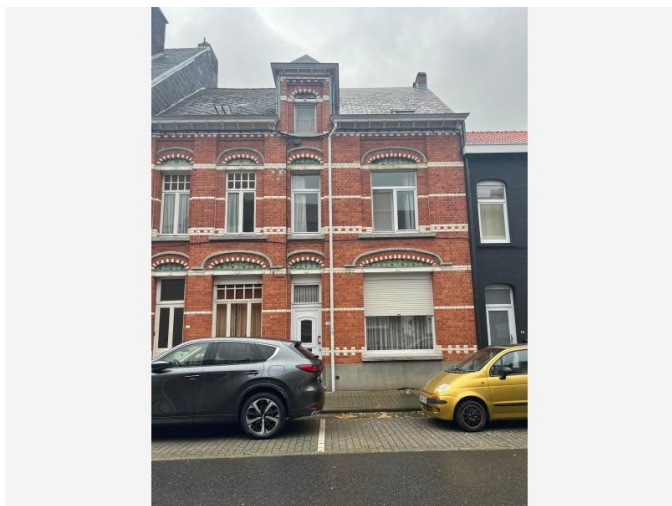
Vrije foto

Het dak en de zijgevel van de woning zijn vernieuwd. (Zie bwijs)

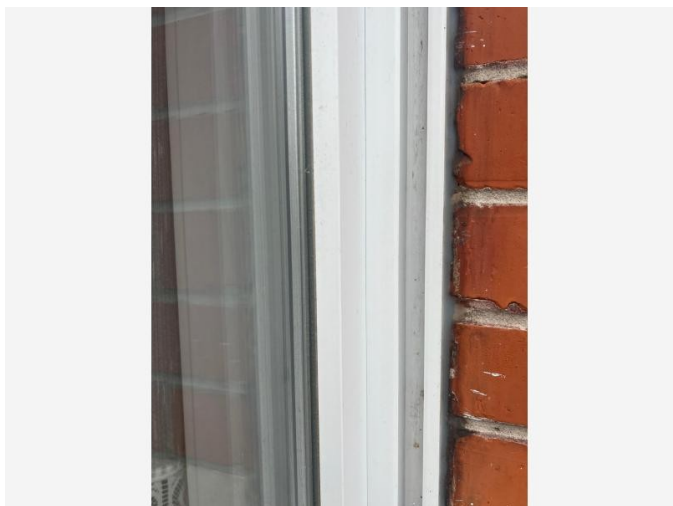
Vrije foto

Geen asbestverdachte toepassingen.

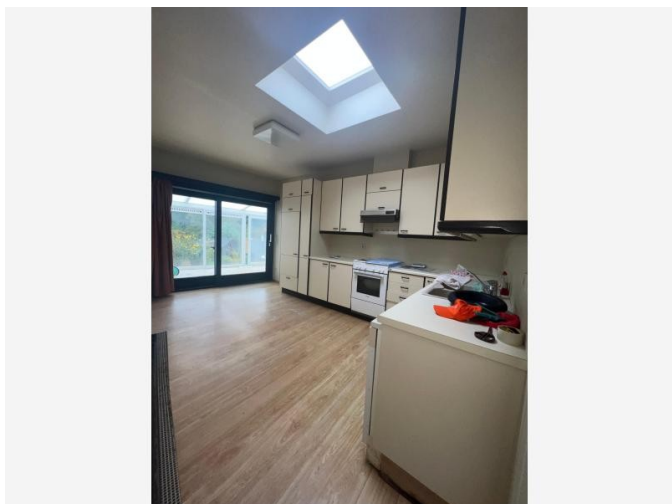
Vrije foto

Geen asbestverdachte toepassingen.

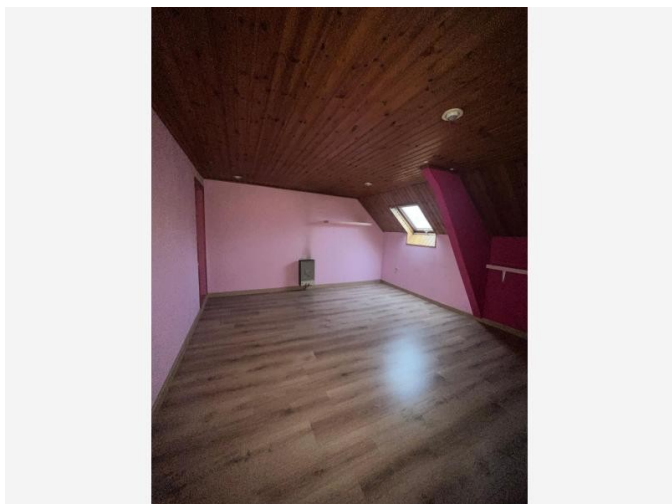
Vrije foto

Geen asbestverdachte houtmaterialen.

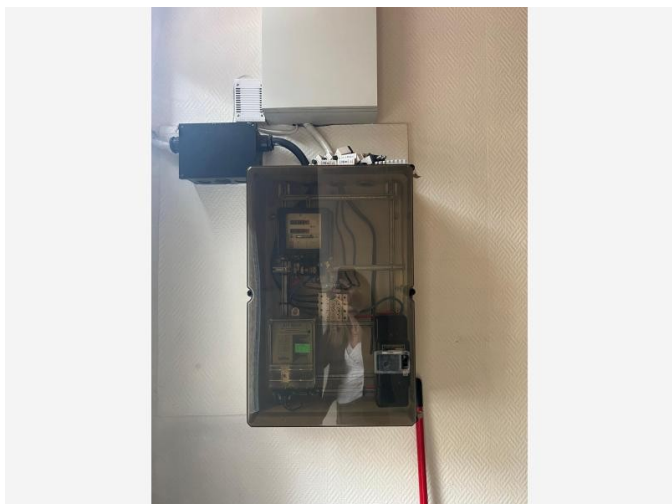
Vrije foto

In bakeliet, een van de eerste kunststoffen, werd soms asbest gemengd om de slijtvastheid en het isolatievermogen te vergroten.

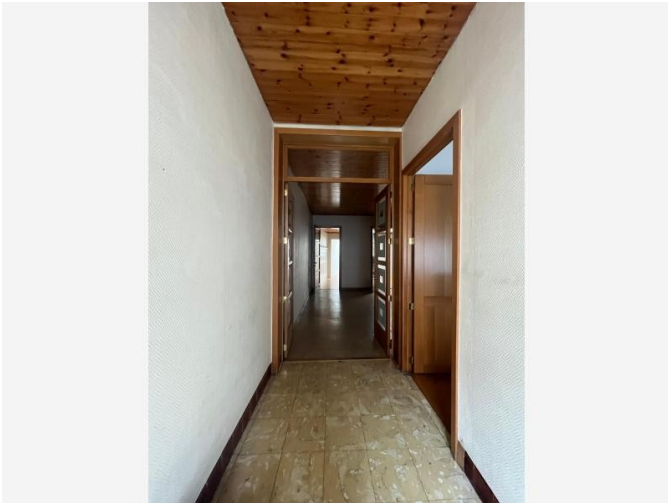
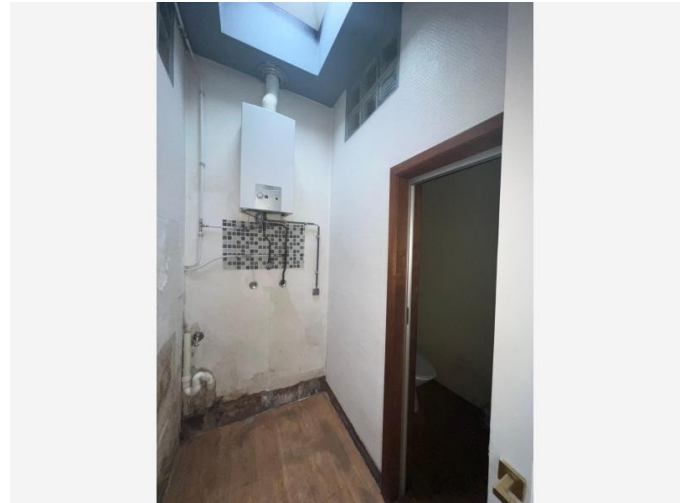
Geen asbest

#	Type	Referentie	Resultaat
8.1	Mengmonster	STL#GENT113 - 1	Geen asbest

Beschrijving	Pleisterwerk
Omgeving	Binnen
Primaire drager	Binnenwand
