Asbestinventarisatetest

Muylebeekstraat 8, 1570 Galmaarden

Attestnummer : 20231123-000109.000

Uitgegeven op : 23.11.2023

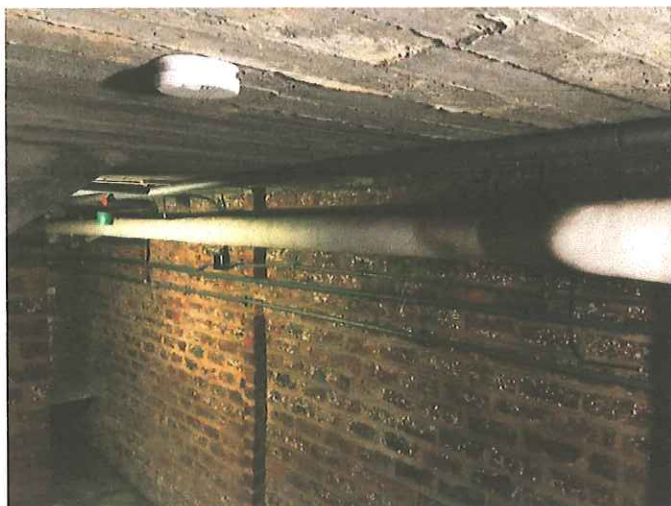
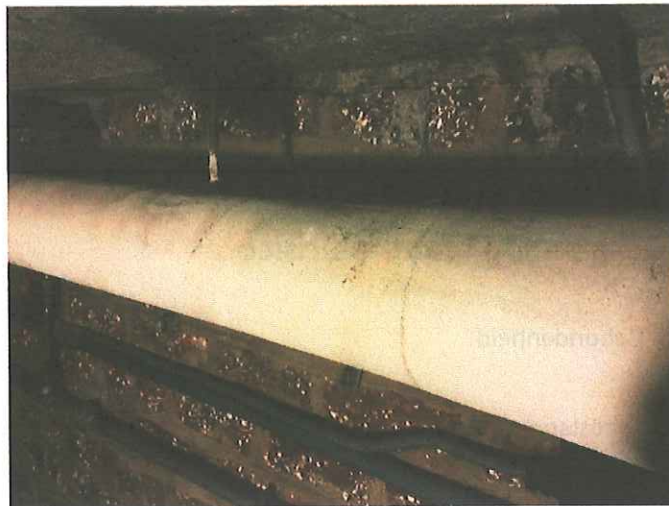
Het asbestmateriaal valt onder de mijlpaal van 2034.

Eindbeoordeling materiaalrisico	Laag materiaalrisico en/of verlaagde kans op vezelvrijgave
---------------------------------	--

Gebondenheid	Categorie 2: niet-hechtgebonden met matrix
Asbestsoort (vezeltype)	Amfibool aanwezig, uitgezonderd crocidoliet
Asbestconcentratie	Hoog ($\geq 50\%$)
Af schermingsgraad van het gehele materiaal	Geheel of deels vrij aan de buitenlucht
Toestand van het materiaal	Onbeschadigd, niet verweerd

#	Type	Referentie	Resultaat
1.1	Mengmonster	MUY82023111751	Amosiet

Beschrijving	Thermische buisisolatie
Omgeving	Binnen
Primaire drager	HVAC infrastructuur en uitrusting
Asbestmateriaal	In-situ afwerkingslagen - Thermische isolatie
Bindmiddel van asbestmateriaal	Gips - kalk
Gebondenheid op basis van bindmiddel	Niet-hechtgebonden
Hoeveelheid (lengte - omtrek - dikte - aantal)	• 19,00 m - 30,00 cm - 5,00 cm - 1 stuk

Verwijderen

- Scherm in afwachting van verwijdering het asbestmateriaal af van luchtstromingen en verstoring: bijvoorbeeld door het te verpakken, te fixeren, af te dekken, signalisatie - afbakening aan te brengen, ...

- Couveuzesak (erkend asbestverwijderaar)
Gezien de stofvorming die een verwijdering van zulke thermische isolatie veroorzaakt dient een erkende asbestverwijderaar dit via de couveuzesak-methode te verwijderen en af te voeren.

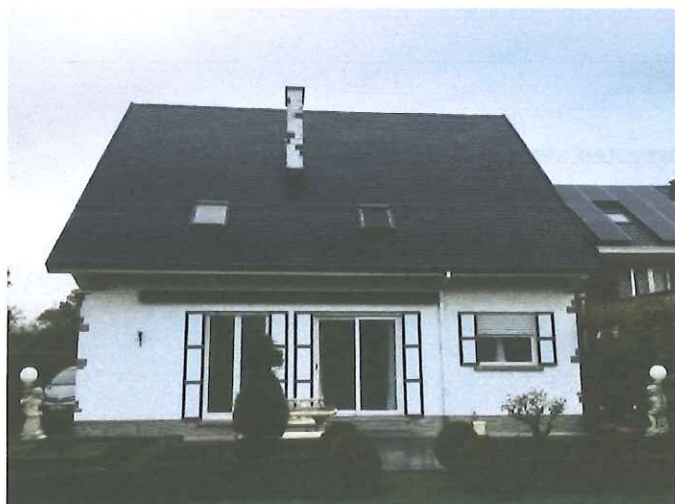
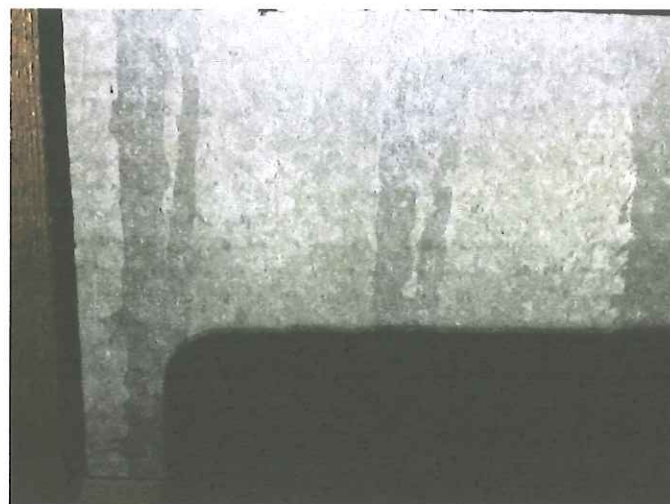
Het asbestmateriaal valt onder de mijlpaal van 2034.

Eindbeoordeling materiaalisico	Zeer laag materiaalisico en/of zeer lage kans op vezelvrijgave
Opmerking	De asbestleien zijn nog in een verbazingwekkend goede staat. Geen verwerking of mosvorming zichtbaar.

Gebondenheid	Categorie 1: hechtgebonden in oorsprong
Asbestsoort (vezeltype)	Alleen chrysotiel
Asbestconcentratie	Laag (< 50%)
Afschermingsgraad van het gehele materiaal	Geheel of deels vrij aan de buitenlucht
Toestand van het materiaal	Onbeschadigd, niet verweerd

#	Type	Referentie	Resultaat
2.1	Puntmonster	MUY82023111755	Chrysotiel

Beschrijving	Dak in asbestleien
Omgeving	Buiten
Primaire drager	Schuin dak
Asbestmateriaal	Dak- en gevelbekleding - Lei, shingle
Bindmiddel van asbestmateriaal	Cement
Gebondenheid op basis van bindmiddel	Hecht

Verwijderen

- Zorg voor een veilig beheer. Vermijd het beschadigen van het asbestmateriaal. Controleer de toestand jaarlijks op wijzigingen.

- Eenvoudige handelingen: enkel door erkend asbestverwijderaar
De verwijdering van de asbestleien dient, gezien het volume, door een erkend verwijderaar te gebeuren.

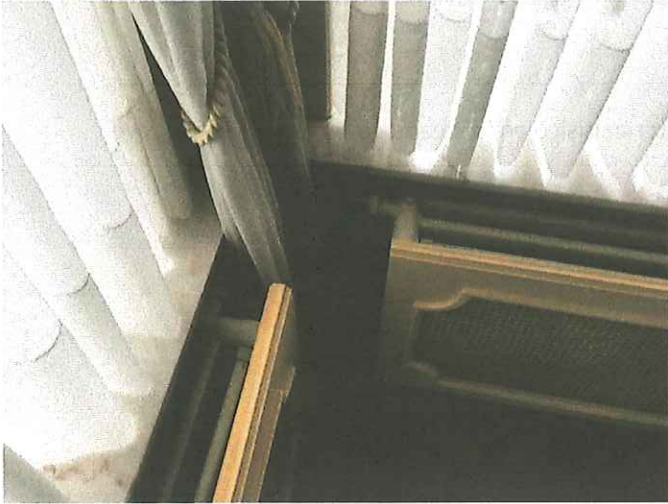
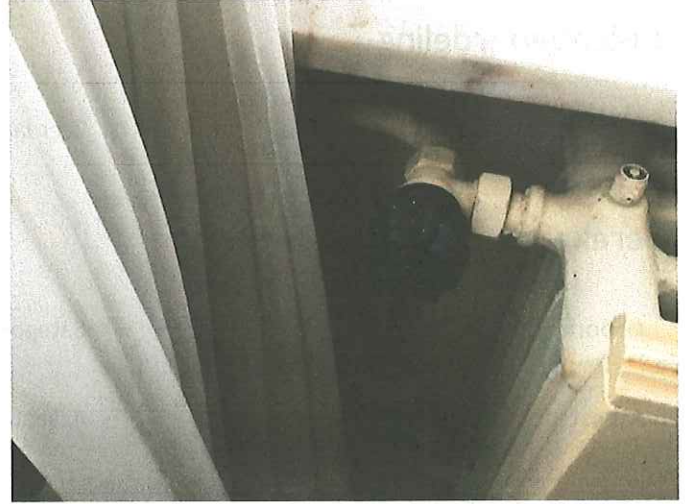
Het asbestmateriaal valt onder de mijlpaal van 2040.

Eindbeoordeling materiaalrisico	Zeer laag materiaalrisico en/of zeer lage kans op vezelvrijgave
---------------------------------	---

Gebondenheid	Categorie 1: hechtgebonden in oorsprong
Asbestsoort (vezeltype)	Alleen chrysotiel
Asbestconcentratie	Laag (< 50%)
Af schermingsgraad van het gehele materiaal	Geheel of deels (ook) vrij aan de binnenlucht
Toestand van het materiaal	Onbeschadigd, niet verweerd

Beschrijving	Verwarmingsknop bakeliet
Omgeving	Binnen
Primaire drager	HVAC infrastructuur en uitrusting
Asbestmateriaal	Plaat, paneel, tablet - Type Bakeliet
Bindmiddel van asbestmateriaal	Kunststof of -hars
Gebondenheid op basis van bindmiddel	Hecht
Hoeveelheid (oppervlakte - dikte - aantal)	• 0,25 m ² - 5,00 cm - 8 stuks
Totaal volume	0,10 m ³
Eenvoudig bereikbaar	Ja
Bevestigingswijze	• Geschroefd
Identificatiemethode	Vaststelling zonder monsternamen

Zorgvuldig beheren

- Zorg voor een veilig beheer. Vermijd het beschadigen van het asbestmateriaal. Controleer de toestand jaarlijks op wijzigingen.

- Eenvoudige handelingen: mag via doe-het-zelf of door werknemer(s) met opleidingsattest eenvoudige handelingen
De chauffageknoppen kunnen bij een renovatie eenvoudigweg afgeschroefd worden en via de daartoe bestemde afvalstroom verwijderd worden.

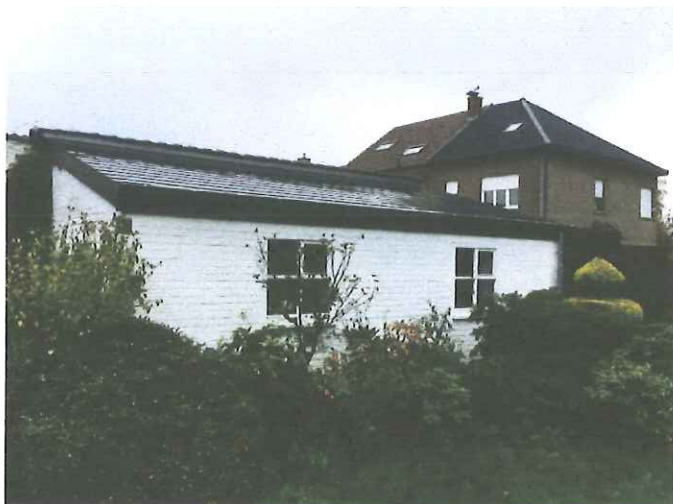
Uitgesloten van inspectie

Bouwjaar: 2017

Constructies gebouwd vanaf 2001 moeten niet onderzocht worden

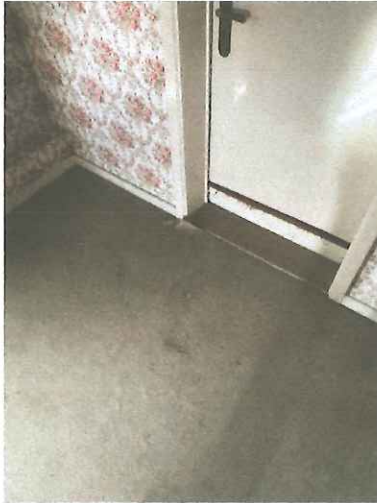
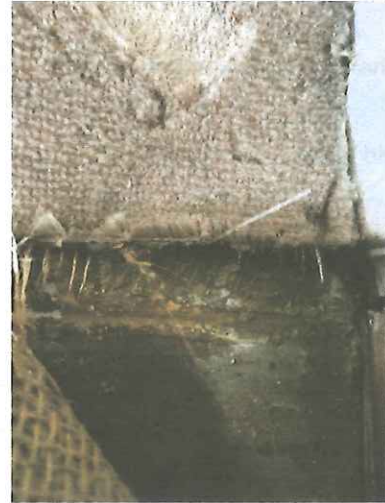
Fiche 7: Lijm laag vloer eerste verdieping

Geen asbest

#	Type	Referentie	Resultaat
7.1	Puntmonster	MUY82023111754	Geen asbest

Beschrijving	Lijm laag vloer eerste verdieping
Omgeving	Binnen
Primaire drager	Vloer
Bindmiddel van materiaal	Lijm

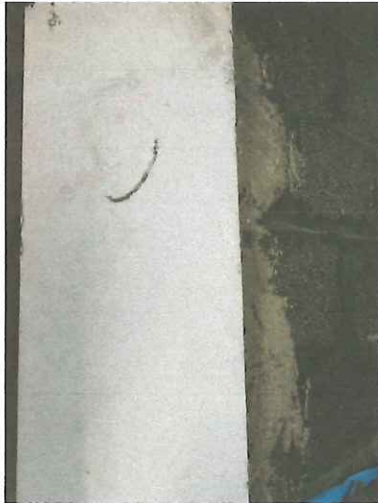
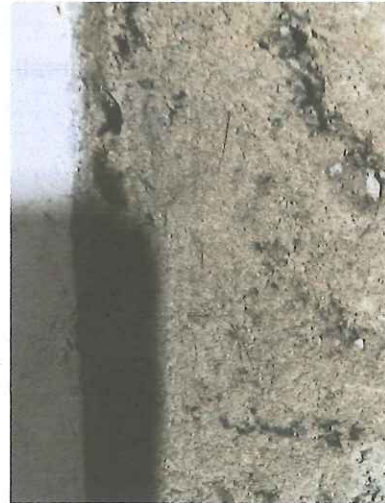
Fiche 8: Wandpleister

Geen asbest

#	Type	Referentie	Resultaat
8.1	Mengmonster	MUY820231117S2	Geen asbest

Beschrijving	Wandpleister
Omgeving	Binnen
Primaire drager	Binnenwand
