Asbestinventarisatetest

Wilgierlaan 20, 9500 Geraardsbergen

Attestnummer : 20231015-000148.000

Uitgegeven op : 15.10.2023

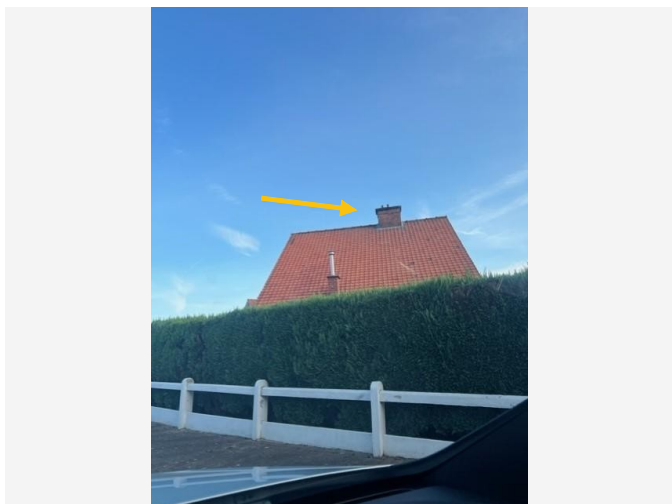
Situeringfoto

Tijdelijke beperking

Reden: Het te onderzoeken materiaal situeert zich hoger dan 3,50 m te rekenen vanaf een veilige ondergrond

Uitleg van de asbestdeskundige: De toepassing bevindt zich op een zeker hoogte, waar de deskundige niet veilig toegang tot heeft.

(Asbest)materiaal	Rookgaskanaal
Karakterisatie	Asbest (verdacht)
Primaire drager	Schuin dak

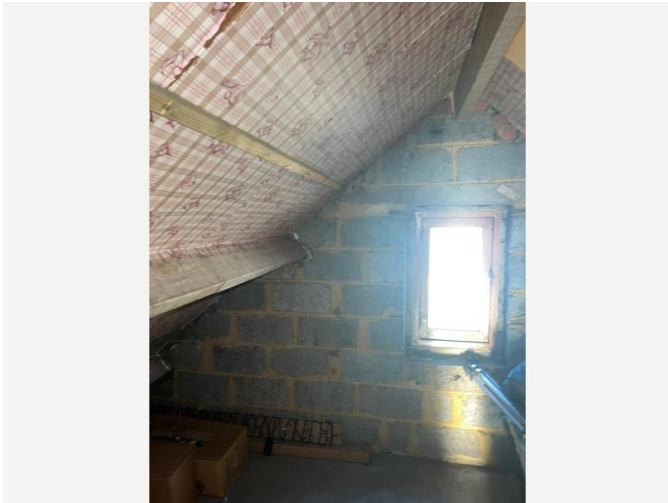
Situeringfoto

Tijdelijke beperking

Reden: Het te onderzoeken materiaal situeert zich hoger dan 3,50 m te rekenen vanaf een veilige ondergrond

Uitleg van de asbestdeskundige: Het onderdak is niet veilig toegankelijk via buiten en is langs binnen ingekapseld door houten vezelplaten.

(Asbest)materiaal	Plaat, paneel, tablet - Type Menuiserite
Karakterisatie	Asbest (verdacht)
Primaire drager	Schuin dak

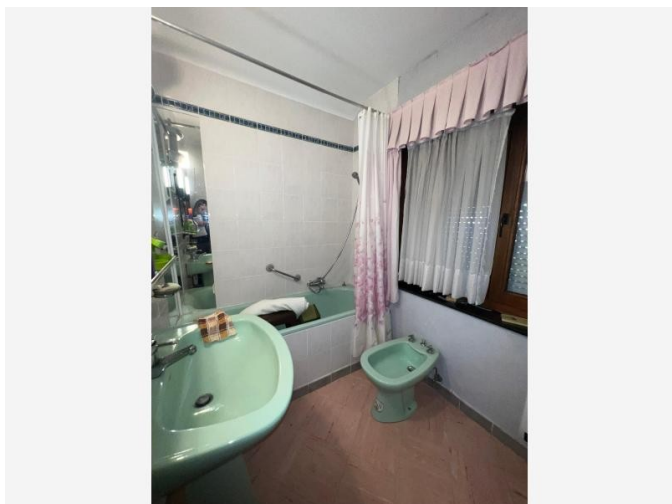
Vrije foto

Tegels geplaatst voor het risicobouwjaar, kunnen mogelijks asbestverdachte tegellijm bevatten. Deze kan enkel vastgesteld worden door een destructief onderzoek.

Identificatiemethode	Redelijk vermoeden
----------------------	--------------------

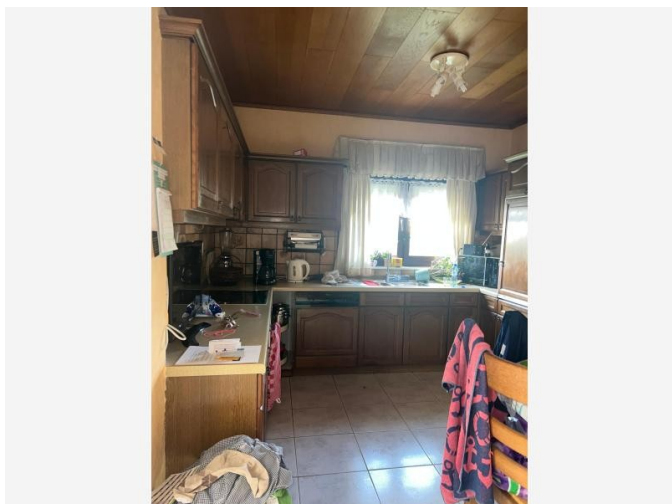
Vrije foto

De keuken bestaat uit eikenkasten.

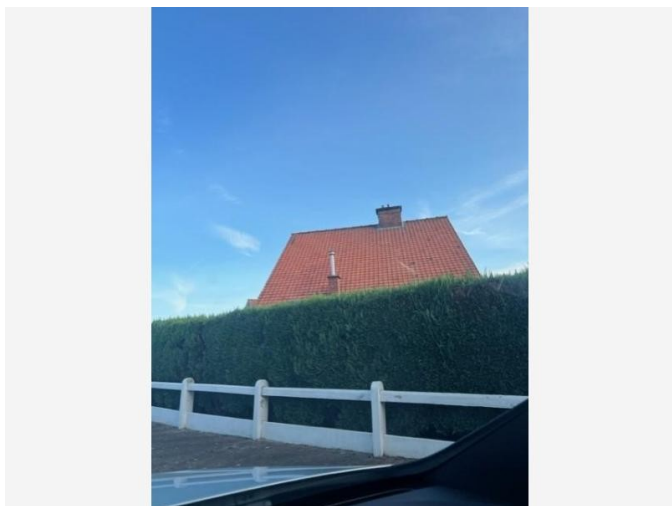
Vrije foto

Het dak van de woning, bestaat uit dakpannen.

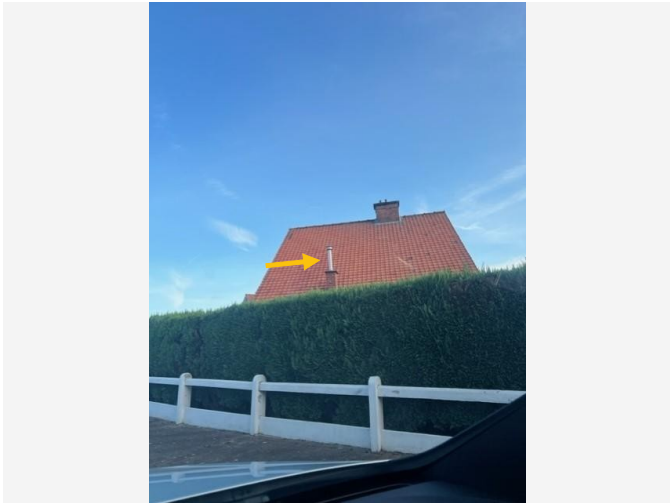
Vrije foto

Het rookgaskanaal is recent vervangen door een inox buis.

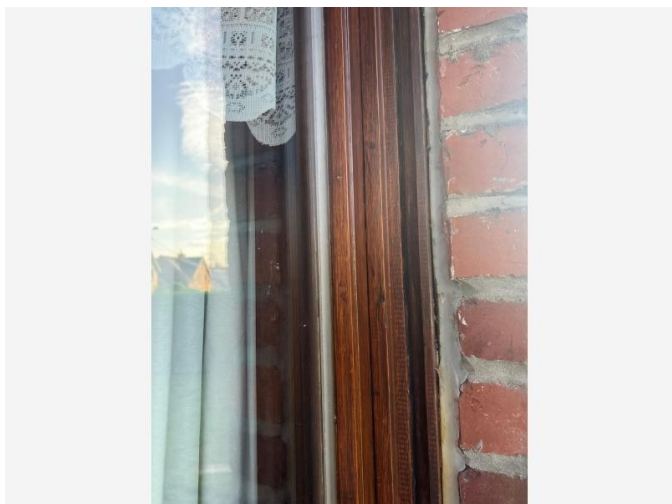
Vrije foto

Flexibele mastiek, niet-asbestverdacht.

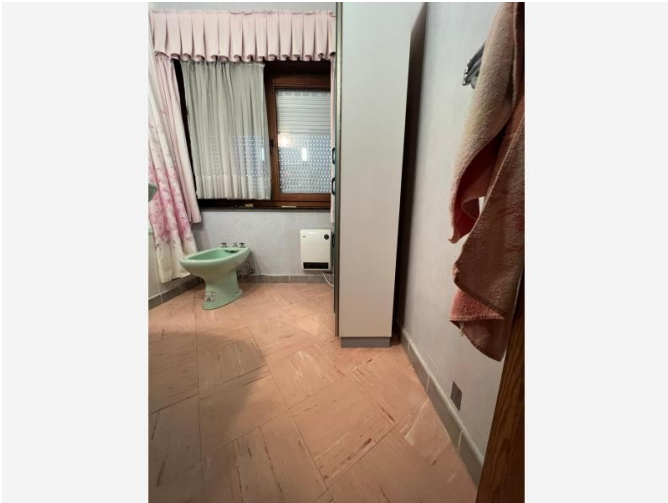
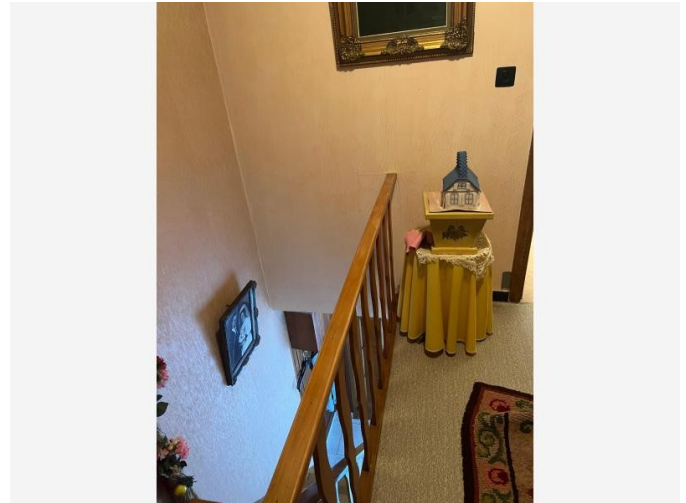
Geen asbest

#	Type	Referentie	Resultaat
8.1	Mengmonster	STL#WILG20 - 1	Geen asbest

Beschrijving	Pleisterwerk
Omgeving	Binnen
Primaire drager	Binnenwand

Bindmiddel van materiaal	Gips - kalk
Gebondenheid op basis van bindmiddel	Niet-hechtgebonden
Hoeveelheid (oppervlakte - dikte - aantal)	• 255,00 m ² - 1,00 cm - 1 stuk
Totaal volume	2,55 m ³
Identificatiemethode	Vaststelling met monstername
Destructieve handeling voor identificatie	Nee
Opmerking	Oppervlakte hoeveelheid, naar schatting.
