# Asbestinventarisatetest

41018A0849/00E002

Attestnummer : 20231017-000221.001

Uitgegeven op : 17.10.2023

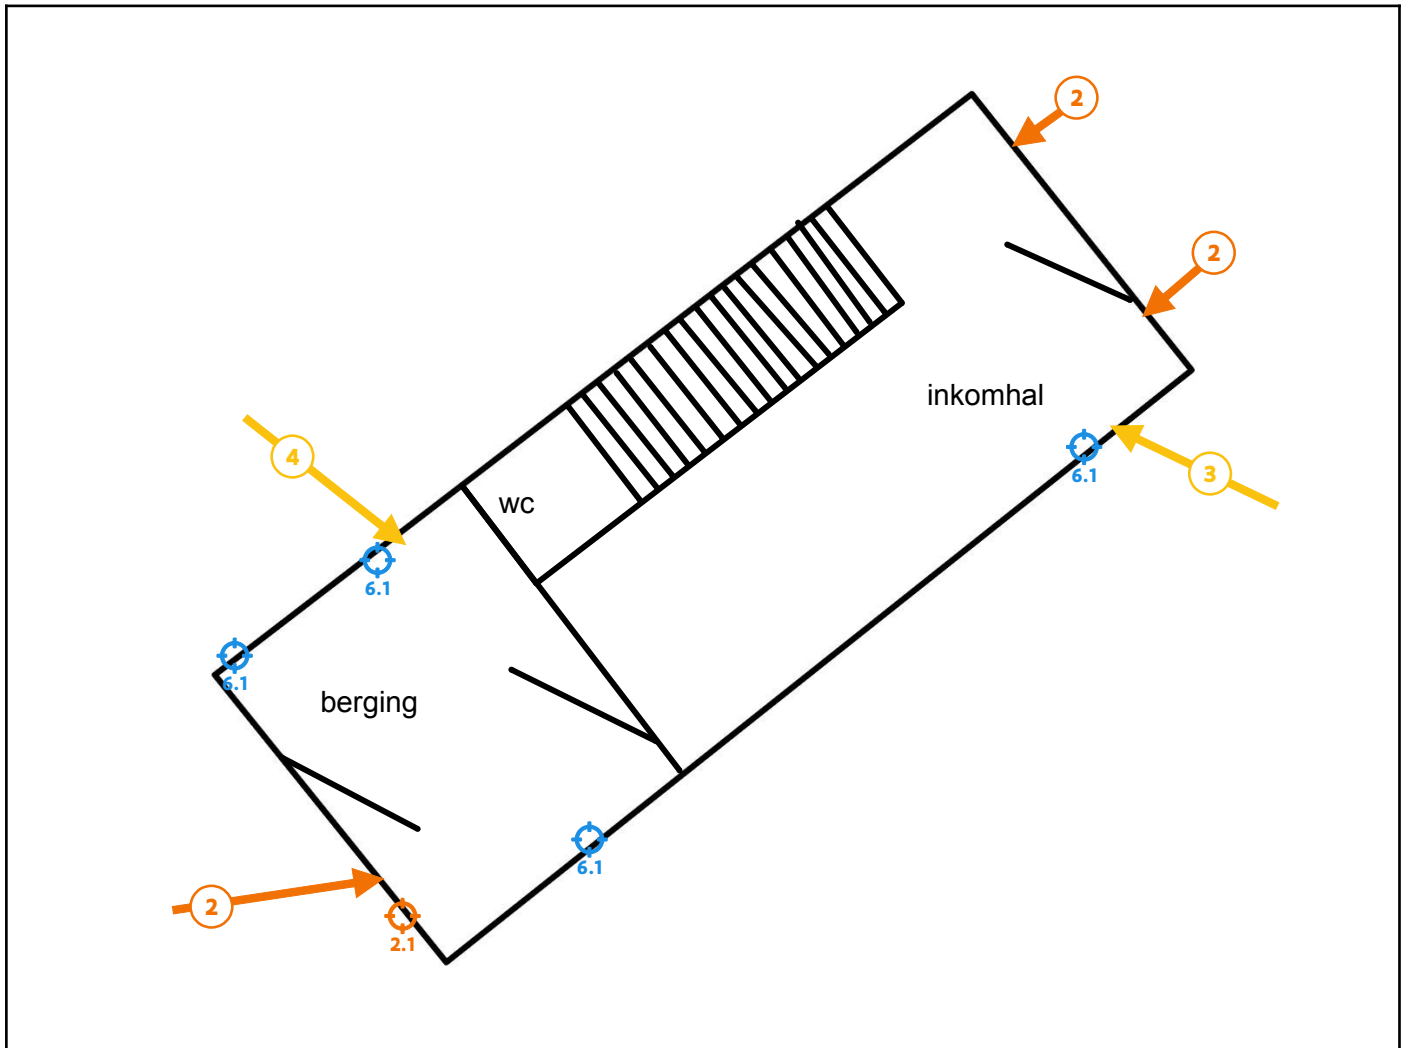
# Plan 1.1: Gelijkvloers plan

| Beschrijving | Type | Actie |
|---|---|---|
| 2. Mastiek buitenschrijfwerk | Asbestmateriaal | <b>Verwijderen</b> |
| 3. Digitale elektriciteitsmeter | Uitsluiting | - |
| 4. Gasketel Bulex Thema Condens | Uitsluiting | - |
| 6. Pleisterwerk | Geen asbest | - |

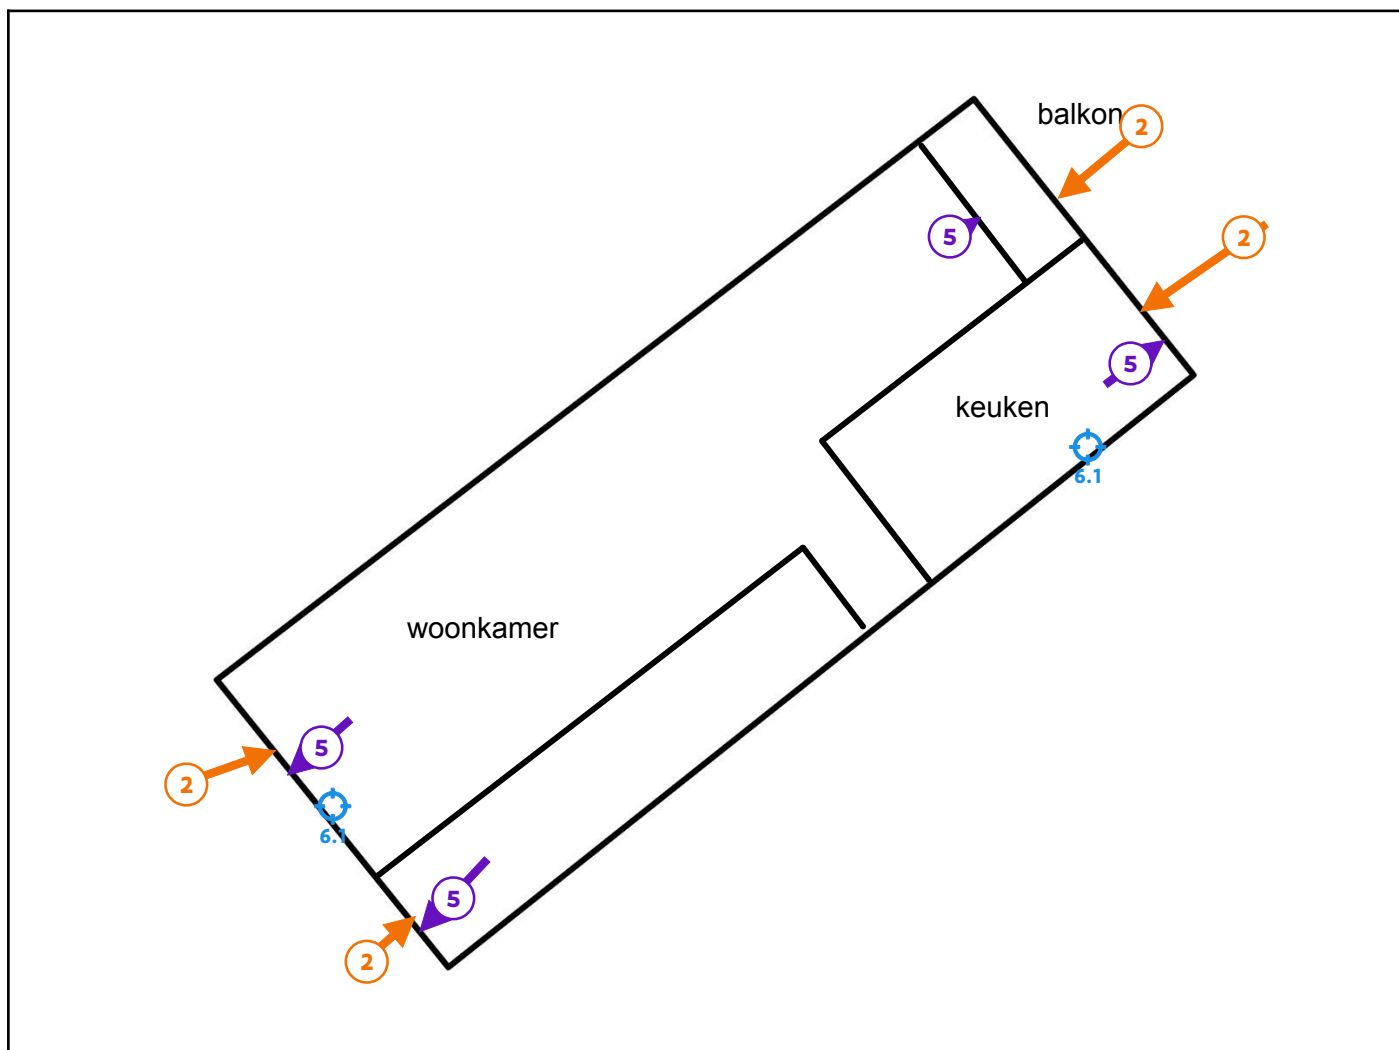
## Plan 1.2: 1 ste verdieping plan

| Beschrijving | Type | Actie |
|---|---|---|
| 2. Mastiek buitenschrijnwark | Asbestmateriaal | <a href="#">Verwijderen</a> |
| 5. Venstertabletten | Advies | - |
| 6. Pleisterwerk | Geen asbest | - |

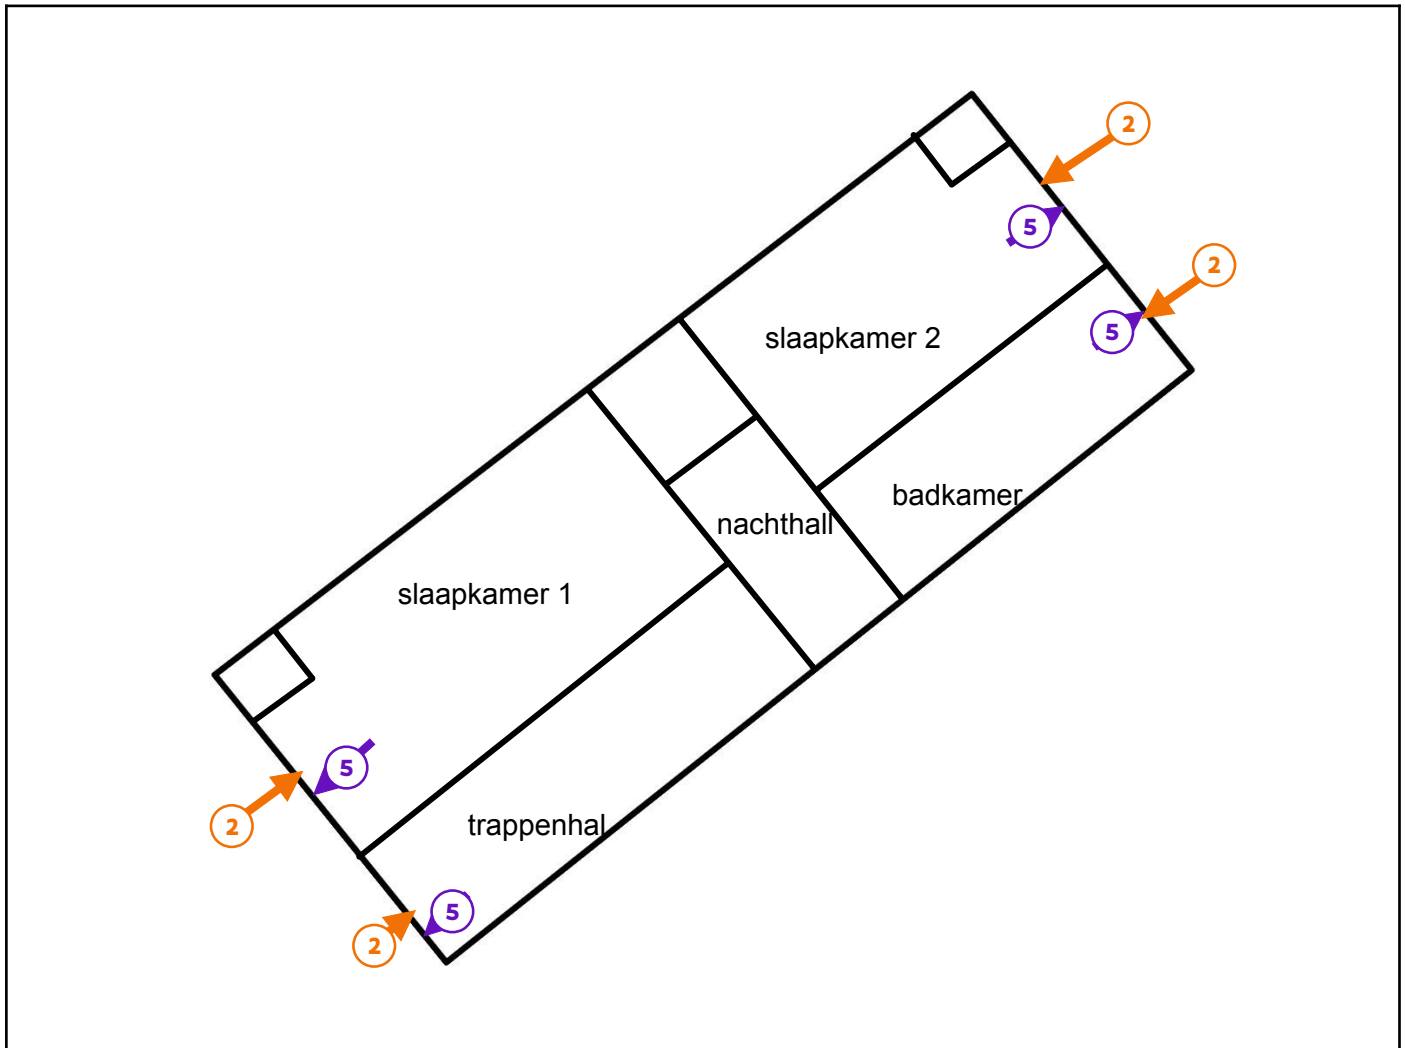
## Plan 1.3: 2 de verdieping plan

| Beschrijving | Type | Actie |
|---|---|---|
| 2. Mastiek buitenschrijnwerk | Asbestmateriaal | <a href="#">Verwijderen</a> |
| 5. Venstertabletten | Advies | - |

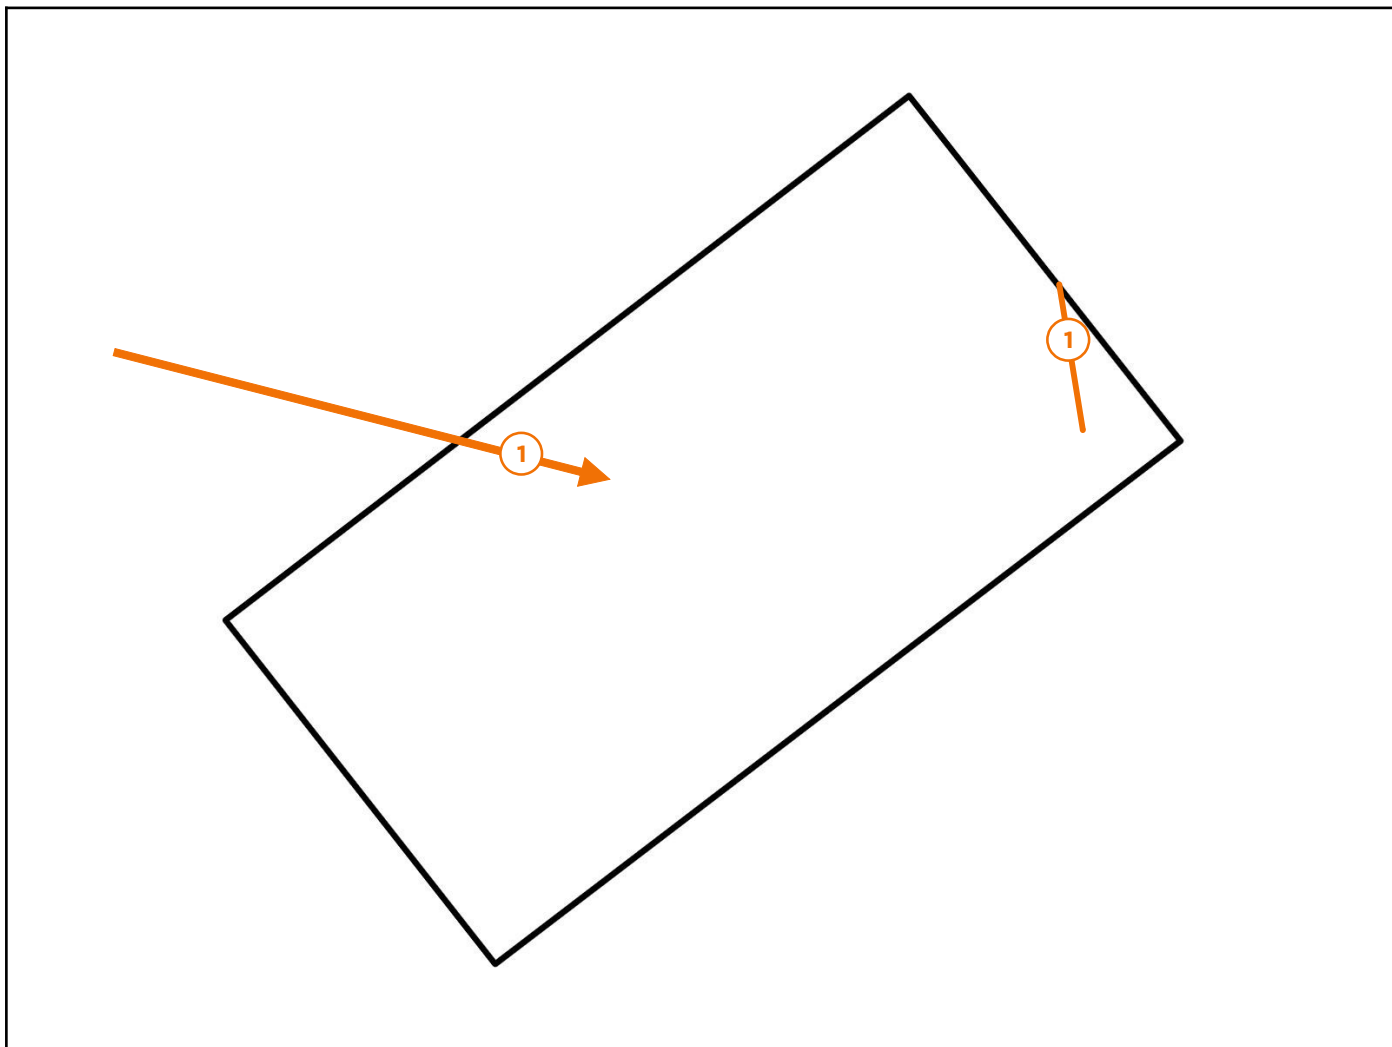
## Plan 2.1: Garage plan

| Beschrijving | Type | Actie |
|---|---|---|
| 1. Asbestgolfplaten | Asbestmateriaal | <a href="#">Verwijderen</a> |

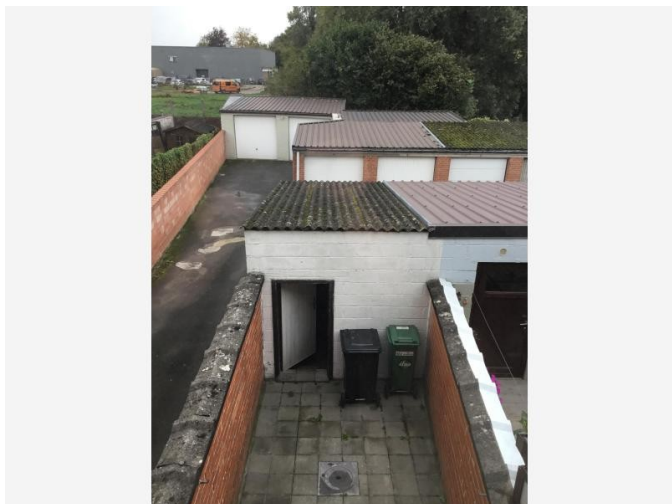
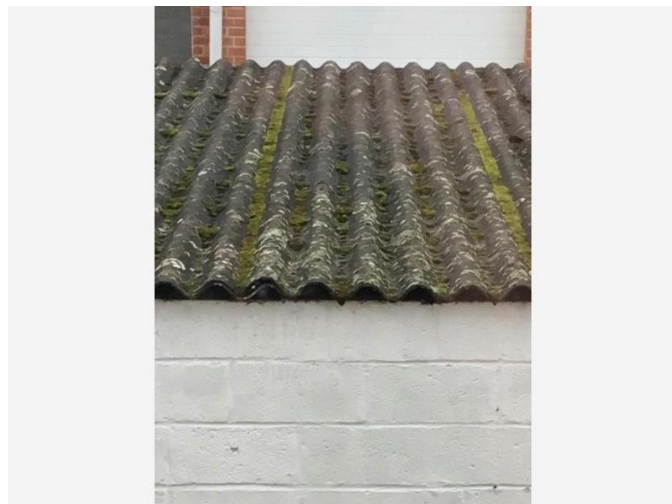
Overzichtsfoto

Detailfoto

Het asbestmateriaal valt onder de mijlpaal van 2034.

| Eindbeoordeling materiaalrisico | Verhoogd materiaalrisico en/of verhoogde kans op vezelvrijgave |

| Asbestsoort (vezeltype) | Crocidoliet aanwezig |
| Toestand van het materiaal | Matig beschadigd, matig verweerd |

| Beschrijving | Asbestgolfplaten |
| Asbestmateriaal | Dak- en gevelbekleding - Golfplaat |

- Verwijder dit asbestmateriaal zo snel mogelijk. Volg de toestand goed op.
- Hemelwater dat afspoelt van asbestcement daken of gevels kan asbestdeeltjes bevatten. Gebruik het enkel voor gesloten circuits (bv. spoelen toiletten). Reinig na het vervangen van het dak of de gevel de dakgoten en regenwaterput of -ton om asbesthoudend sediment of slib te verwijderen

- Eenvoudige handelingen: mag via doe-het-zelf of door werknemer(s) met opleidingsattest eenvoudige handelingen  
De asbestgolf platen kunnen door middel van eenvoudige handelingen verwijderd worden. Met de juiste procedure, beschermingsmaatregelen in het achterhoofd en afvoer in de daartoe bestemde bigbags, via de daartoebestemde afvalstroom.

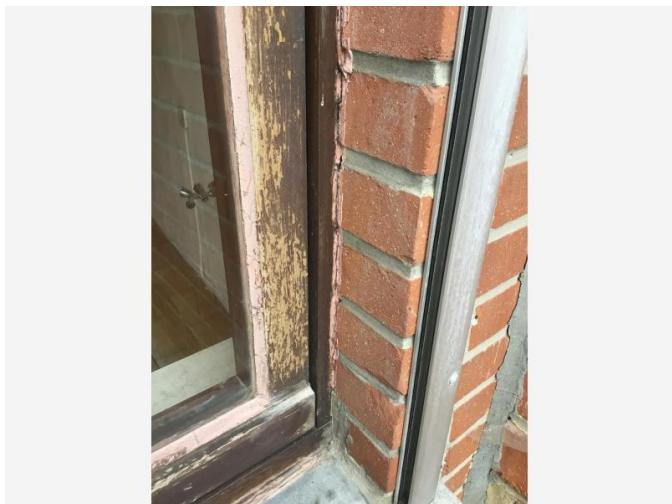
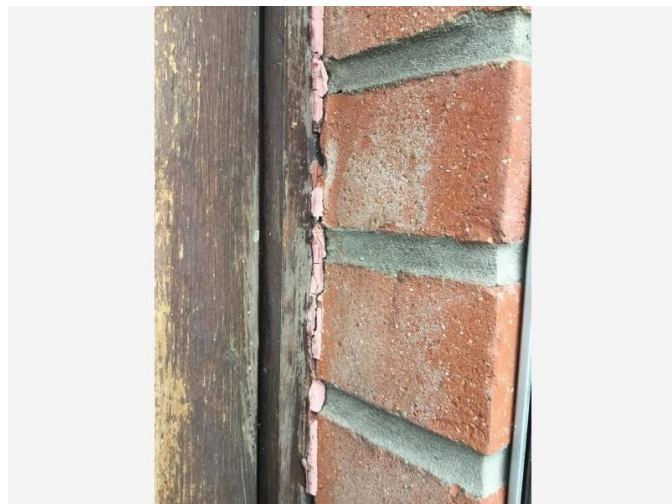
Overzichtsfoto

Detailfoto

Het asbestmateriaal valt onder de mijlpaal van 2040.

| Eindbeoordeling materiaalrisico | Verhoogd materiaalrisico en/of verhoogde kans op vezelvrijgave |

| Asbestsoort (vezeltype) | Alleen chrysotiel |
| Toestand van het materiaal | Matig beschadigd, matig verweerd |

| Beschrijving | Mastiek buitenschrijnwerk |

- Scherm in afwachting van verwijdering het asbestmateriaal af van luchtstromingen en verstoring: bijvoorbeeld door het te verpakken, te fixeren, af te dekken, signalisatie - afbakening aan te brengen, ...

- Eenvoudige handelingen: enkel door erkend asbestverwijderaer  
De verwijdering van ramen met asbesthoudend mastiek moet gebeuren door professionals die de juiste kennis, ervaring en apparatuur hebben om de blootstelling aan asbestvezels te minimaliseren en de veiligheid te waarborgen.

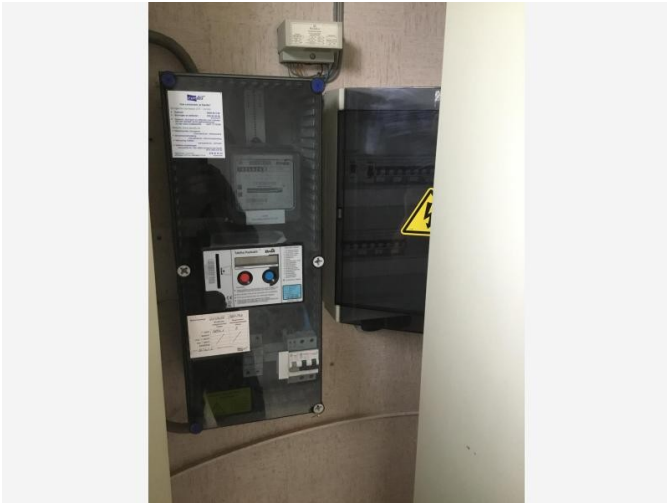
*Situeringfoto*

**Bouwjaar:** 2016

*Constructies gebouwd vanaf 2001 moeten niet onderzocht worden*

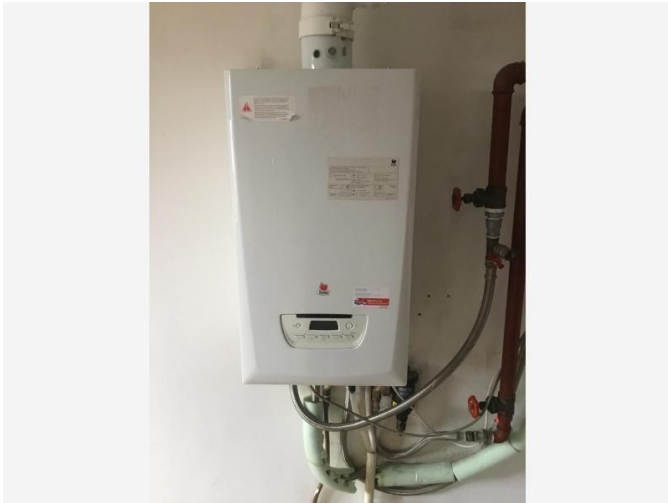
Situeringfoto

**Bouwjaar:** 2007

*Constructies gebouwd vanaf 2001 moeten niet onderzocht worden*

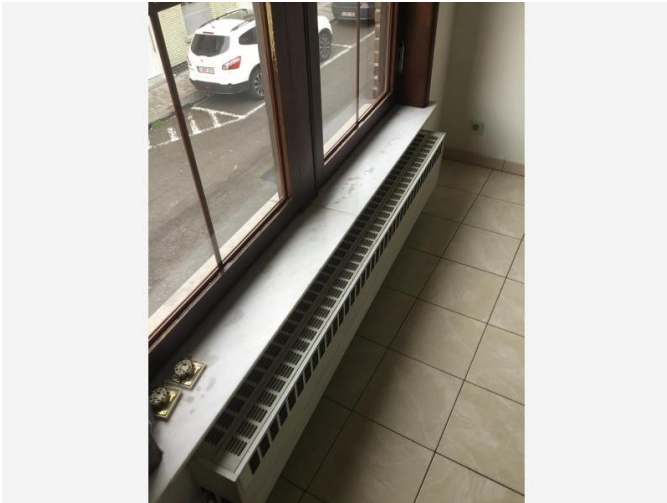
Vrije foto

De venstertabletten lijken van wit marmer te zijn. Gezien het bouwjaar, locatie en verdere afwerkingsgraad van het pand vermoed ik dat de venstertabletten wit imitatie marmer kunnen zijn. Ik kan niet bemonsteren zonder de integriteit van de tabletten te vrijwaren alsook de onderkant van de tabletten zijn wit geschilderd.

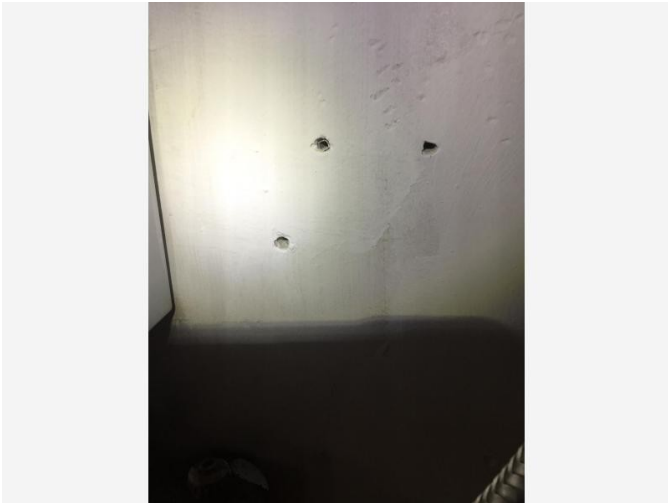
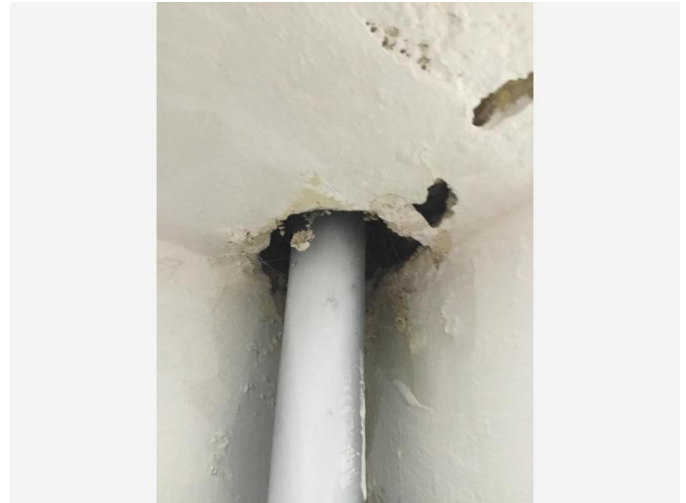
Overzichtsfoto

Detailfoto

Geen asbest

| # | Type | Referentie | Resultaat |
|---|---|---|---|
| 6.1 | Mengmonster | PAP73B13102023S1 | Geen asbest |
