# Asbestinventarisatetest

Voldersstraat 253, 9500 Geraardsbergen

Attestnummer : 20230731-000237.000

Uitgegeven op : 31.07.2023

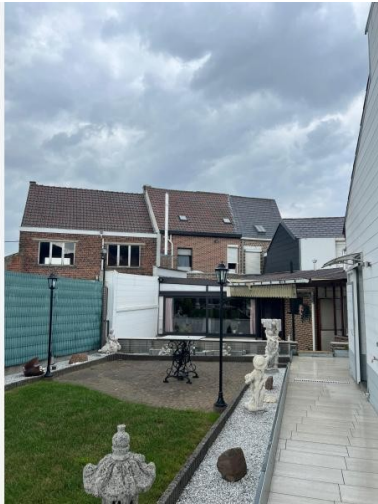
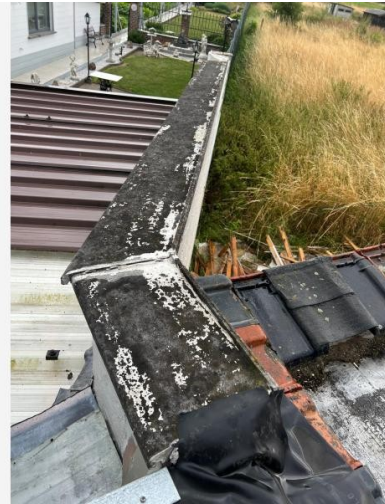
Het asbestmateriaal valt onder de mijlpaal van 2034.

Eindbeoordeling materiaalrisico	Laag materiaalrisico en/of verlaagde kans op vezelvrijgave
---------------------------------	--

Gebondenheid	Categorie 1: hechtgebonden in oorsprong
Asbestsoort (vezeltype)	Alleen chrysotiel
Asbestconcentratie	Laag (< 50%)
Afschermingsgraad van het gehele materiaal	Geheel of deels vrij aan de buitenlucht
Toestand van het materiaal	Licht beschadigd, licht verweerd. Intact materiaal type Pical – asbestboard of categorie III 'gebondenheid'

Beschrijving	Dekstenen
Omgeving	Buiten
Primaire drager	Afboording, omheining...
Asbestmateriaal	Dak- en gevelbekleding - Nok, windveer, boeiboord
Bindmiddel van asbestmateriaal	Cement
Gebondenheid op basis van bindmiddel	Hecht
Hoeveelheid (oppervlakte - aantal)	• 7,00 m <sup>2</sup> - 1 stuk
Totale oppervlakte	7,00 m <sup>2</sup>

Verwijderen

- Zorg voor een veilig beheer. Vermijd het beschadigen van het asbestmateriaal. Controleer de toestand jaarlijks op wijzigingen.
- Zorg voor een veilig beheer en verwijder dit asbestmateriaal wanneer het bij werken eenvoudig bereikbaar wordt. Controleer de toestand jaarlijks op wijzigingen.
- Hemelwater dat afspoelt van asbestcement daken of gevels kan asbestdeeltjes bevatten. Gebruik het enkel voor gesloten circuits (bv. spoelen toiletten). Reinig na het vervangen van het dak of de gevel de dakgoten en regenwaterput of -ton om asbesthoudend sediment of slib te verwijderen

- Eenvoudige handelingen: mag via doe-het-zelf of door werknemer(s) met opleidingsattest eenvoudige handelingen  
Het wegnemen van het materiaal mag wanneer men het materiaal niet beschadigd bij verwijdering. Dit mits de nodige veiligheidsmaatregelen.

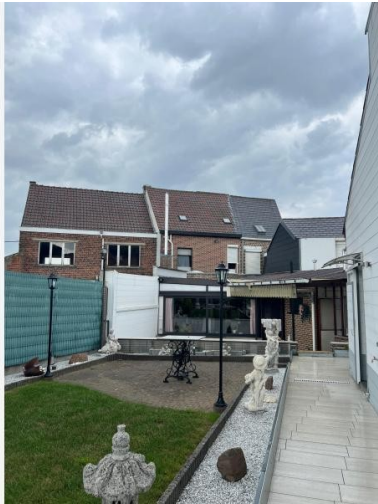
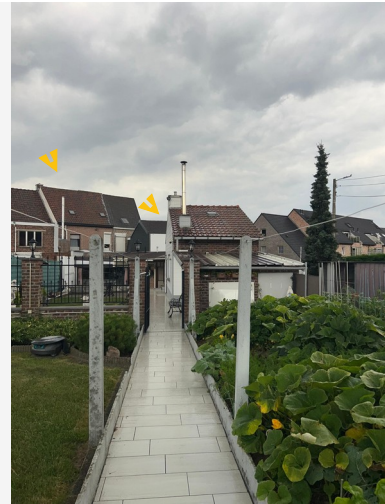
Het asbestmateriaal valt onder de mijlpaal van 2034.

Eindbeoordeling materiaalrisico	Zeer laag materiaalrisico en/of zeer lage kans op vezelvrijgave
---------------------------------	---

Gebondenheid	Categorie 2: niet-hechtgebonden met matrix
Asbestsoort (vezeltype)	Alleen chrysotiel
Asbestconcentratie	Hoog ( $\geq 50\%$ )
Afschermingsgraad van het gehele materiaal	Stootvaste afscherming of omkasting
Toestand van het materiaal	Onbeschadigd, niet verweerd

#	Type	Referentie	Resultaat
2.1	Puntmonster	: STL#VOLD253-2	Chrysotiel

Beschrijving	Onderdak - Woning/Bijgebouw
Omgeving	Binnen
Primaire drager	Schuin dak
Asbestmateriaal	Plaat, paneel, tablet - Type Menuiserite
Bindmiddel van asbestmateriaal	Karton - papier - viltachtig
Gebondenheid op basis van bindmiddel	Niet-hechtgebonden
Hoeveelheid (gewicht - aantal)	• 200,00 kg - 1 stuk

Verwijderen

- Zorg voor een veilig beheer. Vermijd het beschadigen van het asbestmateriaal. Controleer de toestand jaarlijks op wijzigingen.
- Zorg voor een veilig beheer en verwijder dit asbestmateriaal wanneer het bij werken eenvoudig bereikbaar wordt. Controleer de toestand jaarlijks op wijzigingen.

- Eenvoudige handelingen: mag via doe-het-zelf of door werknemer(s) met opleidingsattest eenvoudige handelingen  
Het wegnemen van het materiaal mag wanneer men het materiaal niet beschadigd bij verwijdering. Dit mits de nodige veiligheidsmaatregelen

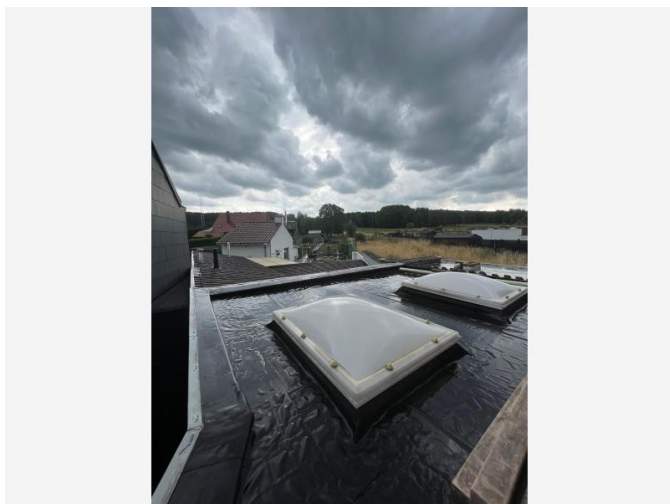
**Bouwjaar:** 2020

*Constructies gebouwd vanaf 2001 moeten niet onderzocht worden*

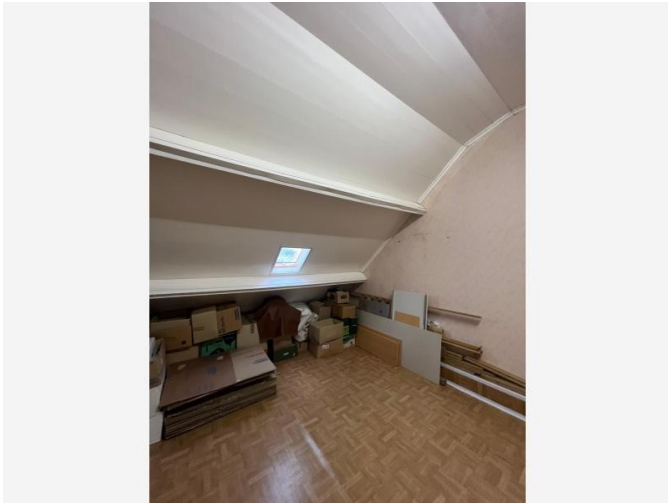
**Bouwjaar:** 2002

*Constructies gebouwd vanaf 2001 moeten niet onderzocht worden*

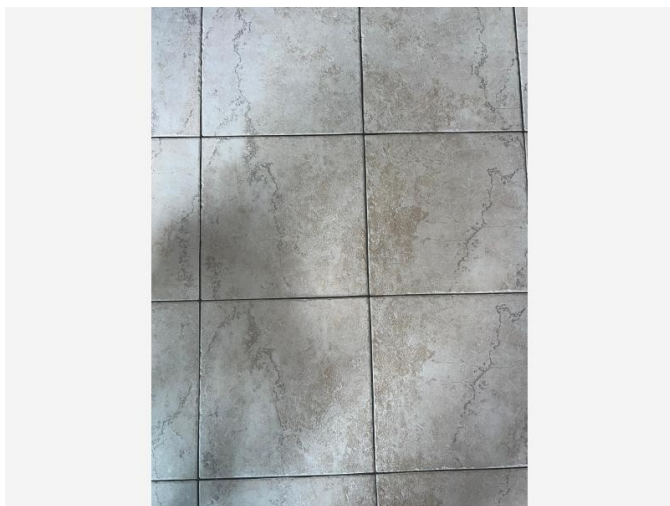
**Bouwjaar:** 2010

*Constructies gebouwd vanaf 2001 moeten niet onderzocht worden*

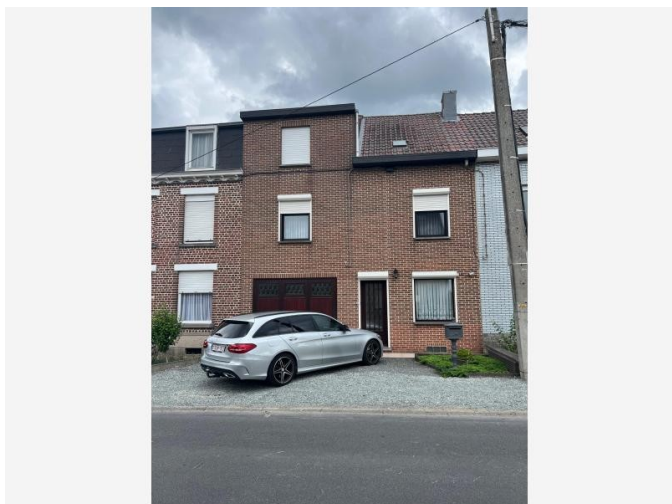
Het dak bestaat uit dakpannen.

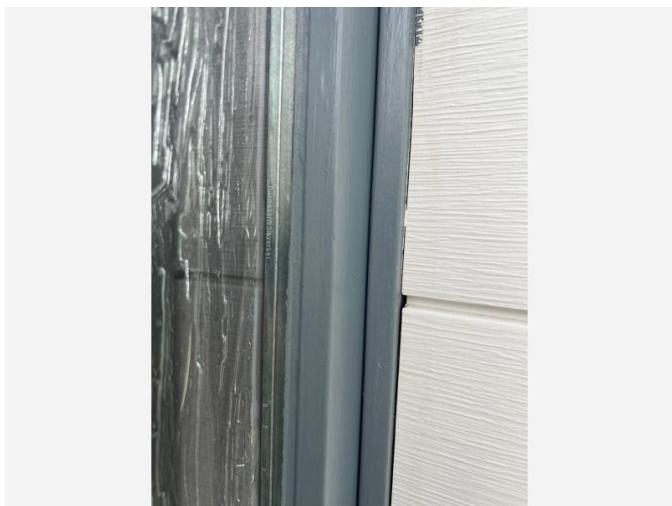
Geen verdachte mastiek aanwezig.

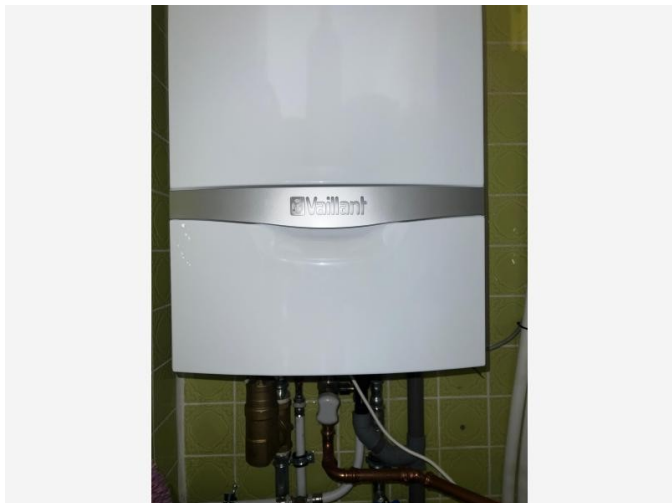
# Fiche 8: Verwarmingsketel - Warmwaterketel - Elektriciteit

Geen verdachte toepassingen aanwezig.

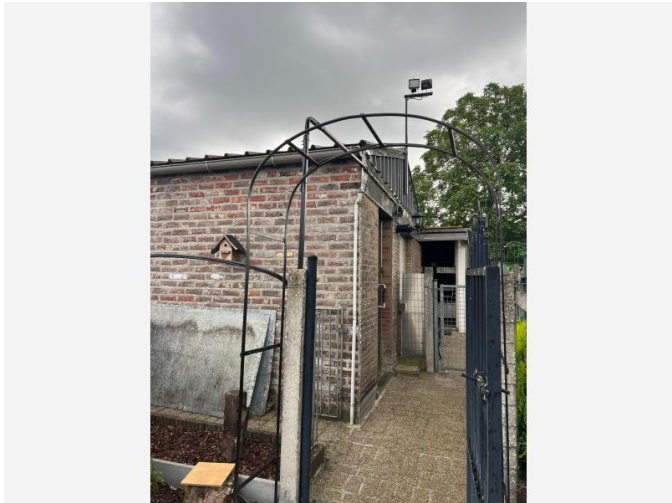
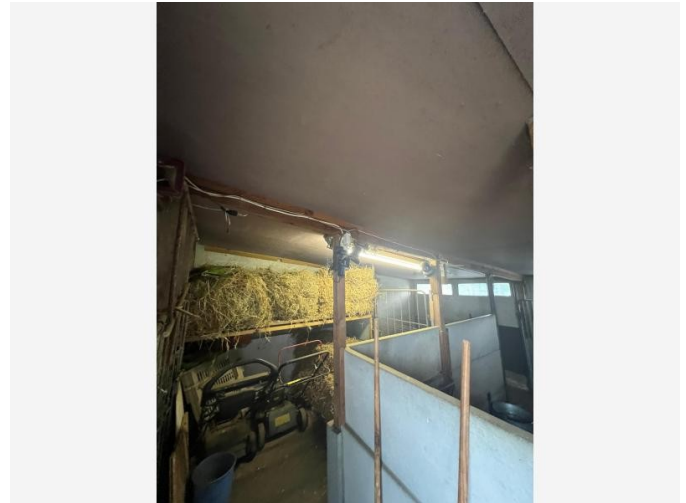
Geen asbest

#	Type	Referentie	Resultaat
9.1	Puntmonster	STL#VOLD253-1	Geen asbest

Beschrijving	Onderdak - Stal
Omgeving	Binnen
Primaire drager	Schuin dak
Bindmiddel van materiaal	Karton - papier - viltachtig

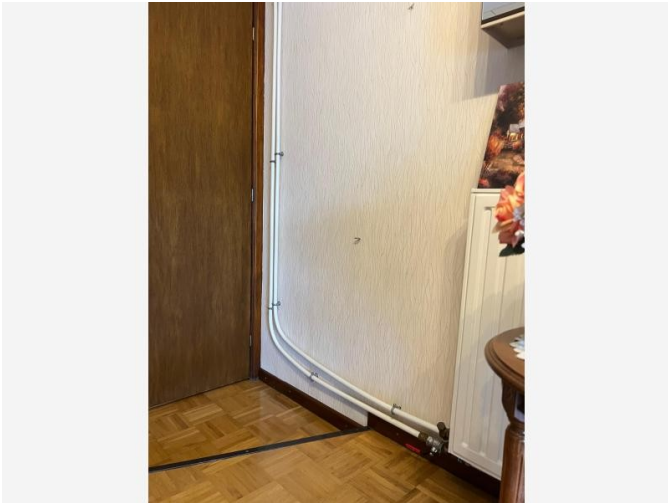
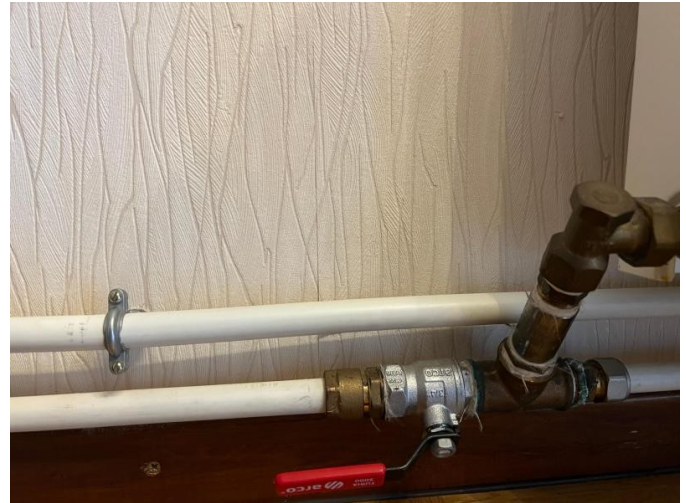
Geen asbest

#	Type	Referentie	Resultaat
10.1	Mengmonster	STL#VOLD253-3	Geen asbest

Beschrijving	Pleisterwerk
Omgeving	Binnen
Primaire drager	Binnenwand
