# Asbestinventarisatetest

Ijsbroekstraat 13, 9506 Geraardsbergen

Attestnummer : 20231108-000165.000

Uitgegeven op : 08.11.2023

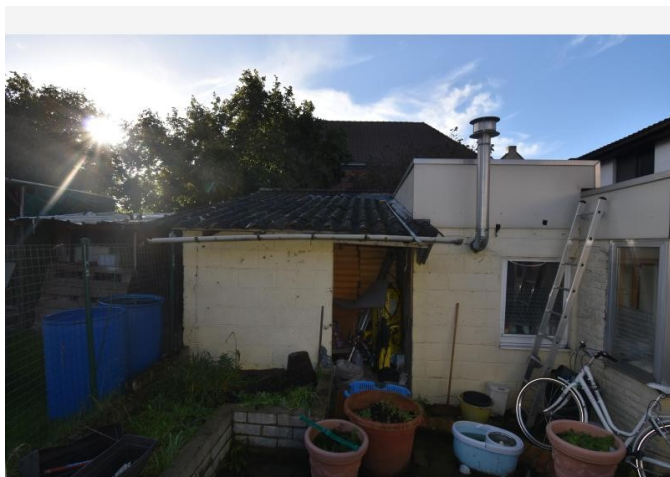
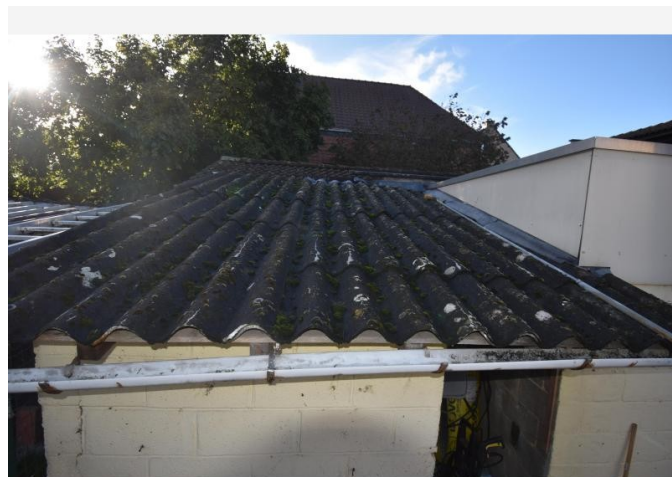
Eindbeoordeling materiaalrisico	Hoog materiaalrisico en/of hoge kans op vezelvrijgave
---------------------------------	-------------------------------------------------------

Gebondenheid	Categorie 1: hechtgebonden in oorsprong
Asbestsoort (vezeltype)	Crocidoliet aanwezig
Asbestconcentratie	Laag (< 50%)
Afschermingsgraad van het gehele materiaal	Geheel of deels (ook) vrij aan de binnenlucht
Toestand van het materiaal	Matig beschadigd, matig verweerd

Beschrijving	Golfplaten - Stal
Omgeving	Grenst aan binnen- en buitenlucht
Primaire drager	Schuin dak
Asbestmateriaal	Dak- en gevelbekleding - Golfplaat

**Dringend verwijderen**

- Verwijder dit asbestmateriaal zo snel mogelijk. Volg de toestand goed op.

- Eenvoudige handelingen: mag via doe-het-zelf of door werknemer(s) met opleidingsattest eenvoudige handelingen  
Bevindt het asbest zich buiten uw woning of gebouw? Dan mag u de volgende toepassingen zelf wegnemen:
  - Hechtgebonden asbest dat niet beschadigd is.
  - Hechtgebonden asbest dat wel beschadigd is en waarbij er vrije asbestvezels zichtbaar zijn.
  - Een beschadigde toepassing of asbest in slechte staat kan makkelijk verder breken of vergruizen. Er komen dan schadelijke asbestvezels vrij die ingeademd kunnen worden.U mag bijgevolg enkel beschadigd of verweerd asbest verwijderen indien: de toepassing niet verder beschadigd raakt of vergruist en er niemand anders in de buurt is.

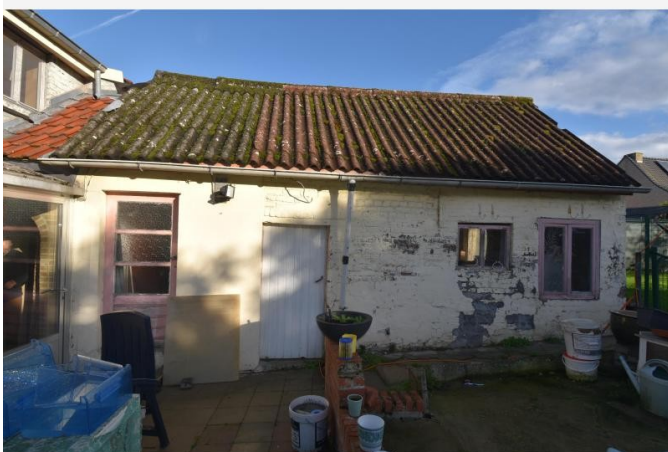
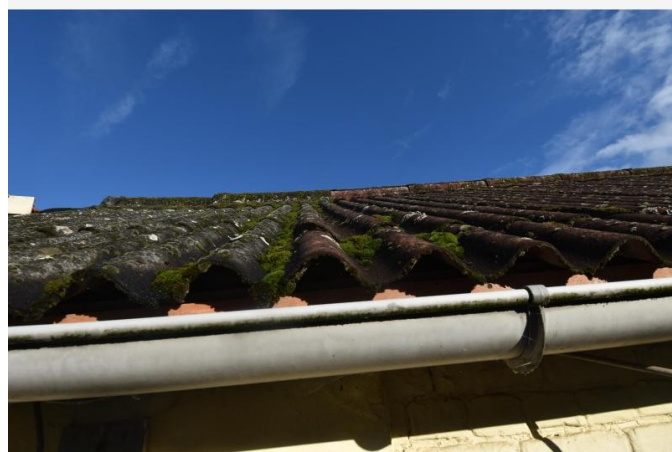
Eindbeoordeling materiaalrisico	Verhoogd materiaalrisico en/of verhoogde kans op vezelvrijgave
---------------------------------	----------------------------------------------------------------

Gebondenheid	Categorie 1: hechtgebonden in oorsprong
Asbestsoort (vezeltype)	Crocidoliet aanwezig
Asbestconcentratie	Laag (< 50%)
Afschermingsgraad van het gehele materiaal	Geheel of deels vrij aan de buitenlucht
Toestand van het materiaal	Matig beschadigd, matig verweerd

Beschrijving	Golfplaten - Schuur
Omgeving	Buiten
Primaire drager	Schuin dak
Asbestmateriaal	Dak- en gevelbekleding - Golfplaat

Verwijderen

- Verwijder dit asbestmateriaal zo snel mogelijk. Volg de toestand goed op.

- Eenvoudige handelingen: mag via doe-het-zelf of door werknemer(s) met opleidingsattest eenvoudige handelingen  
Bevindt het asbest zich buiten uw woning of gebouw? Dan mag u de volgende toepassingen zelf wegnemen:
  - Hechtgebonden asbest dat niet beschadigd is.
  - Hechtgebonden asbest dat wel beschadigd is en waarbij er vrije asbestvezels zichtbaar zijn.
  - Een beschadigde toepassing of asbest in slechte staat kan makkelijk verder breken of vergruizen. Er komen dan schadelijke asbestvezels vrij die ingeademd kunnen worden.U mag bijgevolg enkel beschadigd of verweerd asbest verwijderen indien: de toepassing niet verder beschadigd raakt of vergruist en er niemand anders in de buurt is.

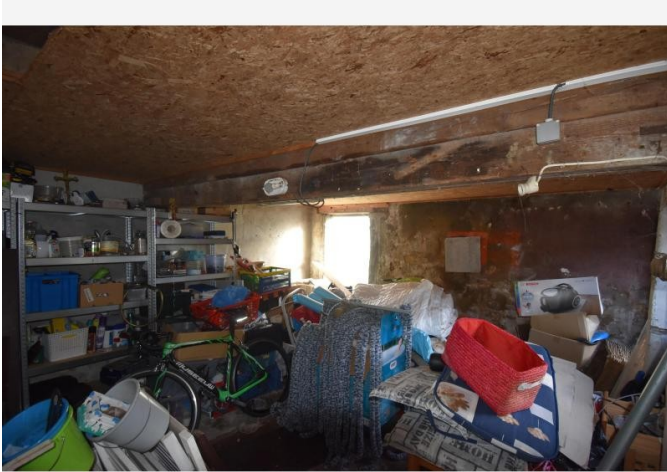
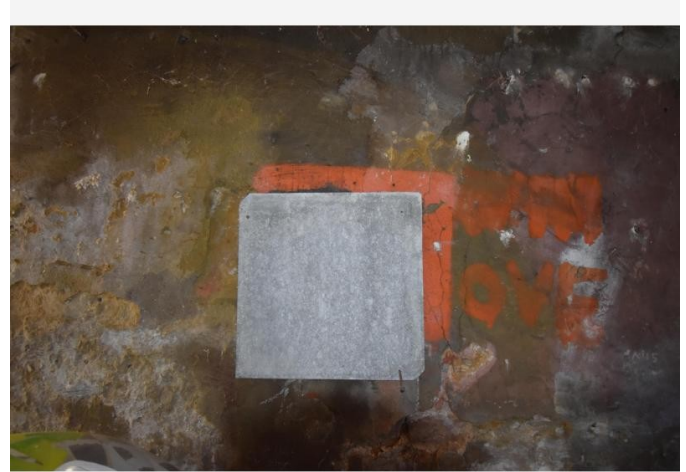
Eindbeoordeling materiaalrisico	Verhoogd materiaalrisico en/of verhoogde kans op vezelvrijgave
---------------------------------	----------------------------------------------------------------

Gebondenheid	Categorie 1: hechtgebonden in oorsprong
Asbestsoort (vezeltype)	Crocidoliet aanwezig
Asbestconcentratie	Laag (< 50%)
Afschermingsgraad van het gehele materiaal	Geheel of deels (ook) vrij aan de binnenlucht
Toestand van het materiaal	Licht beschadigd, licht verweerd. Intact materiaal type Pical – asbestboard of categorie III 'gebondenheid'

Beschrijving	Plaat - Schuur
Omgeving	Binnen
Primaire drager	Binnenwand
Asbestmateriaal	Dak- en gevelbekleding - Lei, shingle
Bindmiddel van asbestmateriaal	Cement
Gebondenheid op basis van bindmiddel	Hecht

Verwijderen

- Verwijder dit asbestmateriaal zo snel mogelijk. Volg de toestand goed op.

- Eenvoudige handelingen: mag via doe-het-zelf of door werknemer(s) met opleidingsattest eenvoudige handelingen  
In binnenruimtes mag u alleen hechtgebonden asbest verwijderen dat niet beschadigd is. Dat betekent dat het materiaal volledig intact is en er geen vrije asbestvezels zichtbaar zijn. Opgelet: ook tijdens het verwijderen moet het asbest intact blijven. Bijgevolg dient men de toepassing dus te verwijderen zonder te breken of schade toe te brengen (in hun geheel). Indien dit niet mogelijk is mag je de asbest-toepassing niet zelf verwijderen en dien je een erkend verwijderaar aan te spreken.

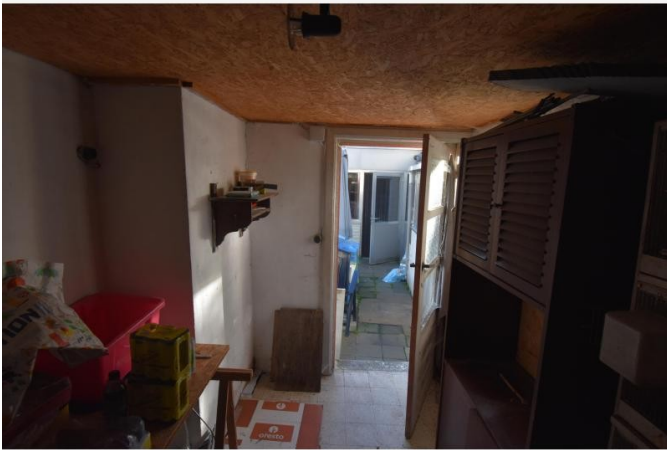
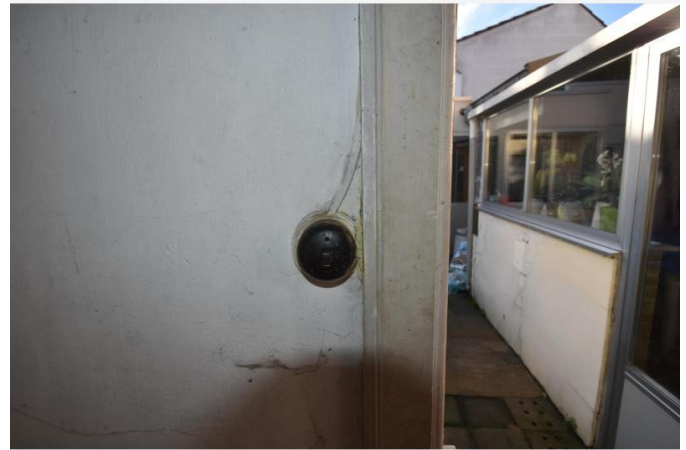
Eindbeoordeling materiaalrisico	Verhoogd materiaalrisico en/of verhoogde kans op vezelvrijgave
---------------------------------	----------------------------------------------------------------

Gebondenheid	Categorie 1: hechtgebonden in oorsprong
Asbestsoort (vezeltype)	Crocidoliet aanwezig
Asbestconcentratie	Laag (< 50%)
Afschermingsgraad van het gehele materiaal	Geheel of deels (ook) vrij aan de binnenlucht
Toestand van het materiaal	Licht beschadigd, licht verweerd. Intact materiaal type Pical – asbestboard of categorie III 'gebondenheid'

Beschrijving	Elementen in bakeliet
Omgeving	Binnen
Primaire drager	Communicatie en elektrische infrastructuur en uitrusting
Asbestmateriaal	Plaat, paneel, tablet - Type Bakeliet
Bindmiddel van asbestmateriaal	Kunststof of -hars
Gebondenheid op basis van bindmiddel	Hecht

Verwijderen

- Verwijder dit asbestmateriaal zo snel mogelijk. Volg de toestand goed op.

- Eenvoudige handelingen: mag via doe-het-zelf of door werknemer(s) met opleidingsattest eenvoudige handelingen  
In binnenruimtes mag u alleen hechtgebonden asbest verwijderen dat niet beschadigd is. Dat betekent dat het materiaal volledig intact is en er geen vrije asbestvezels zichtbaar zijn. Opgelet: ook tijdens het verwijderen moet het asbest intact blijven. Bijgevolg dient men de toepassing dus te verwijderen zonder te breken of schade toe te brengen (in hun geheel). Indien dit niet mogelijk is mag je de asbest-toepassing niet zelf verwijderen en dien je een erkend verwijderaar aan te spreken.

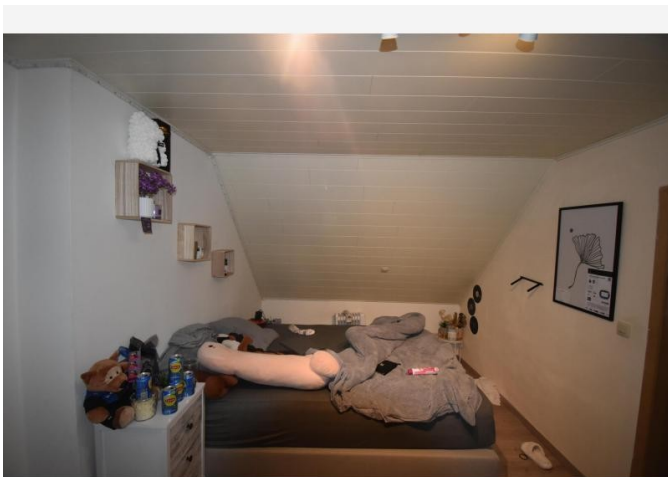
Het plafond in de volledige woning bestaat uit een verlaagd plafond. Er is geen pleisterwerk rechtstreeks aan de plafonds waar te nemen, zonder destructief onderzoek (Wel planchetten/gipskarton).

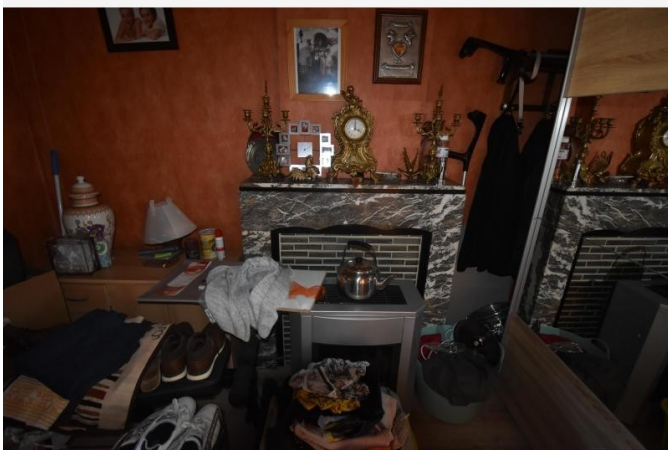
# Fiche 7: Schouw opgebouwd uit niet-verdachte materialen

Gebruikte materialen -> natuursteen

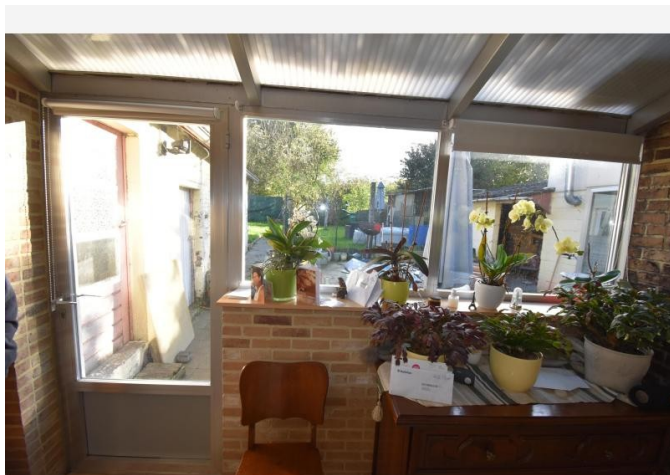
Deze constructie is volledig opgebouwd uit niet-asbestverdachte materialen. Tevens werd er een bewijsstuk toegevoegd.

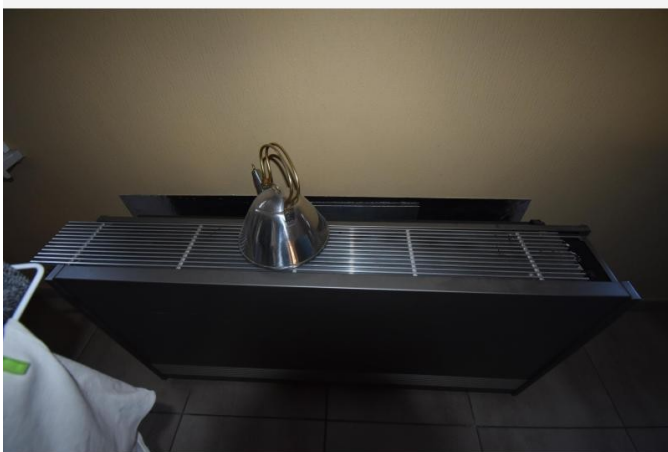
Asbestverdachte materialen (bv: pakkingen, asbestkoord, verbindingen voor buizen of kanalen, brandwerende materialen, ...) kunnen bijgevolg niet in het toestel aanwezig zijn.

Er werd ook geen asbesthoudende beplating onder of rondom de verwarmingsketel waargenomen.

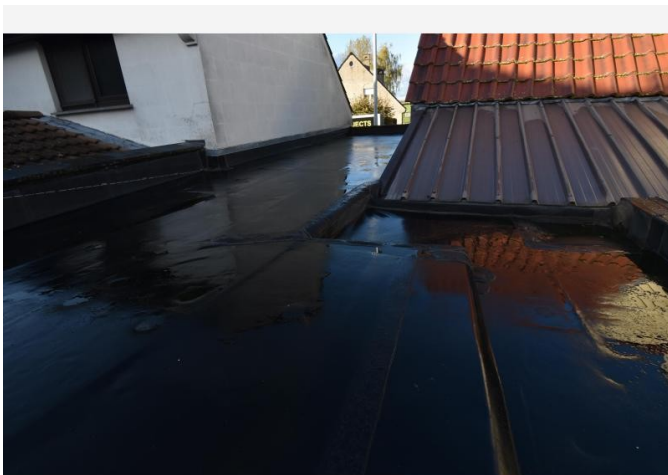
Bovenlaag van het platte dak bestaat uit een niet-asbestverdachte EPDM laag (Bijgevolg niet-asbestverdacht). Er werd geen destructief onderzoek gepleegd naar eventuele verdachte onderliggende roofing/lijmlagen. Indien bij eventuele werken onderliggende (lijm)lagen waargenomen worden, laat dan eerst een staal uitvoeren, alvorens werken verder te zetten.

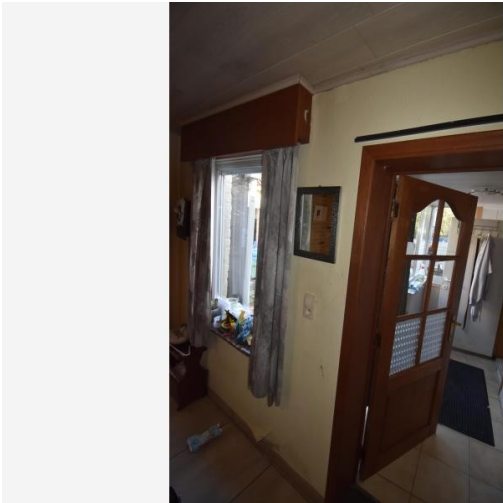
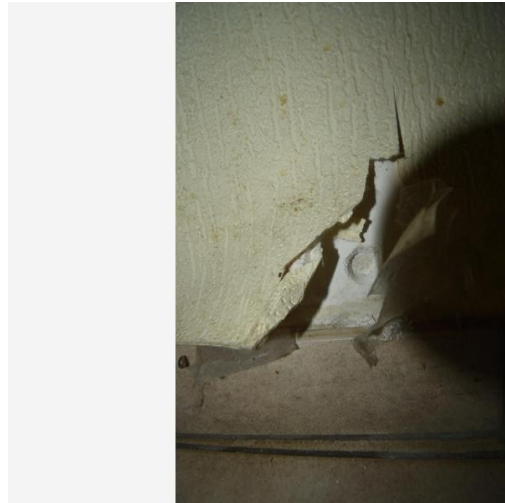
Geen asbest

#	Type	Referentie	Resultaat
11.1	Mengmonster	78667-1	Geen asbest

Beschrijving	Pleisterwerk - Muren
Omgeving	Binnen
Primaire drager	Binnenwand
Bindmiddel van materiaal	Gips - kalk
