# Asbestinventarisatetest

Kleine Gaffelstraat 9, 9500 Geraardsbergen

Attestnummer : 20240326-000142.000

Uitgegeven op : 26.03.2024

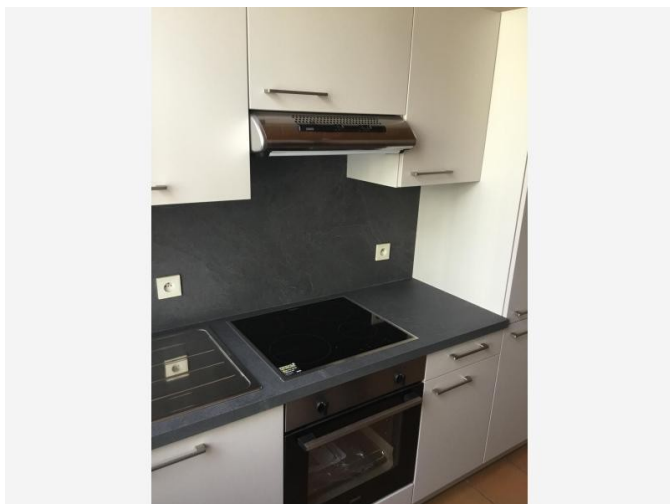
Situeringfoto

### Uitgesloten van inspectie

**Bouwjaar:** 2023

*Constructies gebouwd vanaf 2001 moeten niet onderzocht worden*

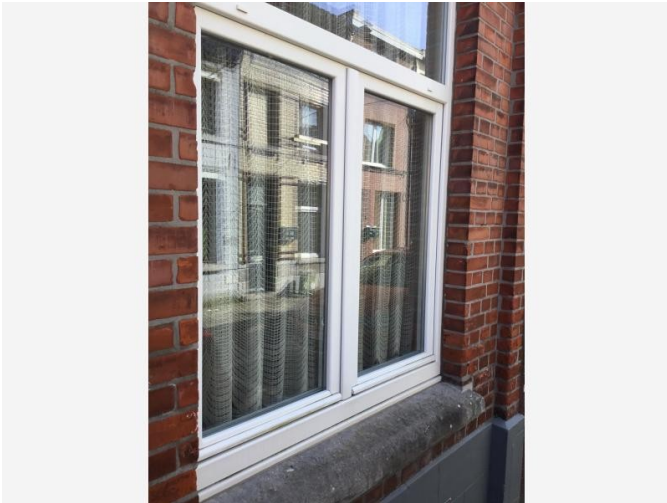
Situeringfoto

### Uitgesloten van inspectie

**Bouwjaar:** 2013

*Constructies gebouwd vanaf 2001 moeten niet onderzocht worden*

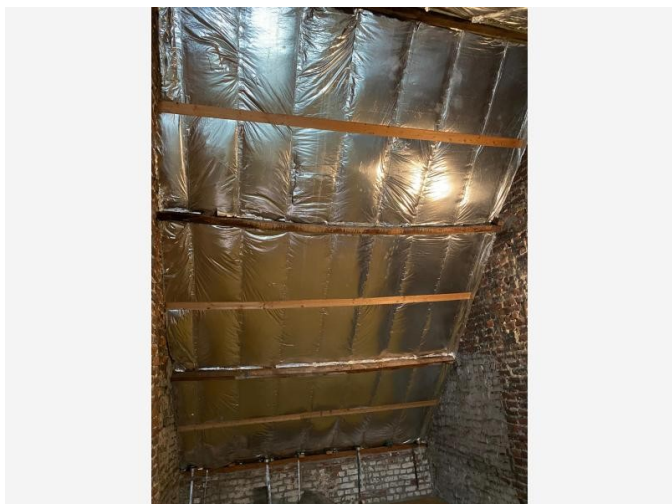
*Situeringfoto*

#### Uitgesloten van inspectie

**Bouwjaar:** 2011

*Constructies gebouwd vanaf 2001 moeten niet onderzocht worden*

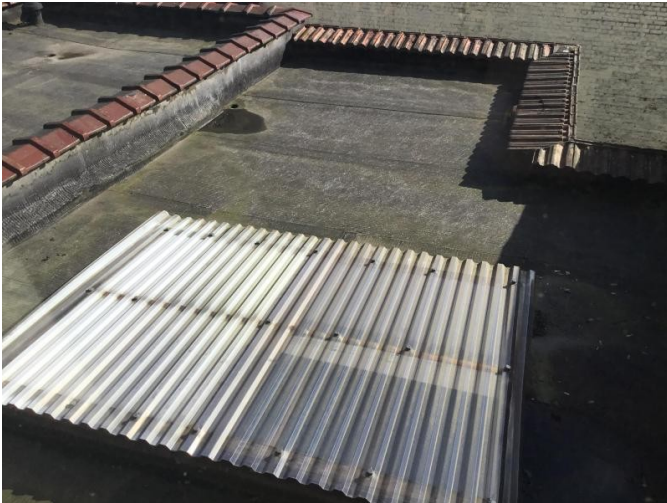
*Situeringfoto*

#### Uitgesloten van inspectie

**Bouwjaar:** 2013

*Constructies gebouwd vanaf 2001 moeten niet onderzocht worden*

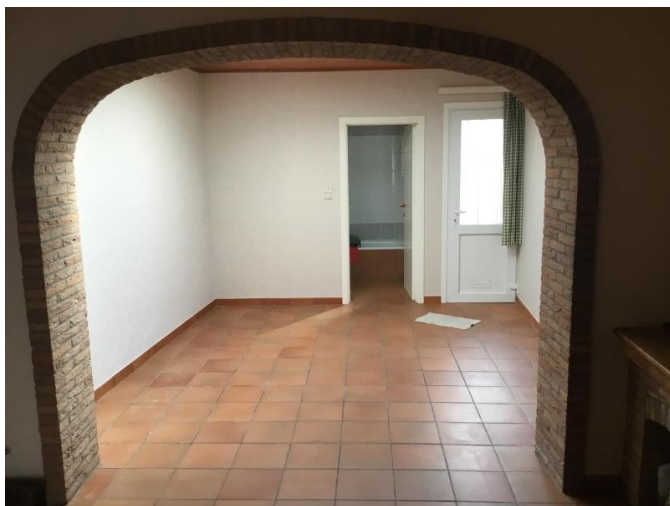
Vrije foto

Gezien het bouwjaar van de woning bestaat de mogelijkheid dat voor de plaatsing van wand en vloertegels tegellijm met asbesthoudende componenten gebruikt werd.

Identificatiemethode	Redelijk vermoeden
----------------------	--------------------

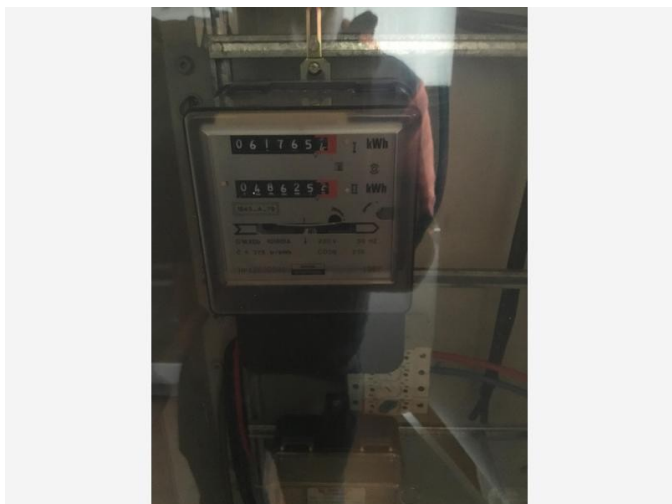
Vrije foto

De elektriciteitsmeter dateert van 1987. Toen werden deze reeds uit plastic vervaardigd.

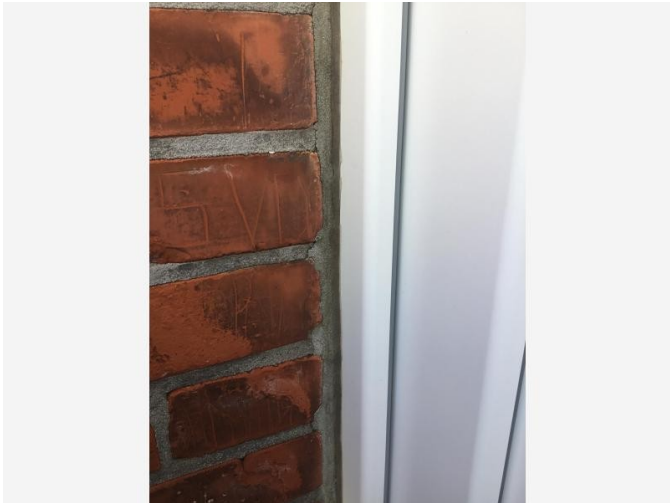
Vrije foto

Het buitenschrijnwerk is opgevoegd met een dunne laag siliconenkit over. Deze bezitten geen asbesthoudende kenmerken.

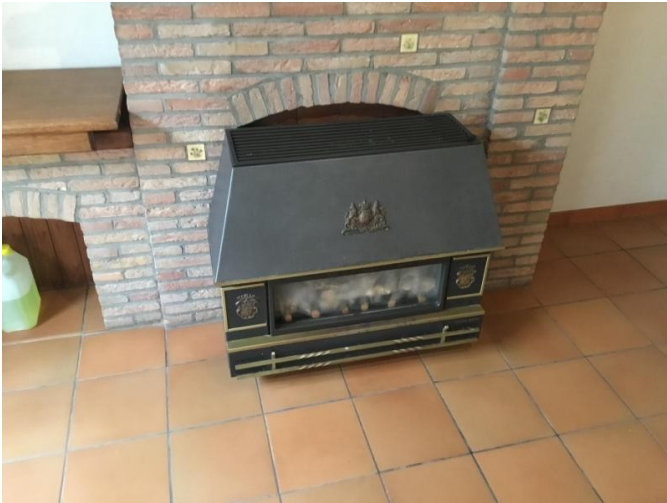
Vrije foto

Gezien het de ouderdom van de gaskachels bestaat de mogelijkheid dat deze asbesthoudende componenten bevatten in de vorm van dichtingen en koord.

Identificatiemethode	Redelijk vermoeden
----------------------	--------------------

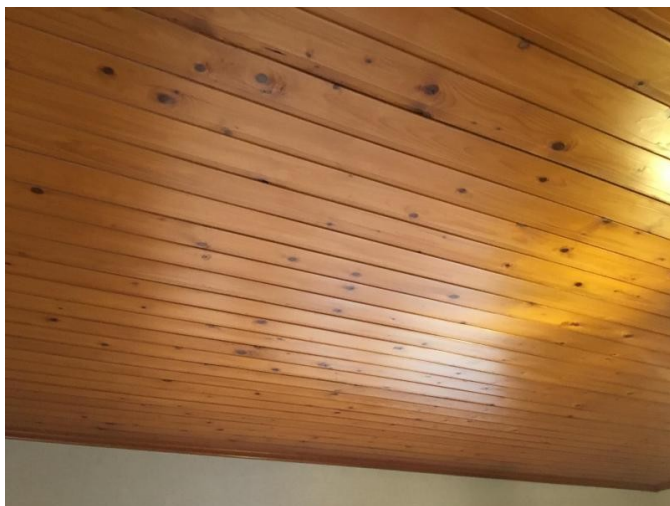
Vrije foto

De plafondbekleding bestaat uit houten planchetten, beslaan de hele gelijkvloerse en eerste verdieping en bezitten geen asbesthoudende kenmerken.

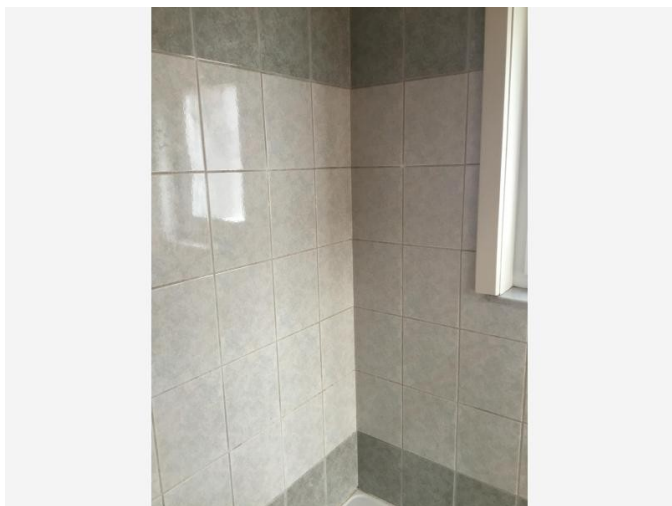
Vrije foto

De wandbekleding van de badkamer bestaat uit keramische wandtegels. Deze bezitten geen asbesthoudende kenmerken.

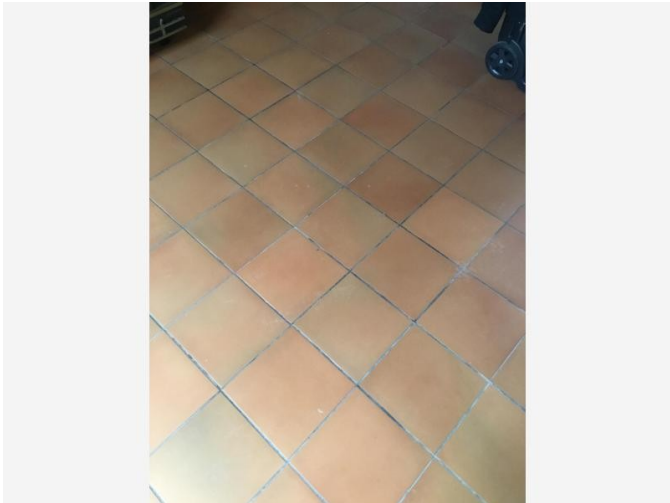
Vrije foto

De vloerbedekking bestaat uit keramische tegels. Deze hebben geen asbesthoudende kenmerken.

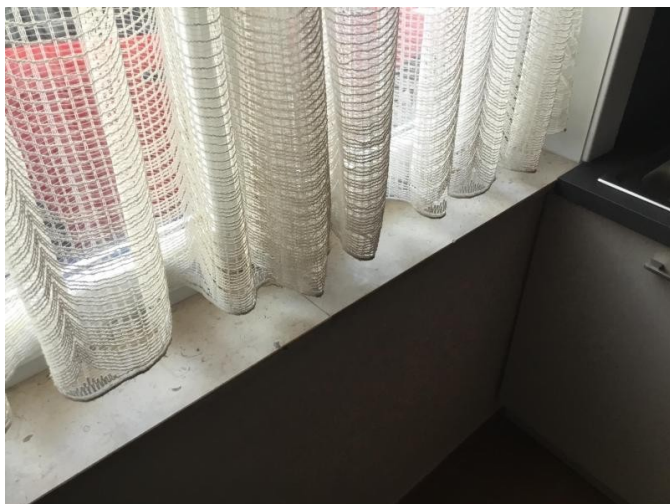
Vrije foto

Vensterbanktabletten binnen bestaan uit natuursteen.

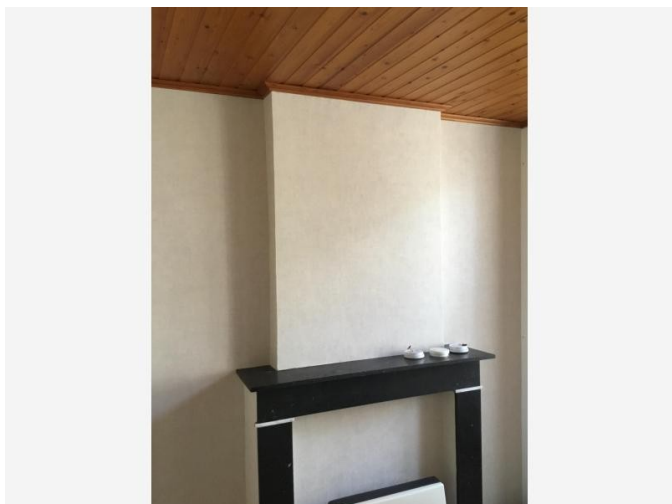
Vrije foto

Gezien het bouwjaar van de woning bestaat de mogelijkheid dat de rookgaskanalen opgebouwd zijn uit asbesthoudende componenten.

Identificatiemethode	Redelijk vermoeden
----------------------	--------------------

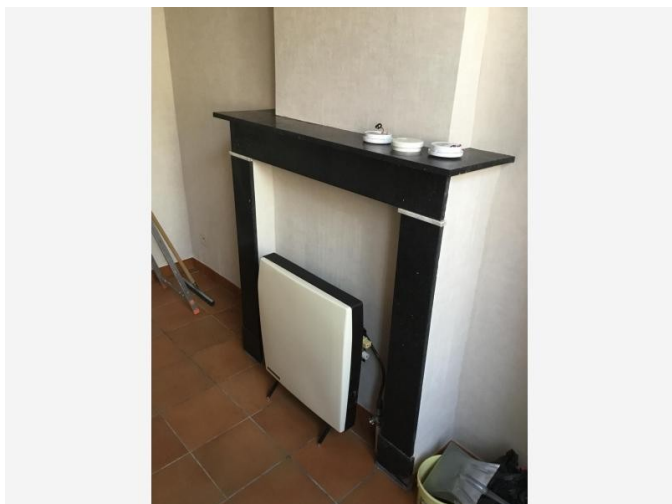
Vrije foto

Het schouwelement is opgebouwd uit natuursteen.

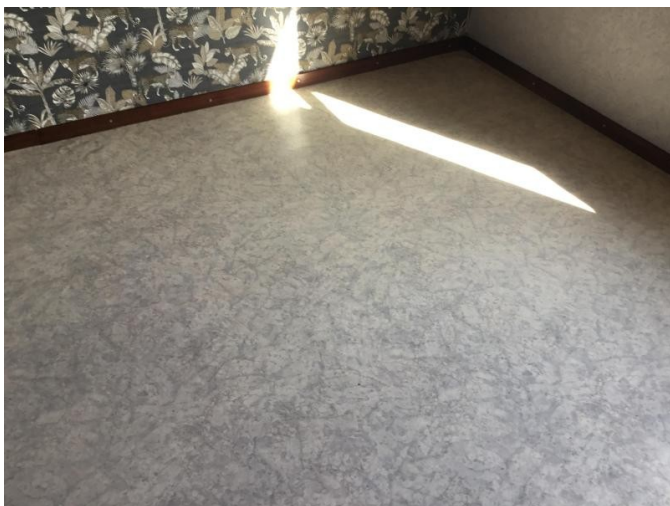
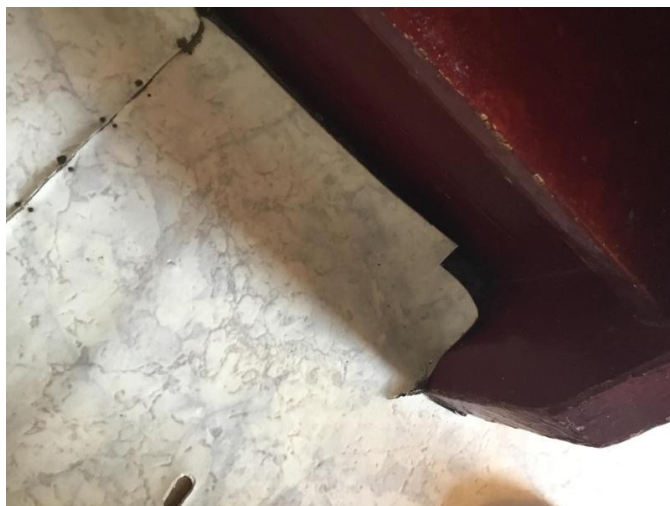
## Fiche 16: Vinyl vloer verdieping

Geen asbest

#	Type	Referentie	Resultaat
16.1	Puntmonster	20240319K.GA9S2	Geen asbest

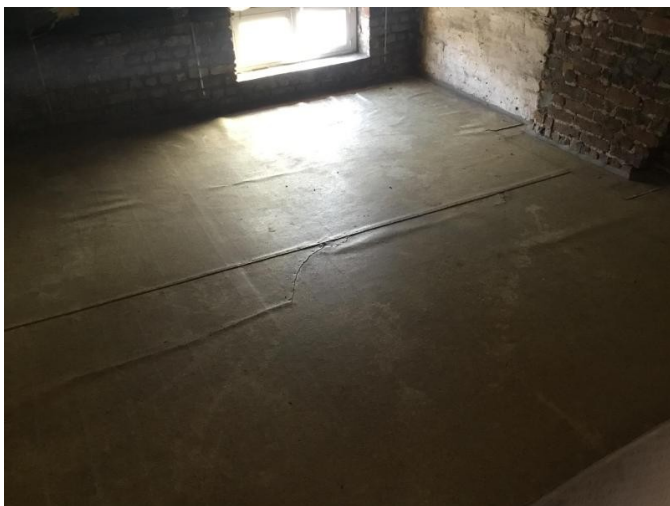
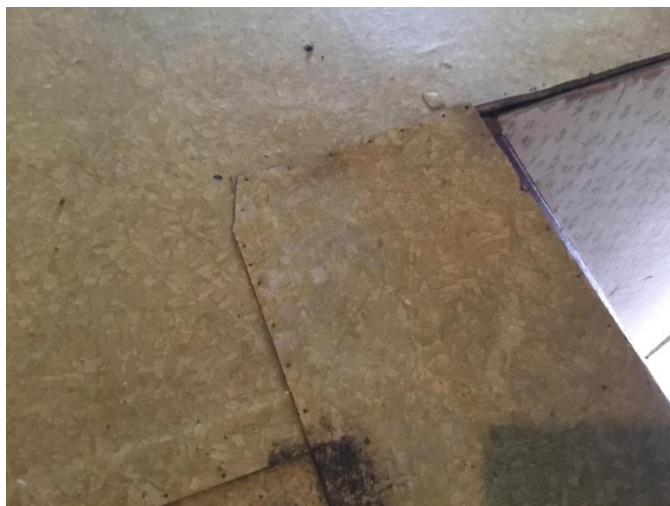
## Fiche 17: Vinyl vloer zolder

Geen asbest

#	Type	Referentie	Resultaat
17.1	Puntmonster	20240319K.GA9S3	Geen asbest
