Asbestinventarisatetest

Bosstraat 16, 9500 Geraardsbergen

Attestnummer : 20240117-000074.000

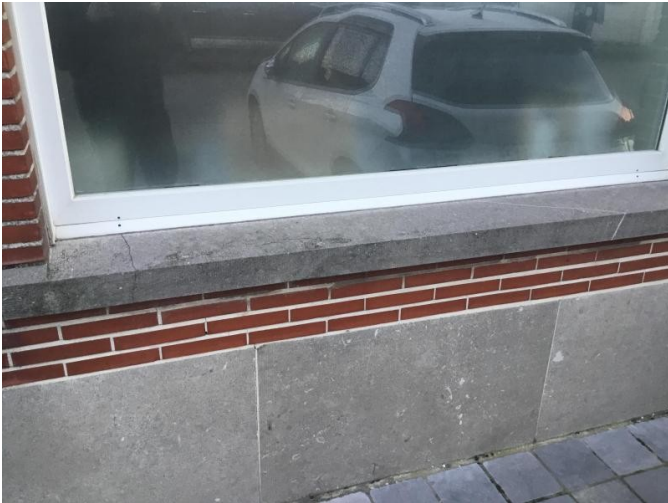
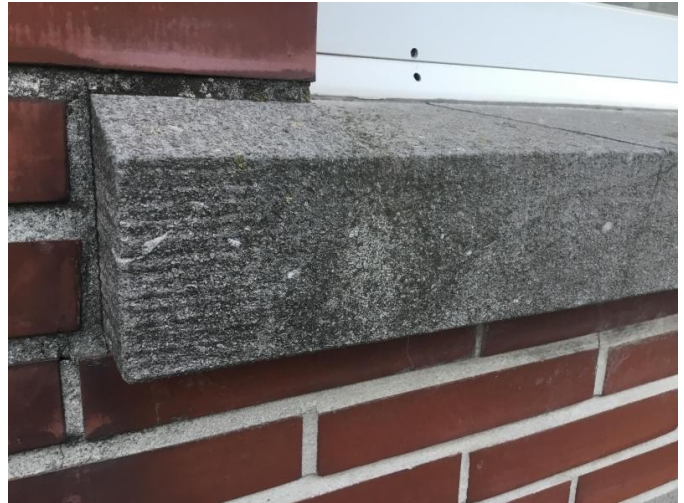
Fiche 17: Vensterbanktabletten buiten

Geen asbest

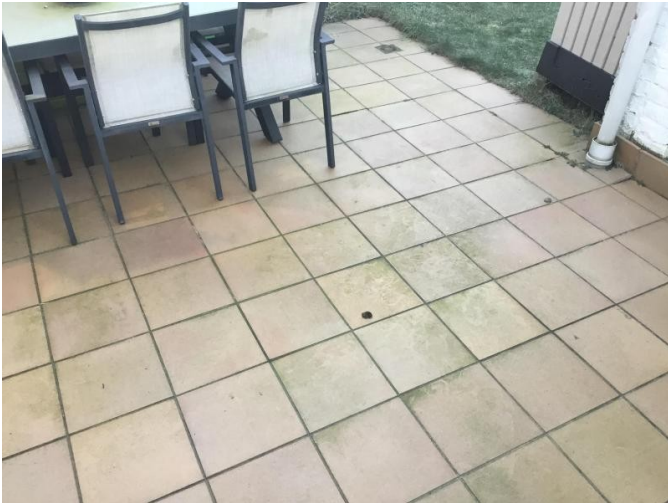
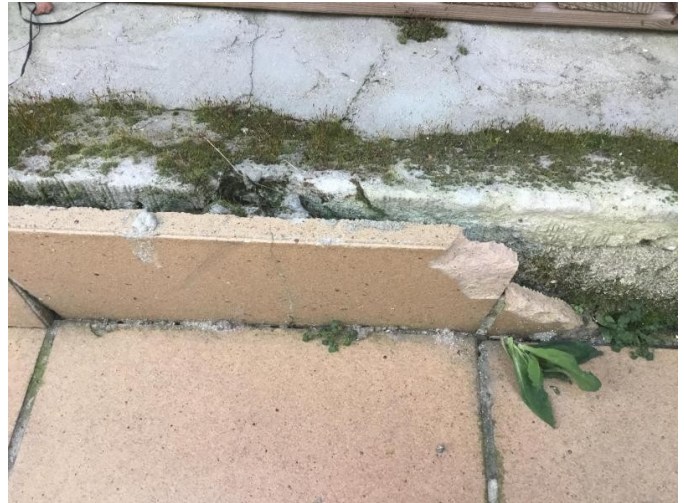
Fiche 18: Keramische tegels (buiten)

Geen asbest

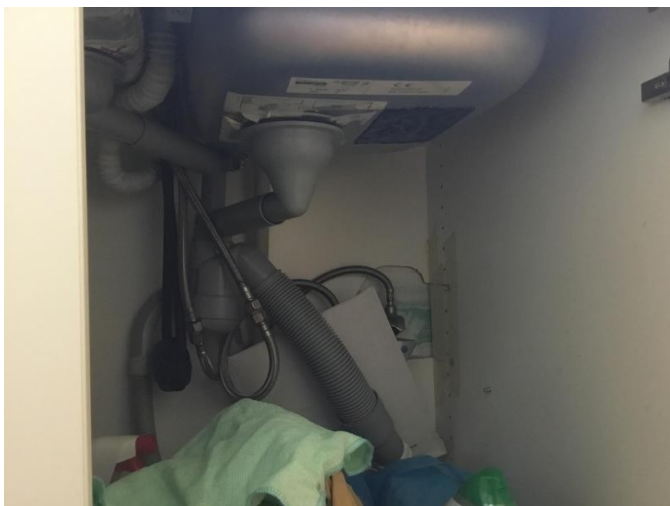
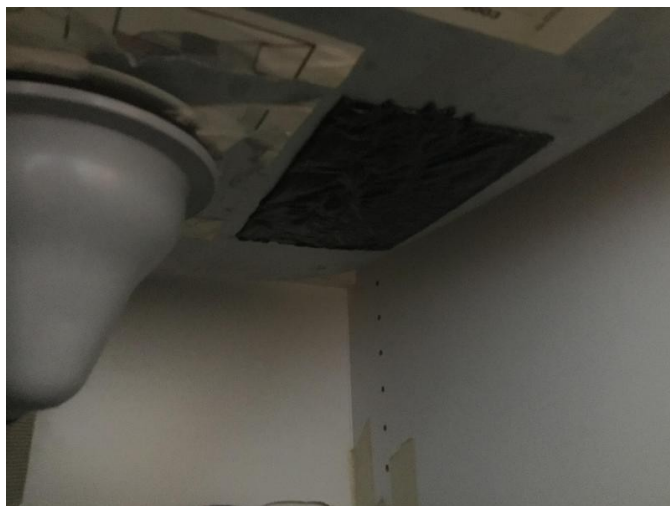
Geen asbest

Beschrijving	Antidreunplaat wasbak
Omgeving	Binnen
Primaire drager	Sanitaire infrastructuur en uitrusting (toe- en afvoer)
Bindmiddel van materiaal	Kitten, mastiek, pasta
Gebondenheid op basis van bindmiddel	Hecht
Identificatiemethode	Vaststelling zonder monsternamen
Destructieve handeling voor identificatie	Nee

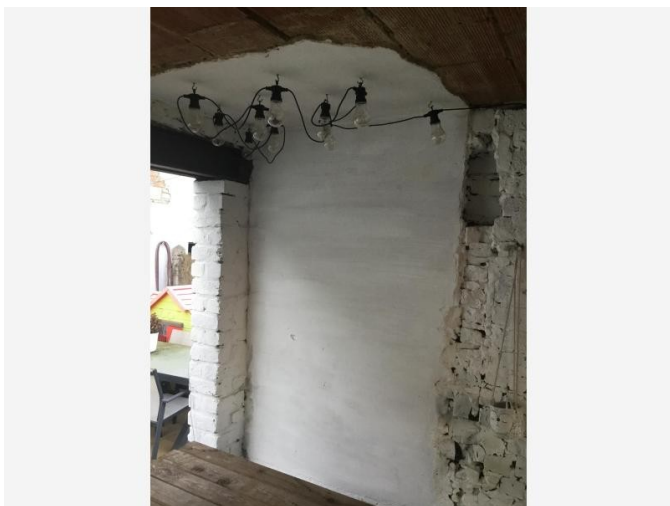
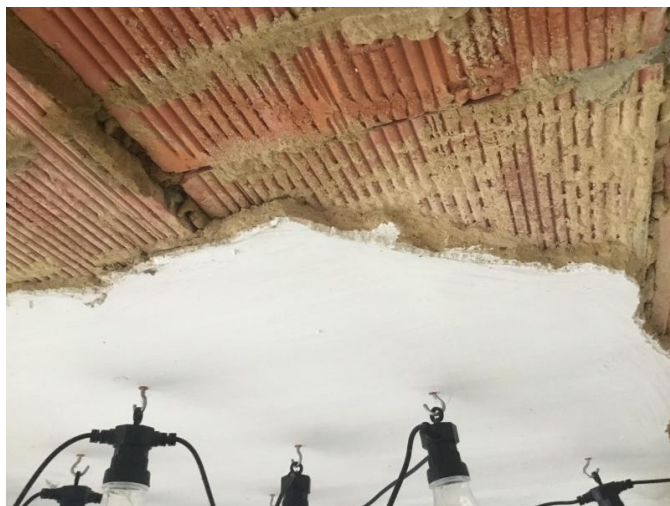
Geen asbest

#	Type	Referentie	Resultaat
20.1	Mengmonster	20240111BOS16S1	Geen asbest

Beschrijving	Pleisterwerk bijgebouw
Omgeving	Buiten
Primaire drager	Plafond
Bindmiddel van materiaal	Gips - kalk

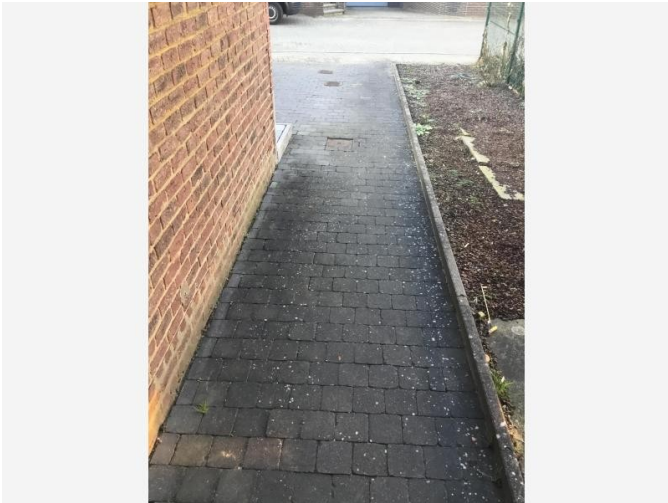
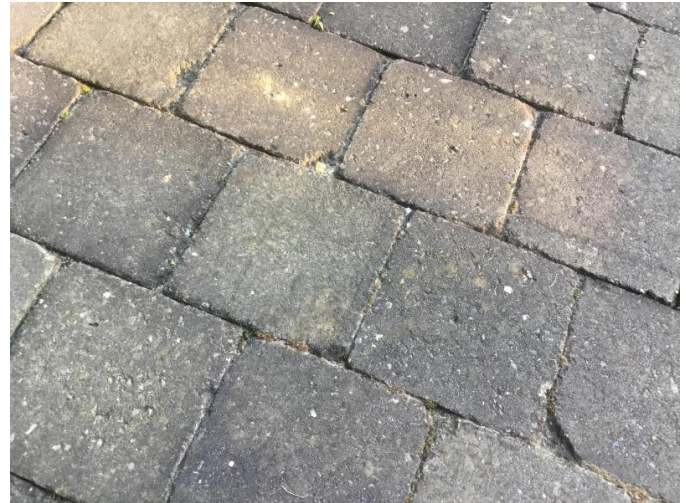
Fiche 22: Betontegels

Geen asbest

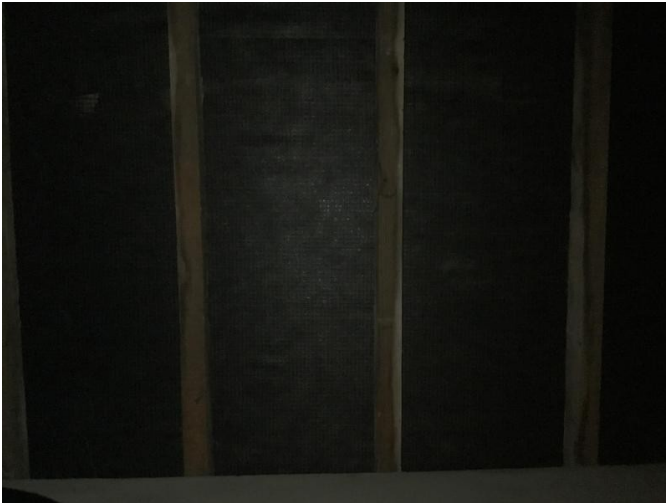
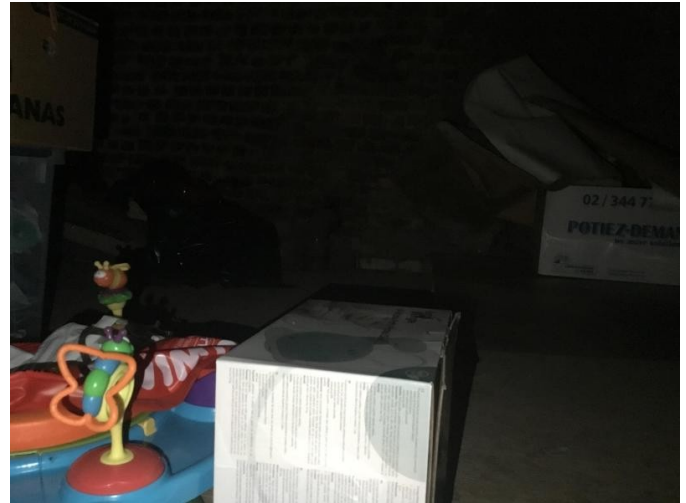
Geen asbest

Beschrijving	Onderdakfolie
Omgeving	Binnen
Primaire drager	Schuin dak
Identificatiemethode	Vaststelling zonder monsternamen
Destructieve handeling voor identificatie	Nee

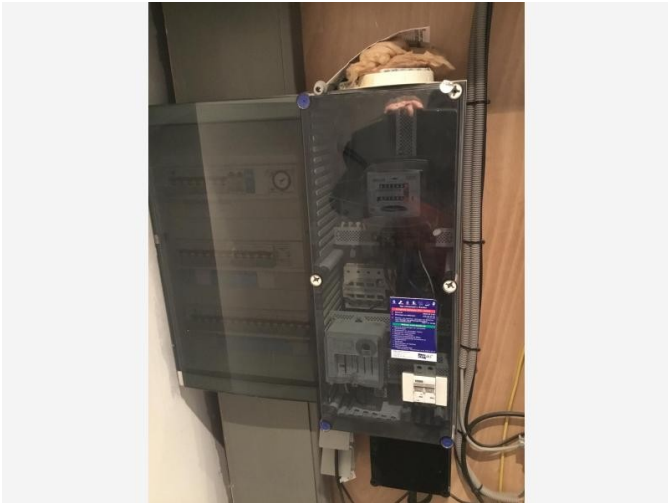
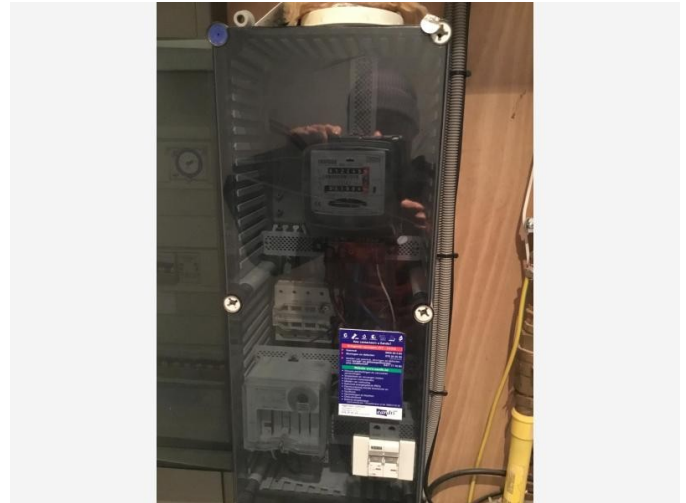
Geen asbest

Beschrijving	Elektriciteitsteller
Omgeving	Binnen
Primaire drager	Binnenwand
Bindmiddel van materiaal	Kunststof of -hars
Gebondenheid op basis van bindmiddel	Hecht
Identificatiemethode	Vaststelling zonder monsternamen
Destructieve handeling voor identificatie	Nee

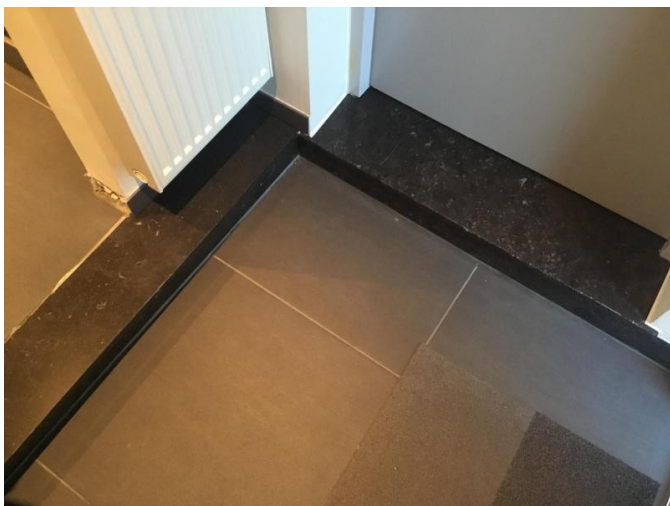
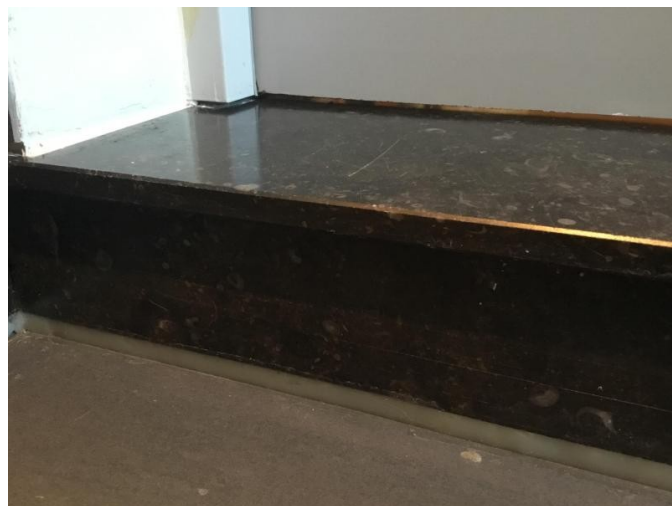
Geen asbest

Beschrijving	Drempels in natuursteen
Omgeving	Binnen
Identificatiemethode	Vaststelling zonder monsternamen
Destructieve handeling voor identificatie	Nee
