Asbestinventarisatetest

Abdijstraat 26, 9500 Geraardsbergen

Attestnummer : 20240401-000139.000

Uitgegeven op : 01.04.2024

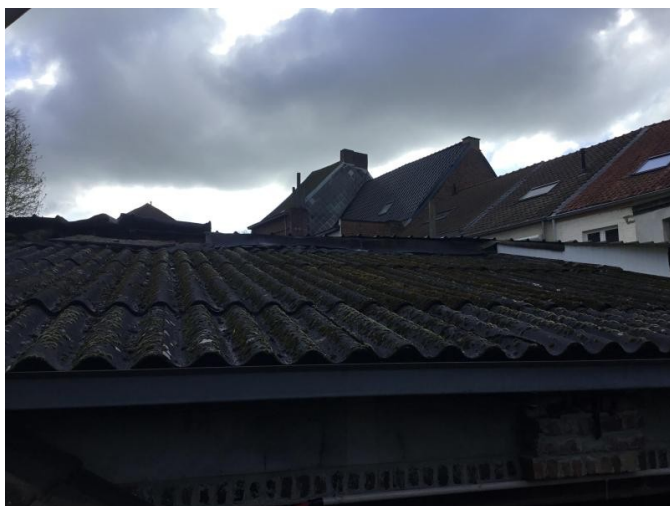
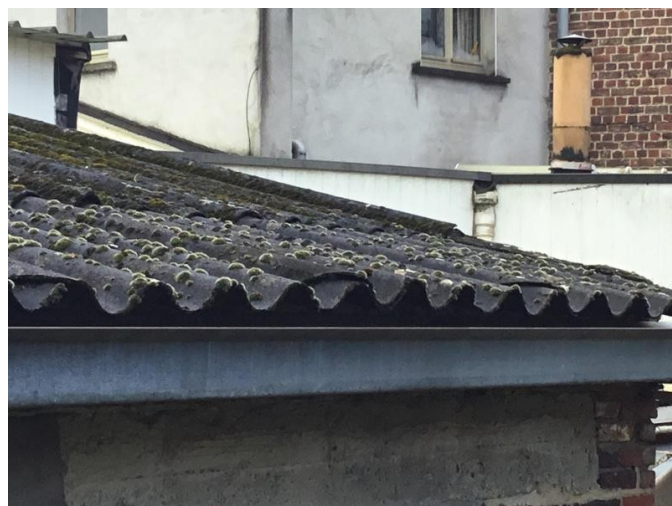
Het asbestmateriaal valt onder de mijlpaal van 2034.

Eindbeoordeling materiaalrisico	Hoog materiaalrisico en/of hoge kans op vezelvrijgave
---------------------------------	---

Gebondenheid	Categorie 1: hechtgebonden in oorsprong
Asbestsoort (vezeltype)	Crocidoliet aanwezig
Asbestconcentratie	Laag (< 50%)
Afschermingsgraad van het gehele materiaal	Geheel of deels (ook) vrij aan de binnenlucht
Toestand van het materiaal	Matig beschadigd, matig verweerd

Beschrijving	Dak in asbestgolfplaten
Omgeving	Buiten
Primaire drager	Schuin dak
Asbestmateriaal	Dak- en gevelbekleding - Golfplaat
Bindmiddel van asbestmateriaal	Cement
Gebondenheid op basis van bindmiddel	Hecht
Hoeveelheid (oppervlakte - aantal)	<ul style="list-style-type: none">• 45,00 m² - 1 stuk
Totale oppervlakte	45,00 m ²
Eenvoudig bereikbaar	Ja
Bevestigingswijze	<ul style="list-style-type: none">• Geschroefd
Identificatiemethode	Vaststelling zonder monsternamen

- Verwijder dit asbestmateriaal zo snel mogelijk. Volg de toestand goed op.

- Eenvoudige handelingen: enkel door erkend asbestverwijderaar
Gezien het volume en de hoogte dienen de asbesthoudende golfplaten verwijderd en afgevoerd te worden door een erkende asbestverwijderaar.

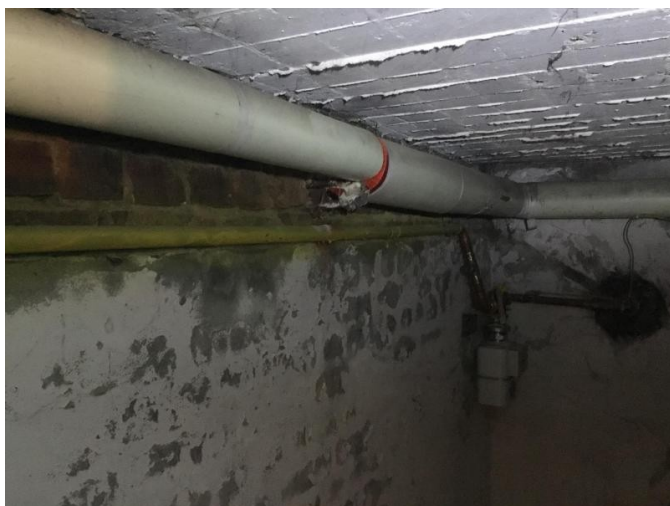
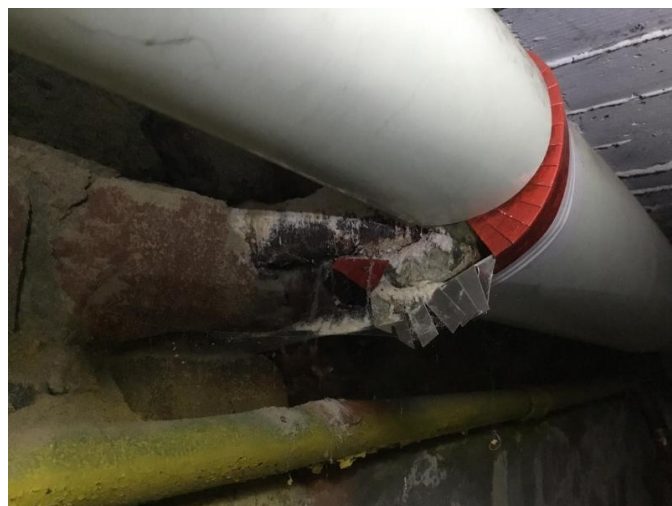
Het asbestmateriaal valt onder de mijlpaal van 2034.

Eindbeoordeling materiaalrisico	Hoog materiaalrisico en/of hoge kans op vezelvrijgave
---------------------------------	---

Gebondenheid	Categorie 2: niet-hechtgebonden met matrix
Asbestsoort (vezeltype)	Amfibool aanwezig, uitgezonderd crocidoliet
Asbestconcentratie	Hoog ($\geq 50\%$)
Afschermingsgraad van het gehele materiaal	Geheel of deels (ook) vrij aan de binnenlucht
Toestand van het materiaal	Zwaar beschadigd, zwaar verweerd

#	Type	Referentie	Resultaat
2.1	Mengmonster	20240323ABD26S5	Chrysotiel, Amosiet

Beschrijving	Thermische buisisolatie
Omgeving	Binnen
Primaire drager	HVAC infrastructuur en uitrusting
Asbestmateriaal	In-situ afwerkingslagen - Thermische isolatie
Bindmiddel van asbestmateriaal	Gips - kalk
Gebondenheid op basis van bindmiddel	Niet-hechtgebonden
Hoeveelheid (lengte - omtrek - dikte - aantal)	<ul style="list-style-type: none">2,50 m - 40,00 cm - 5,00 cm - 1 stuk

- Scherm in afwachting van verwijdering het asbestmateriaal af van luchtstromingen en verstoring: bijvoorbeeld door het te verpakken, te fixeren, af te dekken, signalisatie - afbakening aan te brengen, ...

- Hermetische zone (erkend asbestverwijderaar)
Gezien de vezelvrijgave die gepaard gaat met het verwijderen van asbesthoudende thermische isolatie dient dit door een erkende asbestverwijderaar uitgevoerd te worden.

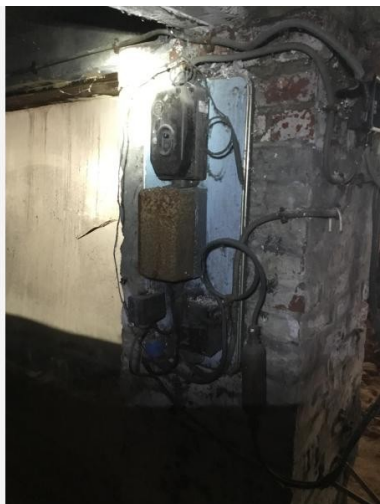
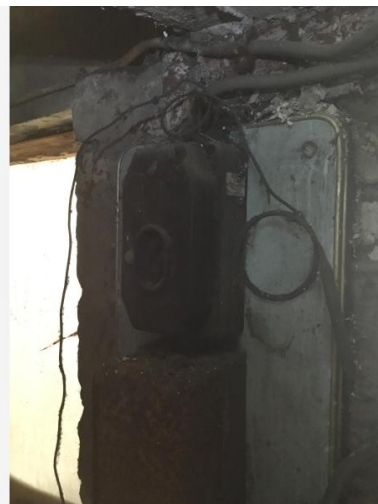
Het asbestmateriaal valt onder de mijlpaal van 2040.

Eindbeoordeling materiaalrisico	Hoog materiaalrisico en/of hoge kans op vezelvrijgave
---------------------------------	---

Gebondenheid	Categorie 1: hechtgebonden in oorsprong
Asbestsoort (vezeltype)	Crocidoliet aanwezig
Asbestconcentratie	Laag (< 50%)
Afschermingsgraad van het gehele materiaal	Geheel of deels (ook) vrij aan de binnenlucht
Toestand van het materiaal	Zwaar beschadigd, zwaar verweerd

Beschrijving	Schakelkast
Omgeving	Binnen
Primaire drager	Binnenwand
Asbestmateriaal	Plaat, paneel, tablet - Type Bakeliet
Bindmiddel van asbestmateriaal	Kunststof of -hars
Gebondenheid op basis van bindmiddel	Hecht
Hoeveelheid (oppervlakte - dikte - aantal)	• 2,00 m ² - 3,00 cm - 1 stuk
Totaal volume	0,06 m ³
Eenvoudig bereikbaar	Ja
Bevestigingswijze	• Geschroefd
Identificatiemethode	Vaststelling zonder monsternamen

- Scherm in afwachting van verwijdering het asbestmateriaal af van luchtstromingen en verstoring: bijvoorbeeld door het te verpakken, te fixeren, af te dekken, signalisatie - afbakening aan te brengen, ...

- Eenvoudige handelingen: enkel door erkend asbestverwijderaar
Gezien de slechte staat van de asbesthoudende toepassing adviseer ik dit te laten verwijderen door een erkende asbestverwijderaar. Deze kan de toepassing fixeren zodat vezelvrijgave tijdens het verwijderen vermeden wordt.

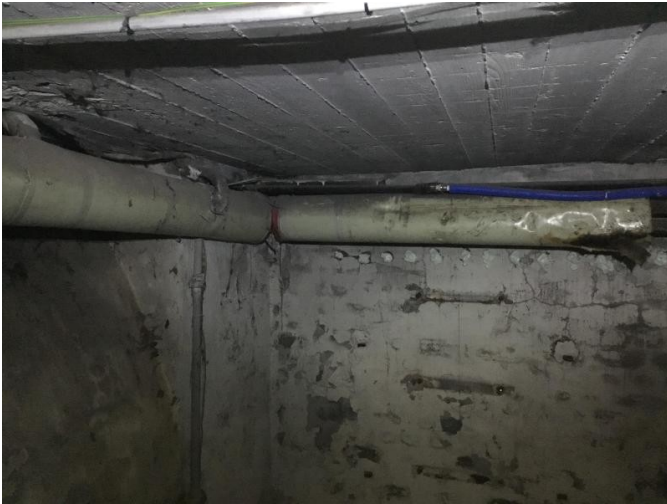
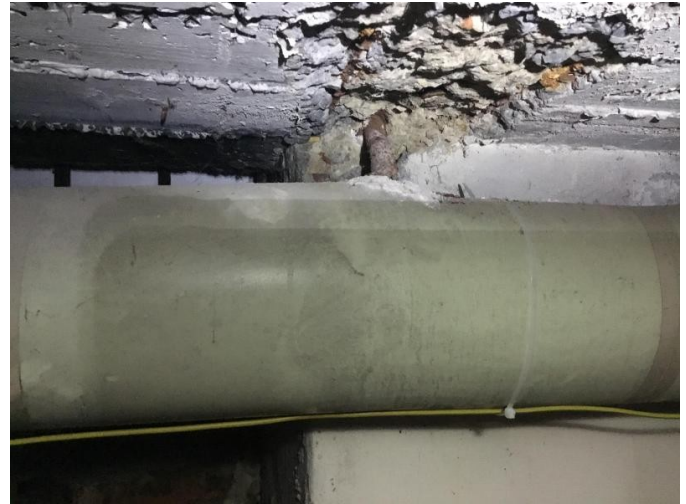
Het asbestmateriaal valt onder de mijlpaal van 2034.

Eindbeoordeling materiaalrisico	Hoog materiaalrisico en/of hoge kans op vezelvrijgave
---------------------------------	---

Gebondenheid	Categorie 2: niet-hechtgebonden met matrix
Asbestsoort (vezeltype)	Amfibool aanwezig, uitgezonderd crocidoliet
Asbestconcentratie	Hoog ($\geq 50\%$)
Afschermingsgraad van het gehele materiaal	Geheel of deels (ook) vrij aan de binnenlucht
Toestand van het materiaal	Matig beschadigd, matig verweerd

#	Type	Referentie	Resultaat
4.1	Mengmonster	20240323ABD26S4	Amosiet

Beschrijving	Thermische buisisolatie
Omgeving	Binnen
Primaire drager	HVAC infrastructuur en uitrusting
Asbestmateriaal	In-situ afwerkingslagen - Thermische isolatie
Bindmiddel van asbestmateriaal	Gips - kalk
Gebondenheid op basis van bindmiddel	Niet-hechtgebonden
Hoeveelheid (lengte - omtrek - dikte - aantal)	<ul style="list-style-type: none">6,00 m - 40,00 cm - 5,00 cm - 1 stuk

- Scherm in afwachting van verwijdering het asbestmateriaal af van luchtstromingen en verstoring: bijvoorbeeld door het te verpakken, te fixeren, af te dekken, signalisatie - afbakening aan te brengen, ...

- Hermetische zone (erkend asbestverwijderaar)
Gezien de vezelvrijgave die gepaard gaat met het verwijderen van asbesthoudende thermische isolatie dient dit door een erkende asbestverwijderaar te gebeuren.

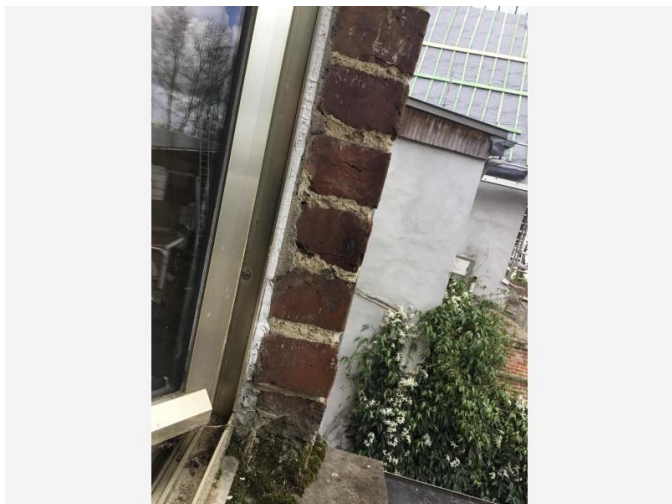
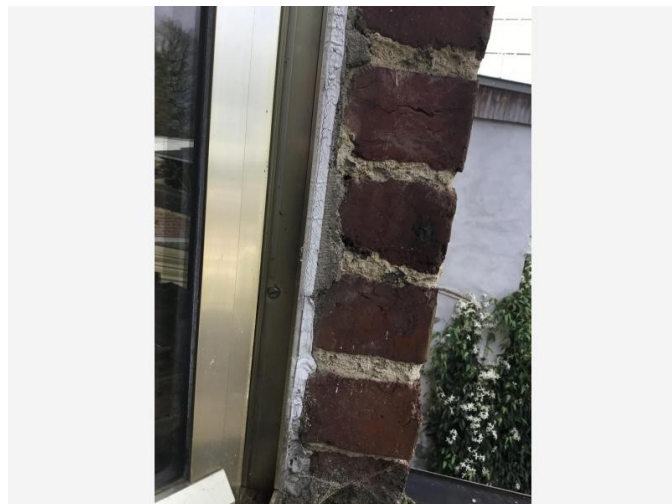
Het asbestmateriaal valt onder de mijlpaal van 2040.

Eindbeoordeling materiaalrisico	Verhoogd materiaalrisico en/of verhoogde kans op vezelvrijgave
---------------------------------	--

Gebondenheid	Categorie 1: hechtgebonden in oorsprong
Asbestsoort (vezeltype)	Alleen chrysotiel
Asbestconcentratie	Laag (< 50%)
Afschermingsgraad van het gehele materiaal	Geheel of deels vrij aan de buitenlucht
Toestand van het materiaal	Matig beschadigd, matig verweerd

#	Type	Referentie	Resultaat
5.1	Puntmonster	20240323ABD26S9	Chrysotiel

Beschrijving	Mastiek buitenschrijnwerk
Omgeving	Buiten
Primaire drager	Wandopening verticaal (raam, deur, ...)
Asbestmateriaal	In-situ afwerkingslagen - Pasta, stopverf, voegsel, stopsel, vulsel, mastiek, kitten, ...
Bindmiddel van asbestmateriaal	Kitten, mastiek, pasta
Gebondenheid op basis van bindmiddel	Hecht
Hoeveelheid (gewicht - aantal)	• 0,20 kg - 1 stuk

- Verwijder dit asbestmateriaal zo snel mogelijk. Volg de toestand goed op.

- Eenvoudige handelingen: mag via doe-het-zelf of door werknemer(s) met opleidingsattest eenvoudige handelingen
Gezien het geringe volume van de asbesthoudende mastiek kan die door doe-het-zelf of eenvoudige handelingen verwijderd worden. Gebruik hierbij steeds de aangewezen persoonlijke beschermingsmethoden, voorkom vezelvrijgave en voer het asbesthoudend afval verpakt en langs de correcte afvalstroom af.

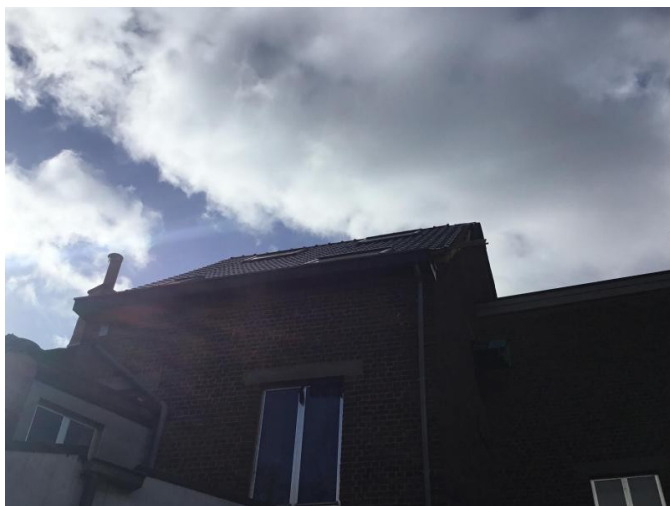
Situeringfoto

Uitgesloten van inspectie

Bouwjaar: 2022

Constructies gebouwd vanaf 2001 moeten niet onderzocht worden

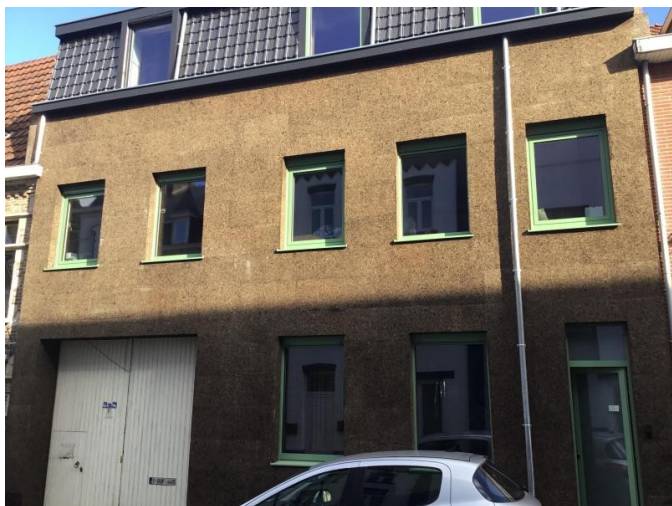
Situeringfoto

Uitgesloten van inspectie

Bouwjaar: 2023

Constructies gebouwd vanaf 2001 moeten niet onderzocht worden

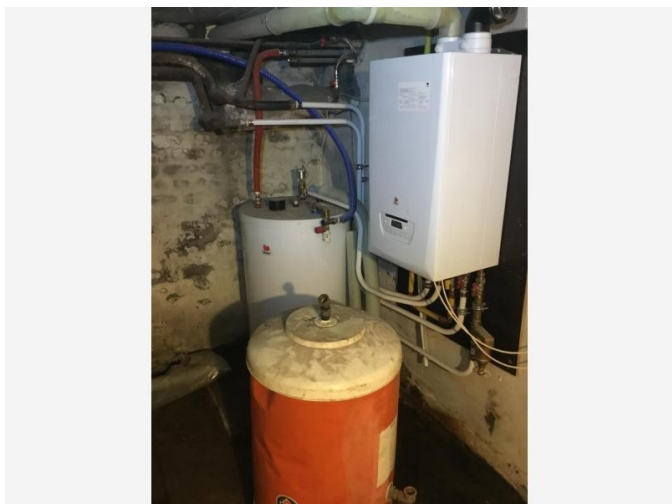
Vrije foto

Desondanks het bouwjaar (2000) van de Bulex gaswandketel kan men stellen dat dit model uit dit specifieke bouwjaar geen asbesthoudende componenten bezit.

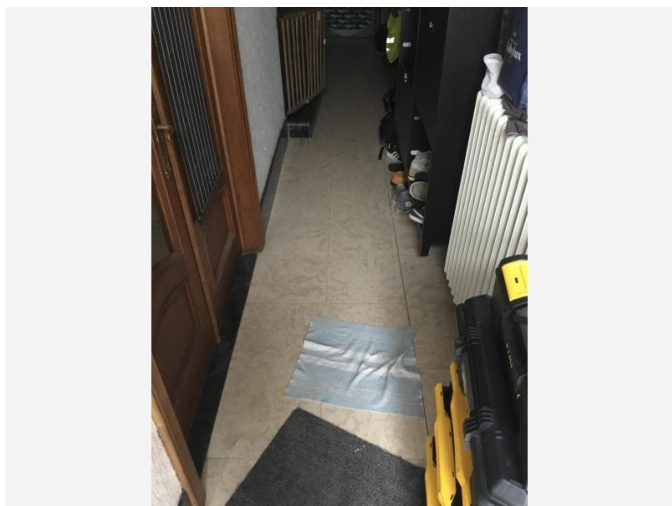
Vrije foto

De vloertegels bezitten geen asbesthoudende kenmerken.

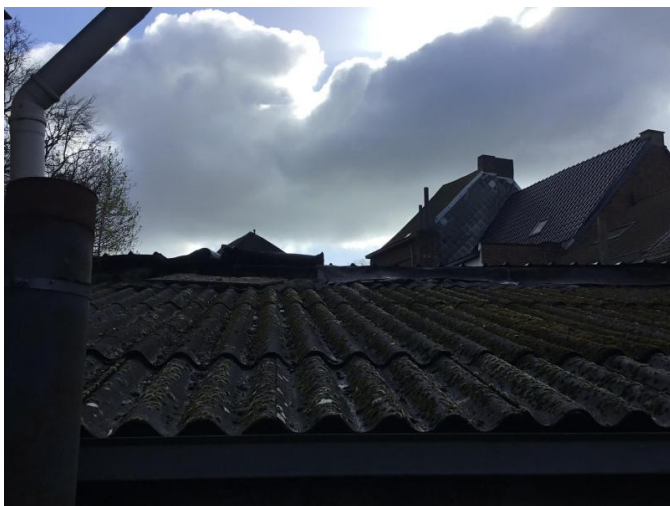
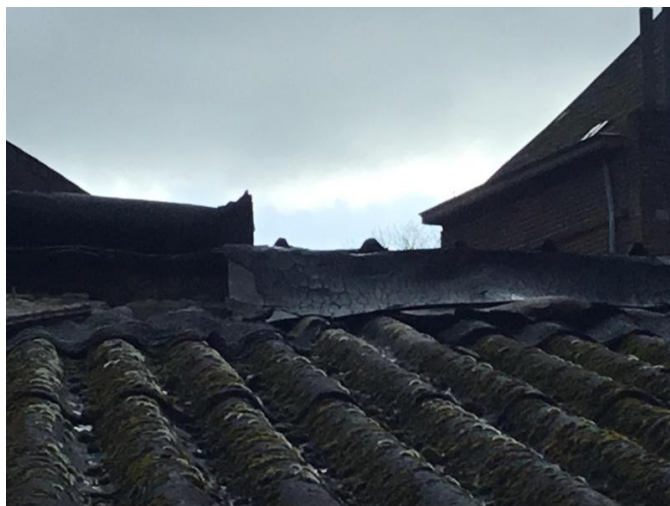
Fiche 10: Dak in roofing

Geen asbest

#	Type	Referentie	Resultaat
10.1	Puntmonster	20240323ABD26S1	Geen asbest

Beschrijving	Dak in roofing
Omgeving	Buiten
Primaire drager	Plat dak
Bindmiddel van materiaal	Bitumen (roofing, teer, asfalt)

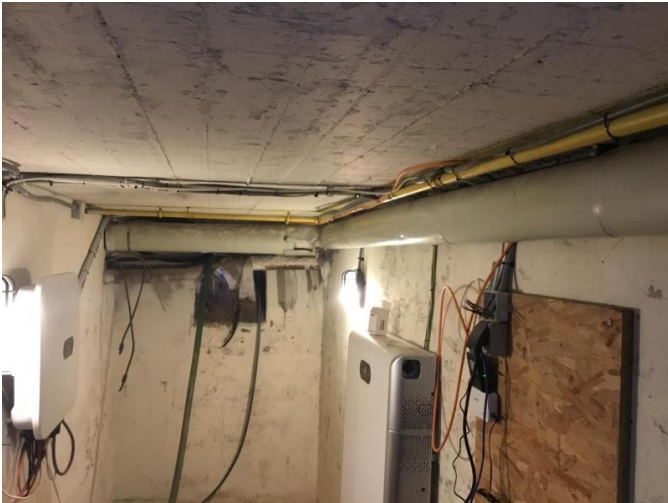
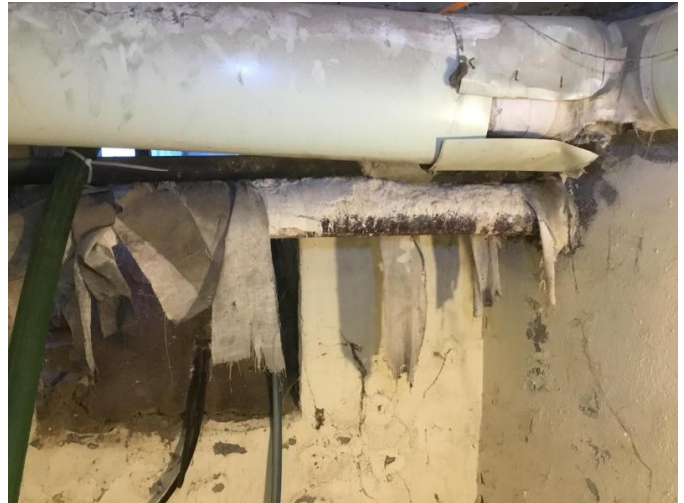
Fiche 11: Thermische buisisolatie

Geen asbest

#	Type	Referentie	Resultaat
11.1	Mengmonster	20230323ABD2656	Geen asbest

Beschrijving	Thermische buisisolatie
Omgeving	Binnen
Primaire drager	HVAC infrastructuur en uitrusting
Bindmiddel van materiaal	Gips - kalk

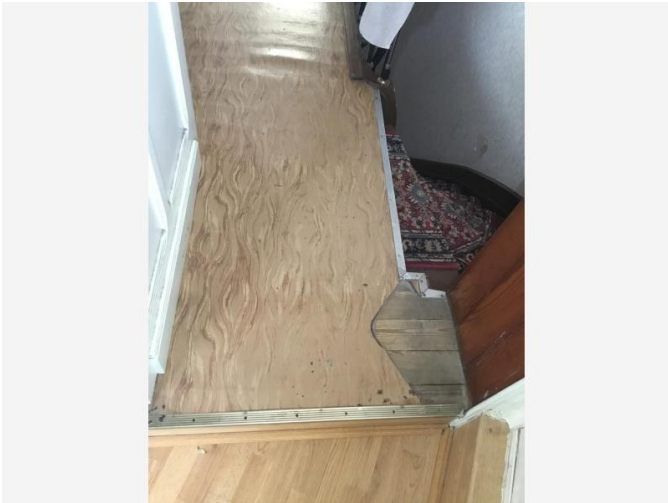
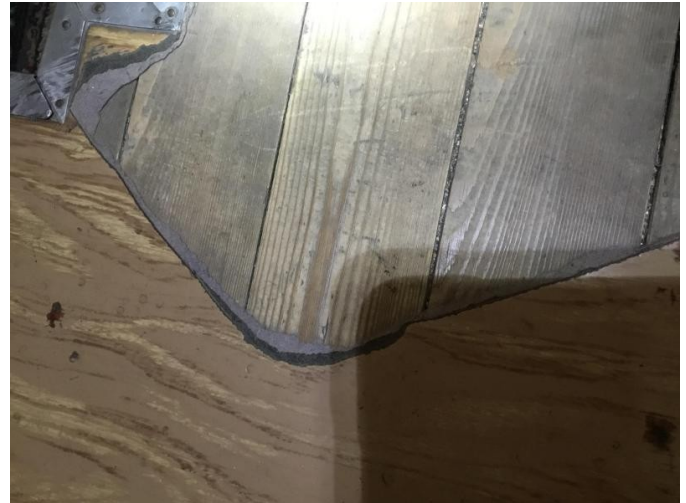
Fiche 12: Vinyl vloer

Geen asbest

#	Type	Referentie	Resultaat
12.1	Puntmonster	20240323ABD2657	Geen asbest

Beschrijving	Vinyl vloer
Omgeving	Binnen
Primaire drager	Vloer
Bindmiddel van materiaal	Kunststof of -hars

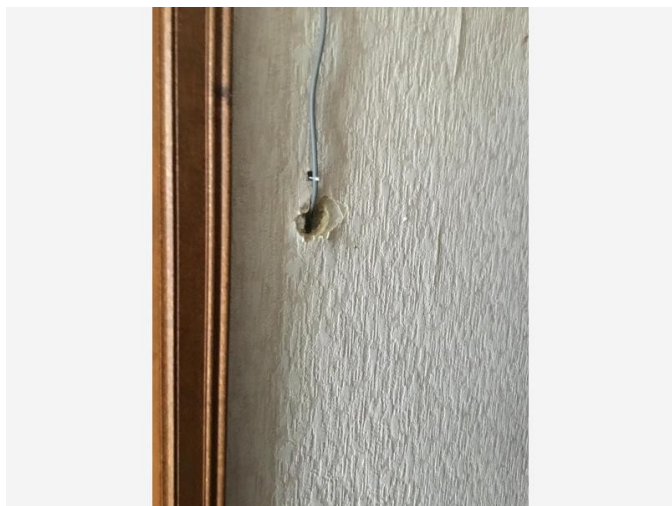
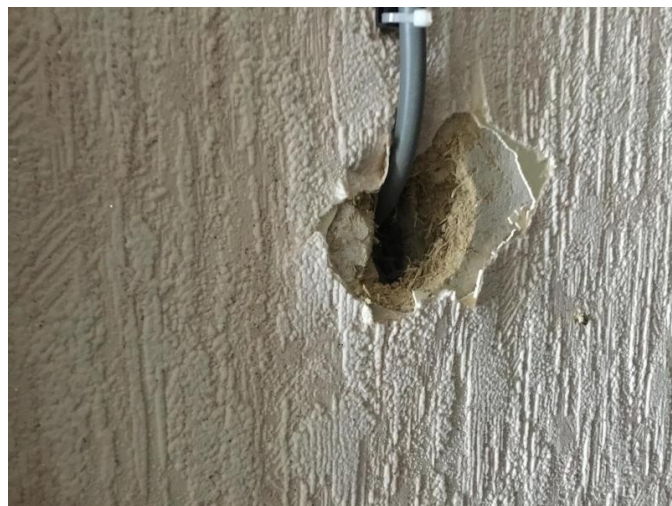
Fiche 13: Pleisterwerk muren

Geen asbest

#	Type	Referentie	Resultaat
13.1	Mengmonster	20240323ABD26S3	Geen asbest

Beschrijving	Pleisterwerk muren
Omgeving	Binnen
Primaire drager	Binnenwand

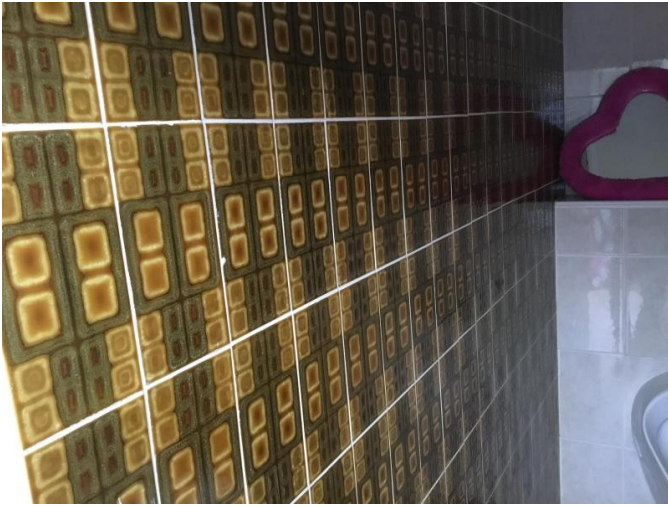
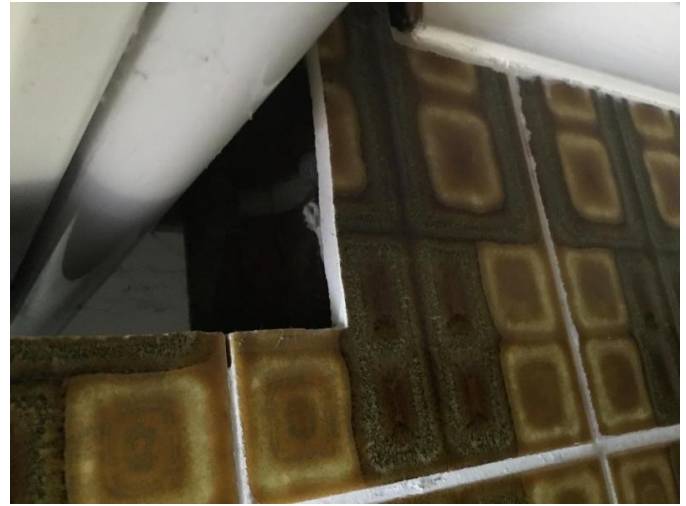
Geen asbest

#	Type	Referentie	Resultaat
14.1	Puntmonster	20230323ABD2652	Geen asbest

Beschrijving	Wandtegels
Omgeving	Binnen
Primaire drager	Binnenwand
Bindmiddel van materiaal	Cement

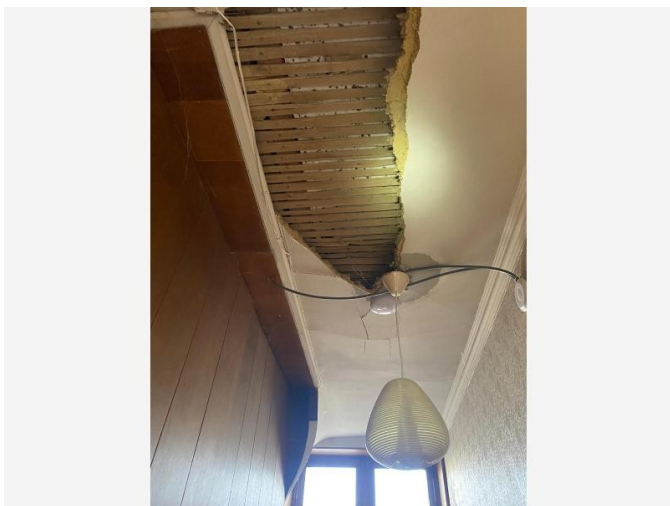
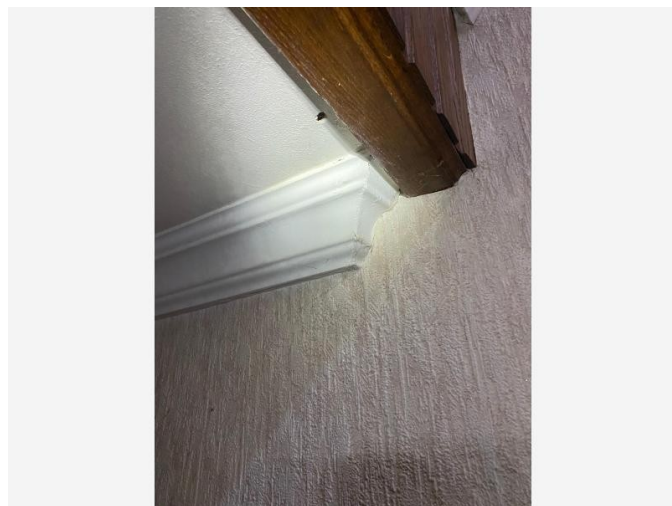
Geen asbest

#	Type	Referentie	Resultaat
15.1	Mengmonster	20240323ABD26S8	Geen asbest

Beschrijving	Pleisterwerk plafonds
Omgeving	Binnen
Primaire drager	Plafond
