Asbestinventarisatetest

Sint-Annastraat 24, 9500 Geraardsbergen

Attestnummer : 20240423-000540.000

Uitgegeven op : 23.04.2024

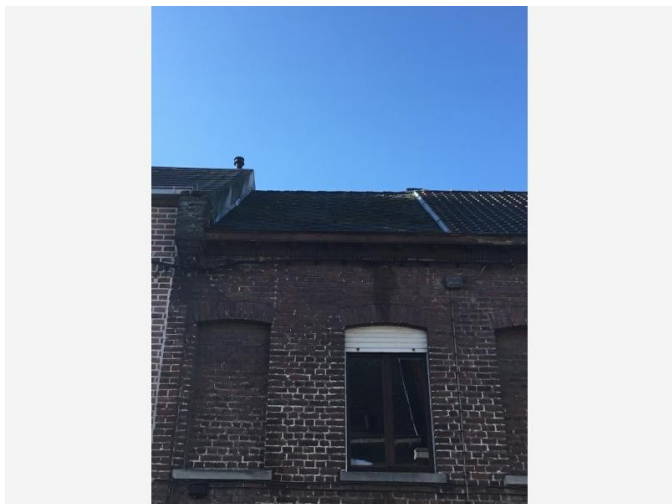
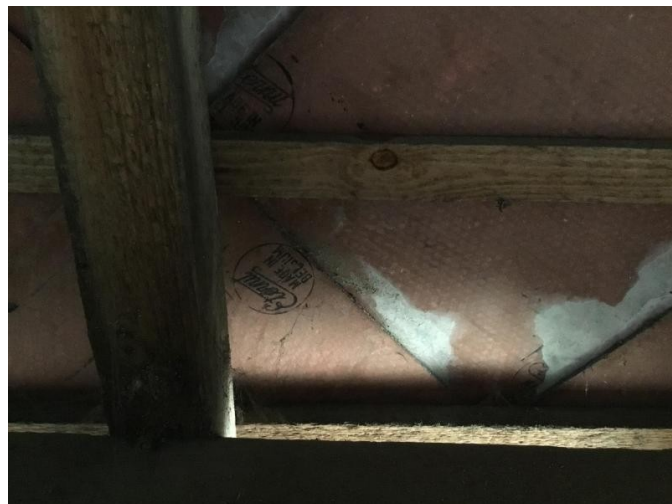
Het asbestmateriaal valt onder de mijlpaal van 2034.

Dringend verwijderen

Eindbeoordeling materiaalrisico	Hoog materiaalrisico en/of hoge kans op vezelvrijgave
---------------------------------	---

Gebondenheid	Categorie 1: hechtgebonden in oorsprong
Asbestsoort (vezeltype)	Crocidoliet aanwezig
Asbestconcentratie	Laag (< 50%)
Afschermingsgraad van het gehele materiaal	Geheel of deels (ook) vrij aan de binnenlucht
Toestand van het materiaal	Matig beschadigd, matig verweerd

Beschrijving	Dak in asbestleien
Omgeving	Grenst aan binnen- en buitenlucht
Primaire drager	Schuin dak
Asbestmateriaal	Dak- en gevelbekleding - Lei, shingle
Bindmiddel van asbestmateriaal	Cement
Gebondenheid op basis van bindmiddel	Hecht
Hoeveelheid (oppervlakte - aantal)	• 30,00 m ² - 1 stuk
Totale oppervlakte	30,00 m ²
Eenvoudig bereikbaar	Ja
Bevestigingswijze	• Genageld, geniet
Identificatiemethode	Vaststelling zonder monsternamen

- Verwijder dit asbestmateriaal zo snel mogelijk. Volg de toestand goed op.

- Eenvoudige handelingen: enkel door erkend asbestverwijderaar
Gezien het volume en de hoogte, dienen de asbestleien door een erkende asbestverwijderaar of aannemer in het bezit van een opleidingscertificaat eenvoudige handelingen verwijderd te worden. Rekening houdend met de geldende verwijderingsvoorschriften en met persoonlijke beschermingsmaatregelen.

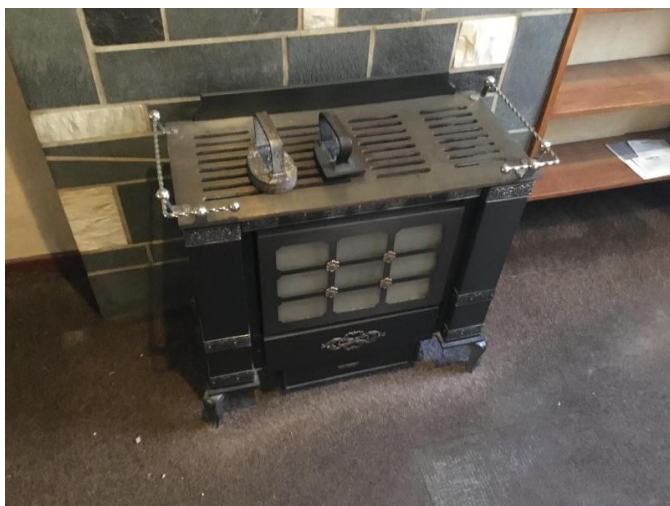
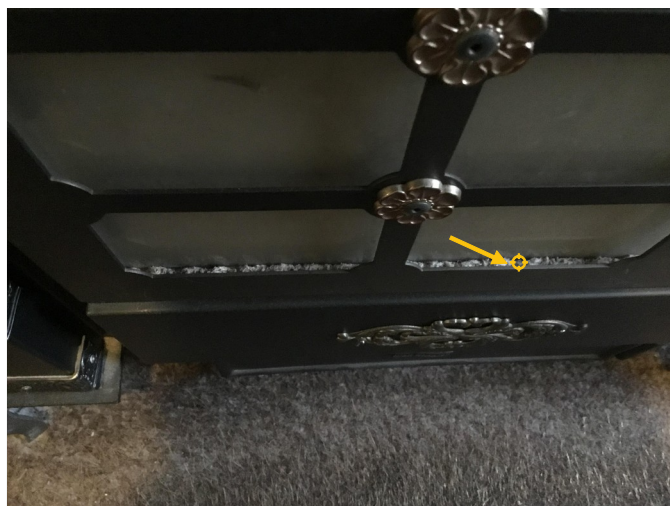
Het asbestmateriaal valt onder de mijlpaal van 2034.

Verwijderen

Eindbeoordeling materiaalrisico	Verhoogd materiaalrisico en/of verhoogde kans op vezelvrijgave
---------------------------------	--

Gebondenheid	Categorie 3: niet-hechtgebonden met weinig of geen matrix
Asbestsoort (vezeltype)	Alleen chrysotiel
Asbestconcentratie	Hoog ($\geq 50\%$)
Afschermingsgraad van het gehele materiaal	Geheel of deels (ook) vrij aan de binnenlucht
Toestand van het materiaal	Licht beschadigd, licht verweerd. Intact materiaal type Pical – asbestboard of categorie III 'gebondenheid'

#	Type	Referentie	Resultaat
2.1	Puntmonster	20240418S.AN24S1	Chrysotiel

Beschrijving	Koord in gaskachel
Omgeving	Binnen
Primaire drager	HVAC infrastructuur en uitrusting
Asbestmateriaal	Koord, lint, band, strip
Bindmiddel van asbestmateriaal	Weinig of geen bindmiddel (textiel, bevloking, ...)
Gebondenheid op basis van bindmiddel	Niet-hechtgebonden
Hoeveelheid (lengte - omtrek - aantal)	• 1,00 m - 2,00 cm - 1 stuk

- Verwijder dit asbestmateriaal zo snel mogelijk. Volg de toestand goed op.

- Eenvoudige handelingen: enkel door erkend asbestverwijderaar
Het asbesthoudend koord dient zo snel mogelijk door een erkende techniekverwijderaar te worden verwijderd en vervangen te worden.

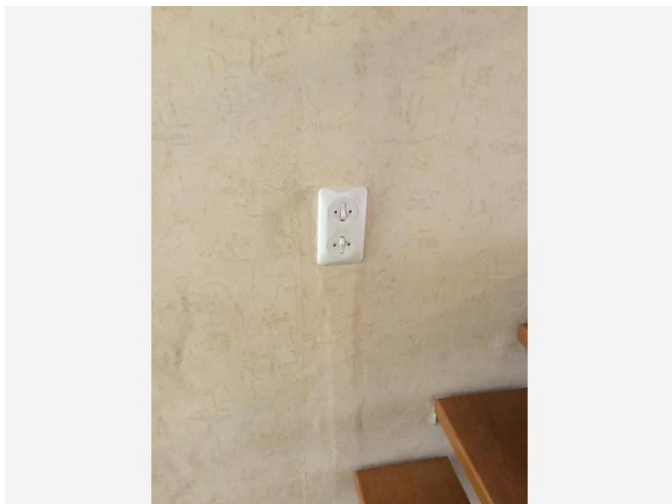
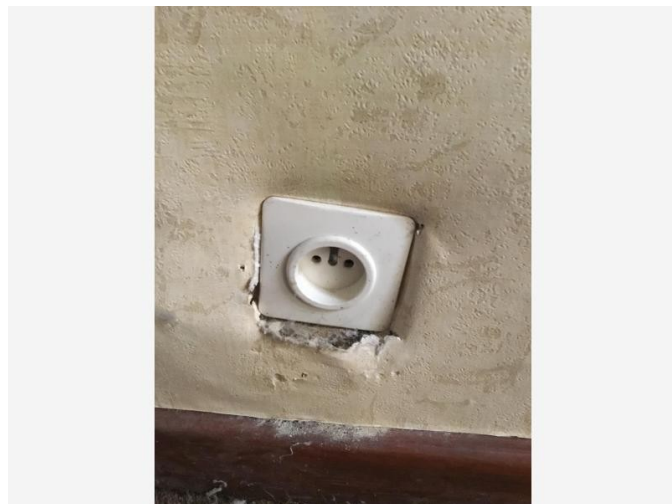
Het asbestmateriaal valt onder de mijlpaal van 2040.

Zorgvuldig beheren

Eindbeoordeling materiaalrisico	Zeer laag materiaalrisico en/of zeer lage kans op vezelvrijgave
---------------------------------	---

Gebondenheid	Categorie 1: hechtgebonden in oorsprong
Asbestsoort (vezeltype)	Alleen chrysotiel
Asbestconcentratie	Laag (< 50%)
Afschermingsgraad van het gehele materiaal	Stootvaste afscherming of omkasting
Toestand van het materiaal	Onbeschadigd, niet verweerd

Beschrijving	Bakeliet schakelaars en stopcontacten
Omgeving	Binnen
Primaire drager	Binnenwand
Asbestmateriaal	Plaat, paneel, tablet - Type Bakeliet
Bindmiddel van asbestmateriaal	Kunststof of -hars
Gebondenheid op basis van bindmiddel	Hecht
Hoeveelheid (oppervlakte - dikte - aantal)	• 1,00 m ² - 1,00 cm - 1 stuk
Totaal volume	0,01 m ³
Eenvoudig bereikbaar	Ja
Bevestigingswijze	• Geschroefd
Identificatiemethode	Vaststelling zonder monsternamen

Destructieve handeling voor identificatie	Nee
Opmerking	Doorheen de woning telde ik 10 toepassingen.

- Zorg voor een veilig beheer. Vermijd het beschadigen van het asbestmateriaal. Controleer de toestand jaarlijks op wijzigingen.

- Eenvoudige handelingen: mag via doe-het-zelf of door werknemer(s) met opleidingsattest eenvoudige handelingen
Bij renovatie van de elektrische installatie kunnen de toepassingen door eenvoudige handelingen lossgeschroefd worden en via de daartoe aangewezen afvalstroom afgevoerd worden. Bij verwijdering steeds persoonlijke beschermingsmiddelen gebruiken.

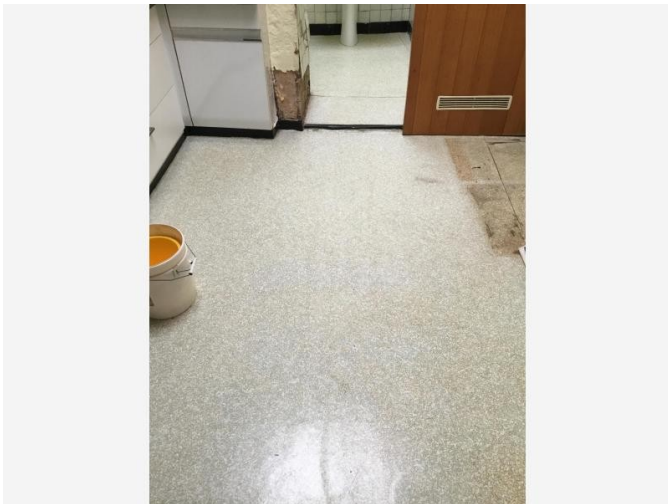
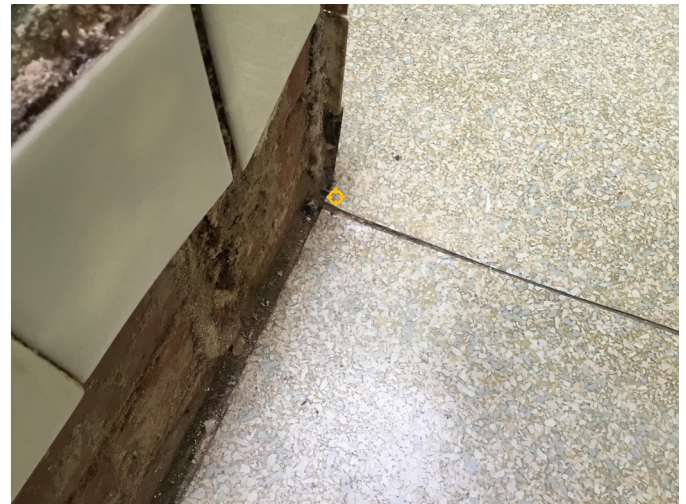
Het asbestmateriaal valt onder de mijlpaal van 2040.

Zorgvuldig beheren

Eindbeoordeling materiaalrisico	Laag materiaalrisico en/of verlaagde kans op vezelvrijgave
---------------------------------	--

Gebondenheid	Categorie 1: hechtgebonden in oorsprong
Asbestsoort (vezeltype)	Alleen chrysotiel
Asbestconcentratie	Laag (< 50%)
Afschermingsgraad van het gehele materiaal	Geheel of deels (ook) vrij aan de binnenlucht
Toestand van het materiaal	Licht beschadigd, licht verweerd. Intact materiaal type Pical – asbestboard of categorie III 'gebondenheid'

#	Type	Referentie	Resultaat
4.1	Puntmonster	20240418S.AN24S2	Chrysotiel

Beschrijving	Vinyl vloer keuken
Omgeving	Binnen
Primaire drager	Vloer
Asbestmateriaal	Prefab - afwerking - Vloerzeil
Bindmiddel van asbestmateriaal	Kunststof of -hars
Gebondenheid op basis van bindmiddel	Hecht
Hoeveelheid (oppervlakte - aantal)	• 12,00 m ² - 1 stuk

- Zorg voor een veilig beheer. Vermijd het beschadigen van het asbestmateriaal. Controleer de toestand jaarlijks op wijzigingen.

- Eenvoudige handelingen: enkel door erkend asbestverwijderaar
Het verwijderen van een asbesthoudende vinyl-vloer dient door een erkende asbestverwijderaar uitgevoerd te worden.

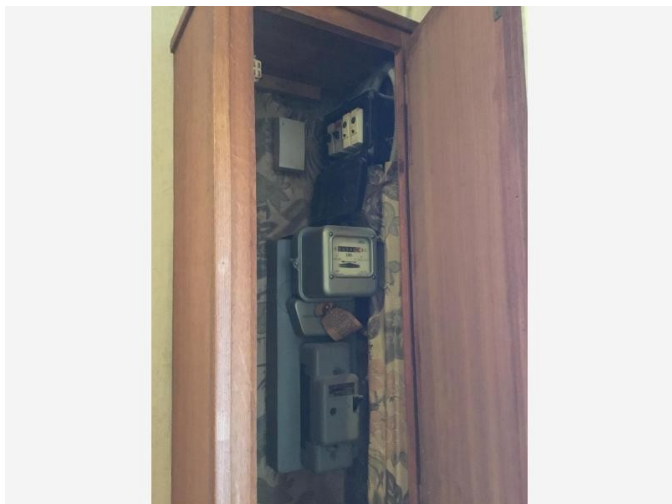
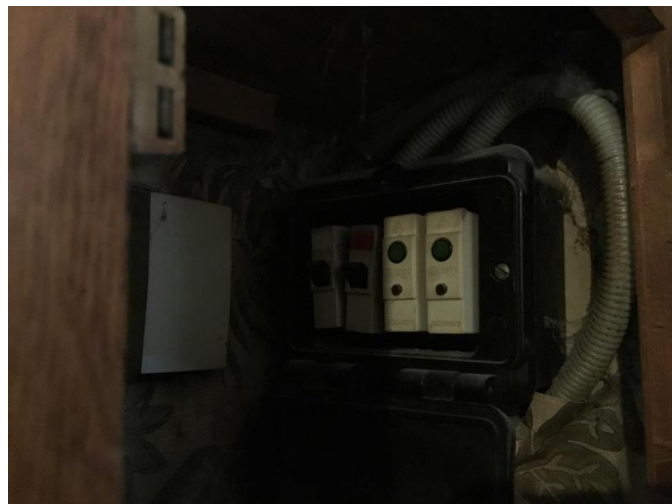
Het asbestmateriaal valt onder de mijlpaal van 2040.

Zorgvuldig beheren

Eindbeoordeling materiaalrisico	Zeer laag materiaalrisico en/of zeer lage kans op vezelvrijgave
---------------------------------	---

Gebondenheid	Categorie 1: hechtgebonden in oorsprong
Asbestsoort (vezeltype)	Crocidoliet aanwezig
Asbestconcentratie	Laag (< 50%)
Afschermingsgraad van het gehele materiaal	Stootvaste afscherming of omkasting
Toestand van het materiaal	Onbeschadigd, niet verweerd

Beschrijving	Schakelkast
Omgeving	Binnen
Primaire drager	Binnenwand
Asbestmateriaal	Plaat, paneel, tablet - Type Bakeliet
Bindmiddel van asbestmateriaal	Kunststof of -hars
Gebondenheid op basis van bindmiddel	Hecht
Hoeveelheid (oppervlakte - dikte - aantal)	• 0,20 m ² - 0,50 cm - 1 stuk
Totaal volume	0,001 m ³
Eenvoudig bereikbaar	Ja
Bevestigingswijze	• Geschroefd
Identificatiemethode	Vaststelling zonder monsternamen

- Zorg voor een veilig beheer. Vermijd het beschadigen van het asbestmateriaal. Controleer de toestand jaarlijks op wijzigingen.

- Eenvoudige handelingen: mag via doe-het-zelf of door werknemer(s) met opleidingsattest eenvoudige handelingen
Bij een renovatie van de elektrische installatie dient deze toepassing eenvoudigweg verwijderd te worden. Gebruik hierbij de juiste persoonlijke beschermingsmethoden, vermijdt vezelvrijgave en voer het asbesthoudend afval, verpakt, langs de gepaste afvalstroom af.

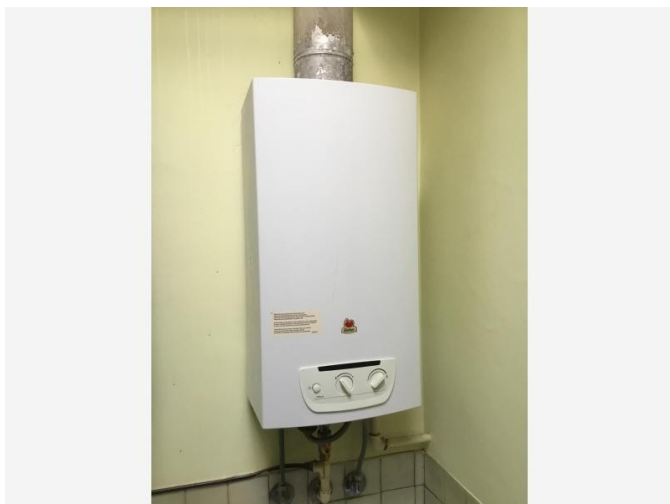
Uitgesloten van inspectie

Bouwjaar: 2017

Constructies gebouwd vanaf 2001 moeten niet onderzocht worden

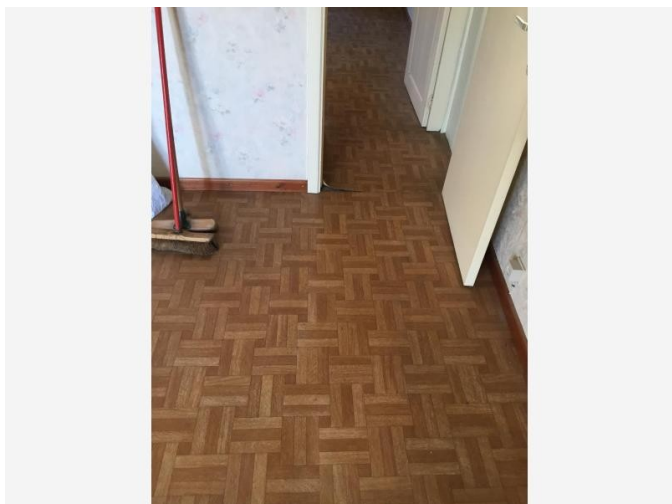
De vloerbedekking op de verdieping bestaat uit los geplaatste, flexibele, recente vinyl en bezit geen asbesthoudende kenmerken.

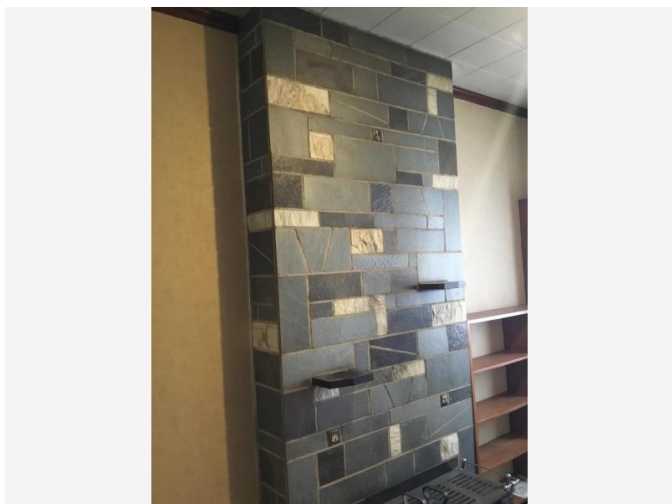
Gezien de ouderdom van de woning bestaat de mogelijkheid dat het rookgaskanaal opgebouwd is uit asbesthoudende componenten.

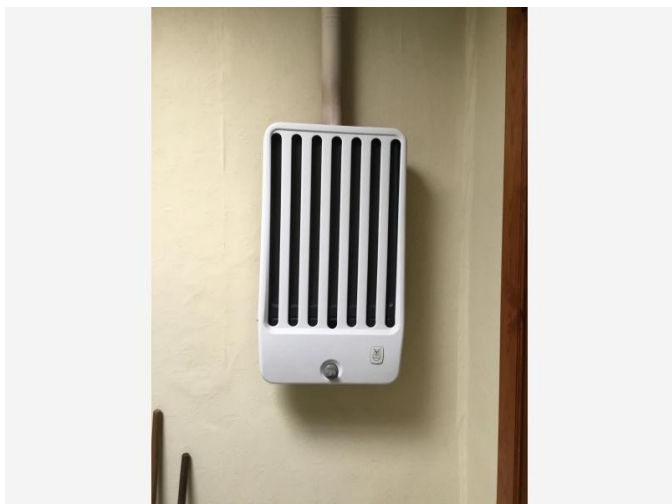
Gezien de ouderdom van het toestel bestaat de mogelijkheid dat dit apparaat asbesthoudende componenten bevat.

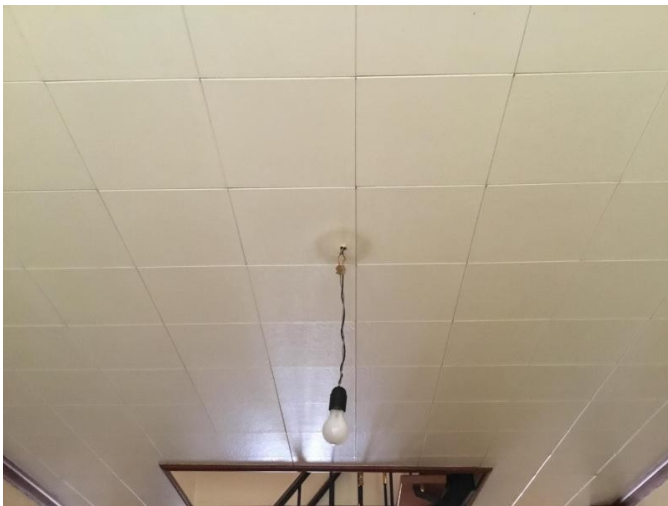
De plafondbekleding bestaat uit geschilderde kartonboard-panelen.

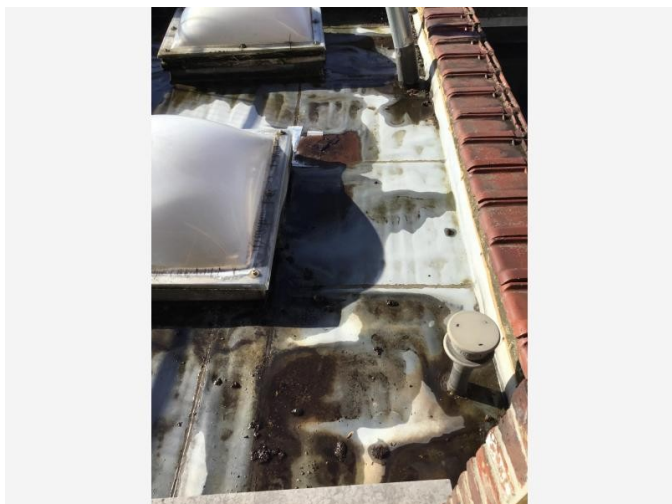
De dakbedekking op het plat dak bestaat uit zink en bezit geen asbesthoudende kenmerken.

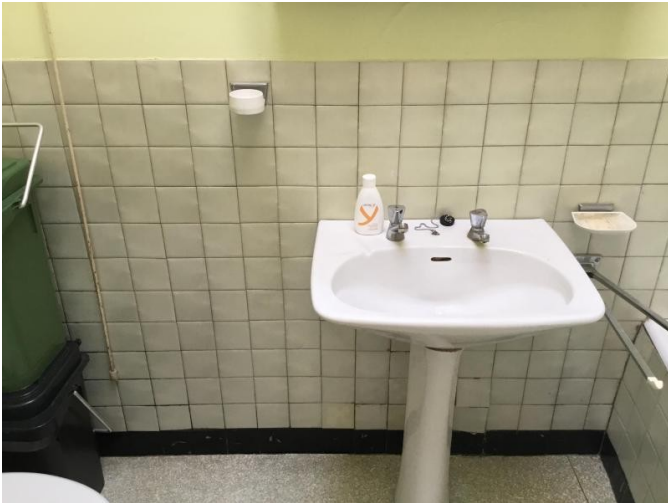
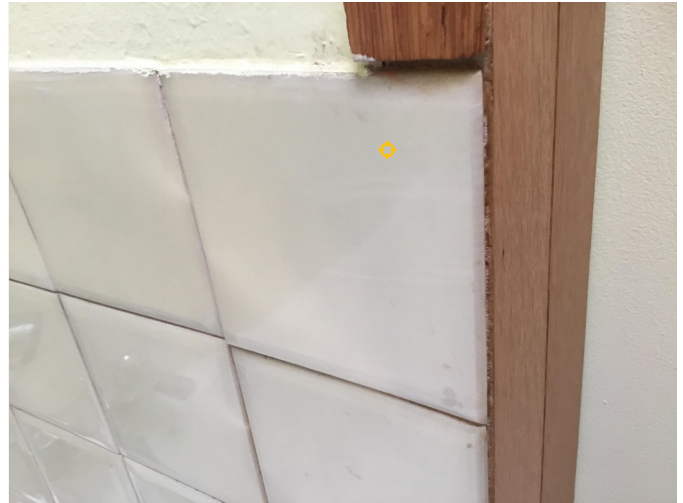
Geen asbest

#	Type	Referentie	Resultaat
12.1	Puntmonster	20240418S.AN2453	Geen asbest

Beschrijving	Muurtegels
Omgeving	Binnen
Primaire drager	Binnenwand
Bindmiddel van materiaal	Kunststof of -hars

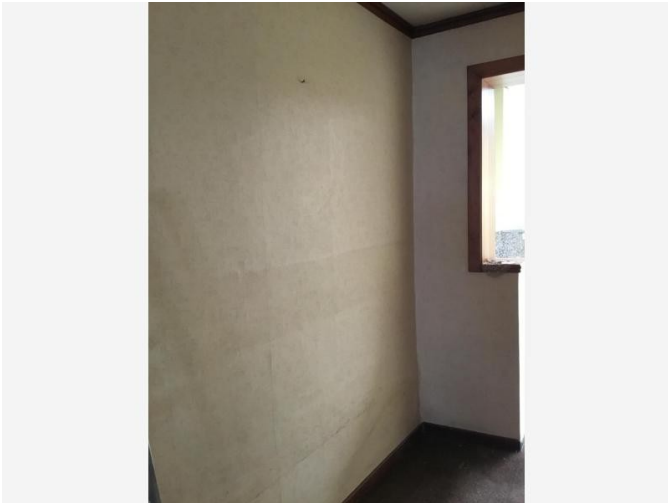
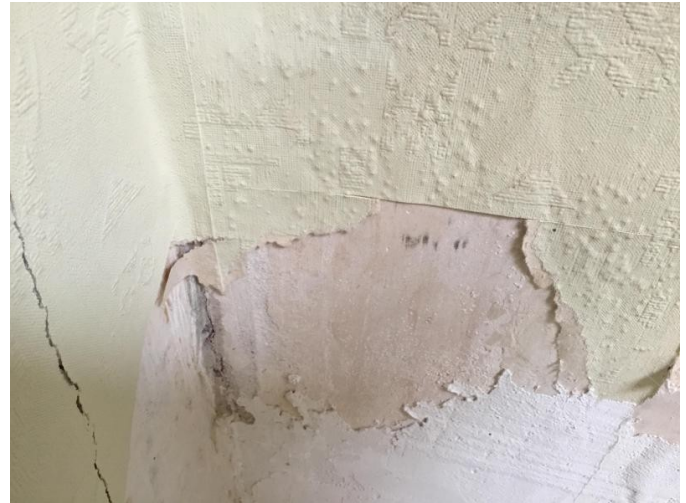
Fiche 13: Pleisterwerk muren

Geen asbest

#	Type	Referentie	Resultaat
13.1	Mengmonster	20240418S.AN24S6	Geen asbest

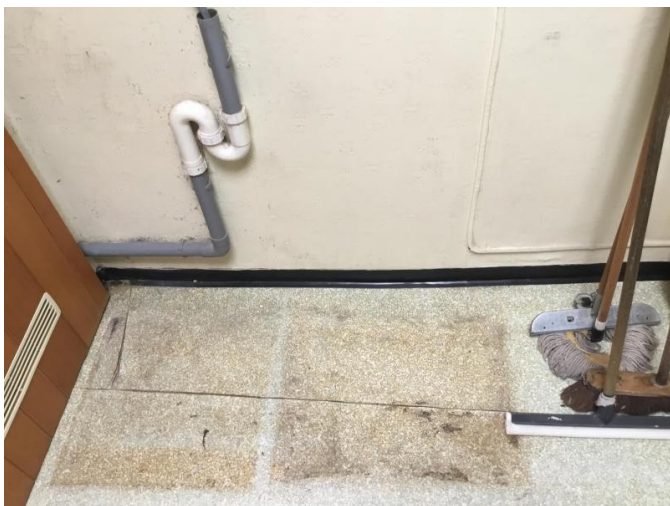
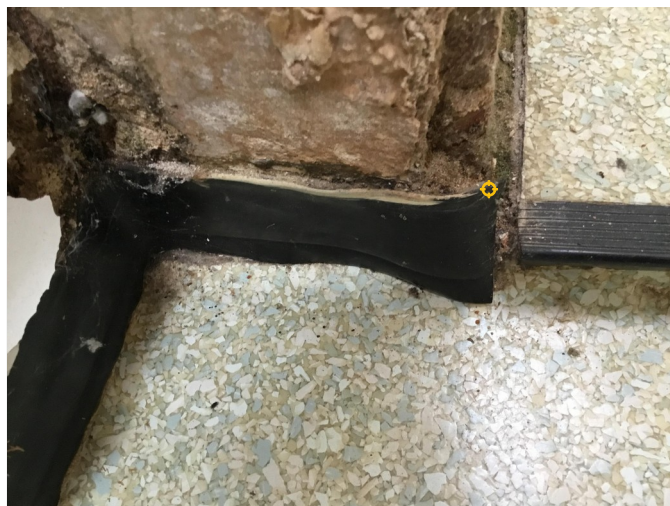
Fiche 15: Muurplint

Geen asbest

#	Type	Referentie	Resultaat
15.1	Puntmonster	20240418S.AN2454	Geen asbest
