Asbestinventarisatetest

Steenstraat 50, 9500 Geraardsbergen

Attestnummer : 20240530-000324.000

Uitgegeven op : 30.05.2024

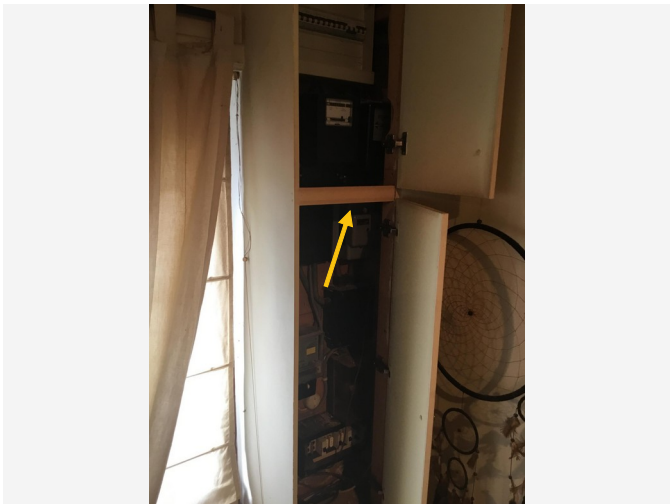
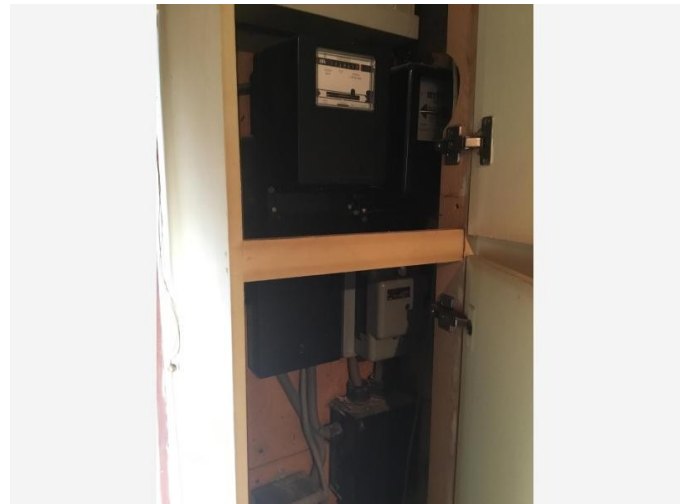
Het asbestmateriaal valt onder de mijlpaal van 2040.

Eindbeoordeling materiaalrisico	Zeer laag materiaalrisico en/of zeer lage kans op vezelvrijgave
---------------------------------	---

Gebondenheid	Categorie 1: hechtgebonden in oorsprong
Asbestsoort (vezeltype)	Crocidoliet aanwezig
Asbestconcentratie	Laag (< 50%)
Afschermingsgraad van het gehele materiaal	Stootvaste afscherming of omkasting
Toestand van het materiaal	Onbeschadigd, niet verweerd

Beschrijving	Bakeliet elektriciteitsteller
Omgeving	Binnen
Primaire drager	Binnenwand
Asbestmateriaal	Plaat, paneel, tablet - Type Bakeliet
Bindmiddel van asbestmateriaal	Kunststof of -hars
Gebondenheid op basis van bindmiddel	Hecht
Hoeveelheid (oppervlakte - dikte - aantal)	• 1,00 m ² - 0,50 cm - 1 stuk
Totaal volume	0,005 m ³
Eenvoudig bereikbaar	Ja
Bevestigingswijze	• Geschroefd
Identificatiemethode	Vaststelling zonder monstername

- Zorg voor een veilig beheer. Vermijd het beschadigen van het asbestmateriaal. Controleer de toestand jaarlijks op wijzigingen.

- Eenvoudige handelingen: mag via doe-het-zelf of door werknemer(s) met opleidingsattest eenvoudige handelingen
Het vervangen van de bakelieten tellerkast is de verantwoordelijkheid van Fluvius en zal door hun professionelen uitgevoerd worden.

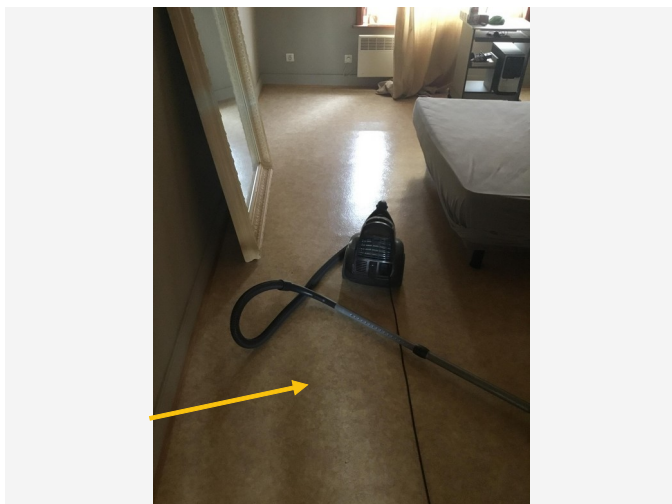
De geplaatste vinyl op de eerste verdieping is soepel en bezit geen asbesthoudende kenmerken.

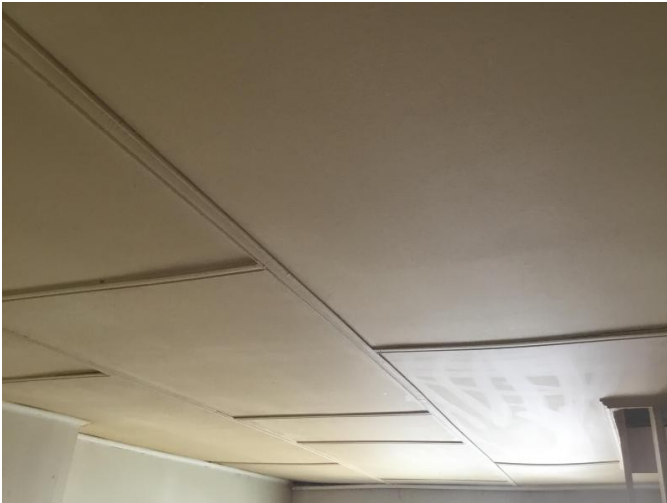
Plafondbekleding bestaat uit cartonboard-panelen en bezit geen asbesthoudende kenmerken.

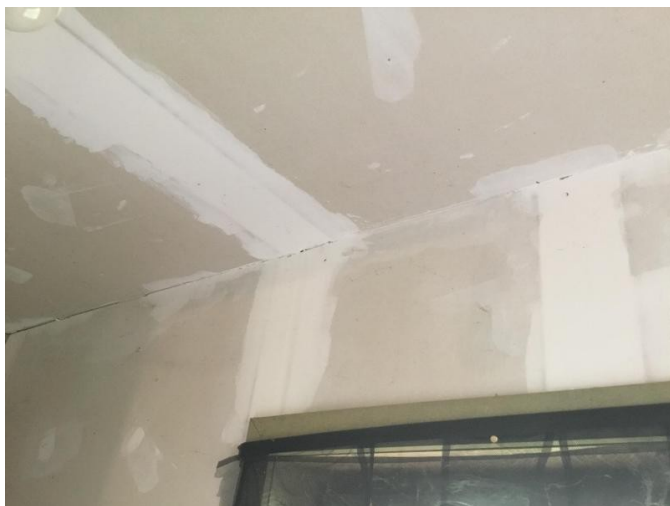
De wanden en plafonds zijn uitgewerkt in gyproc panelen en bezitten geen asbesthoudende kenmerken.

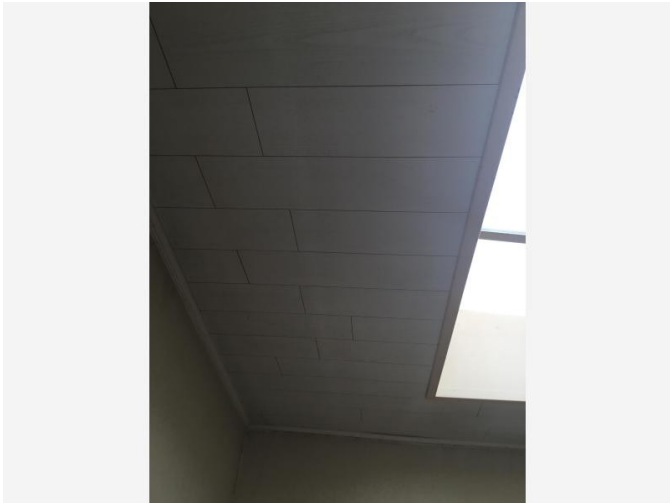
De plafondbekleding bestaat uit cartonboard panelen en bezitten geen asbesthoudende kenmerken.

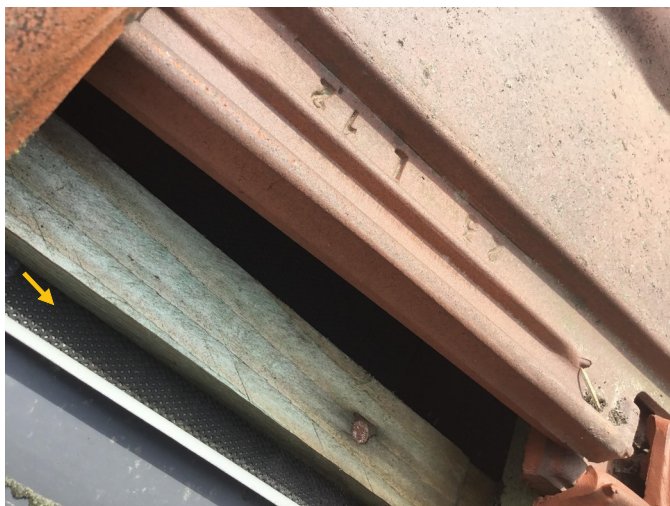
Het onderdak bestaat uit fleece en bezit geen asbesthoudende kenmerken.

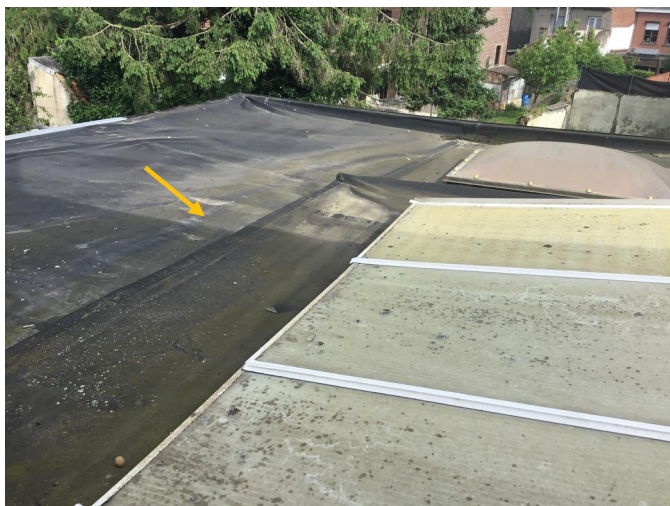
Dakbedekking in EPDM, deze bezit geen asbesthoudende kenmerken.

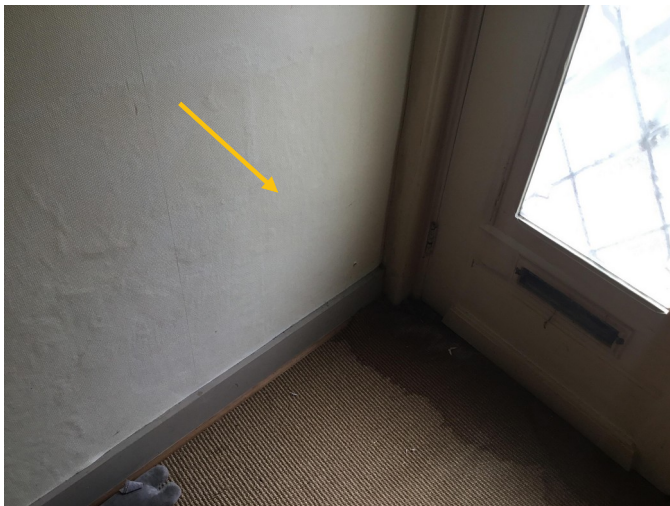
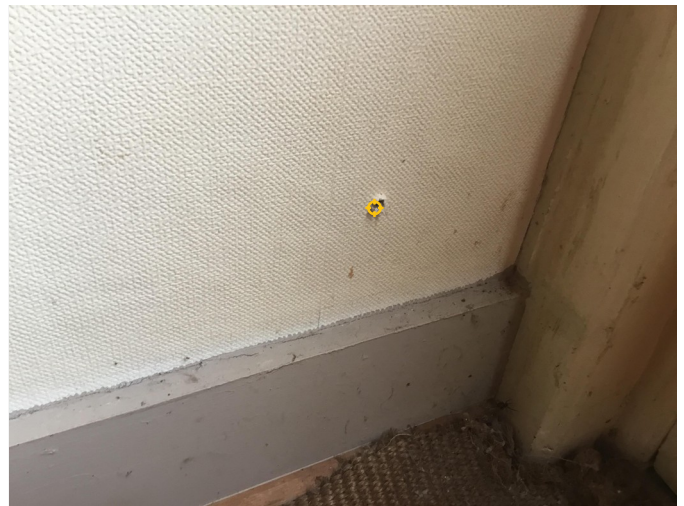
Fiche 9: Pleisterwerk muren

Geen asbest

#	Type	Referentie	Resultaat
9.1	Mengmonster	20240523STE50S3	Geen asbest

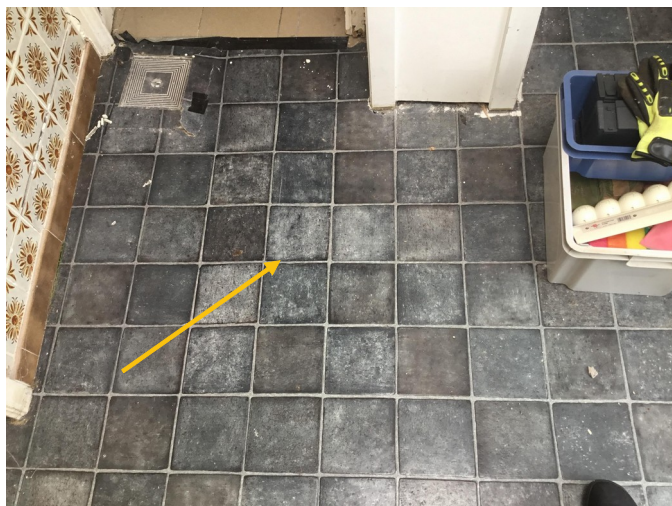
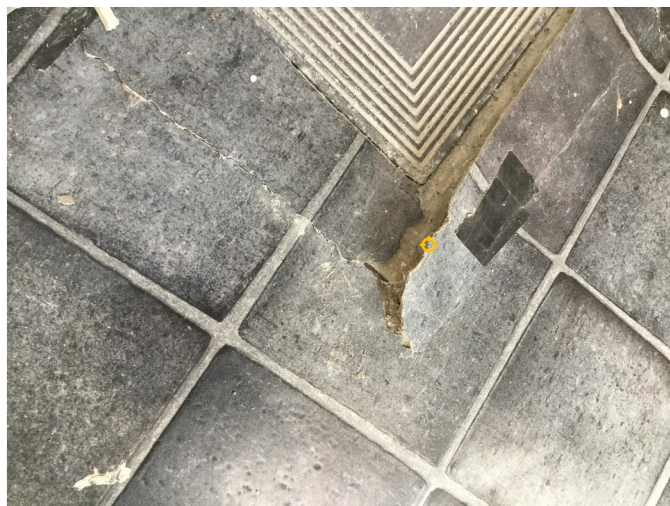
Fiche 10: Vinyl vloer

Geen asbest

#	Type	Referentie	Resultaat
10.1	Puntmonster	20240523STE50S2	Geen asbest

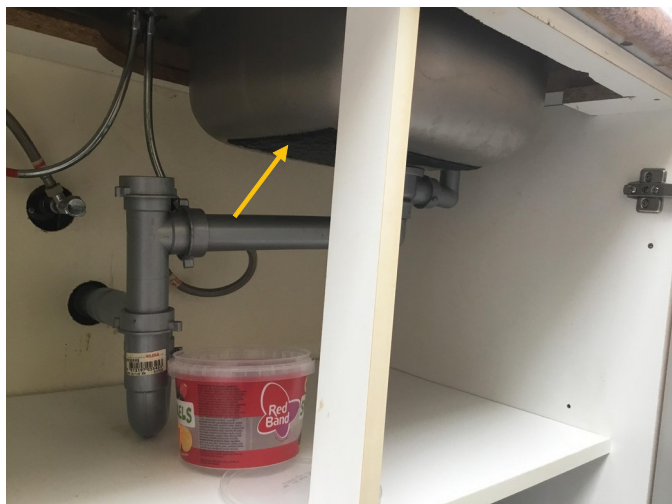
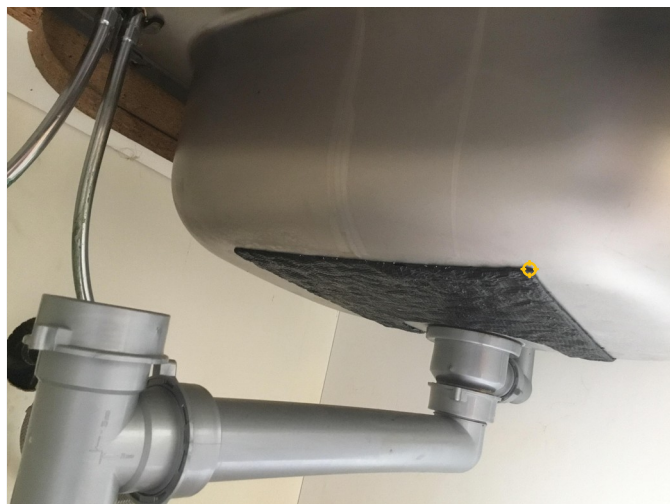
Fiche 11: Antidreunplaat wasbak

Geen asbest

#	Type	Referentie	Resultaat
11.1	Puntmonster	20240523STE50S1	Geen asbest
