# Asbestinventarisatetest

Kuiperstraat 1, 9500 Geraardsbergen

Attestnummer : **20240704-000514.000**

Uitgegeven op : **04.07.2024**

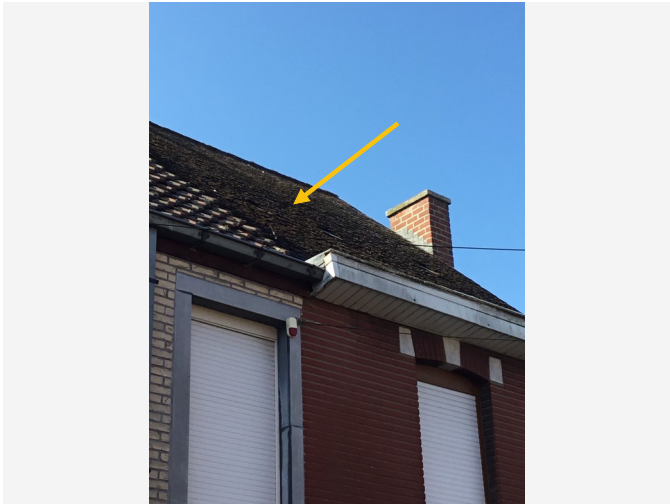
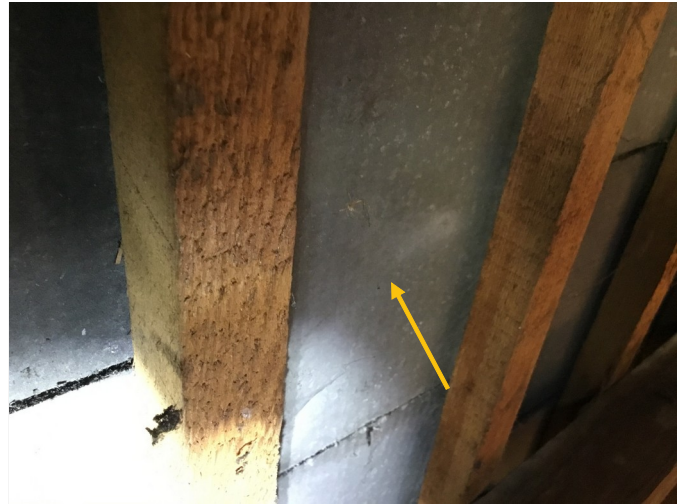
Het asbestmateriaal valt onder de mijlpaal van 2034.

**Dringend verwijderen**

| Eindbeoordeling materiaalrisico | Hoog materiaalrisico en/of hoge kans op vezelvrijgave |

| Asbestsoort (vezeltype) | Crocidoliet aanwezig |
| Toestand van het materiaal | Matig beschadigd, matig verweerd |

| Beschrijving | Dak in asbestleien |

- Verwijder dit asbestmateriaal zo snel mogelijk. Volg de toestand goed op.

- Eenvoudige handelingen: enkel door erkend asbestverwijderaar  
Gezien het volume en de hoogte van deze asbesthoudende toepassing dient de verwijdering uitgevoerd te worden door een erkende asbestverwijderaar, conform de geldende verwijderingsprotocollen en veiligheidsvoorschriften.

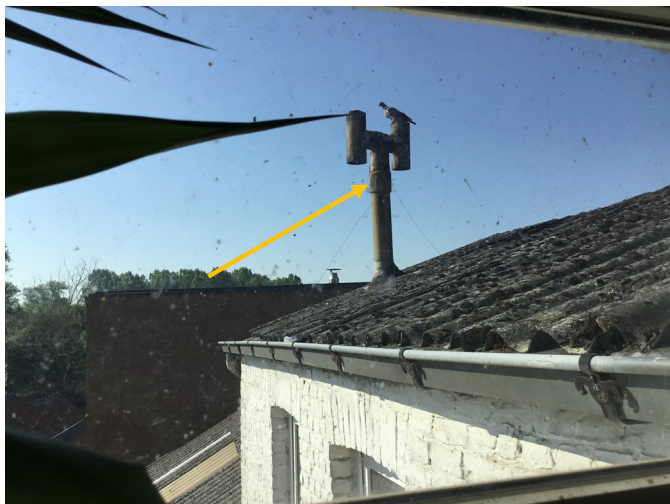
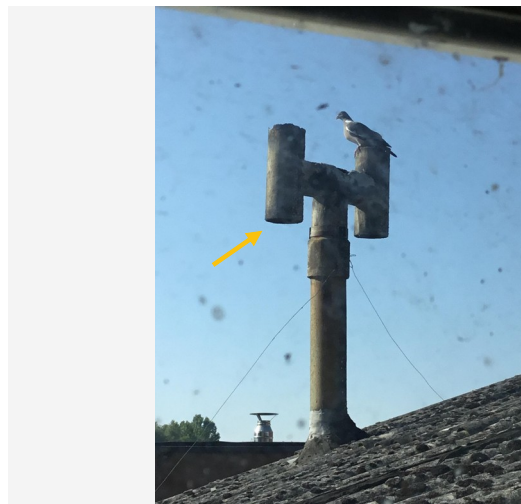
Het asbestmateriaal valt onder de mijlpaal van 2034.

Verwijderen

| Eindbeoordeling materiaalrisico | Verhoogd materiaalrisico en/of verhoogde kans op vezelvrijgave |

| Asbestsoort (vezeltype) | Crocidoliet aanwezig |
| Toestand van het materiaal | Matig beschadigd, matig verweerd |

| Beschrijving | Rookgaskanaal |

- Verwijder dit asbestmateriaal zo snel mogelijk. Volg de toestand goed op.

- Eenvoudige handelingen: mag via doe-het-zelf of door werknemer(s) met opleidingsattest eenvoudige handelingen  
Gezien de beperkte hoeveelheid van deze asbesthoudende toepassing, kan deze door doe-het-zelf of eenvoudige handelingen verwijderd worden. Gebruik hierbij steeds de gepaste persoonlijke beschermingsmiddelen, vermijdt vezelvrijgave en voer het asbesthoudend afval, verpakt, langs de juiste afvalstroom af.

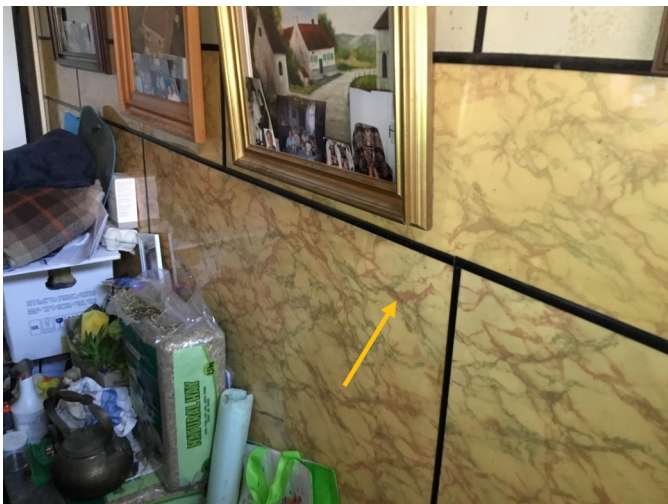
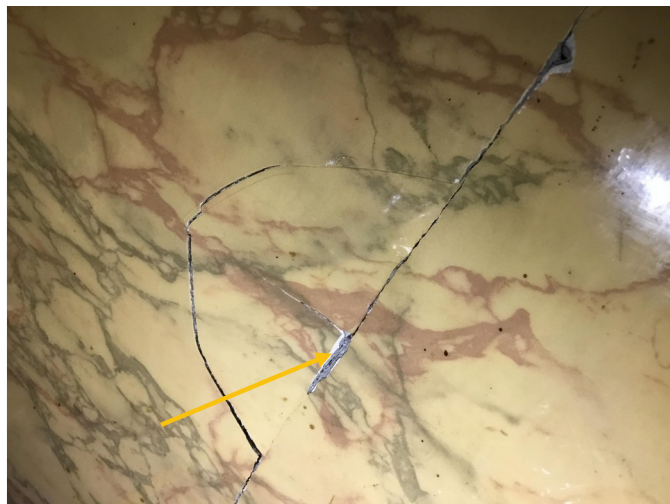
Het asbestmateriaal valt onder de mijlpaal van 2040.

Verwijderen

| Eindbeoordeling materiaalrisico | Verhoogd materiaalrisico en/of verhoogde kans op vezelvrijgave |

| Asbestsoort (vezeltype) | Crocidoliet aanwezig |
| Toestand van het materiaal | Licht beschadigd, licht verweerd. Intact materiaal type Pical – asbestboard of categorie III 'gebondenheid' |

| Beschrijving | Muurbekleding in Glasal |

- Verwijder dit asbestmateriaal zo snel mogelijk. Volg de toestand goed op.

- Eenvoudige handelingen: mag via doe-het-zelf of door werknemer(s) met opleidingsattest eenvoudige handelingen  
Gezien de bereikbaarheid en het beperkt volume van deze asbesthoudende toepassing kan deze door doe het zelf of eenvoudige handelingen verwijderd worden. Gebruik hierbij steeds de gepaste persoonlijke beschermingsmiddelen, vermijdt vezelvrijgave en voer het asbesthoudend afval, verpakt, via de juiste afvalstroom af.

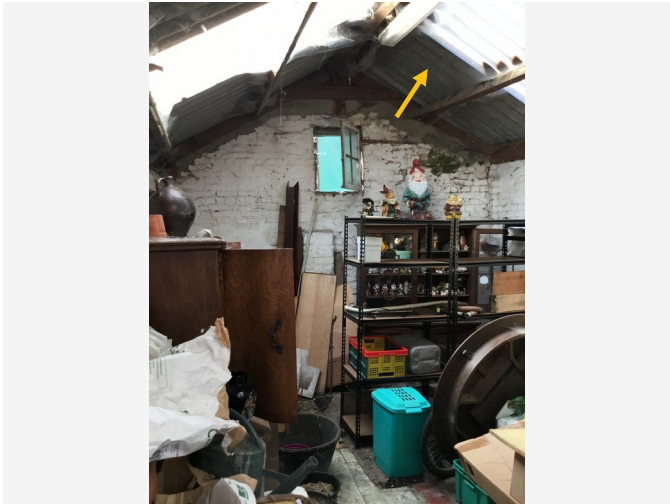
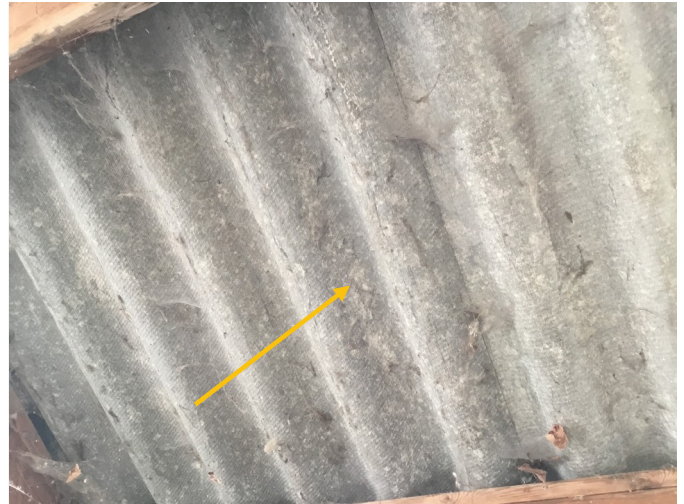
Het asbestmateriaal valt onder de mijlpaal van 2034.

Verwijderen

| Eindbeoordeling materiaalrisico | Verhoogd materiaalrisico en/of verhoogde kans op vezelvrijgave |

| Asbestsoort (vezeltype) | Crocidoliet aanwezig |
| Toestand van het materiaal | Licht beschadigd, licht verweerd. Intact materiaal type Pical – asbestboard of categorie III 'gebondenheid' |

| Beschrijving | Asbest golfplaten |

- Verwijder dit asbestmateriaal zo snel mogelijk. Volg de toestand goed op.

- Eenvoudige handelingen: mag via doe-het-zelf of door werknemer(s) met opleidingsattest eenvoudige handelingen  
Gezien de bereikbaarheid en de geringe hoeveelheid kan deze asbesthoudende toepassing via doe-het-zelf of eenvoudige handelingen verwijderd worden. Gebruik hierbij steeds de gepaste persoonlijke beschermingsmiddelen, vermijdt vezelvrijgave en voer het asbesthoudend afval, verpakt, af.

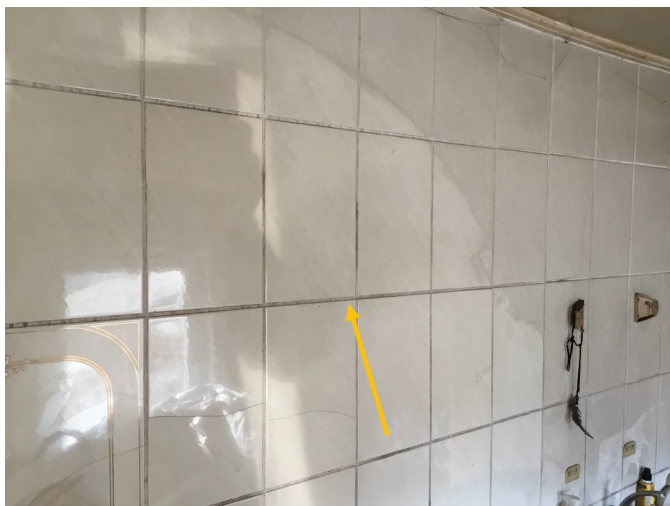
Gezien het bouwjaar van de woning bestaat de mogelijkheid dat de gebruikte tegellijm asbesthoudende componenten bevatte.

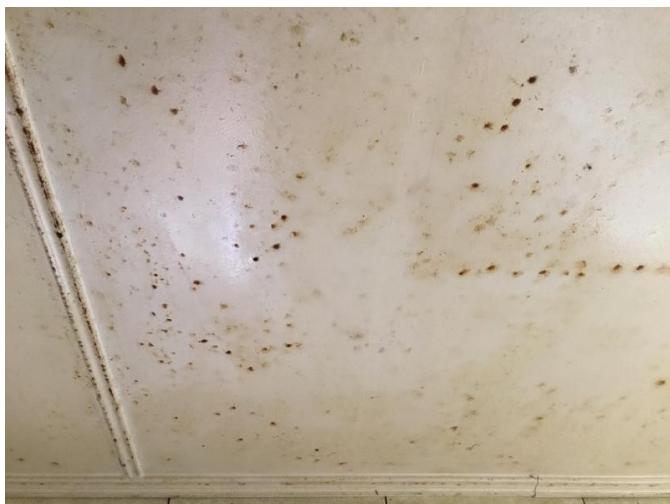
De plafondbekleding op de gelijkvloerse en eerste verdieping bestaat uit cartonboard en bezit geen asbesthoudende kenmerken.

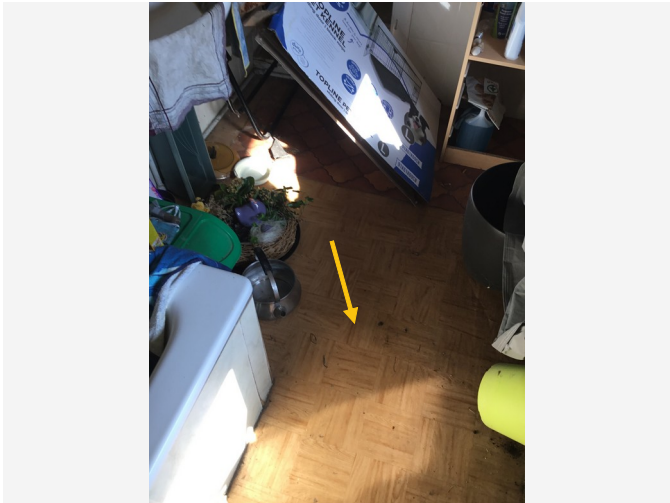
De vinyl vloerbedekking op de eerste verdieping is flexibel en van een recente soort. Deze bezit geen asbesthoudende kenmerken.

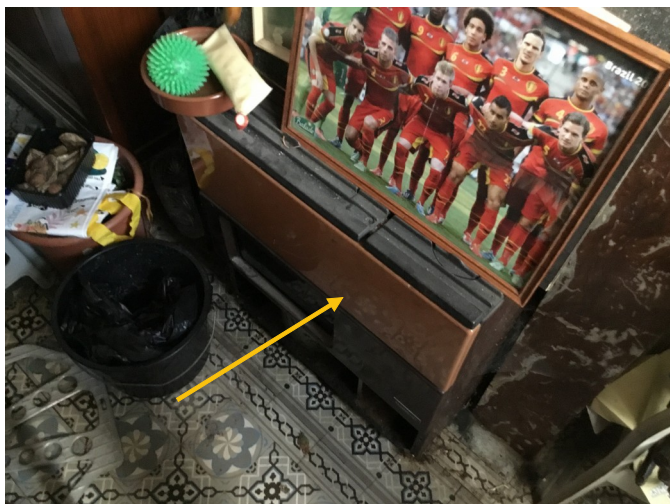
Gezien de ouderdom van de gaskachel bestaat de mogelijkheid dat deze asbesthoudende componenten bevat.

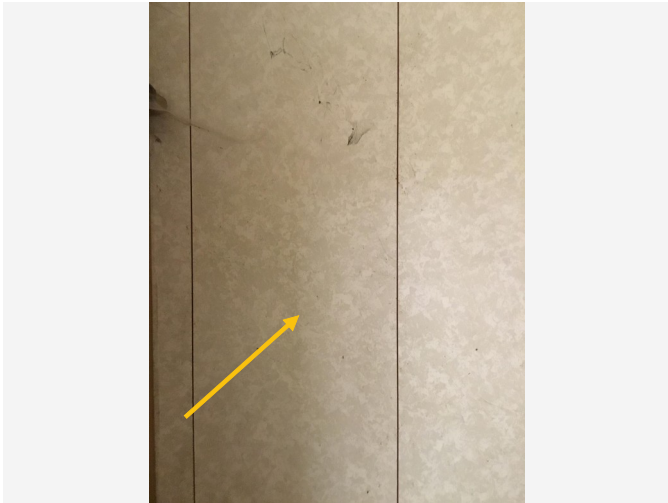
De wandbekleding in de keuken bestaat uit cartonboard met kunststof toplaag. Deze bezit geen asbesthoudende kenmerken.

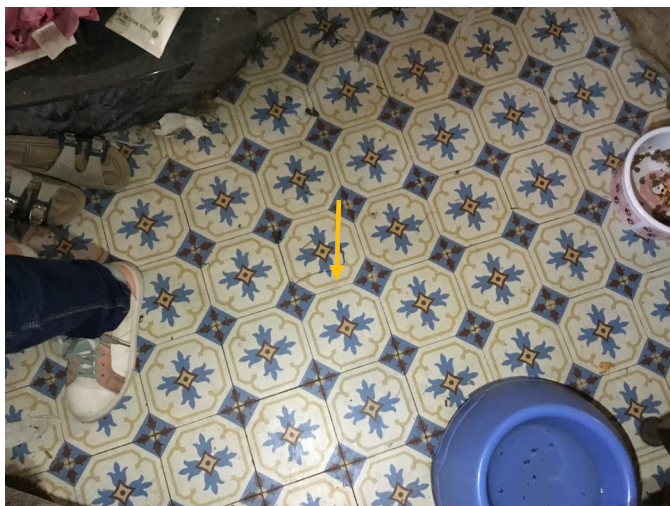
De vloerbedekking bestaat uit cementtegels. Deze bezitten geen asbesthoudende kenmerken.

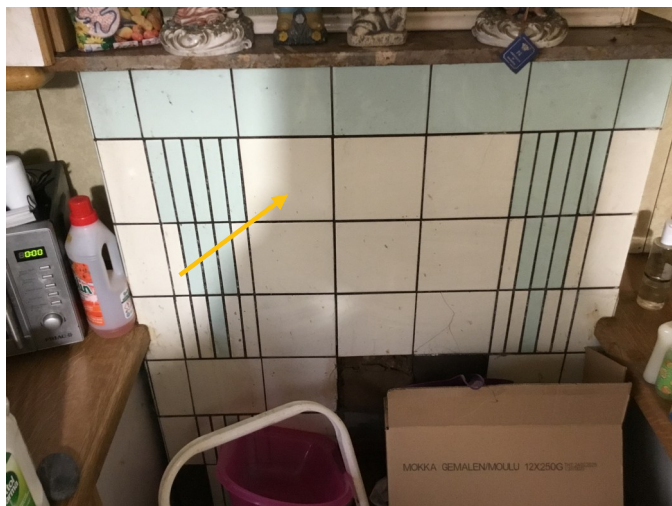
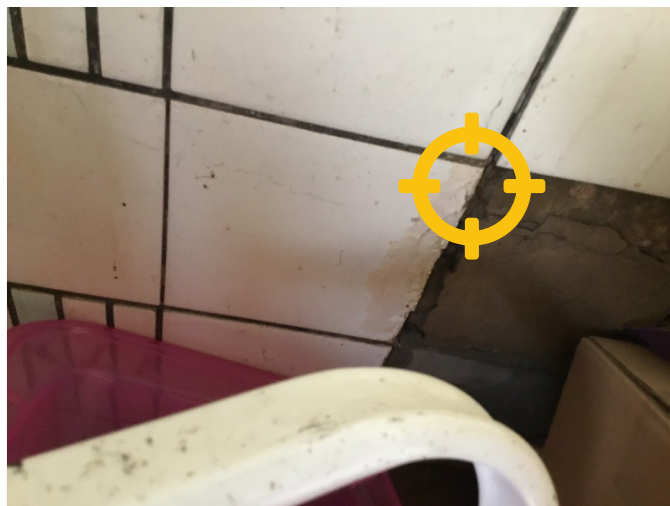
## Fiche 11: Wandtegels keuken

Geen asbest

| # | Type | Referentie | Resultaat |
|---|---|---|---|
| 11.1 | Puntmonster | 20240627KUI1S1 | Geen asbest |

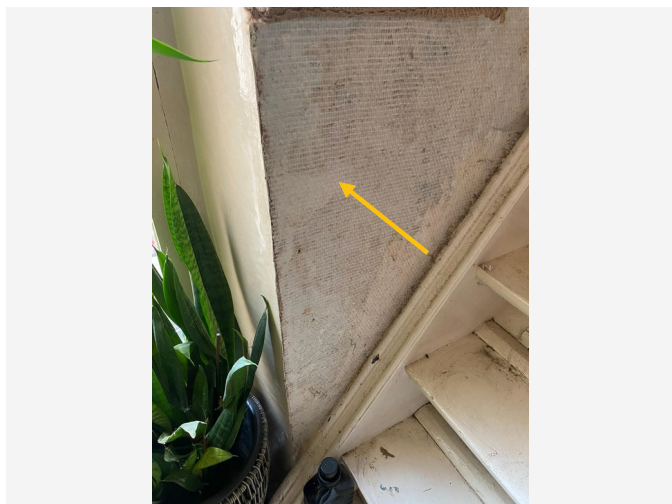
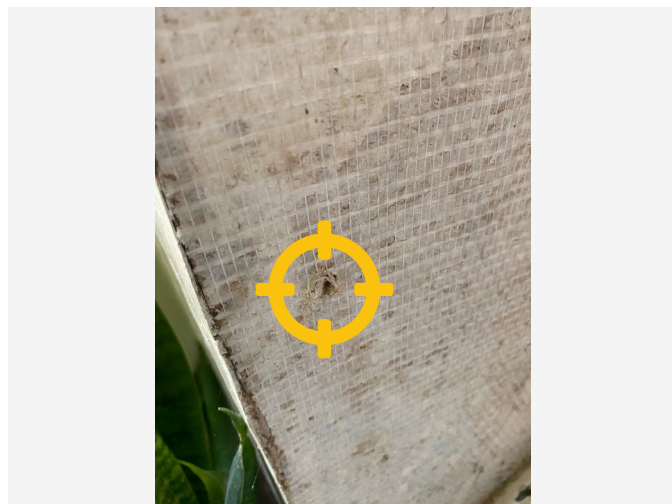
## Fiche 12: Pleisterwerk muren

Geen asbest

| # | Type | Referentie | Resultaat |
|---|---|---|---|
| 12.1 | Mengmonster | 20240627KUI1S2 | Geen asbest |
