Asbestinventarisatetest

Boelarestraat 86, 9500 Geraardsbergen

Attestnummer : 20240809-000320.000

Uitgegeven op : 09.08.2024

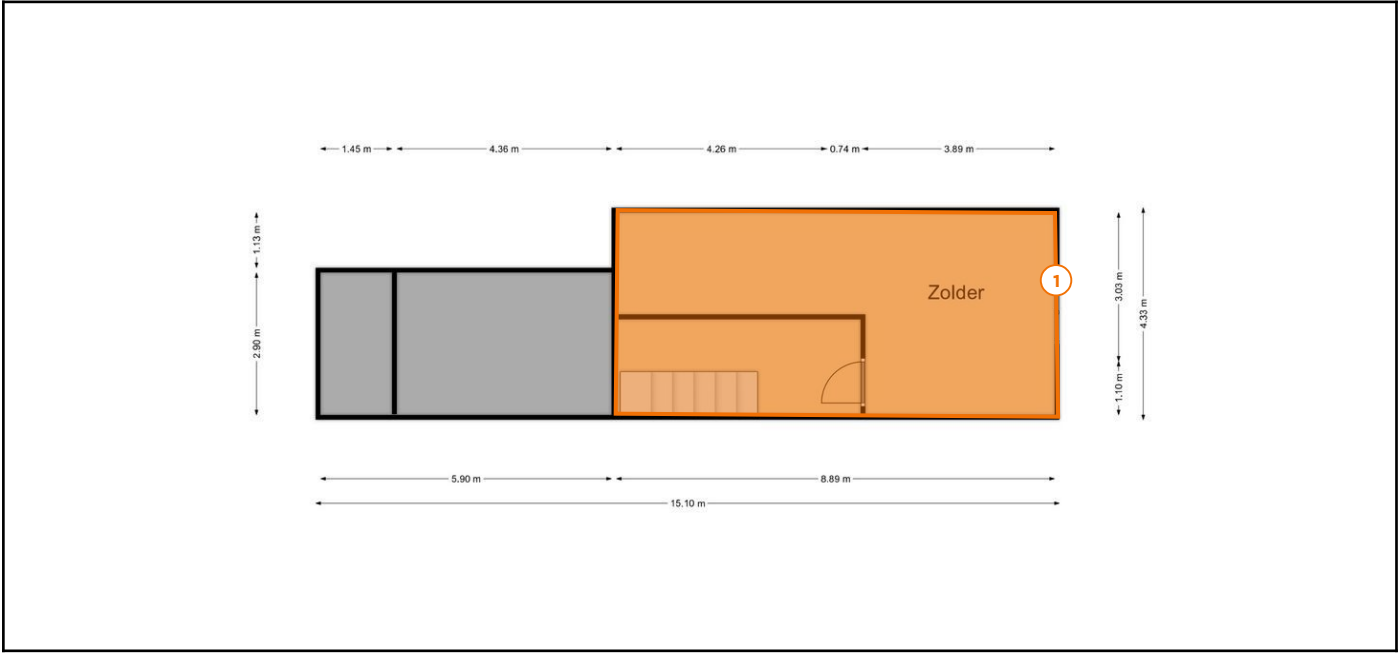
Plan 1.6: Zolder plan

Beschrijving	Type	Actie
1. Dak in asbestleien	Asbestmateriaal	Verwijderen

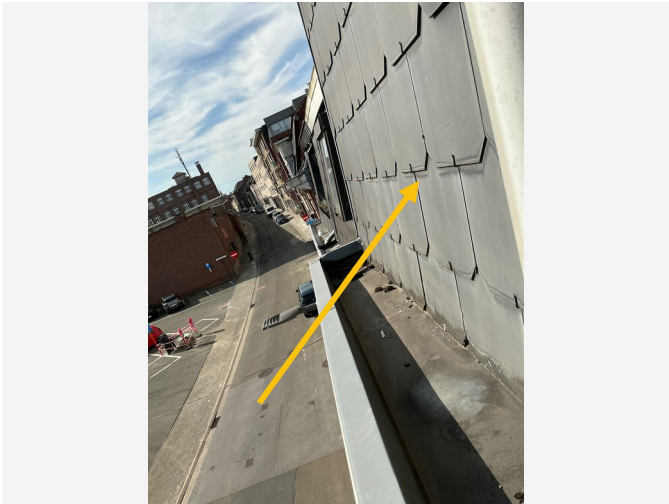
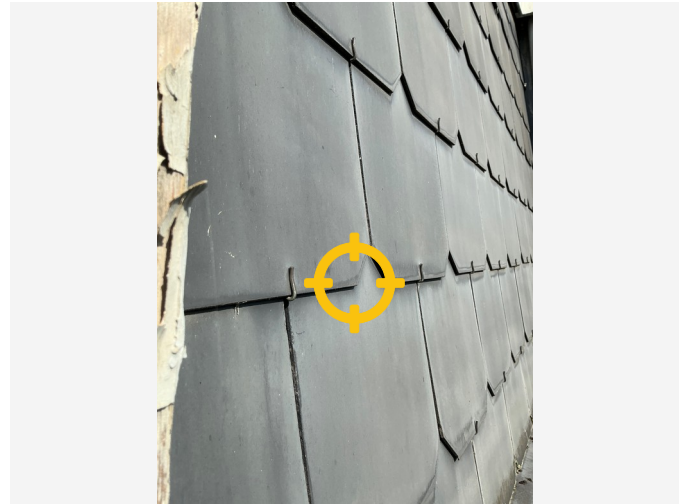
Het asbestmateriaal valt onder de mijlpaal van 2034.

Eindbeoordeling materiaalrisico	Laag materiaalrisico en/of verlaagde kans op vezelvrijgave
---------------------------------	--

Gebondenheid	Categorie 1: hechtgebonden in oorsprong
Asbestsoort (vezeltype)	Alleen chrysotiel
Asbestconcentratie	Laag (< 50%)
Afschermingsgraad van het gehele materiaal	Geheel of deels vrij aan de buitenlucht
Toestand van het materiaal	Licht beschadigd, licht verweerd. Intact calciumsilicaatmateriaal of categorie III 'gebondenheid'

#	Type	Referentie	Resultaat
1.1	Puntmonster	20240806BOE86S2	Chrysotiel

Beschrijving	Dak in asbestleien
Omgeving	Buiten
Primaire drager	Schuin dak
Asbestmateriaal	Dak- en gevelbekleding - Lei, shingle
Bindmiddel van asbestmateriaal	Cement
Gebondenheid op basis van bindmiddel	Hecht
Hoeveelheid (oppervlakte - aantal)	• 50,00 m ² - 1 stuk
Totale oppervlakte	50,00 m ²
Eenvoudig bereikbaar	Ja
Bevestigingswijze	• Genageld, geniet
Identificatiemethode	Vaststelling met monstername
Destructieve handeling voor identificatie	Nee

- Zorg voor een veilig beheer. Vermijd het beschadigen van het asbestmateriaal. Controleer de toestand jaarlijks op wijzigingen.

- Eenvoudige handelingen: enkel door erkend asbestverwijderaar
Gezien het volume en de hoogte, dienen de asbestleien door een erkende asbestverwijderaar of aannemer in het bezit van een opleidingscertificaat eenvoudige handelingen verwijderd te worden. Rekening houdend met de geldende verwijderingsvoorschriften en met persoonlijke beschermingsmaatregelen.

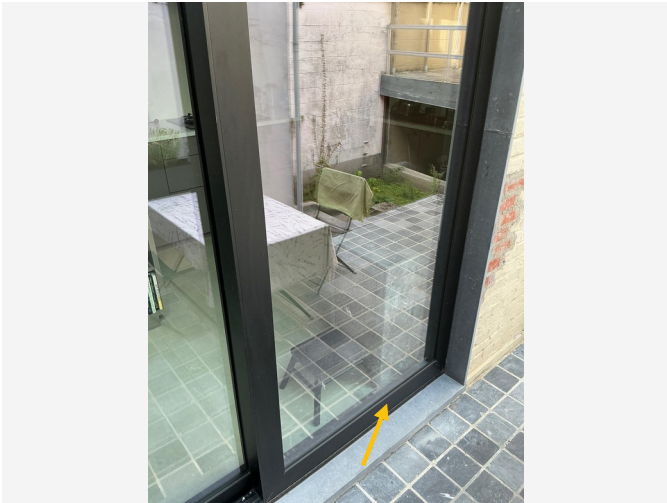
Situeringsfoto

Uitgesloten van inspectie

Bouwjaar: 2023

Constructies gebouwd vanaf 2001 moeten niet onderzocht worden

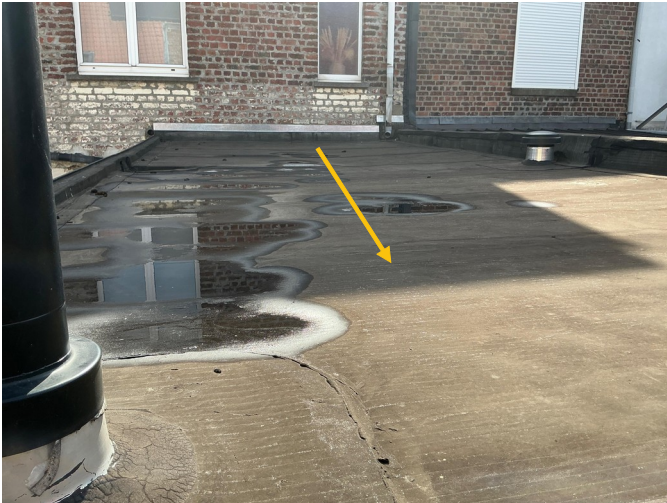
Situeringsfoto

Uitgesloten van inspectie

Bouwjaar: 2022

Constructies gebouwd vanaf 2001 moeten niet onderzocht worden

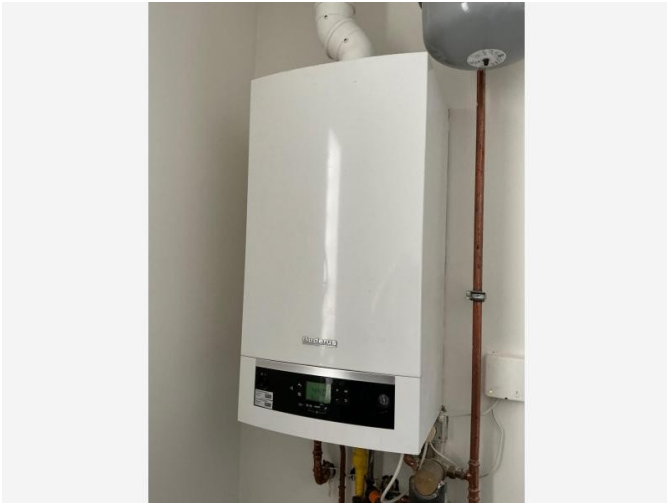
Situeringsfoto

Uitgesloten van inspectie

Bouwjaar: 2021

Constructies gebouwd vanaf 2001 moeten niet onderzocht worden

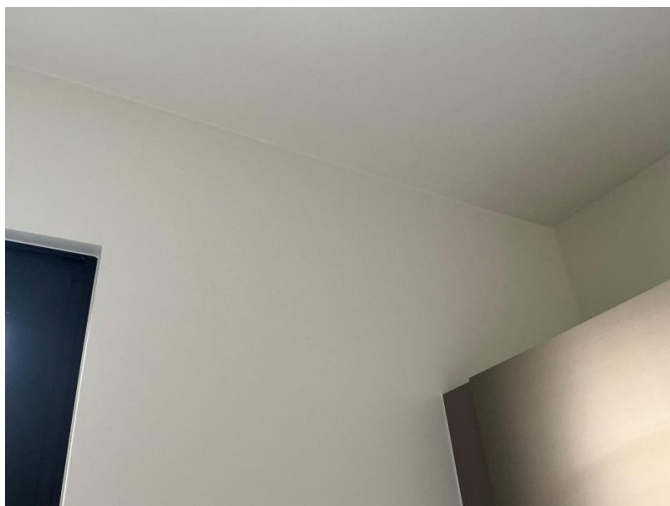
Vrije foto

De wanden en plafonds zijn uitgewerkt in gyproc-panelen. Deze bezitten geen asbesthoudende kenmerken.

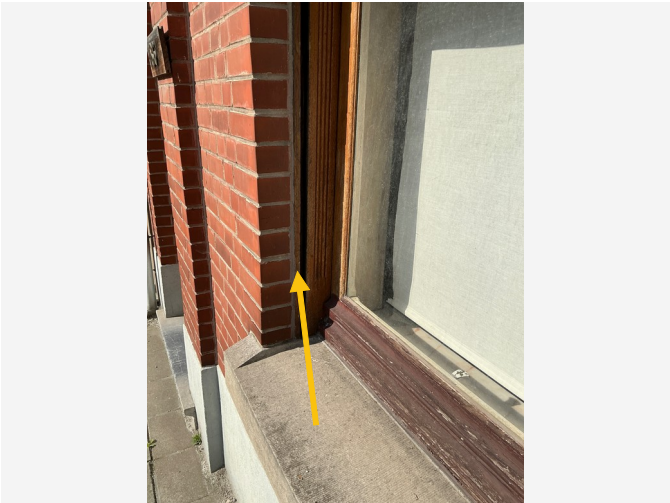
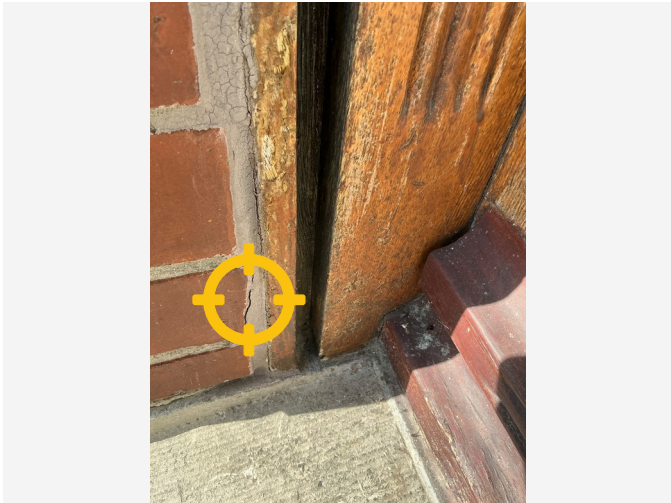
Geen asbest

#	Type	Referentie	Resultaat
8.1	Puntmonster	20240806BOE86S1	Geen asbest

Beschrijving	Mastiek buitenschrijnwerk
Omgeving	Buiten
Primaire drager	Wandopening verticaal (raam, deur, ...)
Bindmiddel van materiaal	Kitten, mastiek, pasta
Gebondenheid op basis van bindmiddel	Hecht
Hoeveelheid (gewicht - aantal)	• 0,20 kg - 1 stuk
Totaal gewicht	0,20 kg
Identificatiemethode	Vaststelling met monstername
Destructieve handeling voor identificatie	Nee

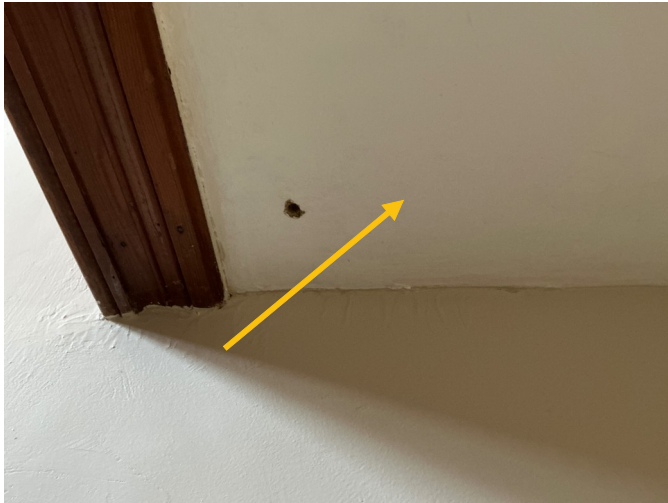
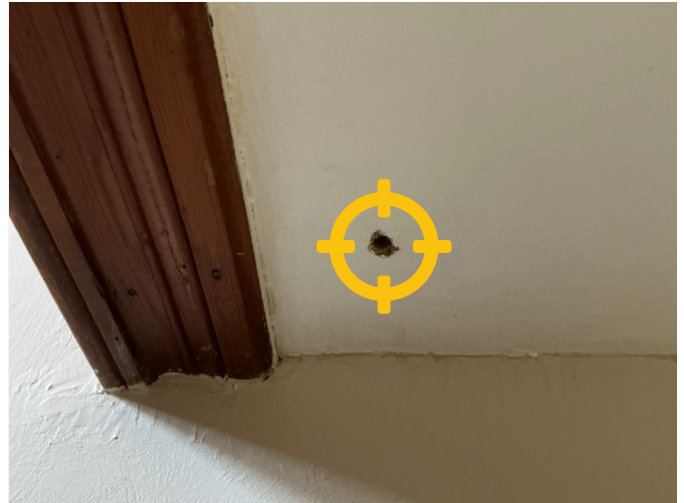
Fiche 9: Pleisterwerk plafonds

Geen asbest

#	Type	Referentie	Resultaat
9.1	Mengmonster	20240806BOE86S4	Geen asbest

Beschrijving	Pleisterwerk plafonds
Omgeving	Binnen
Primaire drager	Plafond
Bindmiddel van materiaal	Gips - kalk
Gebondenheid op basis van bindmiddel	Niet-hechtgebonden
Hoeveelheid (oppervlakte - dikte - aantal)	• 79,00 m ² - 2,00 cm - 1 stuk
Totaal volume	1,58 m ³
Identificatiemethode	Vaststelling met monstername
Destructieve handeling voor identificatie	Nee

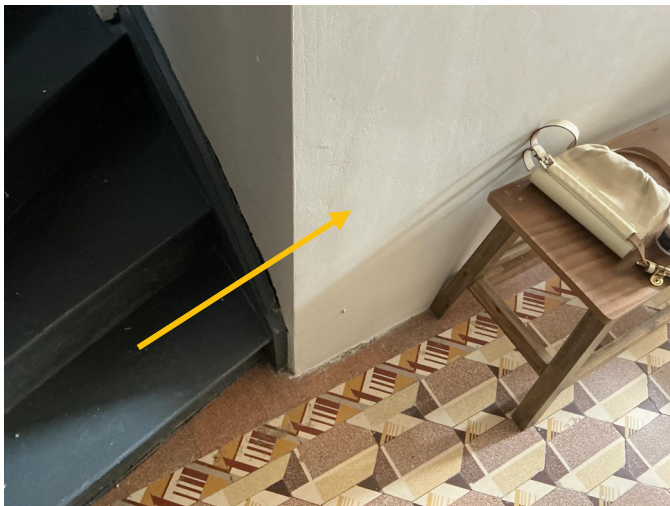
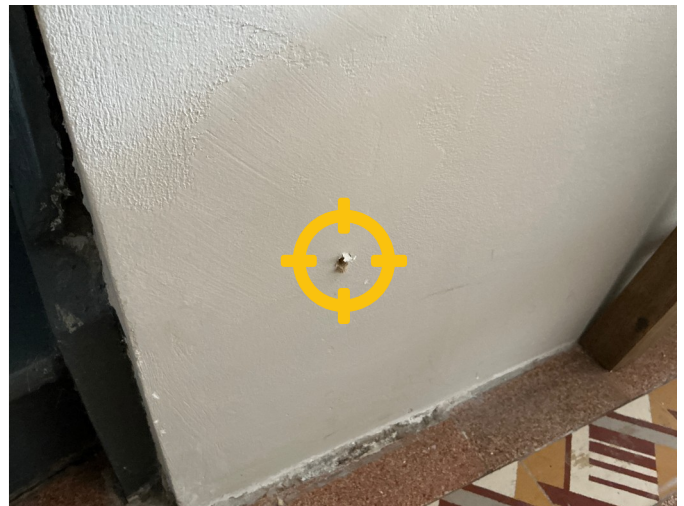
Fiche 10: Pleisterwerk muren

Geen asbest

#	Type	Referentie	Resultaat
10.1	Mengmonster	20240806BOE86S3	Geen asbest

Beschrijving	Pleisterwerk muren
Omgeving	Binnen
Primaire drager	Binnenwand
Bindmiddel van materiaal	Gips - kalk
Gebondenheid op basis van bindmiddel	Niet-hechtgebonden
Hoeveelheid (oppervlakte - dikte - aantal)	• 135,00 m ² - 3,00 cm - 1 stuk
Totaal volume	4,05 m ³
Identificatiemethode	Vaststelling met monstername
Destructieve handeling voor identificatie	Nee
