# Asbestinventarisatetest

Guilleminlaan 44, 9500 Geraardsbergen

Attestnummer : 20250210-000201.000

Uitgegeven op : 10.02.2025

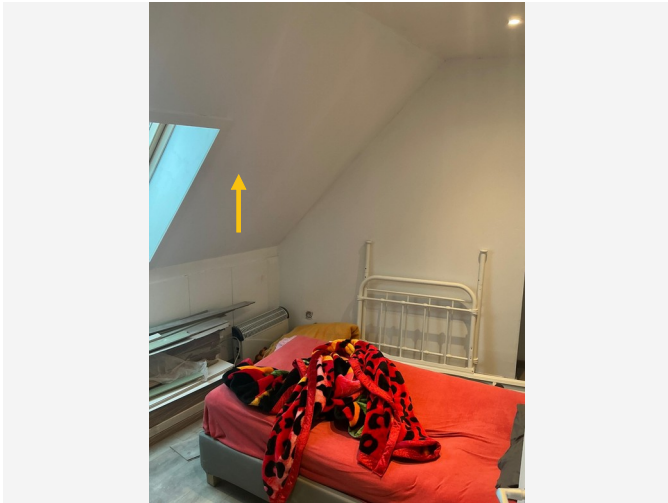
*Situeringsfoto*

**Reden:** Er is geen volledige risicobeoordeling mogelijk

**Uitleg van de asbestdeskundige:** Het onderdak kon niet visueel geïnspecteerd worden. Van buitenaf kon er geen pan gelicht worden en de afwerkingsgraad van de zolderverdieping maakt een inspectie langs binnenuit ook niet mogelijk.

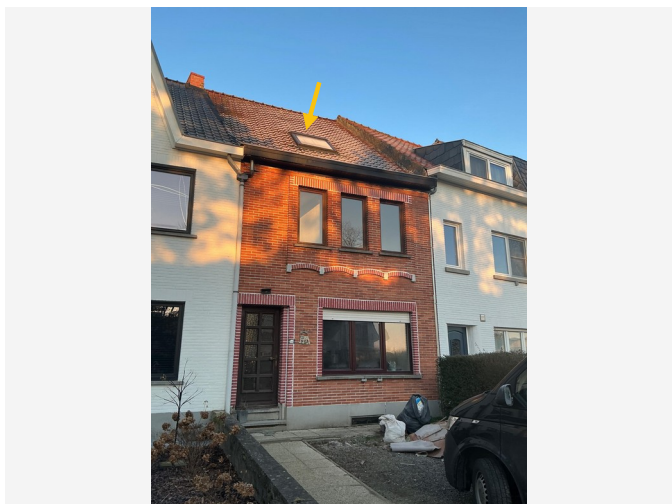
De dakconstructie werd in 2022 gerenoveerd. Deze bezit geen asbesthoudende elementen.

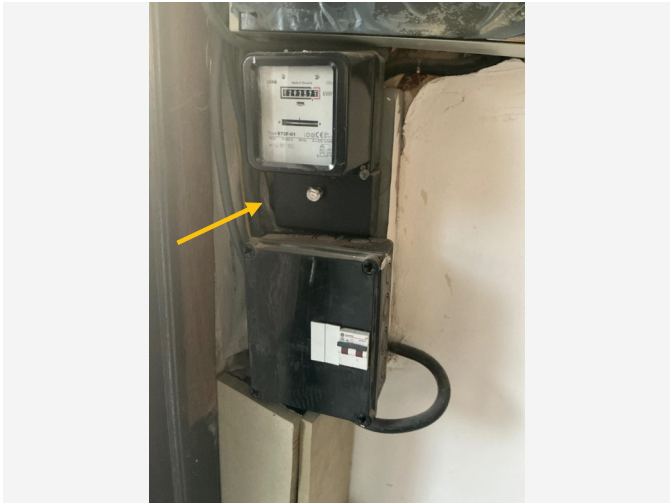
De terugdraaiende teller dateert van 2006.

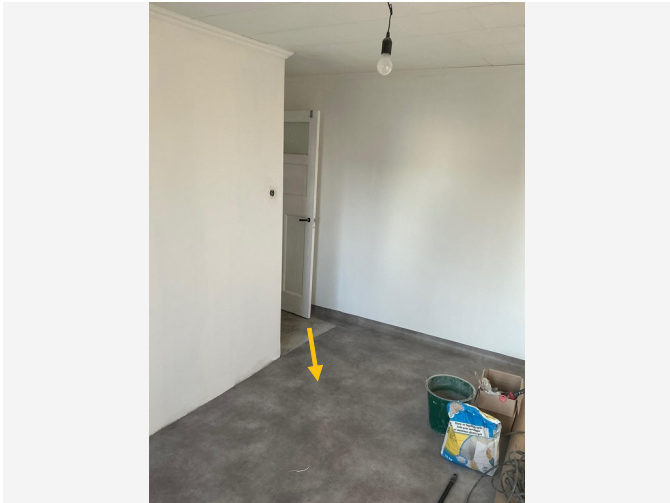
De vloerbedekking bestaat uit soepele linoleum. Deze bezit geen asbesthoudende kenmerken.

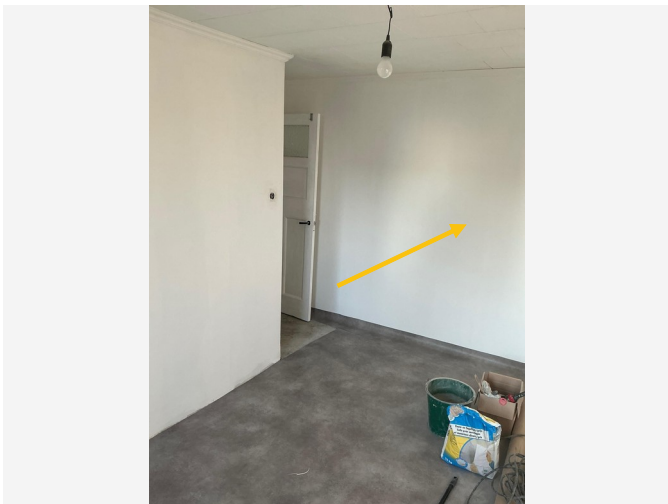
De muren zijn uitgewerkt in gyproc-panelen. Deze bezitten geen asbesthoudende eigenschappen. De deskundige kan geen uitspraak doen over achterliggende materialen. Hiervoor is een destructief onderzoek nodig.

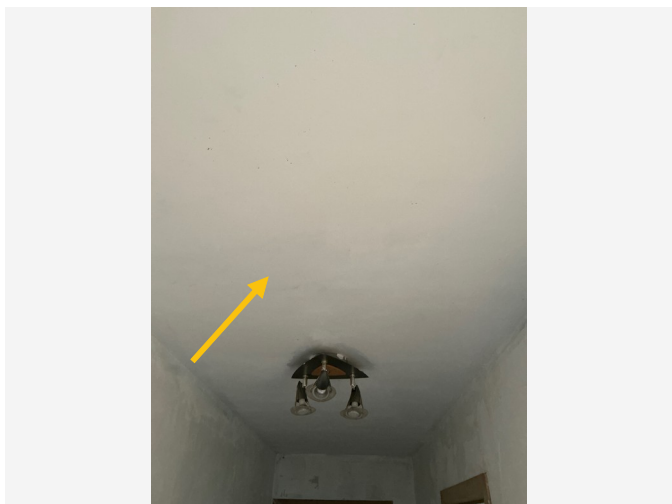
De plafonds zijn uitgewerkt in gyproc-panelen. Deze bezitten geen asbesthoudende kenmerken. De deskundige kan geen uitspraak doen over achterliggende materialen. Hiervoor is een destructief onderzoek nodig.

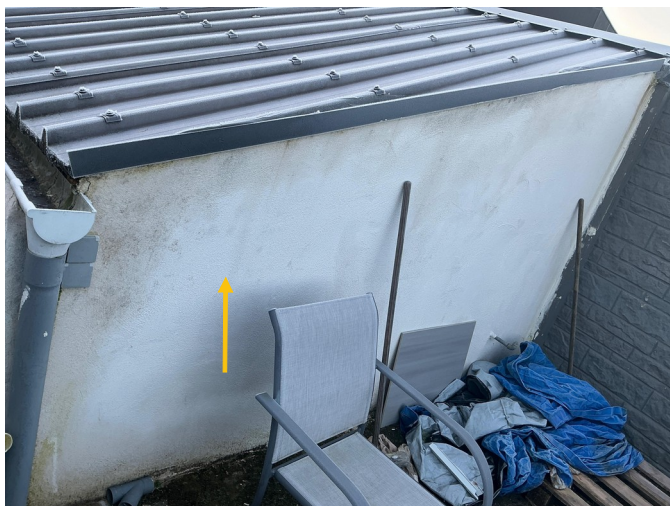
De crepi is recent aangebracht en bezit geen asbesthoudende kenmerken.

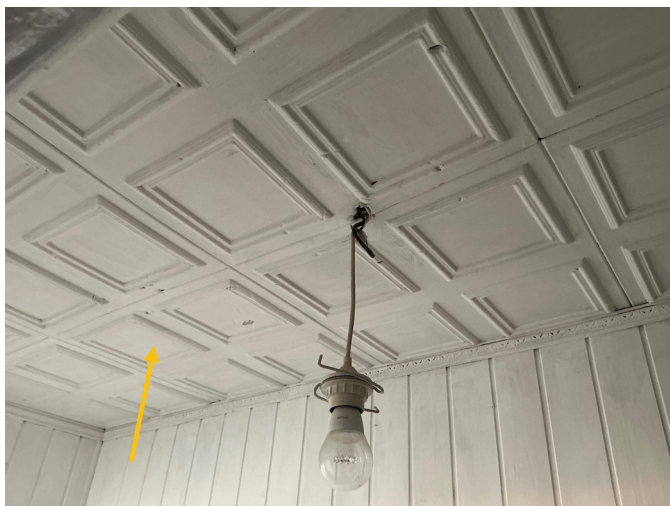
De plafonds zijn uitgewerkt in verlijmd isomo panelen. Deze bezitten geen asbesthoudende kenmerken.

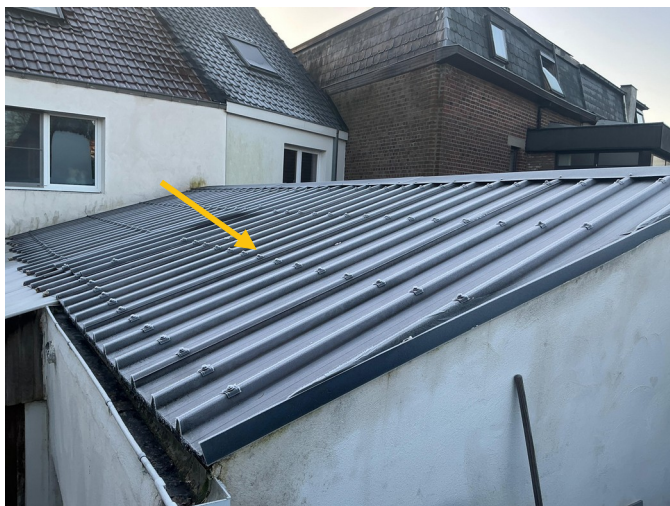
De dakbedekking bestaat uit geïsoleerde sandwichpanelen. Deze bezitten geen asbesthoudende kenmerken.

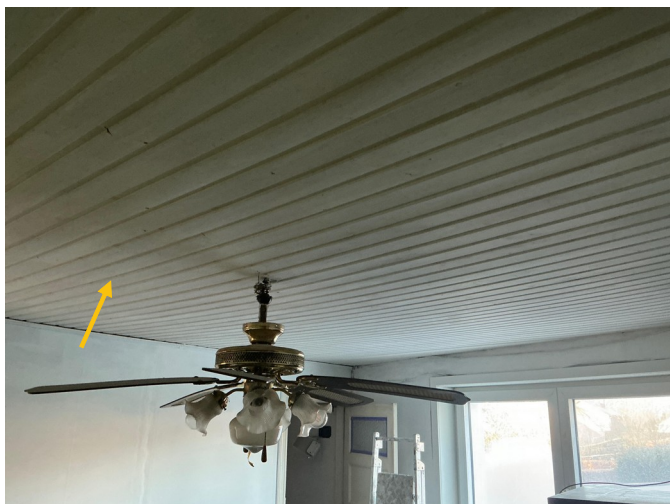
De plafonds zijn uitgewerkt in houten planchetten. Deze bezitten geen asbesthoudende kenmerken. De deskundige kan geen uitspraak doen over achterliggende materialen. Hiervoor is een destructief onderzoek nodig.

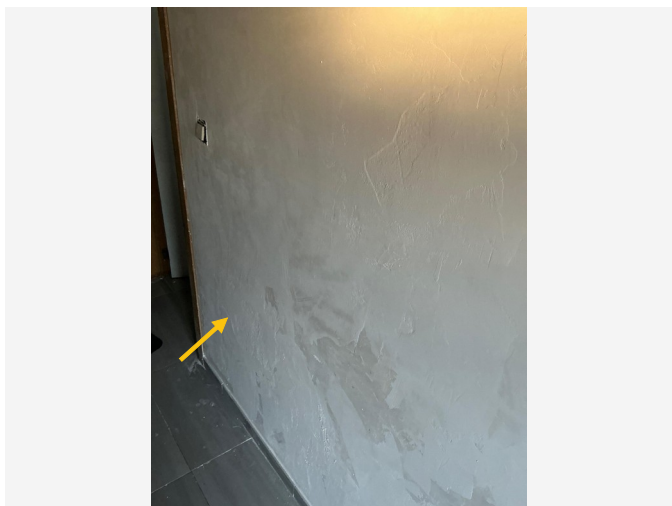
De muur in de inkomhal is uitgewerkt in recent geplaatst pleisterwerk. Het oorspronkelijk pleisterwerk werd tot op de baksteen verwijderd.

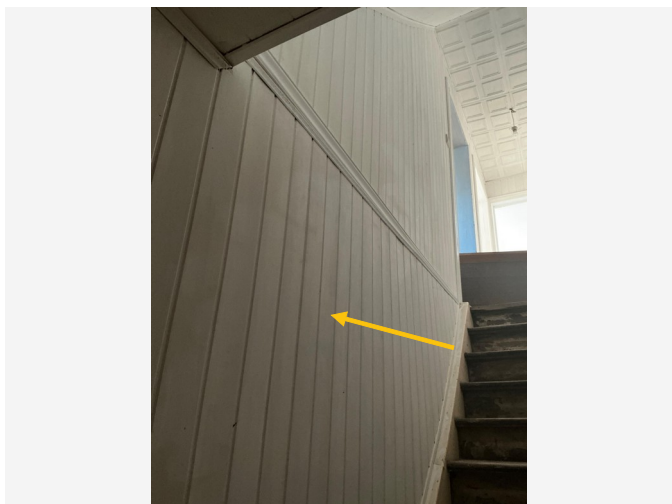
De muurbekleding bestaat uit houten planchetten. Deze bezitten geen asbesthoudende kenmerken. De deskundige kan geen uitsluitel geven over achterliggende materialen. Hiervoor is een destructief onderzoek nodig.

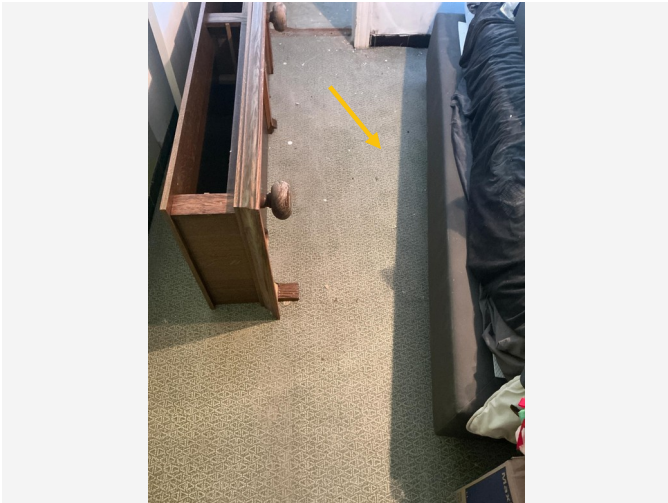
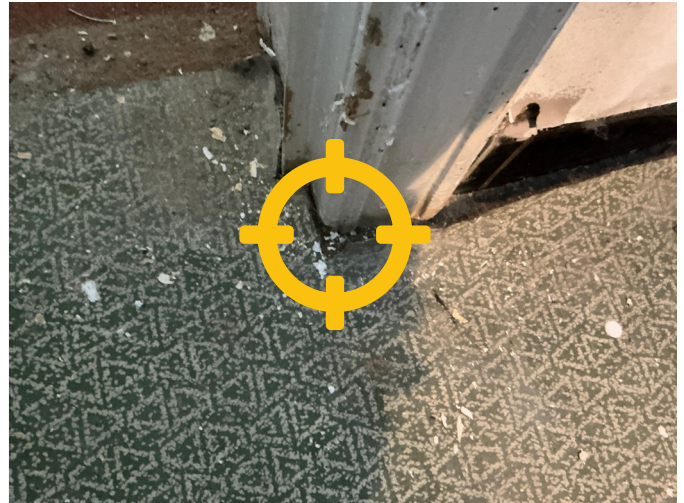
## Fiche 14: Vinyl vloerbedekking

Geen asbest

#	Type	Referentie	Resultaat
14.1	Puntmonster	20250203GUI44S1	Geen asbest
