Asbestinventarisat attest

Pachtersstraat 86, 9500 Geraardsbergen

Attestnummer : 20250411-000385.000

Zone 1: Woonhuis

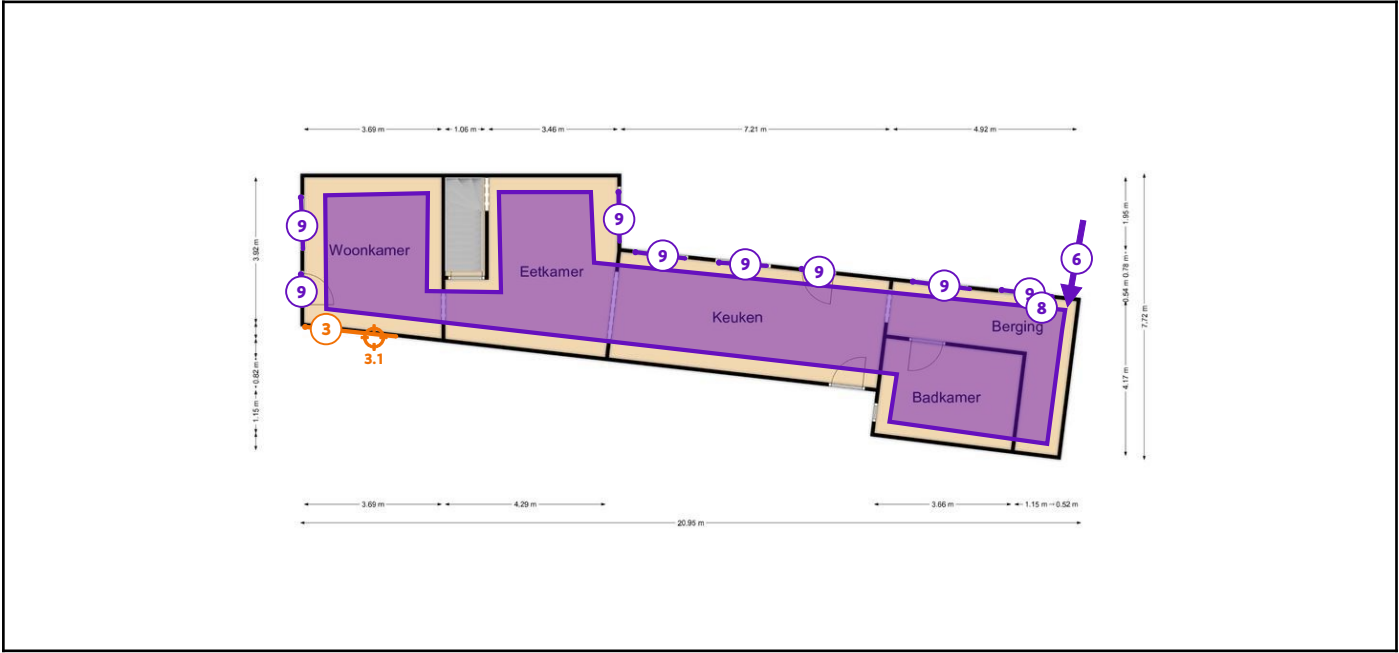
Plan 1.2: Gelijkvloers plan

Beschrijving	Type	Actie
3. Gevelbekleding	Asbestmateriaal	Verwijderen
3.1 Code: 20250407PAC86S1	Puntmonster	-
6. CV-ketel	Advies	-
8. Keramische tegels	Advies	-
9. Buitenschrijnwerk	Advies	-

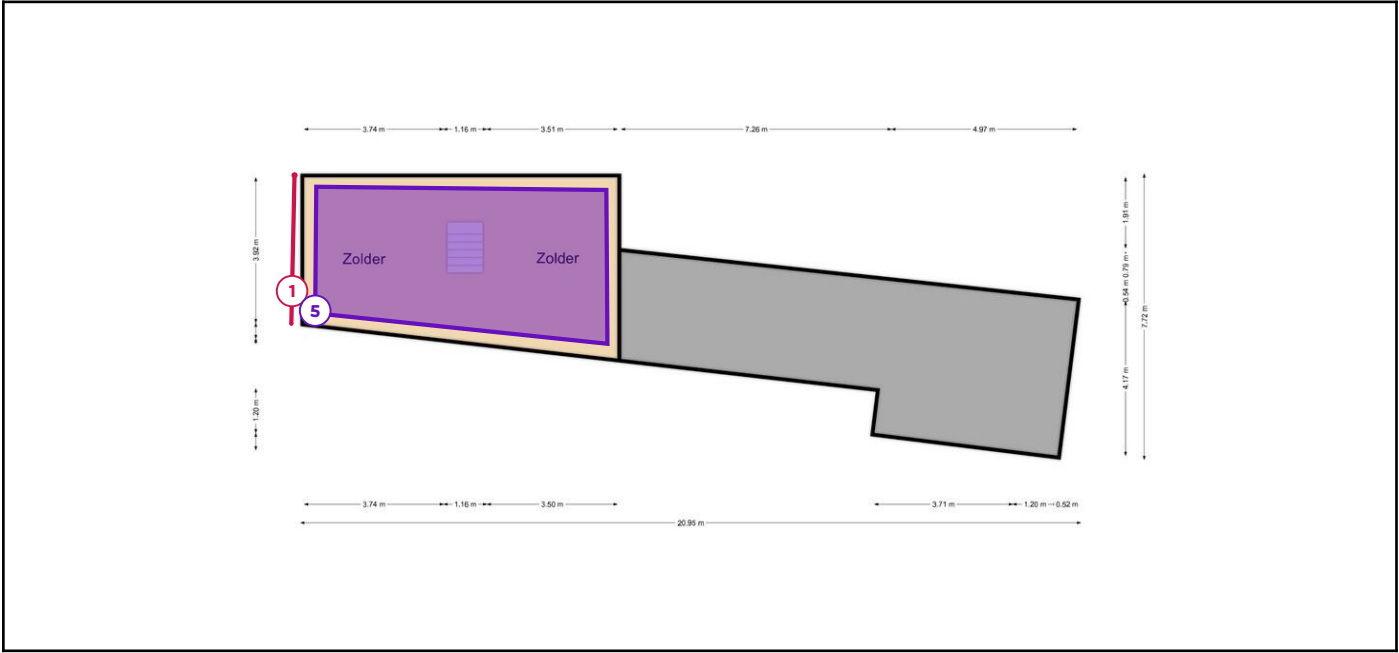
Plan 1.7: Zolder plan

Beschrijving	Type	Actie
1. Sediment dakgoot	Asbestmateriaal	Dringend verwijderen
5. Laminaat	Advies	-

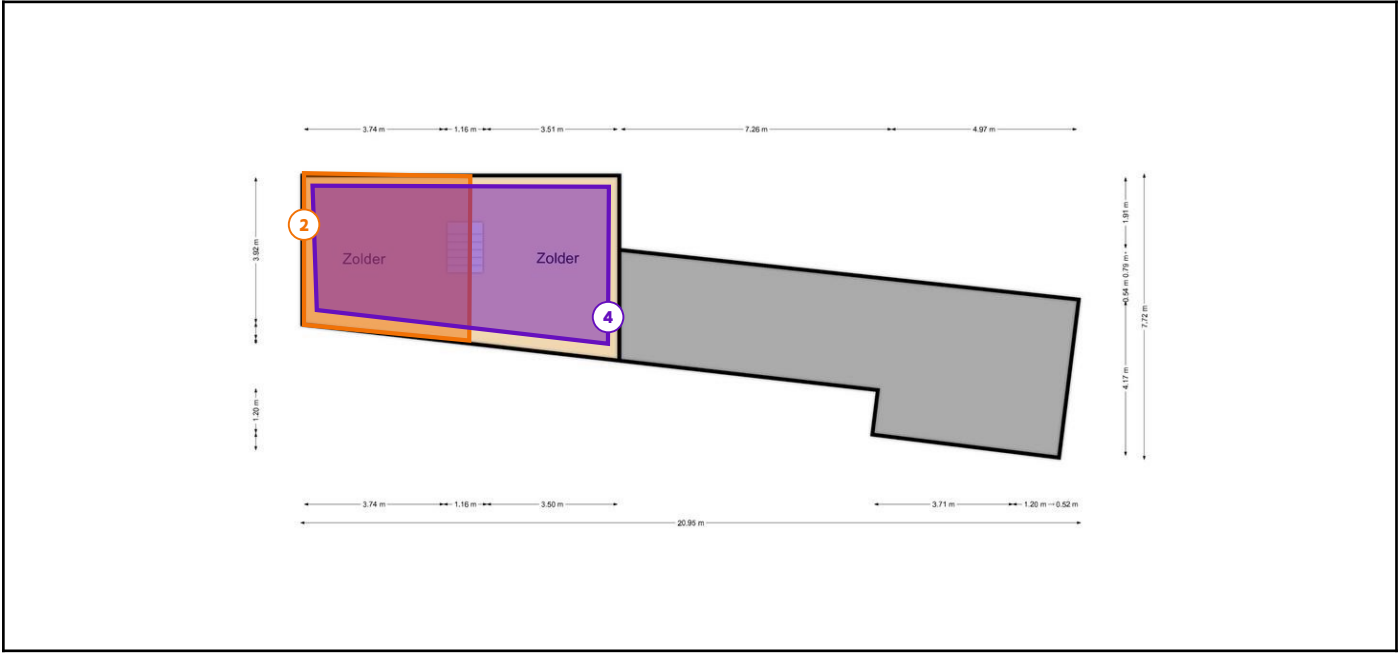
Plan 1.8: Zolder plan

Beschrijving	Type	Actie
2. Leien uit asbestcement	Asbestmateriaal	Verwijderen
4. Onderdak niet zichtbaar	Beperking	-

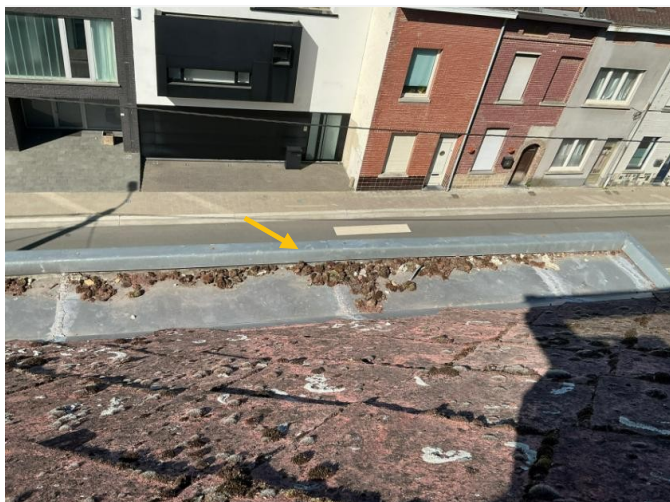
Het asbestmateriaal valt onder de mijlpaal van 2040.

Dringend verwijderen

- Verwijder het asbestafval.

- Eenvoudige handelingen: mag via doe-het-zelf of door werknemer(s) met opleidingsattest eenvoudige handelingen
Deze asbesthoudende toepassing kan door middel van DHZ of eenvoudige handelingen verwijderd worden. Gebruik hierbij steeds de gepaste persoonlijke beschermingsmiddelen, vermijdt vezelvrijgave en voer het asbesthoudend afval, dubbel verpakt, via de juiste afvalstroom af.

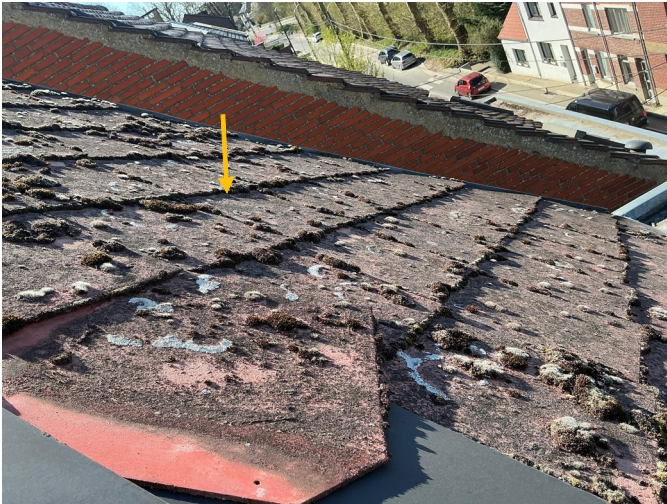
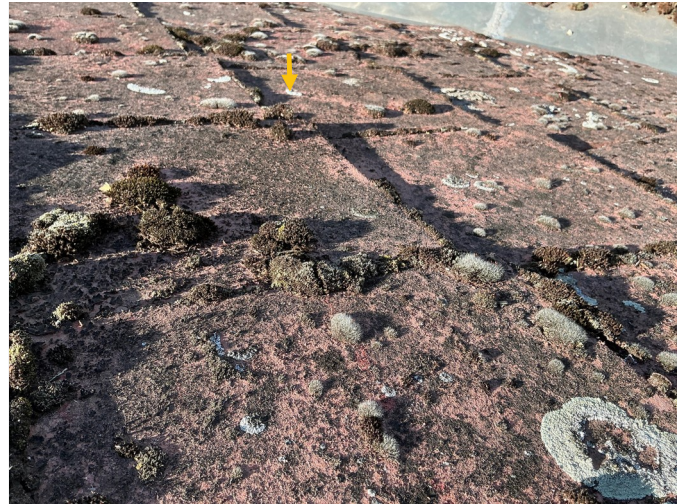
Het asbestmateriaal valt onder de mijlpaal van 2034.

Zeker niet ontmossen, geen hoge druk reinigers op gebruiken of enig borstelmateriaal. Het is niet toegelaten om zonnepanelen op dit dak te plaatsen. Indien een dakraam moet worden geplaatst zal het dak (lokaal) moeten worden ontdaan van zijn asbestleien en mogen deze niet worden herbruikt in de aansluiting van het dakraam.

Eindbeoordeling materiaalrisico	Verhoogd materiaalrisico en/of verhoogde kans op vezelvrijgave
---------------------------------	--

Gebondenheid	Categorie 1: hechtgebonden in oorsprong
Asbestsoort (vezeltype)	Crocidoliet aanwezig
Asbestconcentratie	Laag (< 50%)
Afschermingsgraad van het gehele materiaal	Geheel of deels vrij aan de buitenlucht
Toestand van het materiaal	Matig beschadigd, matig verweerd

Beschrijving	Leien uit asbestcement
Omgeving	Buiten
Primaire drager	Schuin dak
Asbestmateriaal	Dak- en gevelbekleding - Lei, shingle
Bindmiddel van asbestmateriaal	Cement
Gebondenheid op basis van bindmiddel	Hecht
Hoeveelheid (oppervlakte - aantal)	• 20,00 m ² - 1 stuk
Totale oppervlakte	20,00 m ²
Eenvoudig bereikbaar	Ja
Bevestigingswijze	• Genageld, geniet
Identificatiemethode	Vaststelling zonder monsternamen
Destructieve handeling voor identificatie	Nee
Opmerking	Deze oppervlakte is een berendeneerde schatting, er worden geen rechten aan verleend.

- Verwijder dit asbestmateriaal zo snel mogelijk. Volg de toestand goed op.
- Hemelwater dat afspoelt van asbestcement daken of gevels kan asbestdeeltjes bevatten. Gebruik het enkel voor gesloten circuits (bv. spoelen toiletten). Reinig na het vervangen van het dak of de gevel de dakgoten en regenwaterput of -ton om asbesthoudend sediment of slib te verwijderen

- Eenvoudige handelingen: enkel door erkend asbestverwijderaar
Deze asbesthoudende toepassing dient door een erkend asbestverwijderaar of een aannemer met opleidingsattest eenvoudige handelingen verwijderd te worden. Conform de geldende verwijderingsprotocollen en veiligheidsvoorschriften.

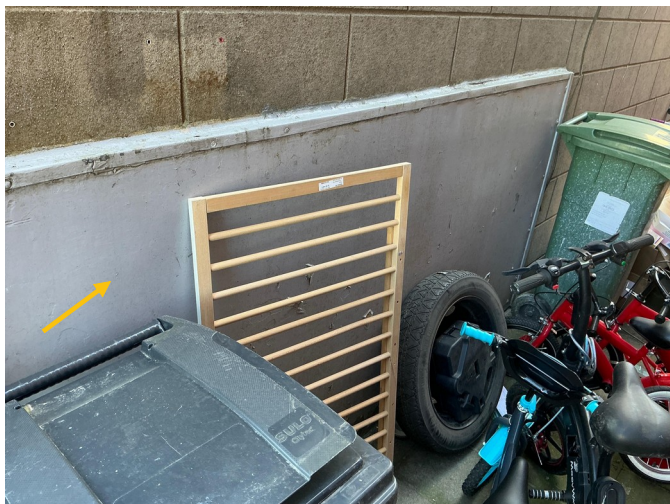
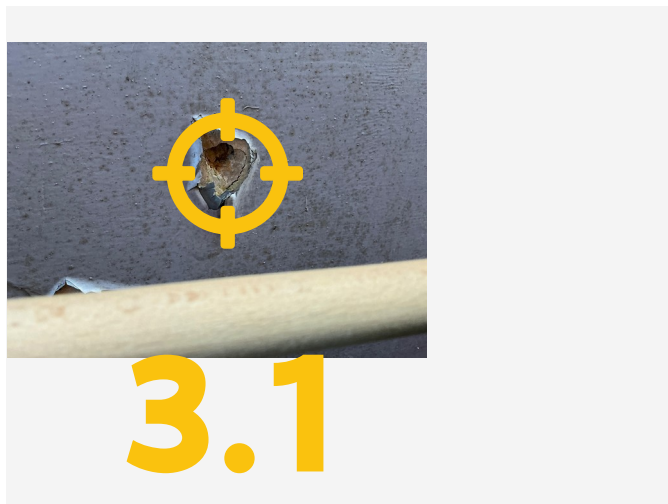
Het asbestmateriaal valt onder de mijlpaal van 2034.

Eindbeoordeling materiaalrisico	Laag materiaalrisico en/of verlaagde kans op vezelvrijgave
---------------------------------	--

Gebondenheid	Categorie 1: hechtgebonden in oorsprong
Asbestsoort (vezeltype)	Alleen chrysotiel
Asbestconcentratie	Laag (< 50%)
Afschermingsgraad van het gehele materiaal	Geheel of deels vrij aan de buitenlucht
Toestand van het materiaal	Licht beschadigd, licht verweerd. Intact calciumsilicaatmateriaal of categorie III 'gebondenheid'

#	Type	Referentie	Resultaat
3.1	Puntmonster	20250407PAC86S1	Chrysotiel

Beschrijving	Gevelbekleding
Omgeving	Buiten
Primaire drager	Wand buitenschil
Asbestmateriaal	Dak- en gevelbekleding - Plaat
Bindmiddel van asbestmateriaal	Cement
Gebondenheid op basis van bindmiddel	Hecht
Hoeveelheid (oppervlakte - dikte - aantal)	• 3,25 m ² - 0,40 cm - 1 stuk
Totaal volume	0,013 m ³
Eenvoudig bereikbaar	Ja
Bevestigingswijze	• Geschroefd
Identificatiemethode	Vaststelling met monstername
Destructieve handeling voor identificatie	Nee

- Verwijder dit asbestmateriaal zo snel mogelijk. Volg de toestand goed op.
- Hemelwater dat afspoelt van asbestcement daken of gevels kan asbestdeeltjes bevatten. Gebruik het enkel voor gesloten circuits (bv. spoelen toiletten). Reinig na het vervangen van het dak of de gevel de dakgoten en regenwaterput of -ton om asbesthoudend sediment of slib te verwijderen

- Eenvoudige handelingen: mag via doe-het-zelf of door werknemer(s) met opleidingsattest eenvoudige handelingen
Deze asbesthoudende toepassing kan door middel van DHZ of eenvoudige handelingen verwijderd worden. Gebruik hierbij de gepaste persoonlijke beschermingsmiddelen, vermijdt vezelvrijgave en voer het asbesthoudend afval, dubbel verpakt, via de juiste afvalstroom af.

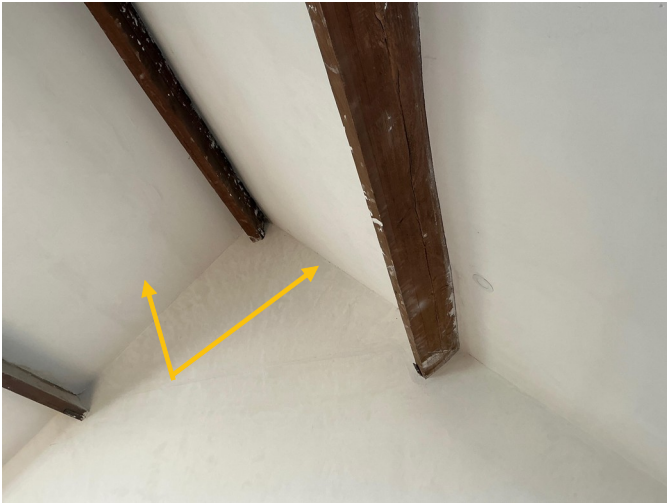
Permanente beperking

Reden: Er is geen volledige risicobeoordeling mogelijk

Uitleg van de asbestdeskundige: Het onderdak is niet zichtbaar zowel langs binnen als langs buiten. Langs binnenzijde is alles afgewerkt. Langs de buitenzijde was het dak te hoog (meer dan 3.5 m) en kon er geen lei worden gelicht voor verder onderzoek.

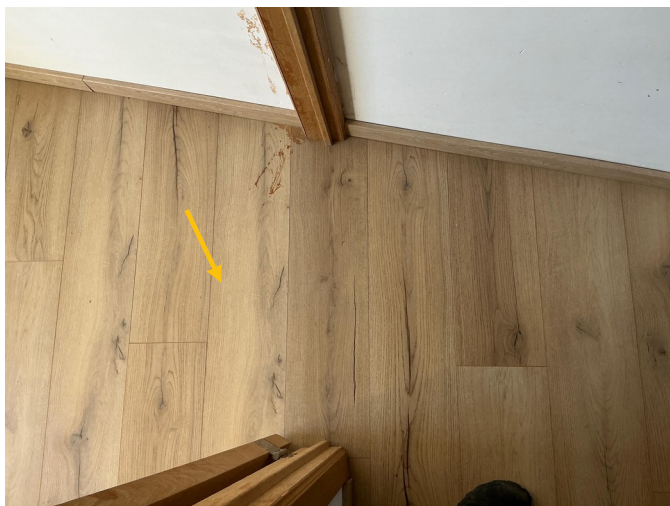
De vloerbedekking bestaat uit laminaat. Dit bezit geen asbesthoudende kenmerken. De deskundige kan geen uitspraak doen over onderliggende materialen. Hiervoor is destructief onderzoek nodig.

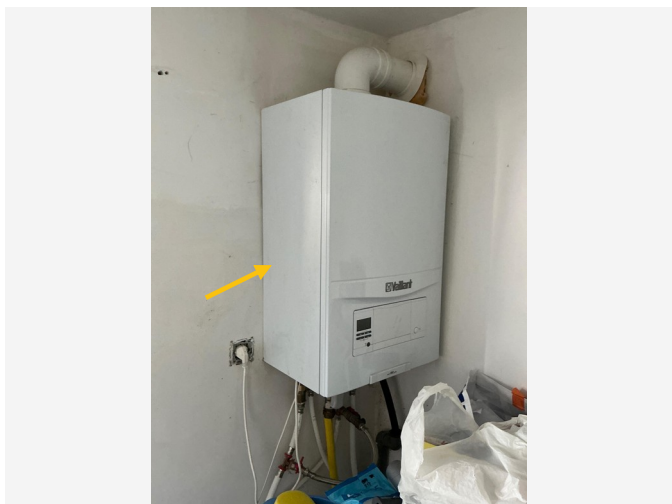
De CV-ketel heeft 2019 als bouwjaar. Deze bezit geen asbesthoudende elementen.

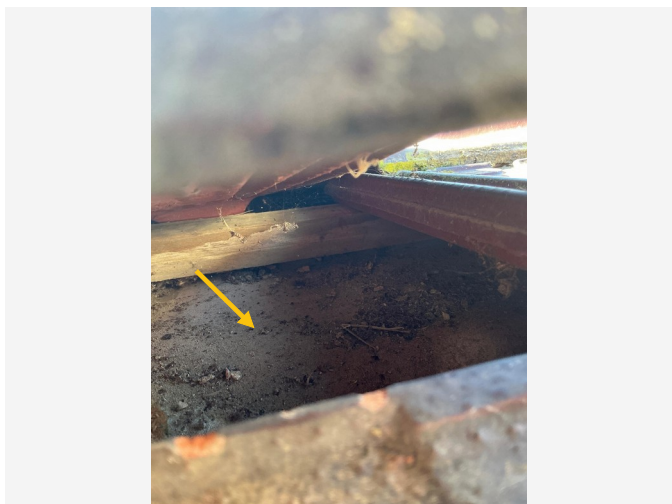
Het onderdak bestaat uit onderdakfleece. Dit bezit geen asbesthoudende eigenschappen.

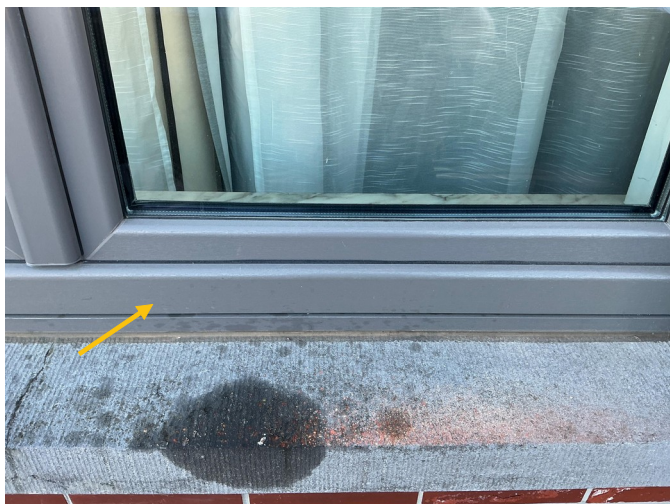
Het buitenschrijnwerk werd recent vernieuwd. Dit bezit geen asbesthoudende kenmerken.

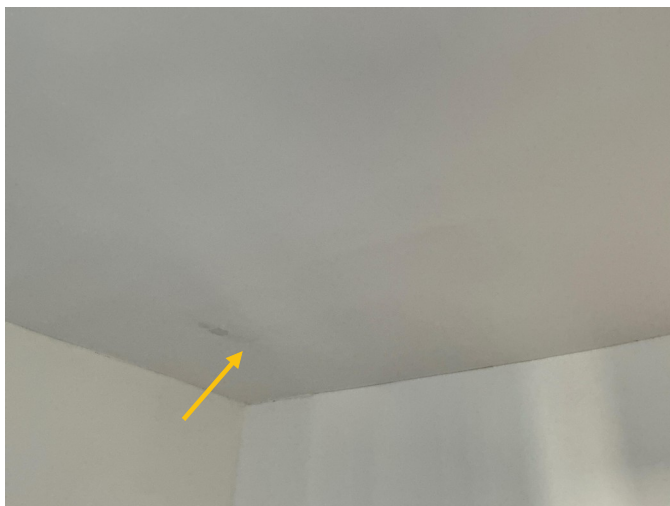
De plafonds zijn uitgewerkt in gyproc-panelen. Deze bezitten geen asbesthoudende kenmerken. De deskundige kan geen uitspraak doen over achterliggende materialen. Hiervoor is een destructief onderzoek nodig.

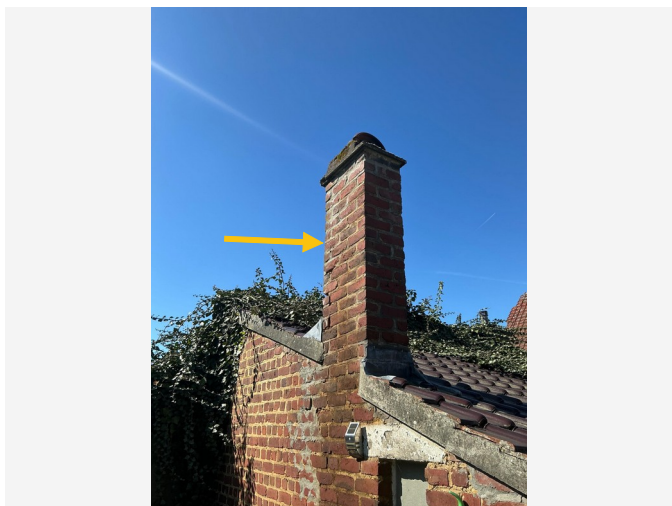
Gezien de ouderdom van de woning bestaat de mogelijkheid dat de rookgaskanalen opgebouwd zijn uit asbesthoudende elementen.

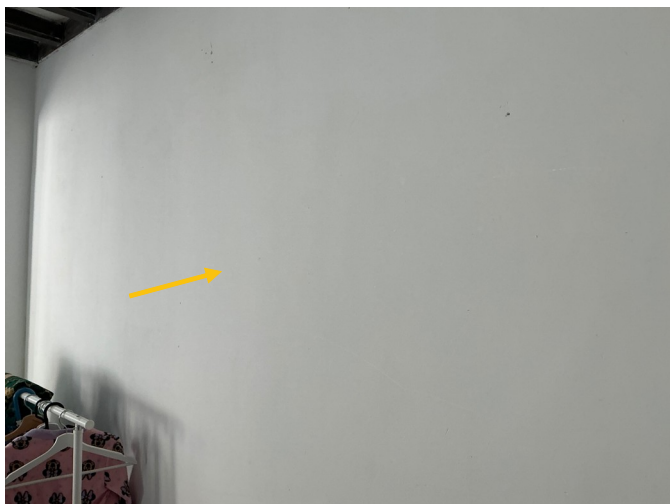
De wanden zijn uitgewerkt in gyproc-panelen. Deze bezitten geen asbesthoudende kenmerken. De deskundige kan geen uitspraak doen over achterliggende materialen. Hiervoor is een destructief onderzoek nodig.
