Asbestinventarisatetest

Oude Steenweg 6, 9500 Geraardsbergen

Attestnummer : 20250406-000155.000

Uitgegeven op : 06.04.2025

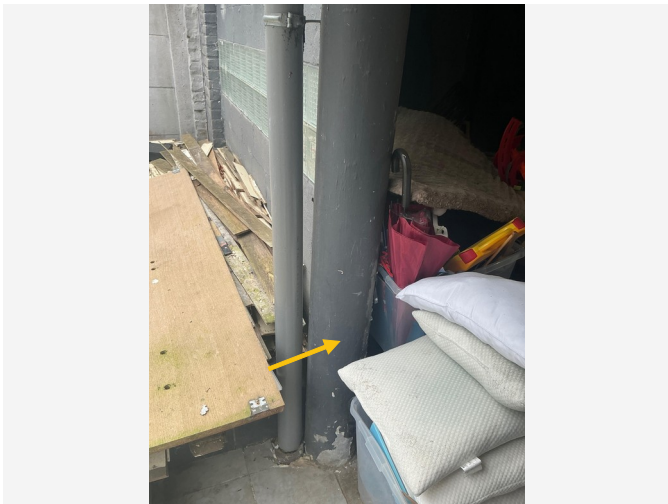
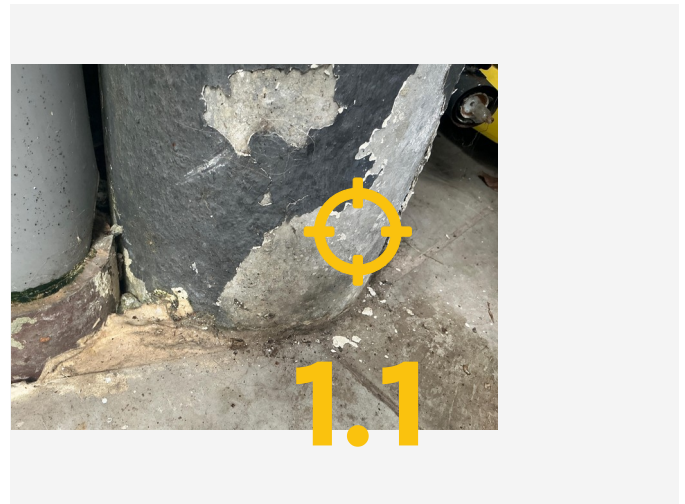
Het asbestmateriaal valt onder de mijlpaal van 2040.

Eindbeoordeling materiaalarisico	Laag materiaalarisico en/of verlaagde kans op vezelvrijgave
----------------------------------	---

#	Type	Referentie	Resultaat
1.1	Puntmonster	20250328OUD6S3	Chrysotiel

Beschrijving	Verloren bekisting
Omgeving	Buiten
Primaire drager	Fundering-draagstructuur (horizontaal, verticaal)
Asbestmateriaal	Verloren bekisting - Buis, koker
Bindmiddel van asbestmateriaal	Cement
Gebondenheid op basis van bindmiddel	Hecht
Hoeveelheid (lengte - omtrek - dikte - aantal)	<ul style="list-style-type: none">• 2,30 m - 50,00 cm - 15,00 cm - 2 stuks
Totaal volume	0,345 m ³
Eenvoudig bereikbaar	Nee <ul style="list-style-type: none">• Verwijdering tast de bouwkundige integriteit aan.
Bevestigingswijze	<ul style="list-style-type: none">• Verlijmd, ingegoten, versmeerd
Identificatiemethode	Vaststelling met monstername
Destructieve handeling voor identificatie	Nee

- Zorg voor een veilig beheer. Vermijd het beschadigen van het asbestmateriaal. Controleer de toestand jaarlijks op wijzigingen.

- Eenvoudige handelingen: enkel door erkend asbestverwijderaar
Deze asbesthoudende toepassing dient door een erkend asbestverwijderaar verwijderd te worden, Conform de geldende verwijderingsprotocollen en veiligheidsvoorschriften.

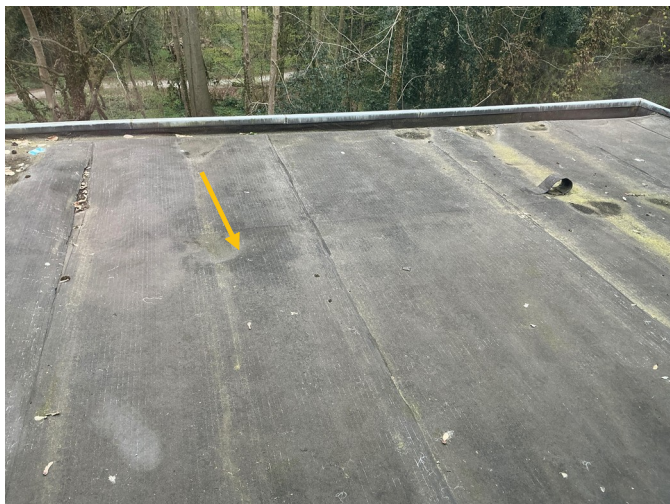
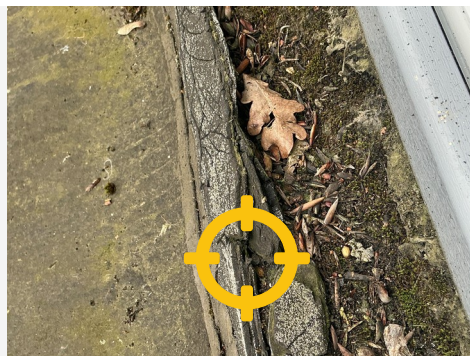
Het asbestmateriaal valt onder de mijlpaal van 2040.

Eindbeoordeling materiaalisico	Laag materiaalisico en/of verlaagde kans op vezelvrijgave
Opmerking

#	Type	Referentie	Resultaat
2.1	Puntmonster	20250328OUD6S4	Chrysotiel

Beschrijving	Roofing asbestverdacht
Omgeving	Buiten
Primaire drager	Plat dak
Asbestmateriaal	Dak- en gevelbekleding - Roofing
Bindmiddel van asbestmateriaal	Bitumen (roofing, teer, asfalt)
Gebondenheid op basis van bindmiddel	Hecht
Hoeveelheid (oppervlakte - aantal)	• 57,00 m ² - 1 stuk
Totale oppervlakte	57,00 m ²
Eenvoudig bereikbaar	Ja
Bevestigingswijze	• Verlijmd, ingegoten, versmeerd
Identificatiemethode	Vaststelling met monstername
Destructieve handeling voor identificatie	Nee
Opmerking	Deze oppervlakte is een beredeneerde schatting. Er worden geen rechten aan verleend.

- Zorg voor een veilig beheer. Vermijd het beschadigen van het asbestmateriaal. Controleer de toestand jaarlijks op wijzigingen.
- Hemelwater dat afspoelt van asbestcement daken of gevels kan asbestdeeltjes bevatten. Gebruik het enkel voor gesloten circuits (bv. spoelen toiletten). Reinig na het vervangen van het dak of de gevel de dakgoten en regenwaterput of -ton om asbesthoudend sediment of slib te verwijderen

- Eenvoudige handelingen: enkel door erkend asbestverwijderaar
Deze asbesthoudende toepassing dient door een erkend asbestverwijderaar, conform de geldende verwijderingsprotocollen en veiligheidsvoorschriften verwijderd te worden.

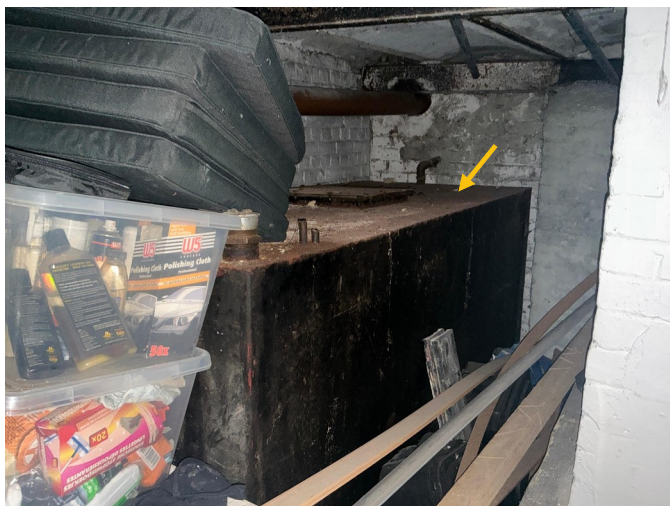
Het bouwjaar van de stookolietank viel niet te achterhalen. Merk op dat oudere exemplaren asbesthoudende componenten kunnen bevatten in de vorm van pakkingen en dichtingen.

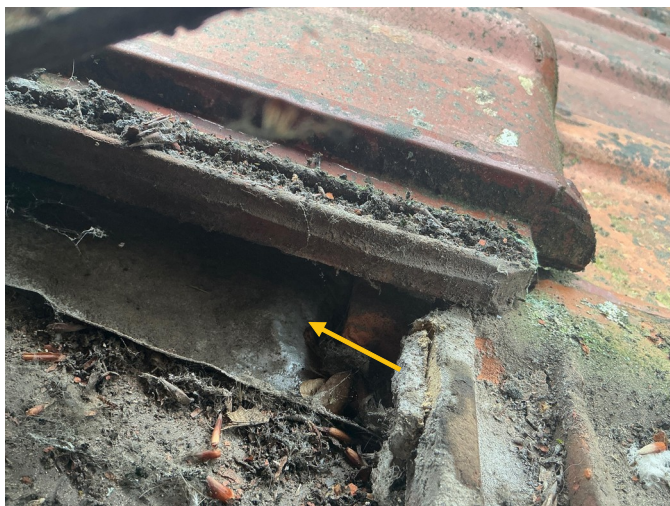
Het onderdak bestaat uit onderdakfolie. Dit bezit geen asbesthoudende eigenschappen.

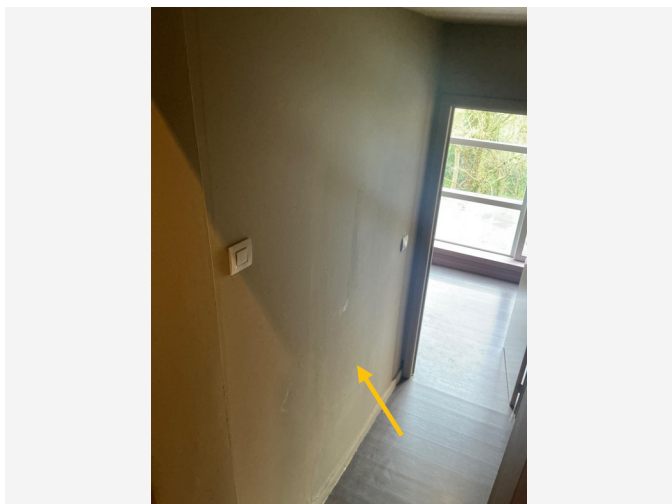
De wanden zijn uitgewerkt in gyproc-panelen. Deze bezitten geen asbesthoudende kenmerken. De deskundige kan geen uitspraak doen over achterliggende materialen. Hiervoor is een destructief onderzoek nodig.

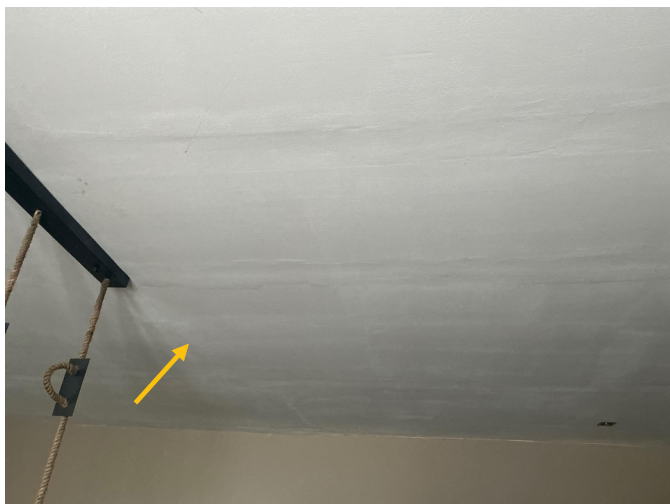
De plafonds zijn uitgewerkt in gyproc-panelen. Deze bezitten geen asbesthoudende kenmerken. De deskundige kan geen uitspraak doen over achterliggende materialen. Hiervoor is een destructief onderzoek nodig.

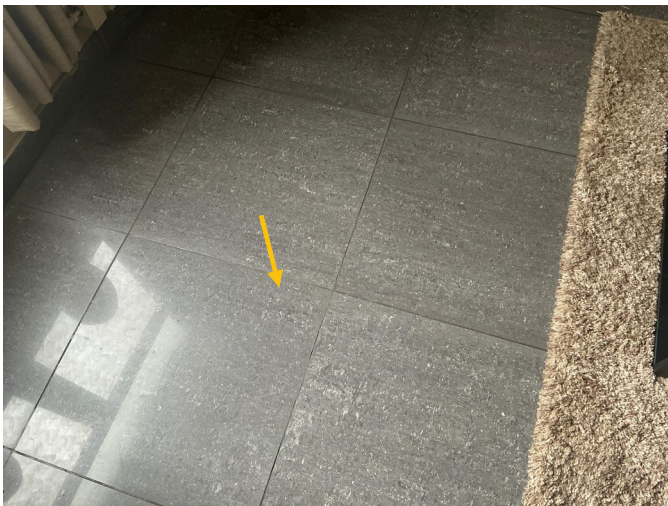
De vloerbedekking bestaat uit keramische tegels. Deze bezitten geen asbesthoudende kenmerken. De deskundige kan geen uitspraak doen over onderliggende materialen. Hiervoor is destructief onderzoek nodig.

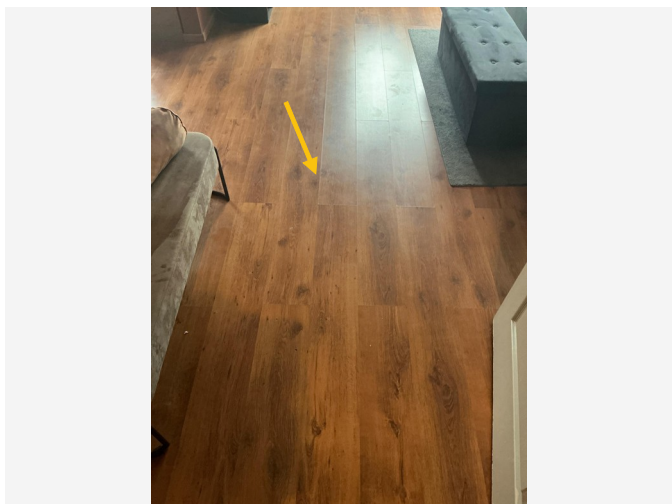
De vloerbedekking bestaat uit laminaat. Dit bezit geen asbesthoudende kenmerken. De deskundige kan geen uitspraak doen over onderliggende materialen.

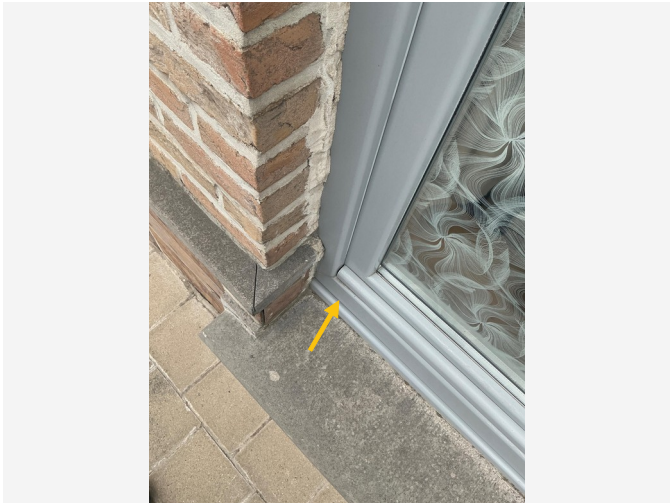
Het buitenschrijnwerk werd vernieuwd. Dit bezit geen asbesthoudende kenmerken.

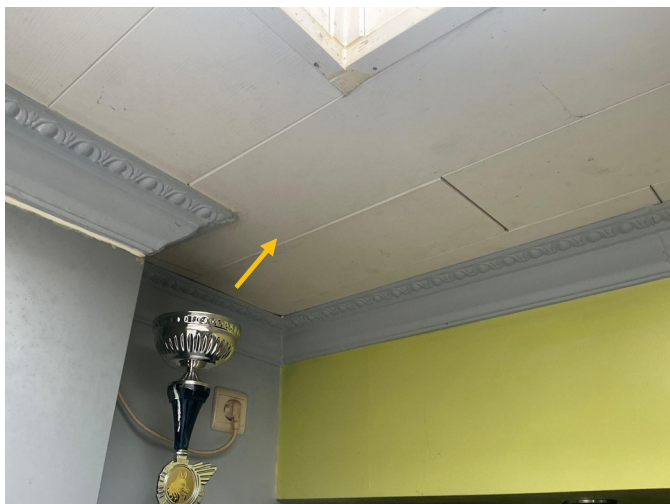
Het plafond is uitgewerkt in laminaat planchetten. Deze bezitten geen asbesthoudende kenmerken. De deskundige kan geen uitspraak doen over achterliggende materialen. Hiervoor is destructief onderzoek nodig.

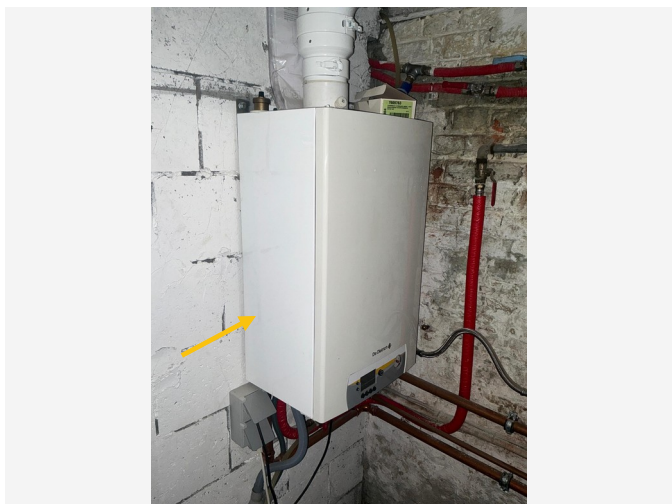
De gaswandketel is van een recent bouwjaar, deze bezit geen asbesthoudende componenten.

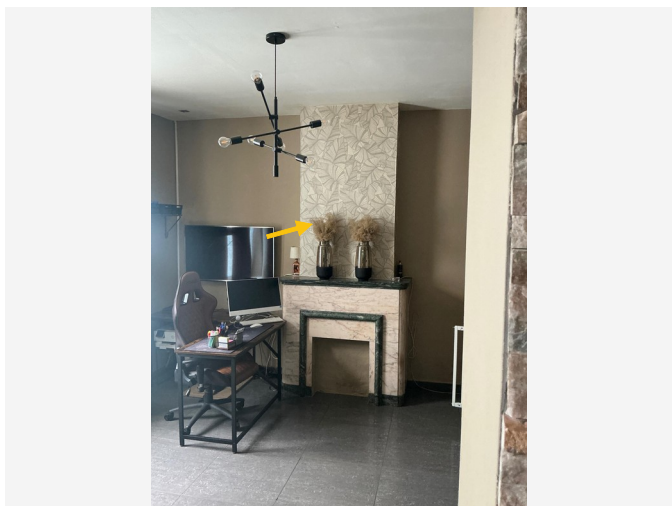
Gezien de ouderdom van de woning bestaat de mogelijkheid dat de rookgaskanalen opgebouwd zijn uit asbesthoudende elementen.

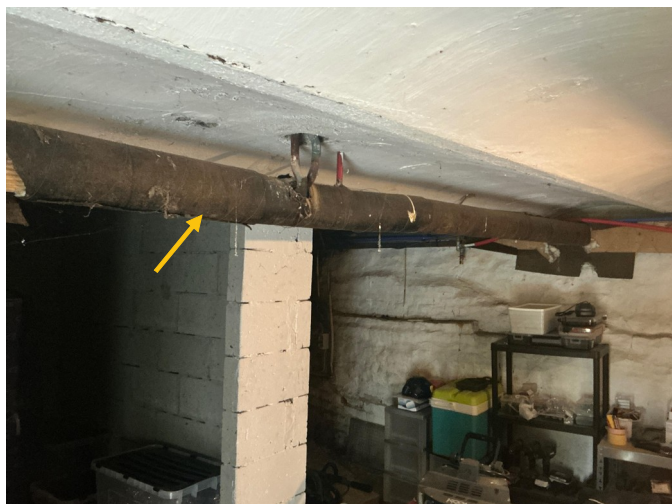
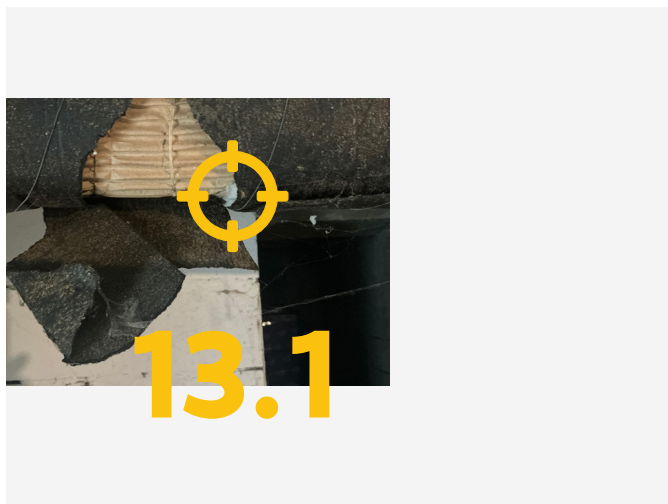
Fiche 13: Leidingisolatie

Geen asbest

#	Type	Referentie	Resultaat
13.1	Puntmonster	20250328OUD6S1	Geen asbest

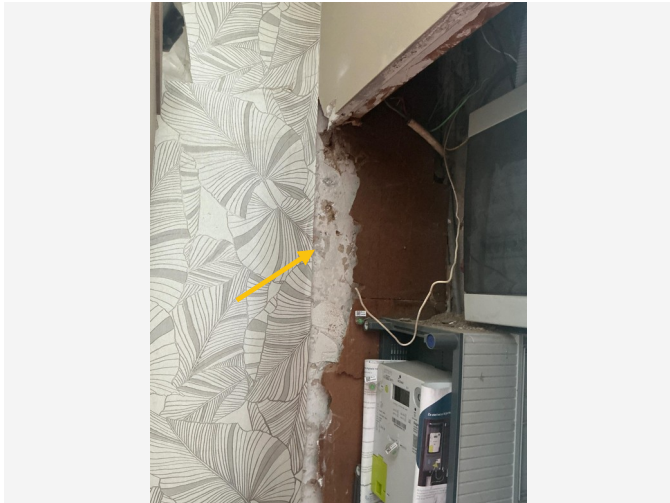
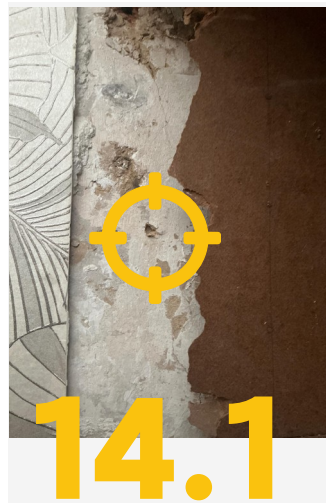
Fiche 14: Pleisterwerk muren

Geen asbest

#	Type	Referentie	Resultaat
14.1	Mengmonster	20250328OUD6S2	Geen asbest
