Asbestinventarisatetest

Oudenaardsestraat 424, 9500 Geraardsbergen

Attestnummer : **20250509-000255.000**

Uitgegeven op : **09.05.2025**

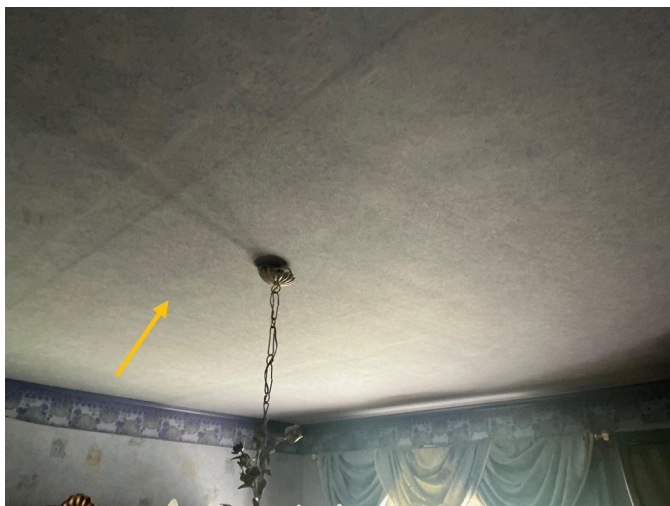
De plafonds zijn uitgewerkt in gyproc-panelen. Deze bezitten geen asbesthoudende kenmerken. De deskundige kan geen uitspraak doen over achterliggende materialen. Hiervoor is een destructief onderzoek nodig.

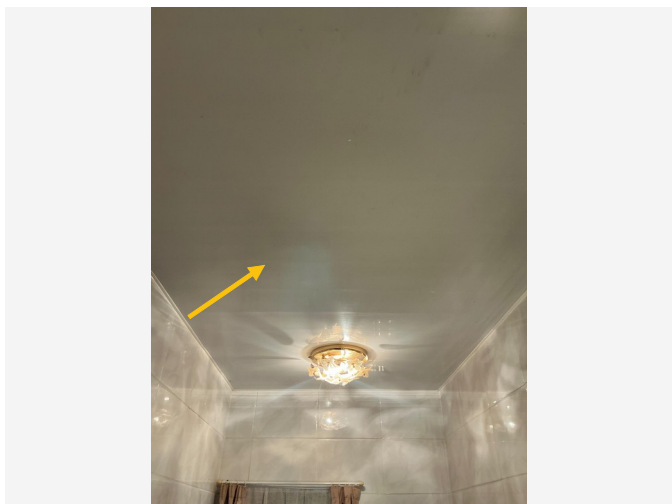
De plafonds zijn uitgewerkt in hout, laminaat en hardboard. Dit bezit geen asbesthoudende eigenschappen. De deskundige kan geen uitspraak doen over achterliggende materialen. Hiervoor is een destructief onderzoek nodig.

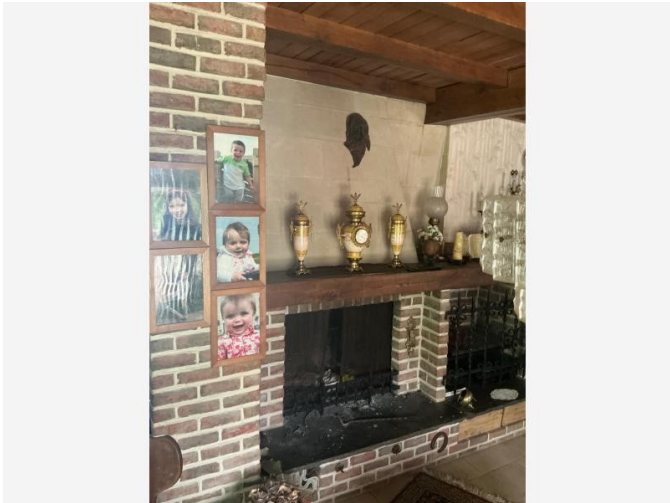
Gezien de ouderdom van de woning bestaat de mogelijkheid dat de rookgaskanalen opgebouwd zijn uit asbesthoudende elementen.

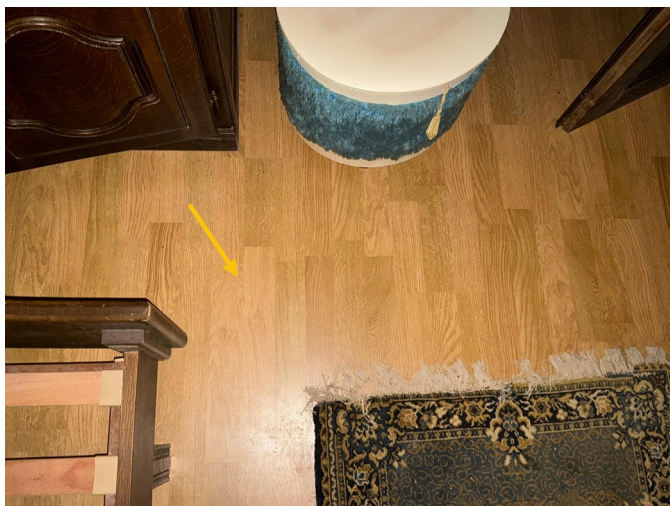
De vloerbedekking bestaat uit laminaat. Dit bezit geen asbesthoudende kenmerken. De deskundige kan geen uitspraak doen over onderliggende materialen.

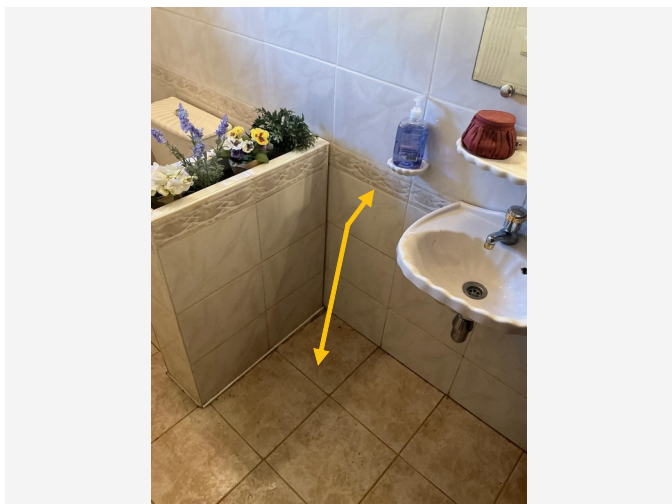
Gezien het bouwjaar van de woning bestaat de mogelijkheid dat de gebruikte tegellijm asbesthoudende elementen bevatte. Destructief onderzoek kan hierin uitsluitel brengen.

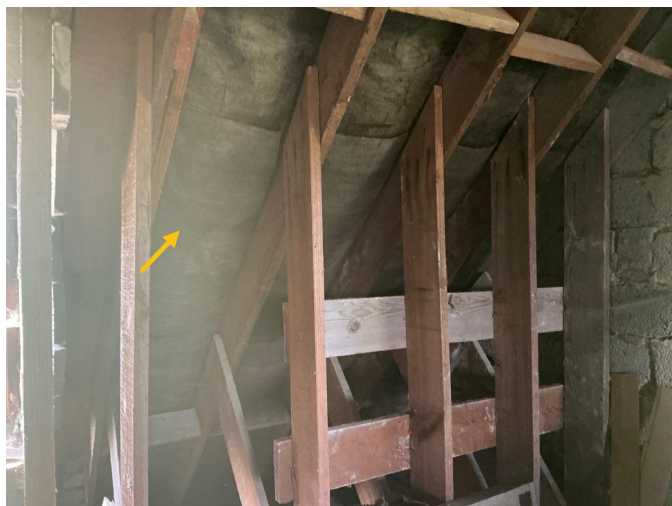
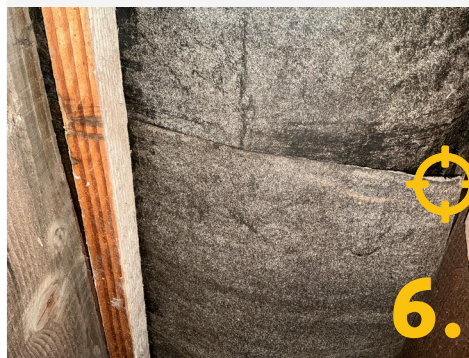
Fiche 6: Onderdak

Geen asbest

#	Type	Referentie	Resultaat
6.1	Puntmonster	20250502OUD424S1	Geen asbest

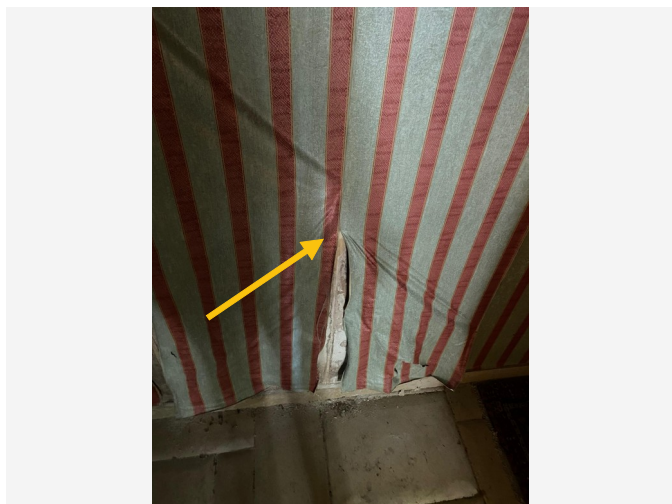
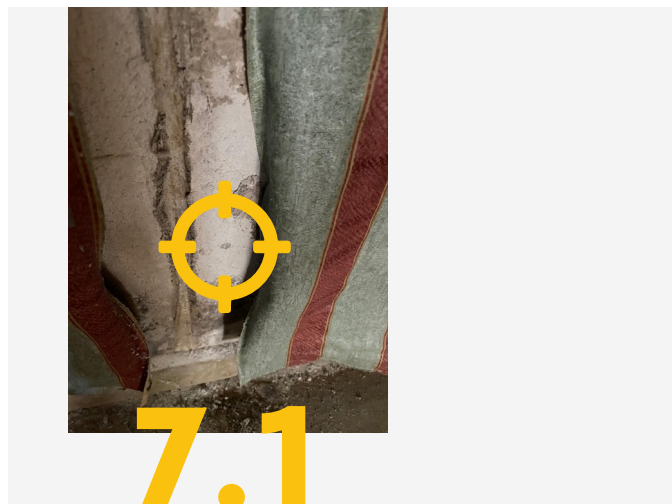
Fiche 7: Pleisterwerk muren

Geen asbest

#	Type	Referentie	Resultaat
7.1	Mengmonster	20250502OUD242S2	Geen asbest
