Asbestinventarisatetest

Vesten 60, 9500 Geraardsbergen

Attestnummer : 20250423-000506.000

Niet-asbestveilig

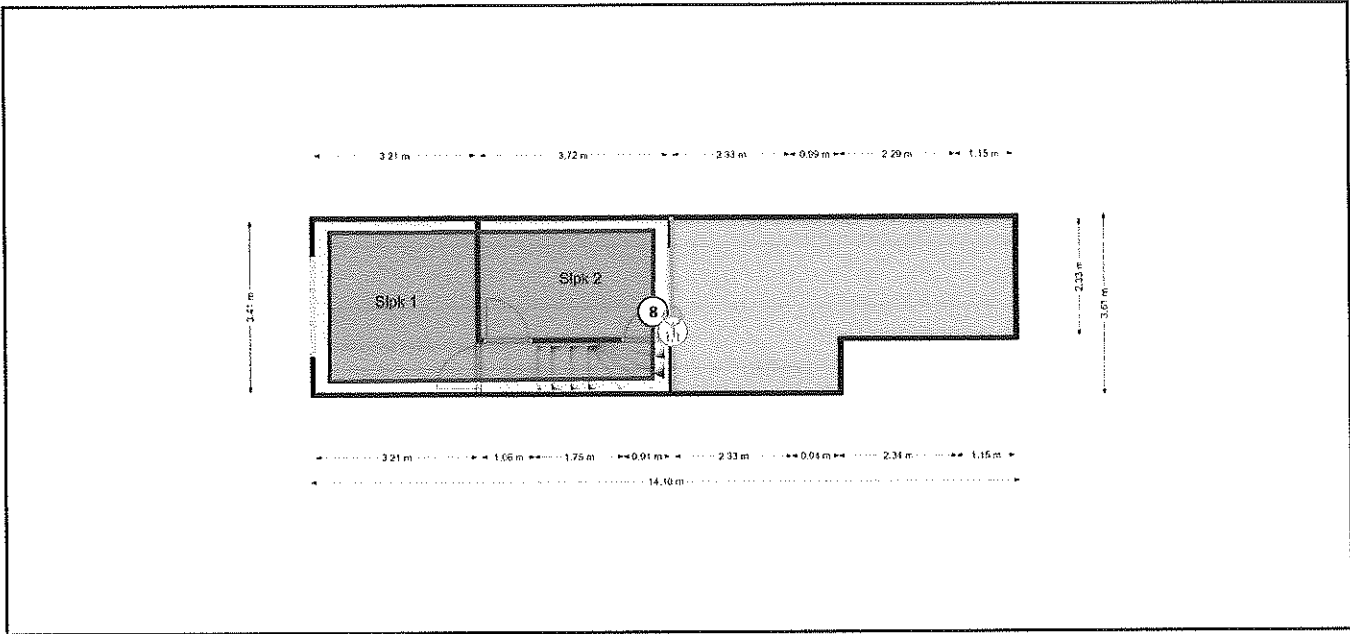
Plan 1.5: Verdieping plan

Beschrijving	Type	Actie
1. Gevelleien uit asbestcement	Asbestmateriaal	Verwijderen
1.1 Code: 20250418VES6051	Puntmonster	-
8. Valse plafonds hout/pvc/cartonboard	Advies	-

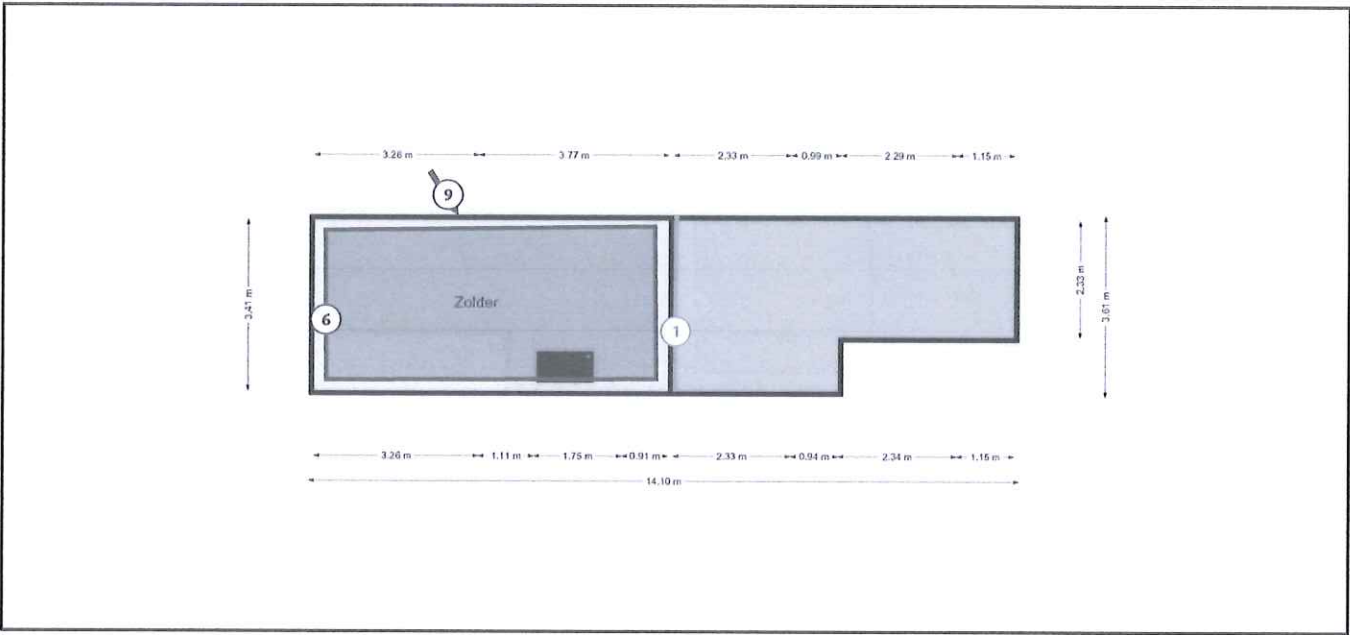
Plan 1.6: Zolder plan

Beschrijving	Type	Actie
1. Gevelleien uit asbestcement	Asbestmateriaal	Verwijderen
6. Linoleum vloerbedekking	Advies	-
9. Rookgaskanaal	Advies	-

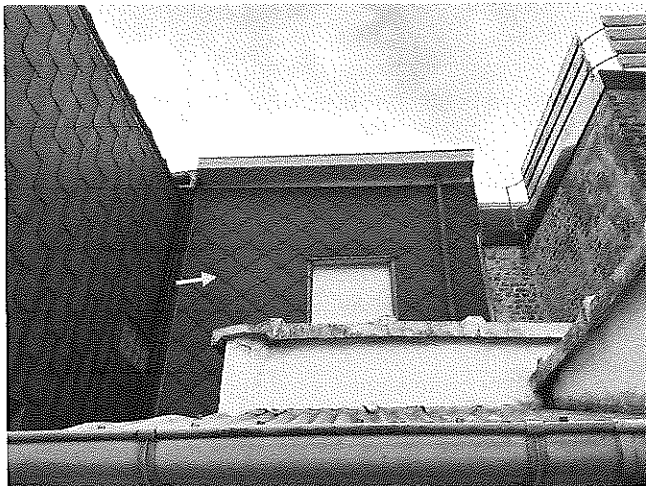
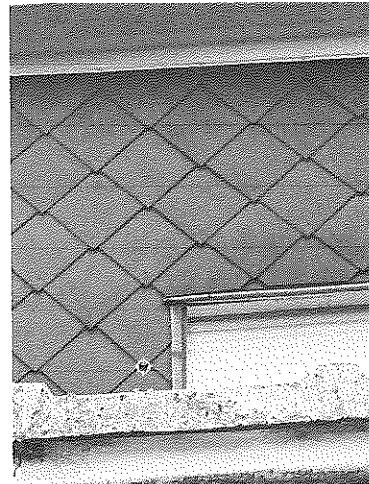
Fiche 1: Gevelleien uit asbestcement

Eindbeoordeling materiaalrisico	Verhoogd materiaalrisico en/of verhoogde kans op vezelvrijgave
Opmerking	<p>crocidoliet wordt aangenomen omdat er geen stalen werden genomen. staalname kan een ander soort asbest bewijzen en ka ook invloed hebben op deze risico analyse.</p> <p>de korstmossen op deze leien maken dat dit in de categorie "Matig beschadigd, matig verweerd" wordt geklasseerd.</p> <p>Asbestcement aan debuitenscil heeft tot gevolg dat het attest niet-asbestveilig is.</p> <p>Let op voor leien die eventueel zouden loskomen (genageld).</p>

Gebondenheid	Categorie 1: hechtgebonden in oorsprong
Asbestsoort (vezeltype)	Alleen chrysotiel
Asbestconcentratie	Laag (< 50%)
Afschermingsgraad van het gehele materiaal	Geheel of deels vrij aan de buitenlucht
Toestand van het materiaal	Matig beschadigd, matig verweerd

#	Type	Referentie	Resultaat
1.1	Puntmonster	20250418VES60S1	Chrysotiel

Beschrijving	Gevelleien uit asbestcement
Omgeving	Buiten
Primaire drager	Wand buitenschil
Asbestmateriaal	Dak- en gevelbekleding - Lei, shingle
Bindmiddel van asbestmateriaal	Cement
Gebondenheid op basis van bindmiddel	Hecht
Hoeveelheid (oppervlakte - aantal)	<ul style="list-style-type: none">• 10,50 m² - 1 stuk
Totale oppervlakte	10,50 m ²
Eenvoudig bereikbaar	Ja
Bevestigingswijze	<ul style="list-style-type: none">• Genageld, geniet
Identificatiemethode	Vaststelling met monstername
Destructieve handeling voor identificatie	Nee
Opmerking	Deze oppervlakte is een beredeneerde schatting. Er worden geen rechten aan verleend.

Verwijderen

- Zorg voor een veilig beheer. Vermijd het beschadigen van het asbestmateriaal. Controleer de toestand jaarlijks op wijzigingen.
- Hemelwater dat afspoelt van asbestcement daken of gevels kan asbestdeeltjes bevatten. Gebruik het enkel voor gesloten circuits (bv. spoelen toiletten). Reinig na het vervangen van het dak of de gevel de dakgoten en regenwaterput of -ton om asbesthoudend sediment of slib te verwijderen
- Voer bijkomende staalname(s) uit.

- Eenvoudige handelingen: mag via doe-het-zelf of door werknemer(s) met opleidingsattest eenvoudige handelingen
Bij het verwijderen van asbesthoudende gevelleien is het essentieel om veilig te werk te gaan. Particulieren mogen zelf asbesthoudende materialen verwijderen tot een oppervlakte van 35 vierkante meter. Voor grotere oppervlaktes of bij twijfel is het aanbevolen dit werk over te laten aan een erkend asbestverwijderaar of een aannemer met een opleidingsattest voor eenvoudige handelingen. Hieronder volgt een handleiding voor het veilig verwijderen van gevelleien, met speciale aandacht voor het voorkomen van breuk:

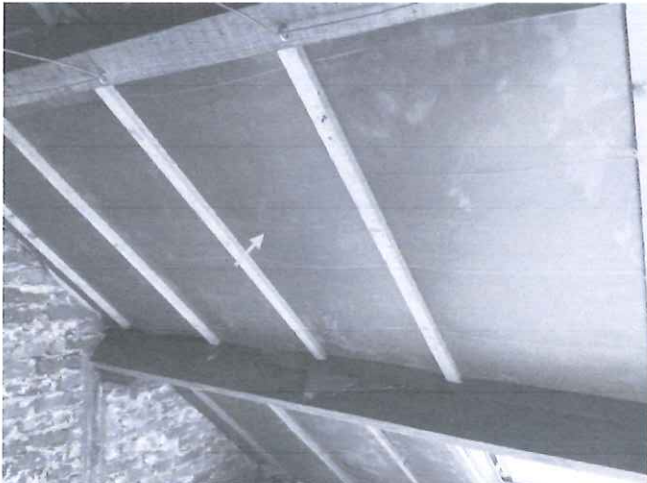
Fiche 2: Onderdak

Het onderdak bestaat uit geperforeerde, halfstijve kunststofplaten. Deze bezitten geen asbesthoudende eigenschappen.

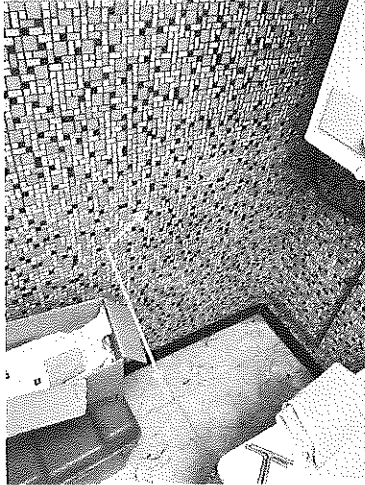
Fiche 3: Tegellijm vloer – en wandtegels

Gezien het bouwjaar van de woning bestaat de mogelijkheid dat de gebruikte tegellijm asbesthoudende componenten bevatte.

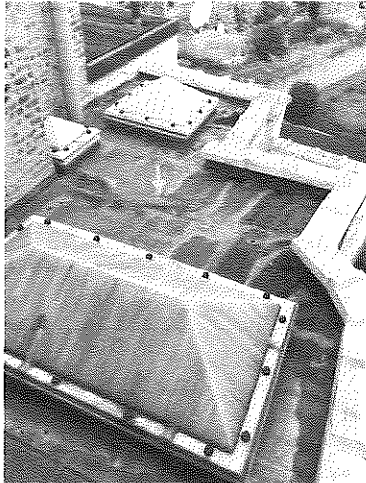
Fiche 4: Dakbedekking in zink

De dakbedekking van het plat dak bestaat uit zink. Dit bezit geen asbesthoudende eigenschappen. De deskundige kan geen uitspraak doen over onderliggende materialen.

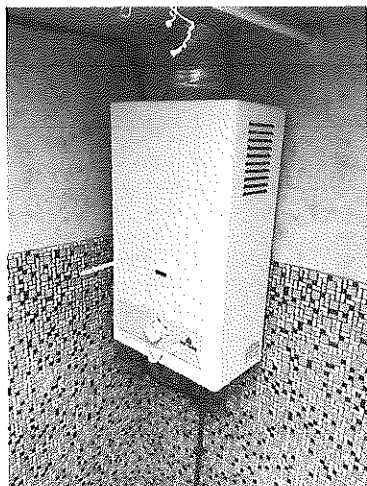
Fiche 5: Gaswandketel

Gezien de ouderdom van de gaswandketel is het aan te nemen dat deze asbesthoudende componenten bevat.

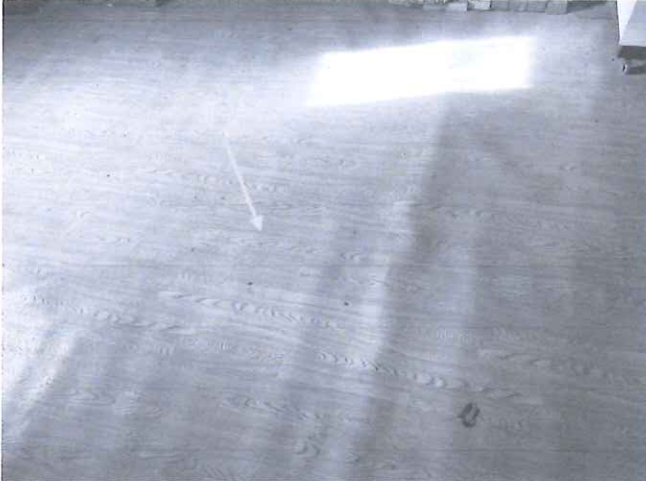
Fiche 6: Linoleum vloerbedekking

Deze vinyl vloerbedekking is soepel en bezit geen asbesthoudende kenmerken. De deskundige kan geen uitspraak doen over onderliggende elementen. Hiervoor is destructief onderzoek nodig.

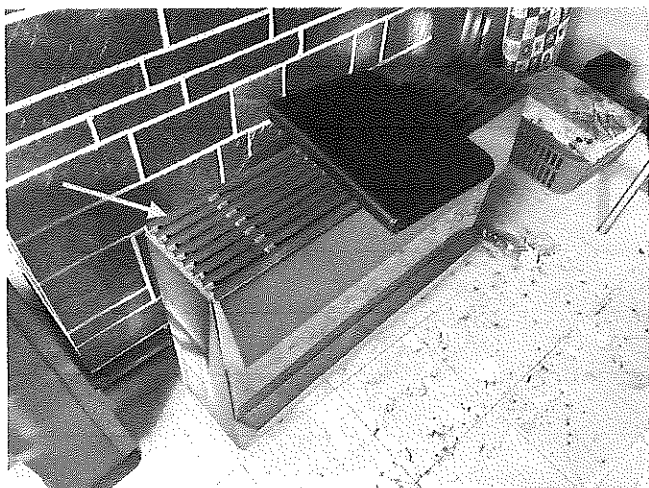
Fiche 7: Gaskachels

Gezien de ouderdom van de toestellen is het aan te nemen dat deze asbesthoudende componenten bevatten.

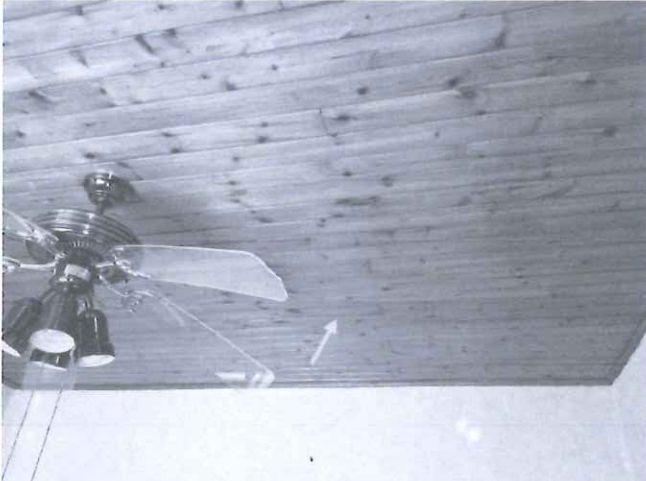
Fiche 8: Valse plafonds hout/pvc/cartonboard

De plafonds zijn respectievelijk uitgewerkt in houten planken, cartonboard en pvc. Deze materialen bezitten geen asbesthoudende eigenschappen. De deskundige kan geen uitspraak doen over achterliggende materialen. Hiervoor is een destructief onderzoek nodig.

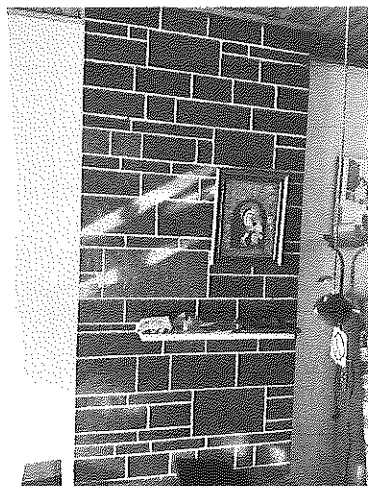
Fiche 9: Rookgaskanaal

Gezien de ouderdom van de woning bestaat de mogelijkheid dat het rookgaskanaal opgebouwd is uit asbesthoudende elementen.

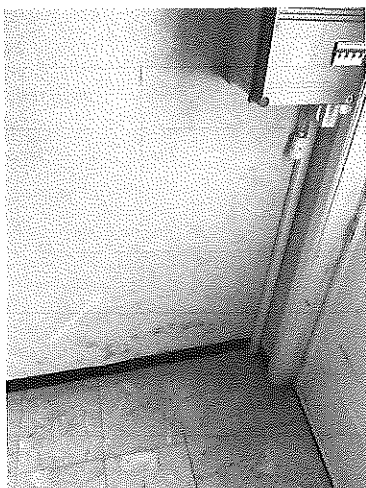
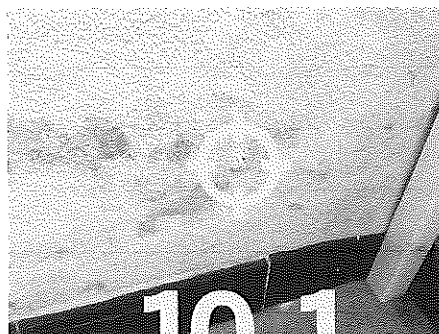
Fiche 10: Pleisterwerk muren

Geen asbest

#	Type	Referentie	Resultaat
10.1	Mengmonster	20250418VESS2	Geen asbest

Beschrijving	Pleisterwerk muren
Omgeving	Binnen
Primaire drager	Binnenwand
Bindmiddel van materiaal	Gips - kalk
Gebondenheid op basis van bindmiddel	Niet-hechtgebonden
Hoeveelheid (oppervlakte - dikte - aantal)	• 129,00 m ² - 2,00 cm - 1 stuk
Totaal volume	2,58 m ³
Identificatiemethode	Vaststelling met monsternamen
Destructieve handeling voor identificatie	Nee
Opmerking	<p>Deze oppervlakte is een berekende schatting. Er worden geen rechten aan verleend. De dikte is een schatting die voorkomt uit de monsterplaatsen en is daarom niet altijd representatief.</p> <p>Staalname in:</p> <ul style="list-style-type: none">- natte ruimte : keuken- droge ruimte : leefruimte- trappenhal : staal genomen- stookplaats : niet van toepassing
