Asbestinventarisatetest

Nieuwstraat 21, 9500 Geraardsbergen

Attestnummer : 20240311-000525.000

Uitgegeven op : 11.03.2024

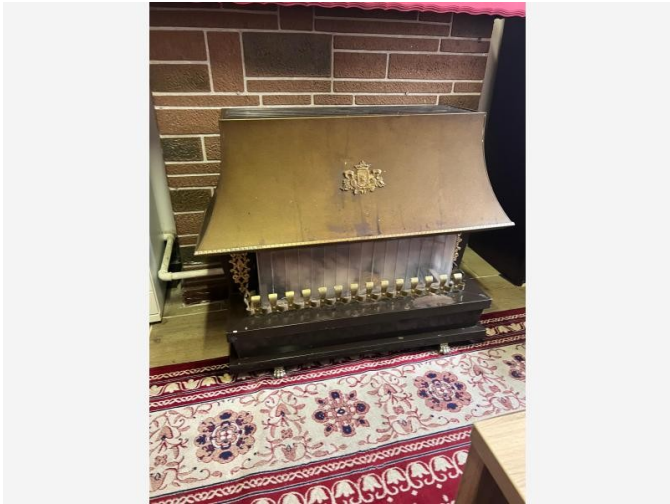
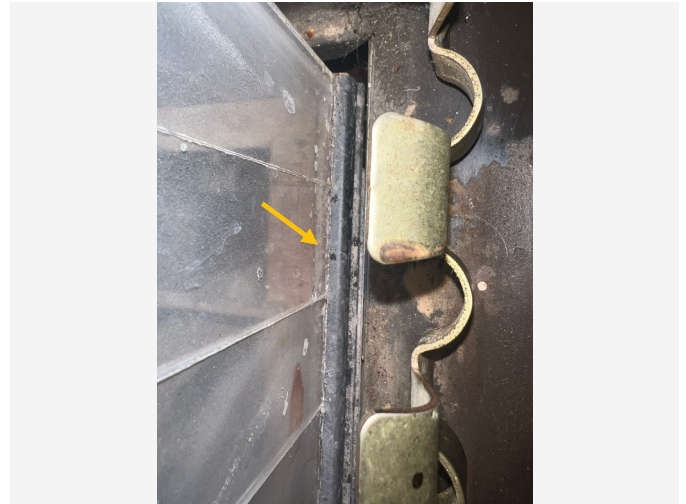
Het asbestmateriaal valt onder de mijlpaal van 2034.

Verwijderen

Eindbeoordeling materiaalarisico	Laag materiaalarisico en/of verlaagde kans op vezelvrijgave
----------------------------------	---

Gebondenheid	Categorie 3: niet-hechtgebonden met weinig of geen matrix
Asbestsoort (vezeltype)	Alleen chrysotiel
Asbestconcentratie	Hoog ($\geq 50\%$)
Afschermingsgraad van het gehele materiaal	Enkel randen niet afgeschermd maar geen contact met binnenluchtstromen
Toestand van het materiaal	Licht beschadigd, licht verweerd. Intact materiaal type Pical – asbestboard of categorie III 'gebondenheid'

Beschrijving	Koord - kachel
Omgeving	Binnen
Primaire drager	Ruimteverwarming
Asbestmateriaal	Koord, lint, band, strip
Bindmiddel van asbestmateriaal	Weinig of geen bindmiddel (textiel, bevolking, ...)
Gebondenheid op basis van bindmiddel	Niet-hechtgebonden
Hoeveelheid (lengte - omtrek - aantal)	<ul style="list-style-type: none">1,20 m - 1,00 cm - 1 stuk
Totale oppervlakte	0,012 m ²
Eenvoudig bereikbaar	Ja
Bevestigingswijze	<ul style="list-style-type: none">Los (al dan niet bedekt)

Identificatiemethode	Vaststelling zonder monstername
Destructieve handeling voor identificatie	Nee
Opmerking	Lengte hoeveelheid, naar schatting.

- Zorg voor een veilig beheer. Vermijd het beschadigen van het asbestmateriaal. Controleer de toestand jaarlijks op wijzigingen.
- Zorg voor een veilig beheer en verwijder dit asbestmateriaal wanneer het bij werken eenvoudig bereikbaar wordt. Controleer de toestand jaarlijks op wijzigingen.

- Hermetische zone (erkend asbestverwijderaar)
Amiantkoorden zijn losgebonden en kunnen gevaarlijk zijn voor de gezondheid bij slechte verwijderingsmethodes.

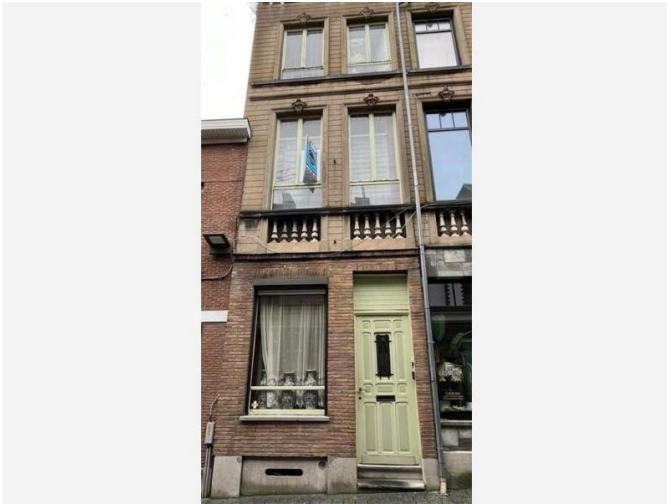
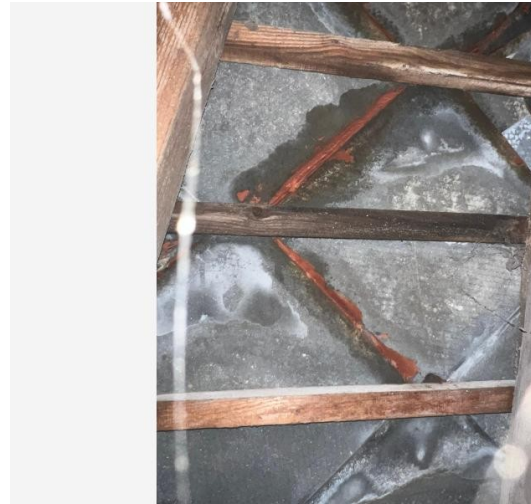
Het asbestmateriaal valt onder de mijlpaal van 2034.

Verwijderen

Eindbeoordeling materiaalisico	Laag materiaalisico en/of verlaagde kans op vezelvrijgave
--------------------------------	---

Gebondenheid	Categorie 1: hechtgebonden in oorsprong
Asbestsoort (vezeltype)	Crocidoliet aanwezig
Asbestconcentratie	Laag (< 50%)
Afschermingsgraad van het gehele materiaal	Geheel of deels vrij aan de buitenlucht
Toestand van het materiaal	Licht beschadigd, licht verweerd. Intact materiaal type Pical – asbestboard of categorie III 'gebondenheid'

Beschrijving	Dak - woning
Omgeving	Grenst aan binnen- en buitenlucht
Primaire drager	Schuin dak
Asbestmateriaal	Dak- en gevelbekleding - Lei, shingle
Bindmiddel van asbestmateriaal	Cement
Gebondenheid op basis van bindmiddel	Hecht

Hoeveelheid (oppervlakte - aantal)	<ul style="list-style-type: none"> • 80,00 m² - 1 stuk
Totale oppervlakte	80,00 m ²
Eenvoudig bereikbaar	Ja
Bevestigingswijze	<ul style="list-style-type: none"> • Onbekend
Identificatiemethode	Vaststelling zonder monstername
Destructieve handeling voor identificatie	Nee
Opmerking	Oppervlakte hoeveelheid, naar schatting.

- Zorg voor een veilig beheer. Vermijd het beschadigen van het asbestmateriaal. Controleer de toestand jaarlijks op wijzigingen.
- Zorg voor een veilig beheer en verwijder dit asbestmateriaal wanneer het bij werken eenvoudig bereikbaar wordt. Controleer de toestand jaarlijks op wijzigingen.
- Verwijder dit asbestmateriaal zo snel mogelijk. Volg de toestand goed op.
- Hemelwater dat afspoelt van asbestcement daken of gevels kan asbestdeeltjes bevatten. Gebruik het enkel voor gesloten circuits (bv. spoelen toiletten). Reinig na het vervangen van het dak of de gevel de dakgoten en regenwaterput of -ton om asbesthoudend sediment of slib te verwijderen

- Eenvoudige handelingen: mag via doe-het-zelf of door werknemer(s) met opleidingsattest eenvoudige handelingen
Het wegnemen van het materiaal mag wanneer men het materiaal niet beschadigt bij verwijdering. Dit mits de nodige veiligheidsmaatregelen.
- Eenvoudige handelingen: enkel door erkend asbestverwijderaar

Het wegnemen van het materiaal mag wanneer men het materiaal niet beschadigd bij verwijdering. Dit mits de nodige veiligheidsmaatregelen.

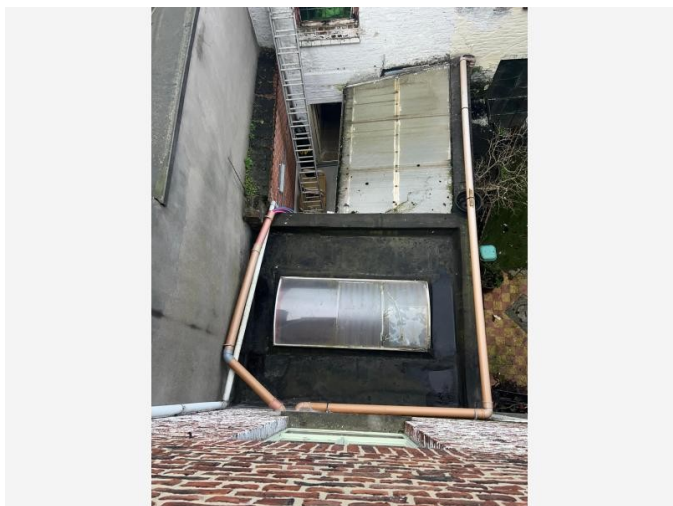
Situeringsfoto

Tijdelijke beperking

Reden: Het onderzoek kan niet uitgevoerd worden binnen de bepalingen van de Welzijnswet

Uitleg van de asbestdeskundige: Het is mogelijk dat er nog restanten roofing plaatsvinden onder de EPDM.

Een staalname werd vermeden, dit omdat er waterlekken kunnen ontstaan.

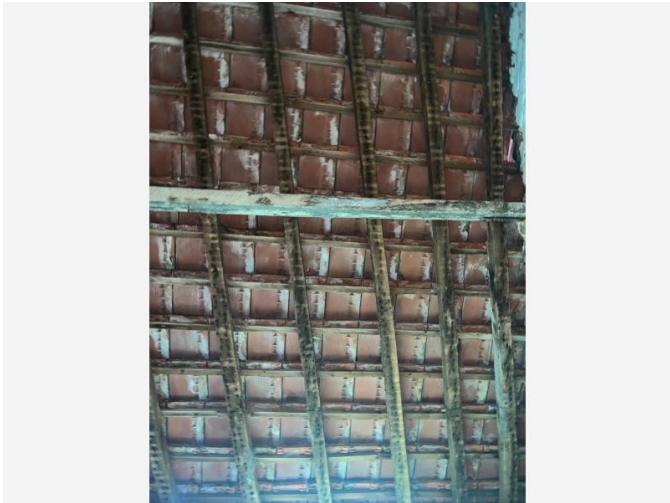
Vrije foto

Het dak bestaat uit dakpannen.

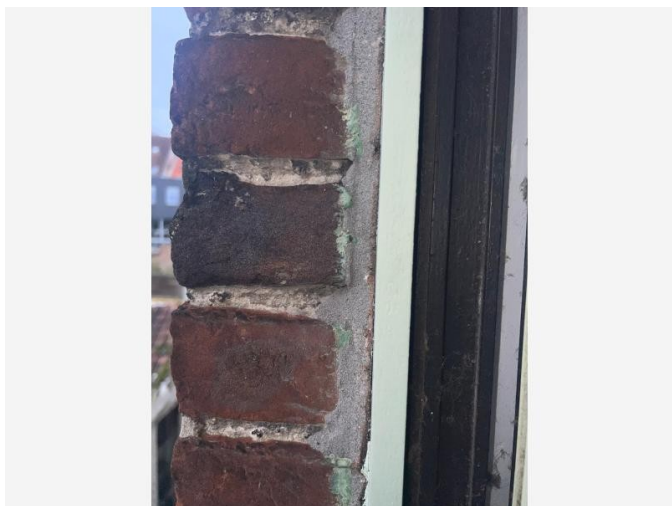
Vrije foto

Geen asbestverdachte mastiek aan de ramen.

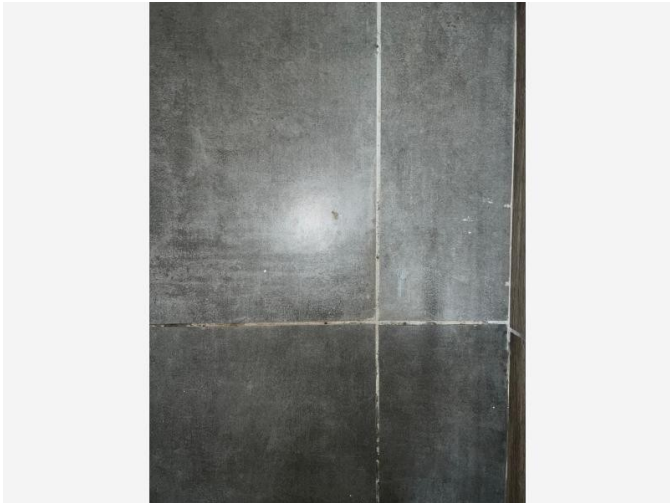
Vrije foto

Geen asbestverdachte tegels en/of tegellijm.

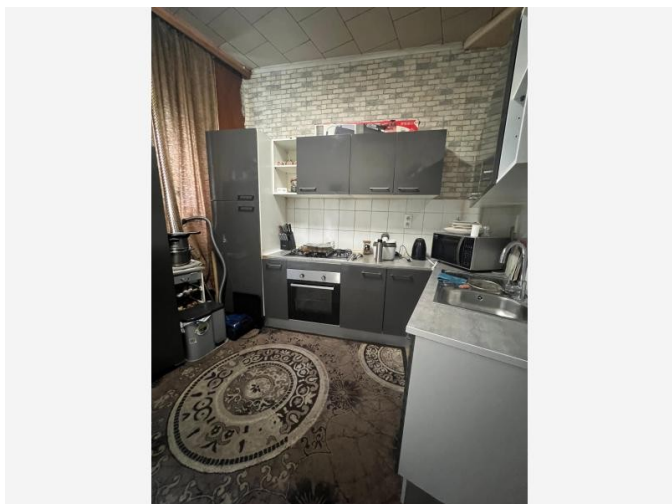
Vrije foto

Geen asbestverdachte toepassingen.

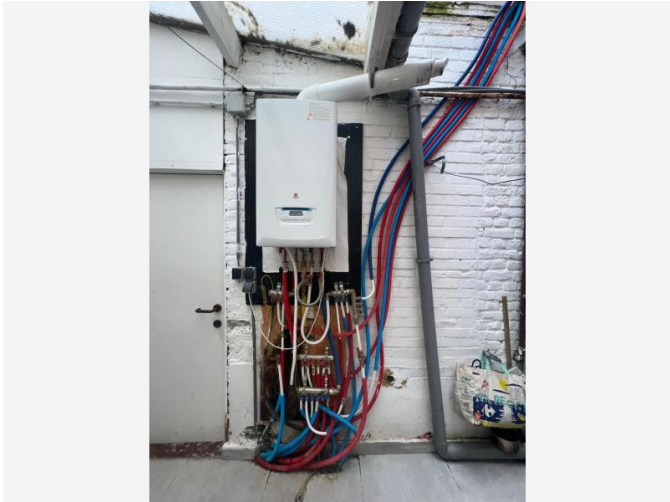
Vrije foto

Geen asbestverdachte toepassingen.

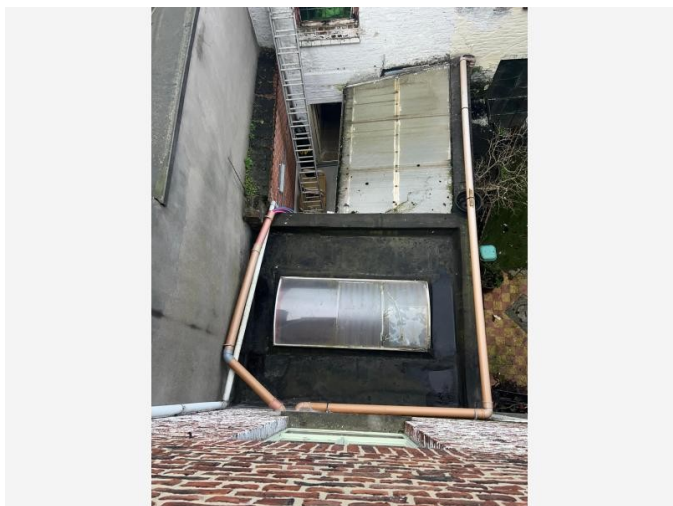
Vrije foto

Het dak bestaat reeds uit EPDM.

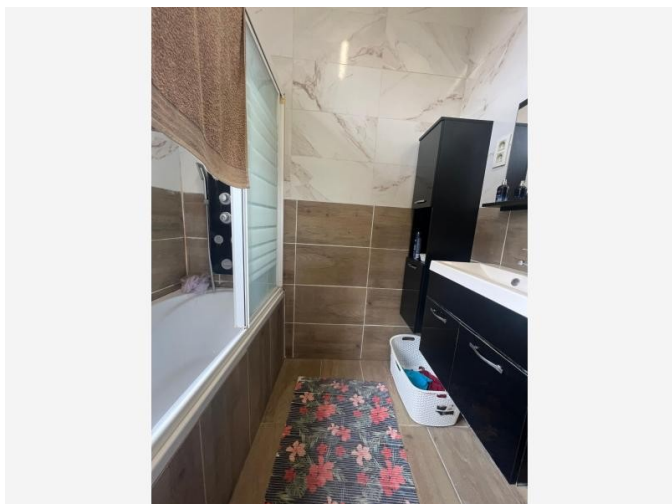
Vrije foto

Geen asbestverdachte toepassingen.

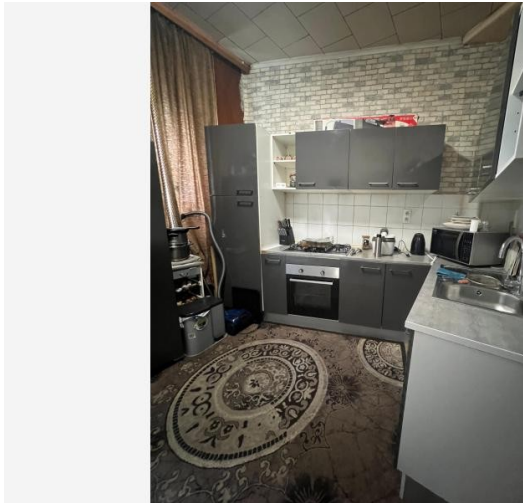
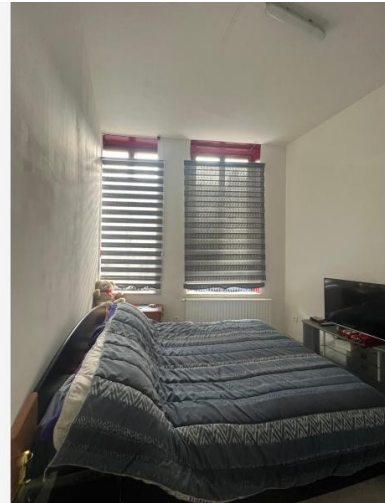
Geen asbest

#	Type	Referentie	Resultaat
12.1	Mengmonster	AX24 - 160	Geen asbest

Beschrijving	Pleisterwerk
Omgeving	Binnen
Primaire drager	Binnenwand

Bindmiddel van materiaal	Gips - kalk
Gebondenheid op basis van bindmiddel	Niet-hechtgebonden
Hoeveelheid (oppervlakte - dikte - aantal)	<ul style="list-style-type: none"> • 240,00 m² - 0,70 cm - 1 stuk
Totaal volume	1,68 m ³
Identificatiemethode	Vaststelling met monstername
Destructieve handeling voor identificatie	Nee
Opmerking	Oppervlakte hoeveelheid, naar schatting.
