Asbestinventarisatetest

Veldekensdreef 81, 9500 Geraardsbergen

Attestnummer : 20250414-000280.000

Asbestveilig (maar niet asbestvrij)

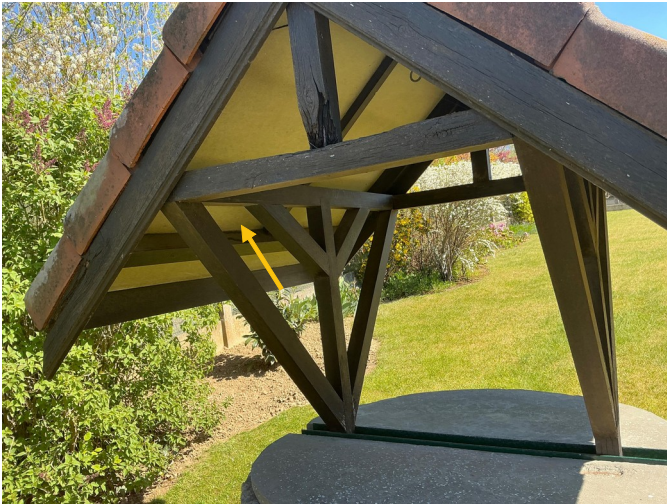
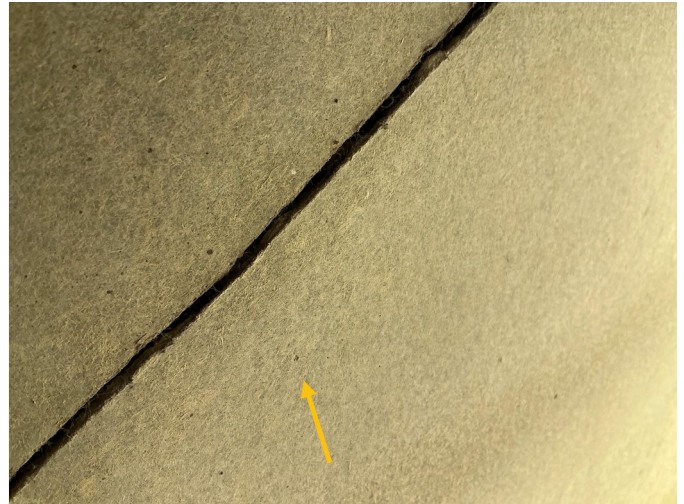
Het asbestmateriaal valt onder de mijlpaal van 2040.

| Eindbeoordeling materiaalrisico | Laag materiaalrisico en/of verlaagde kans op vezelvrijgave |

| Asbestsoort (vezeltype) | Crocidoliet aanwezig |
| Toestand van het materiaal | Licht beschadigd, licht verweerd. Intact calciumsilicaatmateriaal of categorie III 'gebondenheid' |

| Beschrijving | Menuiserite plaat waterput |
| Asbestmateriaal | Plaat, paneel, tablet - Type Menuiserite |
| Hoeveelheid (oppervlakte - dikte - aantal) | • 2,00 m ² - 0,40 cm - 1 stuk |

- Zorg voor een veilig beheer. Vermijd het beschadigen van het asbestmateriaal. Controleer de toestand jaarlijks op wijzigingen.

- Eenvoudige handelingen: mag via doe-het-zelf of door werknemer(s) met opleidingsattest eenvoudige handelingen
Deze asbesthoudende toepassing kan door middel van DHZ of eenvoudige handelingen verwijderd worden. Gebruik hierbij steeds de gepaste persoonlijke beschermingsmiddelen, vermijdt vezelvrijgave en voer het asbesthoudend afval, dubbel verpakt, via de juiste afvalstroom af.

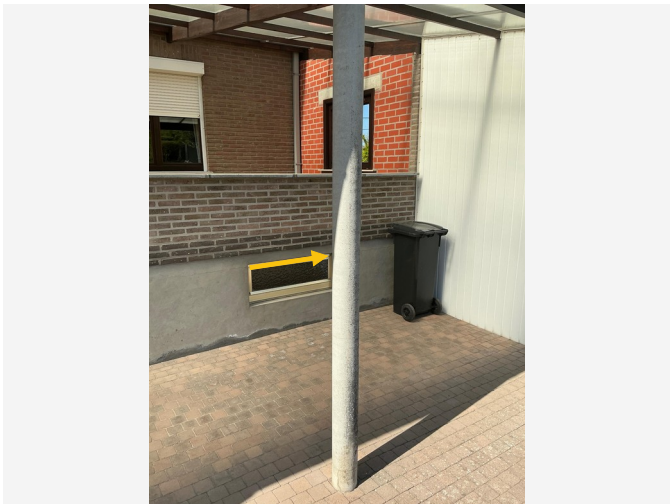
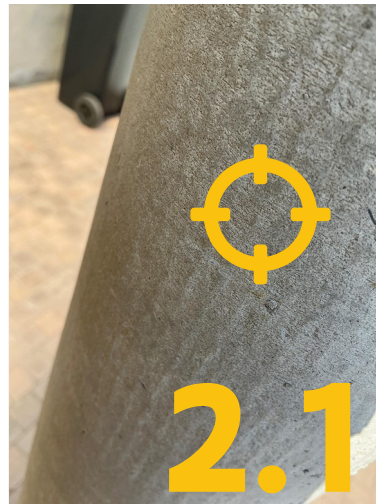
Het asbestmateriaal valt onder de mijlpaal van 2040.

| Eindbeoordeling materiaalarisico | Laag materiaalarisico en/of verlaagde kans op vezelvrijgave |

| Asbestsoort (vezeltype) | Alleen chrysotiel |
| Toestand van het materiaal | Licht beschadigd, licht verweerd. Intact calciumsilicaatmateriaal of categorie III 'gebondenheid' |

| # | Type | Referentie | Resultaat |
|---|---|---|---|
| 2.1 | Puntmonster | 20250407VEL81S1 | Chrysotiel |

| Beschrijving | Verloren bekisting steunpilaar |
| Hoeveelheid (lengte - omtrek - dikte - aantal) | <ul style="list-style-type: none">• 3,00 m - 40,00 cm - 12,00 cm - 5 stuks |
| Eenvoudig bereikbaar | Nee <ul style="list-style-type: none">• Verwijdering tast de bouwkundige integriteit aan. |

- Zorg voor een veilig beheer. Vermijd het beschadigen van het asbestmateriaal. Controleer de toestand jaarlijks op wijzigingen.

- Eenvoudige handelingen: enkel door erkend asbestverwijderaar
Deze asbesthoudende toepassing dient door een erkend asbestverwijderaar of een aannemer met opleidingsattest eenvoudige handelingen verwijderd te worden. Conform de geldende verwijderingsprotocollen en veiligheidsverplichtingen.

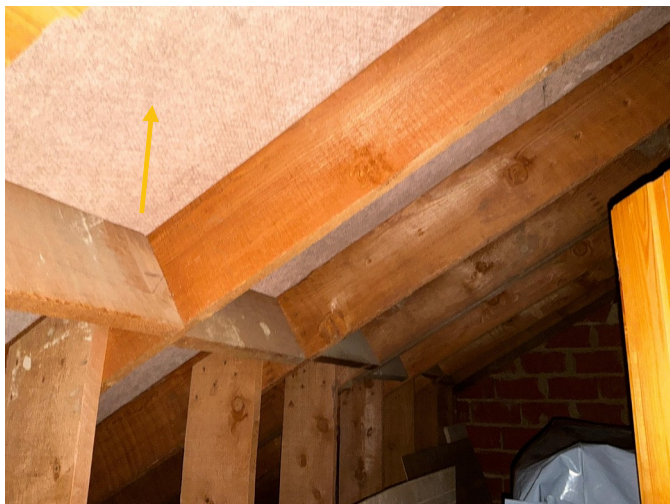
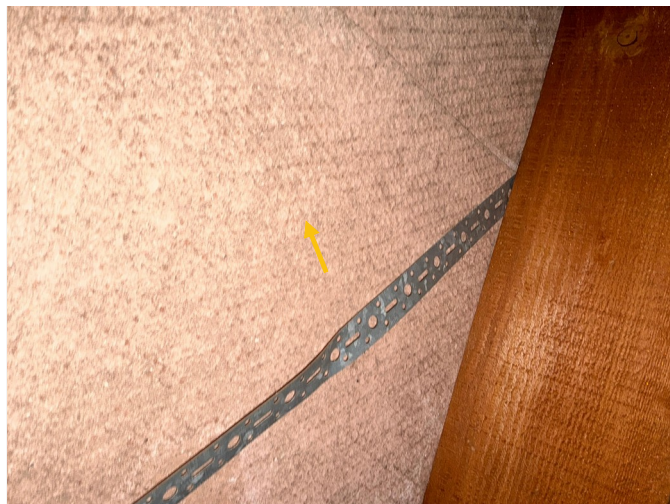
Het asbestmateriaal valt onder de mijlpaal van 2040.

| Eindbeoordeling materiaalisico | Laag materiaalisico en/of verlaagde kans op vezelvrijgave |

| Asbestsoort (vezeltype) | Crocidoliet aanwezig |
| Toestand van het materiaal | Onbeschadigd, niet verweerd |

| Beschrijving | Menuiserite plaat onderdak |
| Hoeveelheid (oppervlakte - dikte - aantal) | <ul style="list-style-type: none">• 115,00 m² - 0,40 cm - 1 stuk |
| Eenvoudig bereikbaar | <p>Nee</p> <ul style="list-style-type: none">• Het asbestmateriaal is bedekt (uitgezonderd laag verf, coating, behang, kunststof, textiel) en het wegnemen van het bedekkende materiaal kan niet zonder het bedekkende materiaal te beschadigen. |

- Zorg voor een veilig beheer. Vermijd het beschadigen van het asbestmateriaal. Controleer de toestand jaarlijks op wijzigingen.

- Eenvoudige handelingen: enkel door erkend asbestverwijderaar
Deze asbesthoudende toepassing dient door een erkend asbestverwijderaar of aannemer met opleidingsattest eenvoudige handelingen verwijderd te worden. Conform de geldende verwijderingsprotocollen en veiligheidsvoorschriften.

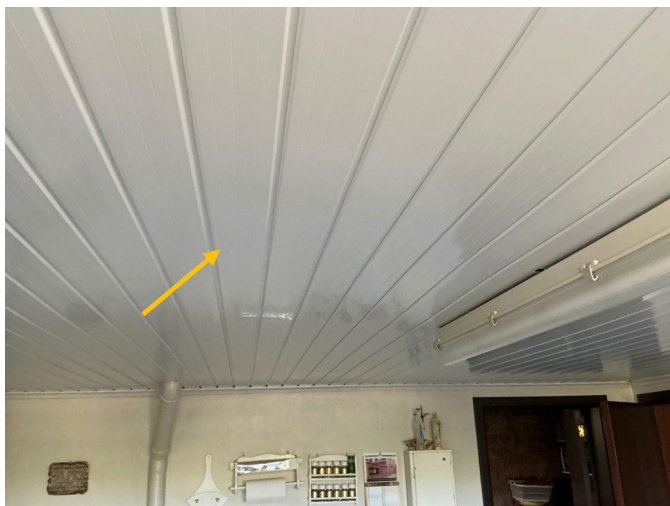
De plafonds zijn uitgewerkt in pvc, laminaat of houten planchetten. Deze bezitten geen asbesthoudende kenmerken. De deskundige kan geen uitspraak doen over achterliggende materialen. Hiervoor is een destructief onderzoek nodig.

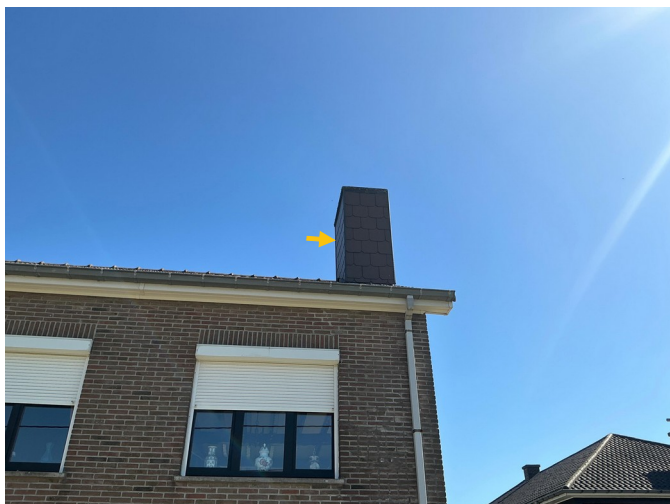
De leien op de schouw werden recent geplaatst zijn en bezitten geen asbesthoudende kenmerken.

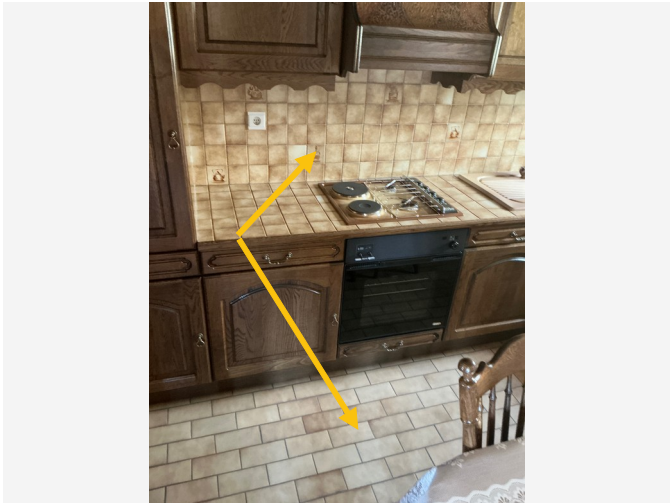
Gezien het bouwjaar van de woning bestaat de mogelijkheid dat de gebruikte tegellijm asbesthoudende componenten bevatte. Destructief onderzoek kan hierin uitsluitsel geven.

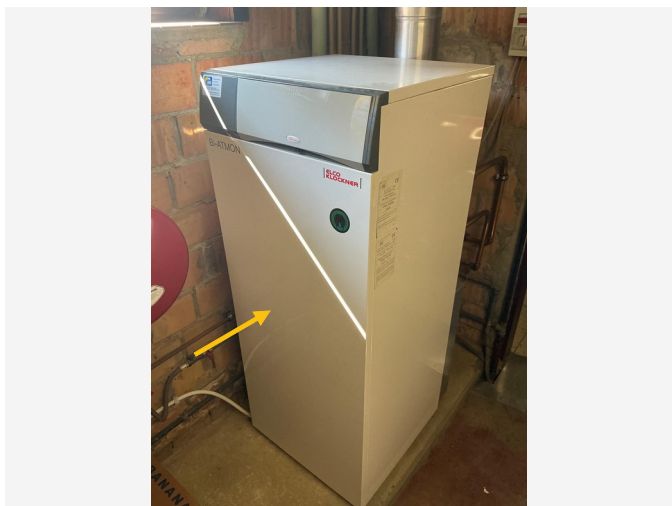
De CV-ketel heeft 2005 als bouwjaar. Deze bezit geen asbesthoudende elementen.

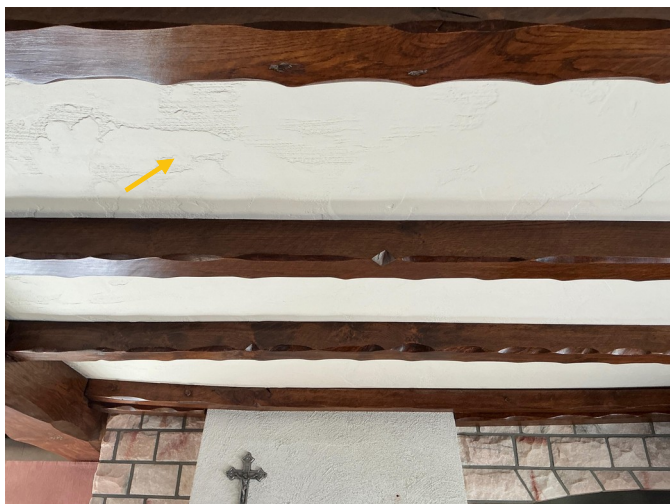
Fiche 8: Hardboard plafondbekleding

De plafondbekleding bestaat uit "Masonite hardboard". Dit bezit geen asbesthoudende kenmerken. De deskundige kan geen uitspraak doen over achterliggende materialen. Hiervoor is een destructief onderzoek nodig.

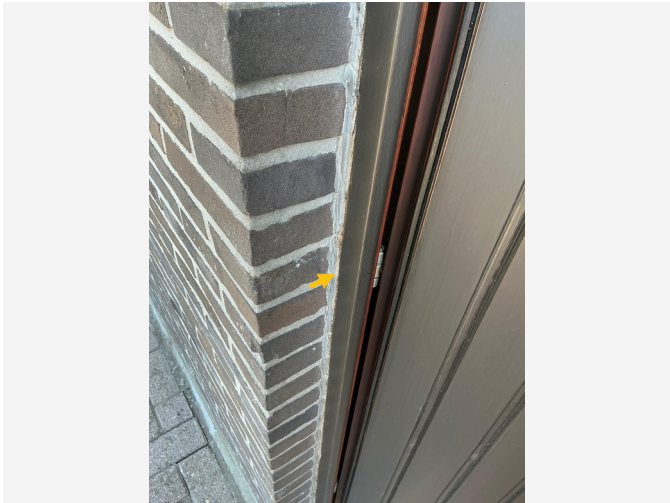
De hechtingskit is elastisch en soepel. Deze bezit geen asbesthoudende kenmerken.

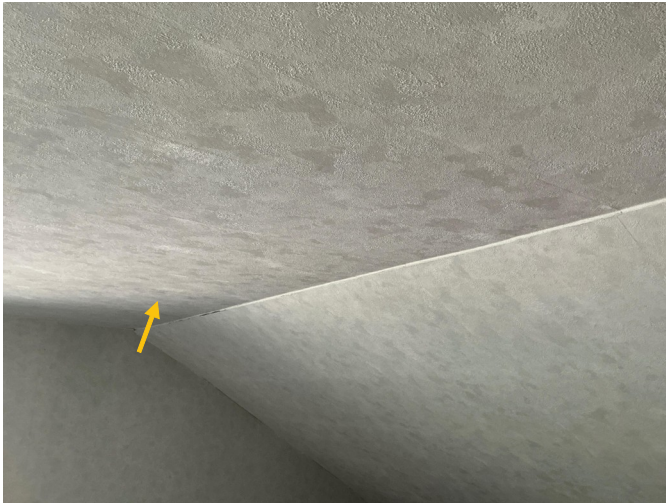
De plafonds zijn uitgewerkt in vezelplaat. Dit bezit geen asbesthoudende kenmerken. De deskundige kan geen uitspraak doen over achterliggende materialen. Hiervoor is een destructief onderzoek nodig.

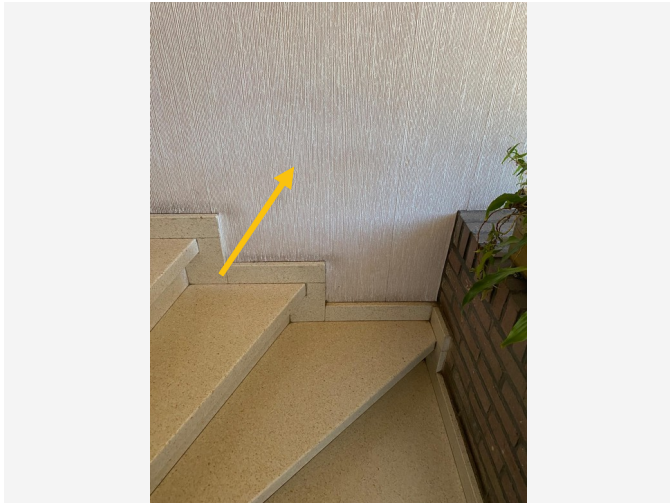
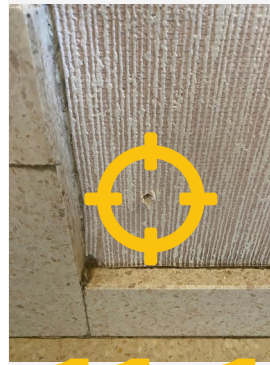
Fiche 11: Pleisterwerk muren

Geen asbest

| # | Type | Referentie | Resultaat |
|---|---|---|---|
| 11.1 | Mengmonster | 20250407VEL81S4 | Geen asbest |

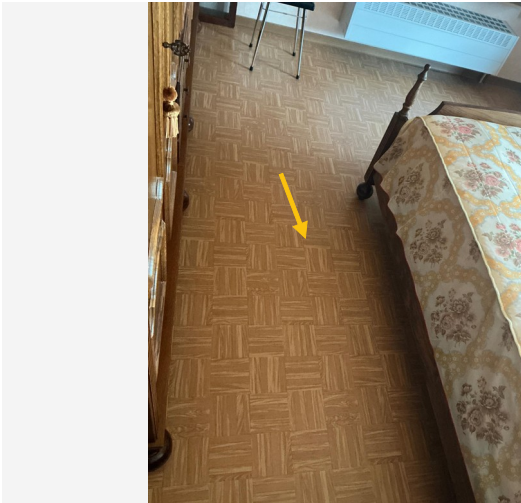
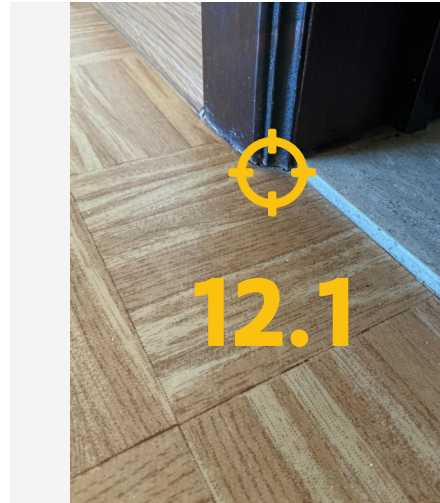
Fiche 12: Vinyl vloerbedekking

Geen asbest

| # | Type | Referentie | Resultaat |
|---|---|---|---|
| 12.1 | Puntmonster | 20250407VEL81S3 | Geen asbest |

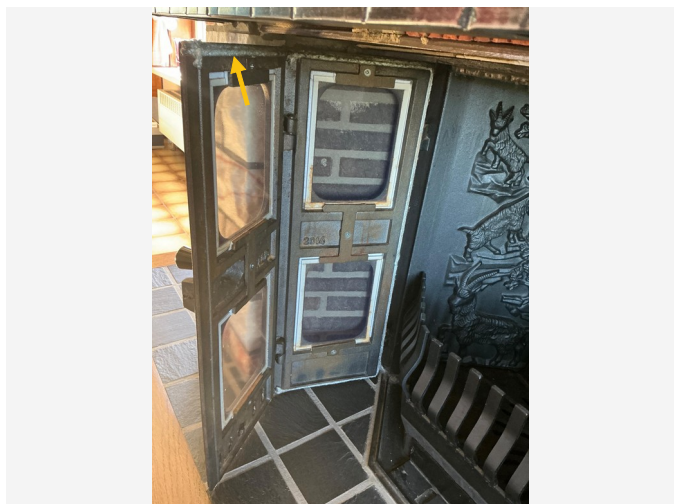
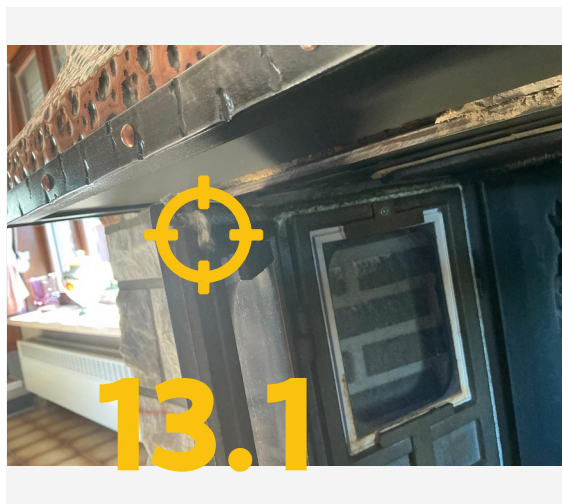
Geen asbest

| # | Type | Referentie | Resultaat |
|---|---|---|---|
| 13.1 | Puntmonster | 20250407VEL81S2 | Geen asbest |

| Beschrijving | Kachelkoord uit asbestverdachte vezel |
