# Asbestinventarisatetest

Meierij 31, 9660 Brakel

Attestnummer : 20250701-000491.000

**Niet-asbestveilig**

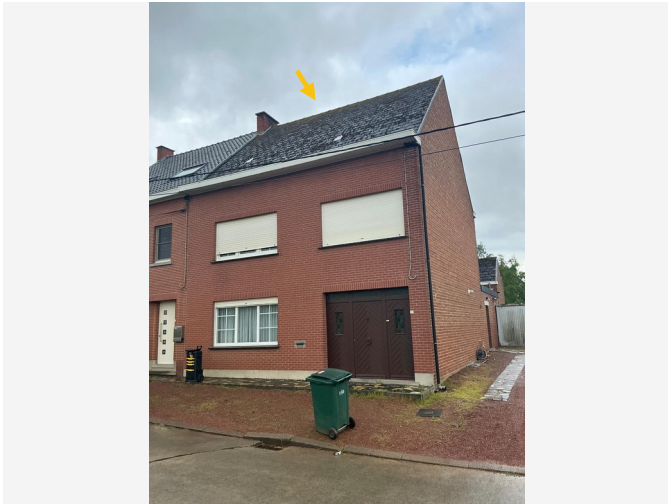
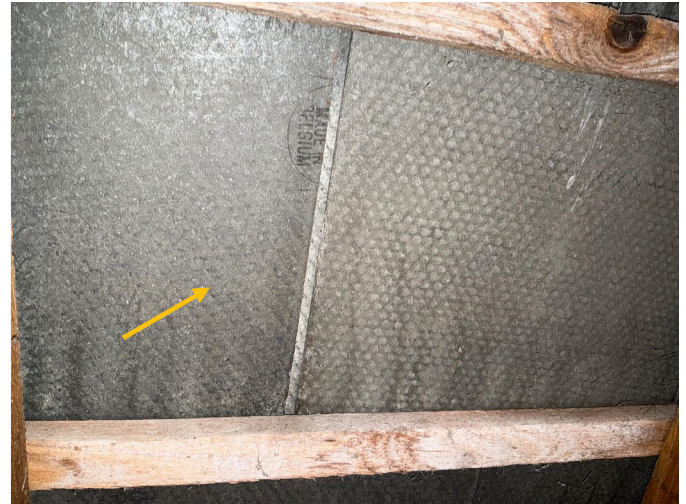
**Dringend verwijderen**

| Eindbeoordeling materiaalrisico | Hoog materiaalrisico en/of hoge kans op vezelvrijgave |
| Opmerking | Crocidoliet wordt aangenomen omdat er geen staal werd genomen. Een staalname kan een andere asbestsoort aantonen. Dit kan een invloed hebben op de risicobeoordeling. Korstmossen op deze leien veroorzaken de "Matig beschadigd, matig verweerd" toestand.<br><br>het is niet toegelaten dit dak te ontmossen |

| Toestand van het materiaal | Matig beschadigd, matig verweerd |

| Beschrijving | Leien uit asbestcement |
| Hoeveelheid (oppervlakte - aantal) | • 95,00 m <sup>2</sup> - 1 stuk |

- Zorg voor een veilig beheer. Vermijd het beschadigen van het asbestmateriaal. Controleer de toestand jaarlijks op wijzigingen.
- Hemelwater dat afspoelt van asbestcement daken of gevels kan asbestdeeltjes bevatten. Gebruik het enkel voor gesloten circuits (bv. spoelen toiletten). Reinig na het vervangen van het dak of de gevel de dakgoten en regenwaterput of -ton om asbesthoudend sediment of slib te verwijderen
- Voer bijkomende staalname(s) uit.

- Eenvoudige handelingen: mag via doe-het-zelf of door werknemer(s) met opleidingsattest eenvoudige handelingen  
Deze asbesthoudende toepassing dient door een aannemer met opleidingsattest eenvoudige handelingen verwijderd te worden. Conform de geldende verwijderingsprotocollen en veiligheidsvoorschriften.

Zeker niet ontmossen. Geen hoge druk reinigers op gebruiken of enig borstelmateriaal. Het is niet toegelaten om zonnepanelen op dit dak te plaatsen. Indien een dakraam moet worden geplaatst zal het dak (lokaal) moeten worden ontdaan van zijn asbestleien en mogen deze niet worden herbuikt in de aansluiting van het dakraam.

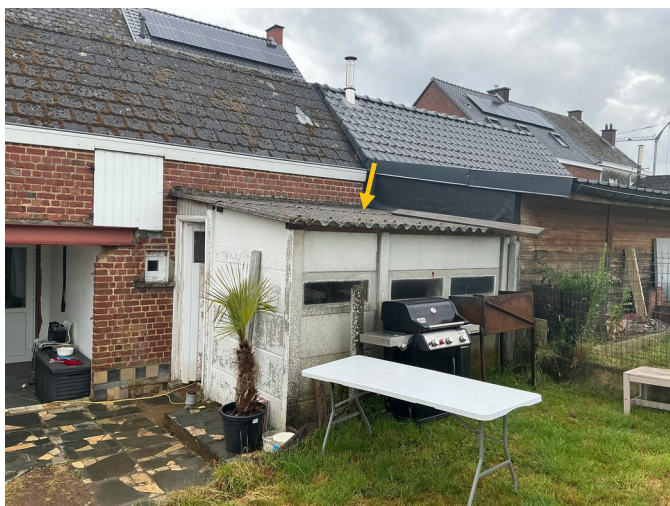
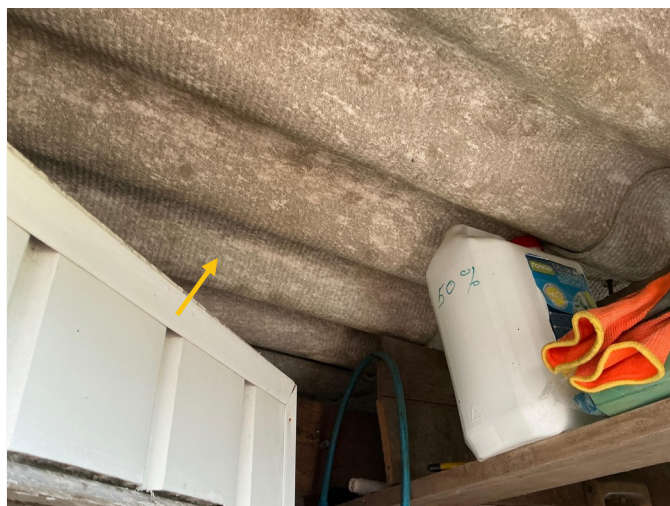
**Dringend verwijderen**

| Eindbeoordeling materiaalrisico | Hoog materiaalrisico en/of hoge kans op vezelvrijgave |
| Opmerking | <p>De bemossing zorgt voor de toestand "Matig beschadigd, matig verweerd." Het ontmossen van deze toepassing is niet toegestaan.</p> <p>Crocidoliet is een aanname bij gebrek aan staalname. Een staalname kan een andere asbestsoort met zich meebrengen en de risicobeoordeling beïnvloeden.</p> |

| Toestand van het materiaal | Matig beschadigd, matig verweerd |

| Beschrijving | Golfplaten uit asbestcement |

- Zorg voor een veilig beheer. Vermijd het beschadigen van het asbestmateriaal. Controleer de toestand jaarlijks op wijzigingen.
- Hemelwater dat afspoelt van asbestcement daken of gevels kan asbestdeeltjes bevatten. Gebruik het enkel voor gesloten circuits (bv. spoelen toiletten). Reinig na het vervangen van het dak of de gevel de dakgoten en regenwaterput of -ton om asbesthoudend sediment of slib te verwijderen
- Voer bijkomende staalname(s) uit.

- Eenvoudige handelingen: mag via doe-het-zelf of door werknemer(s) met opleidingsattest eenvoudige handelingen  
Deze asbesthoudende toepassing kan door middel van DHZ of door een aannemer met opleidingsattest eenvoudige handelingen verwijderd worden. Gebruik steeds de gepaste persoonlijke beschermingsmiddelen, vermijdt vezelvrijgave en voer het asbesthoudend afval, dubbel verpakt, via de juiste afvalstroom af.

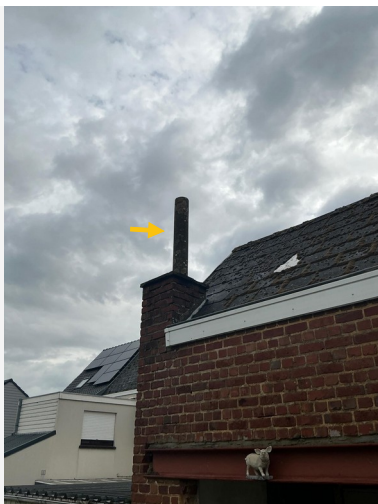
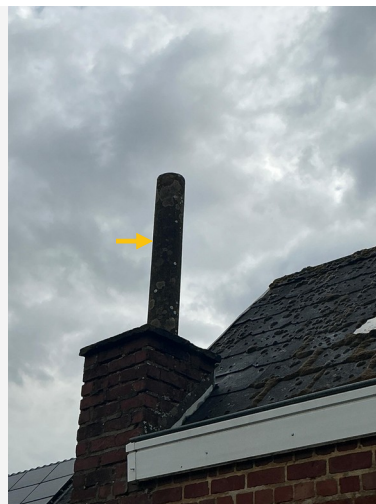
Verwijderen

| Eindbeoordeling materiaalrisico | Verhoogd materiaalrisico en/of verhoogde kans op vezelvrijgave |
| Opmerking | Door bemossing is dit in de categorie "Matig beschadigd, matig verweerd." Het is verboden deze te ontmossen of schoon te maken met hogedruk reiniger en/of borstels. Crocidoliet is een aanname bij gebrek aan staalname. Een staalname kan een andere asbestsoort met zich meebrengen en de risicobeoordeling beïnvloeden. |

| Toestand van het materiaal | Matig beschadigd, matig verweerd |

| Beschrijving | Rookgaskanaal uit asbestcement |

- Zorg voor een veilig beheer. Vermijd het beschadigen van het asbestmateriaal. Controleer de toestand jaarlijks op wijzigingen.
- Voer bijkomende staalname(s) uit.

- Eenvoudige handelingen: mag via doe-het-zelf of door werknemer(s) met opleidingsattest eenvoudige handelingen  
Deze toepassing kan door middel van DHZ of door een aannemer met opleidingsattest eenvoudige handelingen verwijderd worden. Gebruik hierbij steeds de gepaste persoonlijke beschermingsmiddelen, vermijdt vezelvrijgave en voer het asbesthoudend afval, dubbel verpakt, via de juiste afvalstroom af.

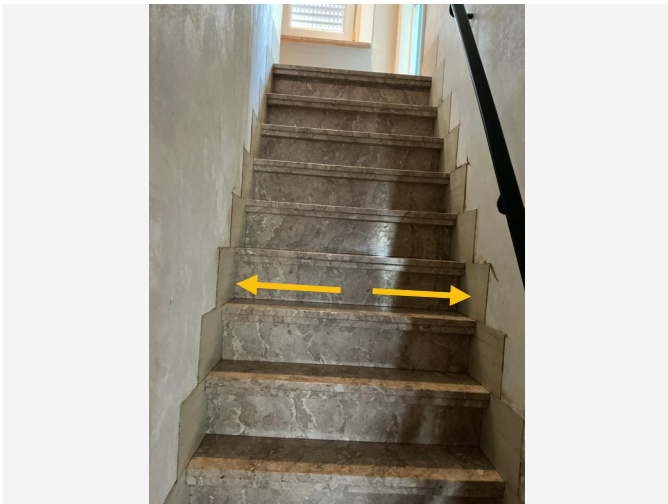
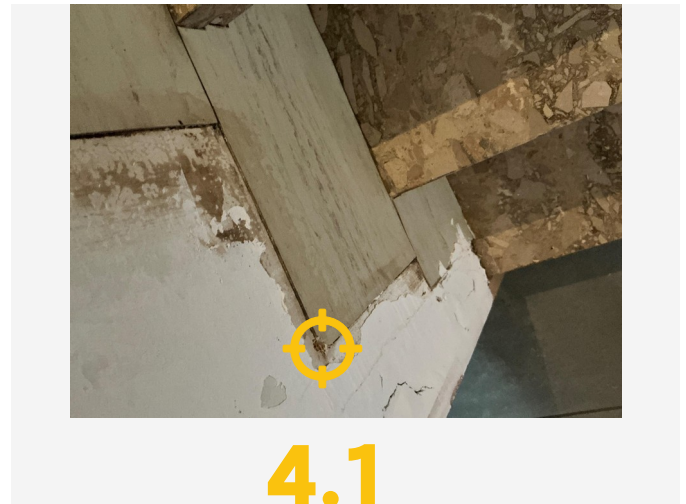
Zorgvuldig beheren

| Eindbeoordeling materiaalarisico | Laag materiaalarisico en/of verlaagde kans op vezelvrijgave |

| Toestand van het materiaal | Licht beschadigd, licht verweerd. Intact calciumsilicaatmateriaal of categorie III 'gebondenheid' |

| # | Type | Referentie | Resultaat |
|---|---|---|---|
| 4.1 | Puntmonster | 20250626MEI31S2 | Chrysotiel |

| Beschrijving | Vinyltegels met asbestverdachte zwarte lijm |

- Zorg voor een veilig beheer. Vermijd het beschadigen van het asbestmateriaal. Controleer de toestand jaarlijks op wijzigingen.

- Hermetische zone (erkend asbestverwijderaar)  
Deze asbesthoudende toepassing dient door een erkend asbestverwijderaar onder een hermetische zone verwijderd te worden. De asbestverwijderaar zal ter plaatse een risicoanalyse uitvoeren en de gepaste verwijderingsmethode bepalen.

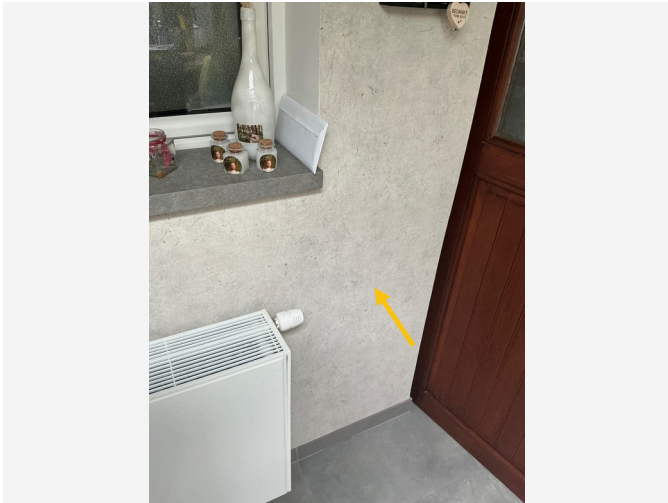
De wanden zijn uitgewerkt in gyproc-panelen. Deze bezitten geen asbesthoudende kenmerken. De deskundige kan geen uitspraak doen over achterliggende materialen. Hiervoor is een destructief onderzoek nodig.

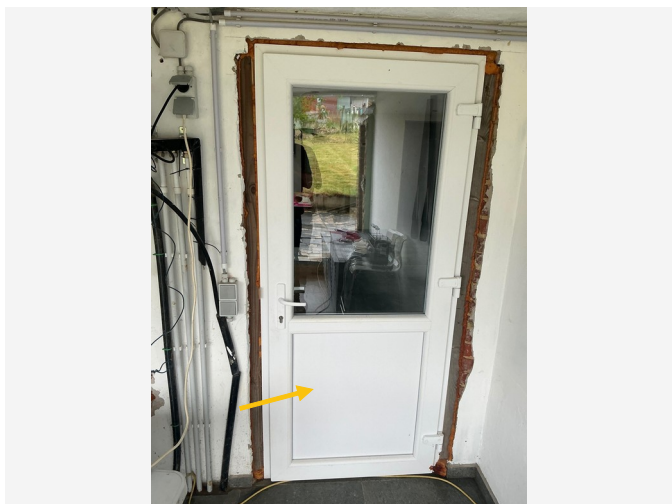
Zowel de profielen als de hechtingskit van het buitenschrijnwerk bezitten geen asbesthoudende kenmerken.

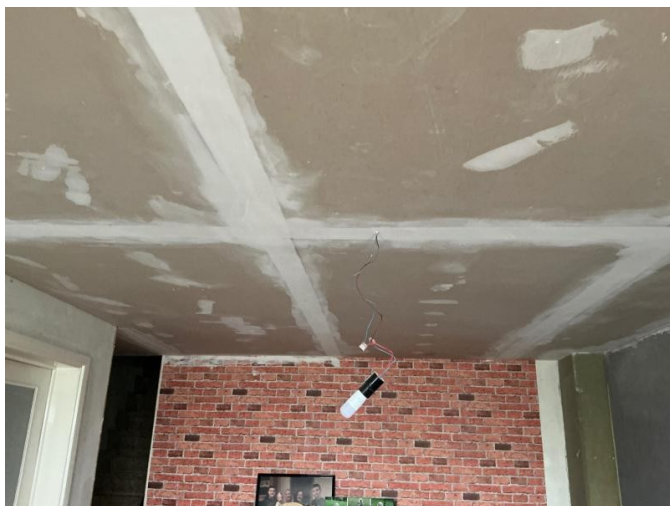
De plafonds zijn uitgewerkt in gyproc-panelen. Deze bezitten geen asbesthoudende kenmerken. De deskundige kan geen uitspraak doen over achterliggende materialen. Hiervoor is een destructief onderzoek nodig.

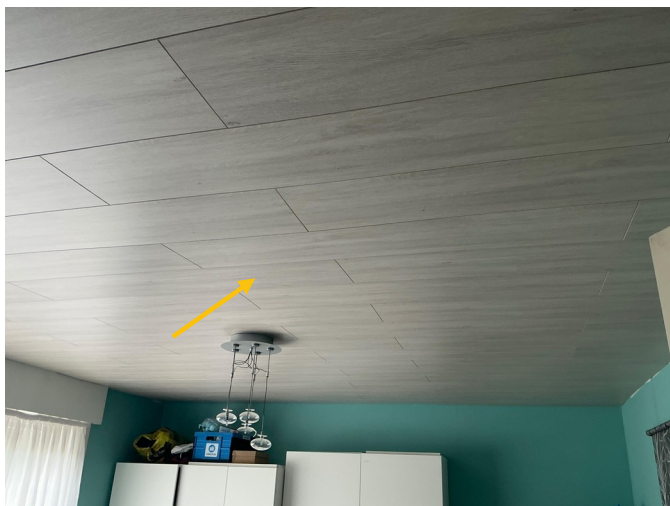
De plafonds zijn uitgewerkt in laminaat. Dit bezit geen asbesthoudende kenmerken. De deskundige kan geen uitspraak doen over achterliggende materialen. Hiervoor is een destructief onderzoek nodig.

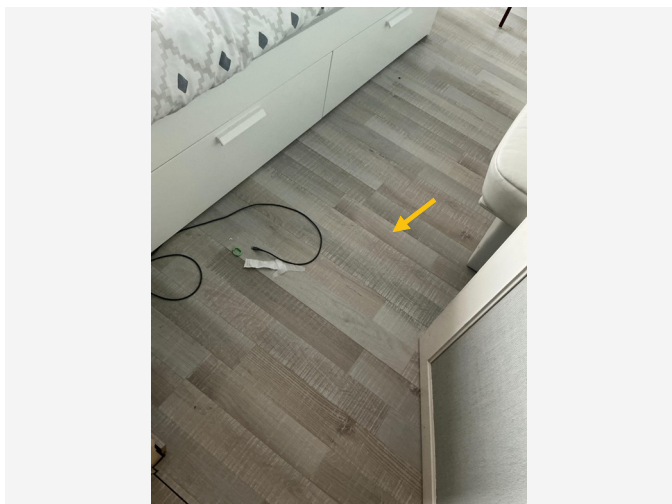
De vloerbedekking bestaat uit laminaat. Dit bezit geen asbesthoudende kenmerken. De deskundige kan geen uitspraak doen over onderliggende materialen.

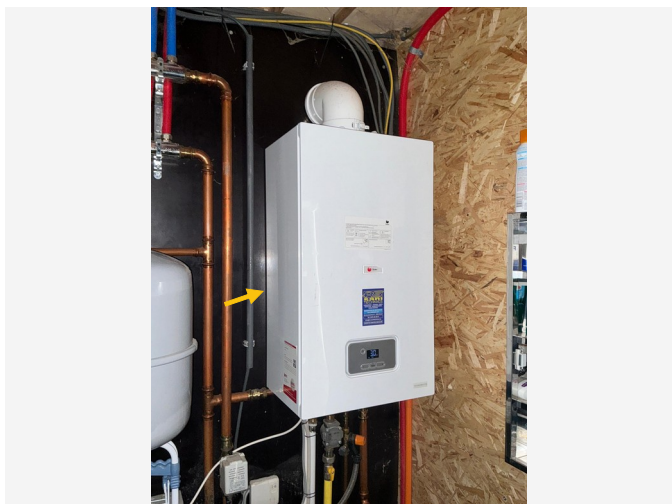
De CV-ketel heeft een recent bouwjaar. Deze bezit geen asbesthoudende componenten.

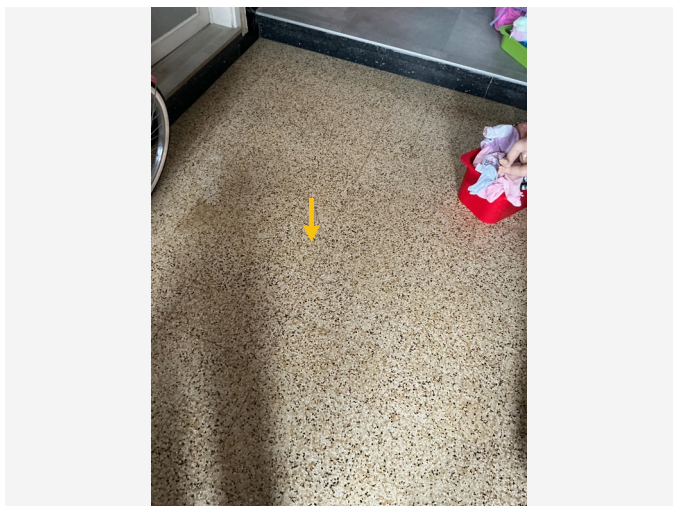
De vloerbedekking bestaat uit cementtegels. Deze bezitten geen asbesthoudende kenmerken. Gezien het bouwjaar van de woning bestaat de mogelijkheid dat de gebruikte tegellijm asbesthoudende componenten bevatte. Destructief onderzoek kan hierin uitsluitsel geven. Het is aan te nemen dat deze tegels zich nog op andere plekken in de woning onder de huidige vloerbedekking bevinden.

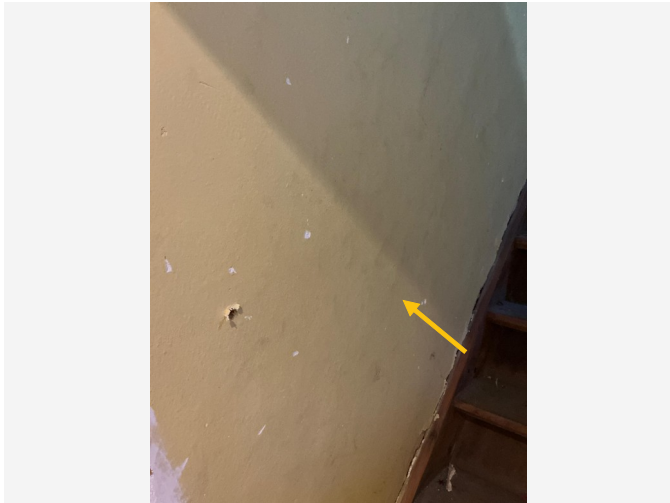
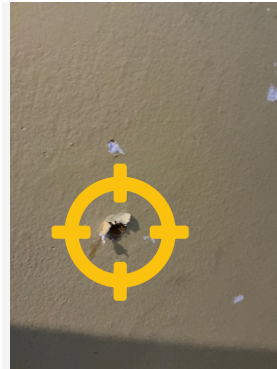
## Fiche 13: Pleisterwerk muren

Geen asbest
