Asbestinventarisatetest

Zittert 5, 1730 Asse

Attestnummer : 20250617-000100.000

Zone 1: Woonhuis

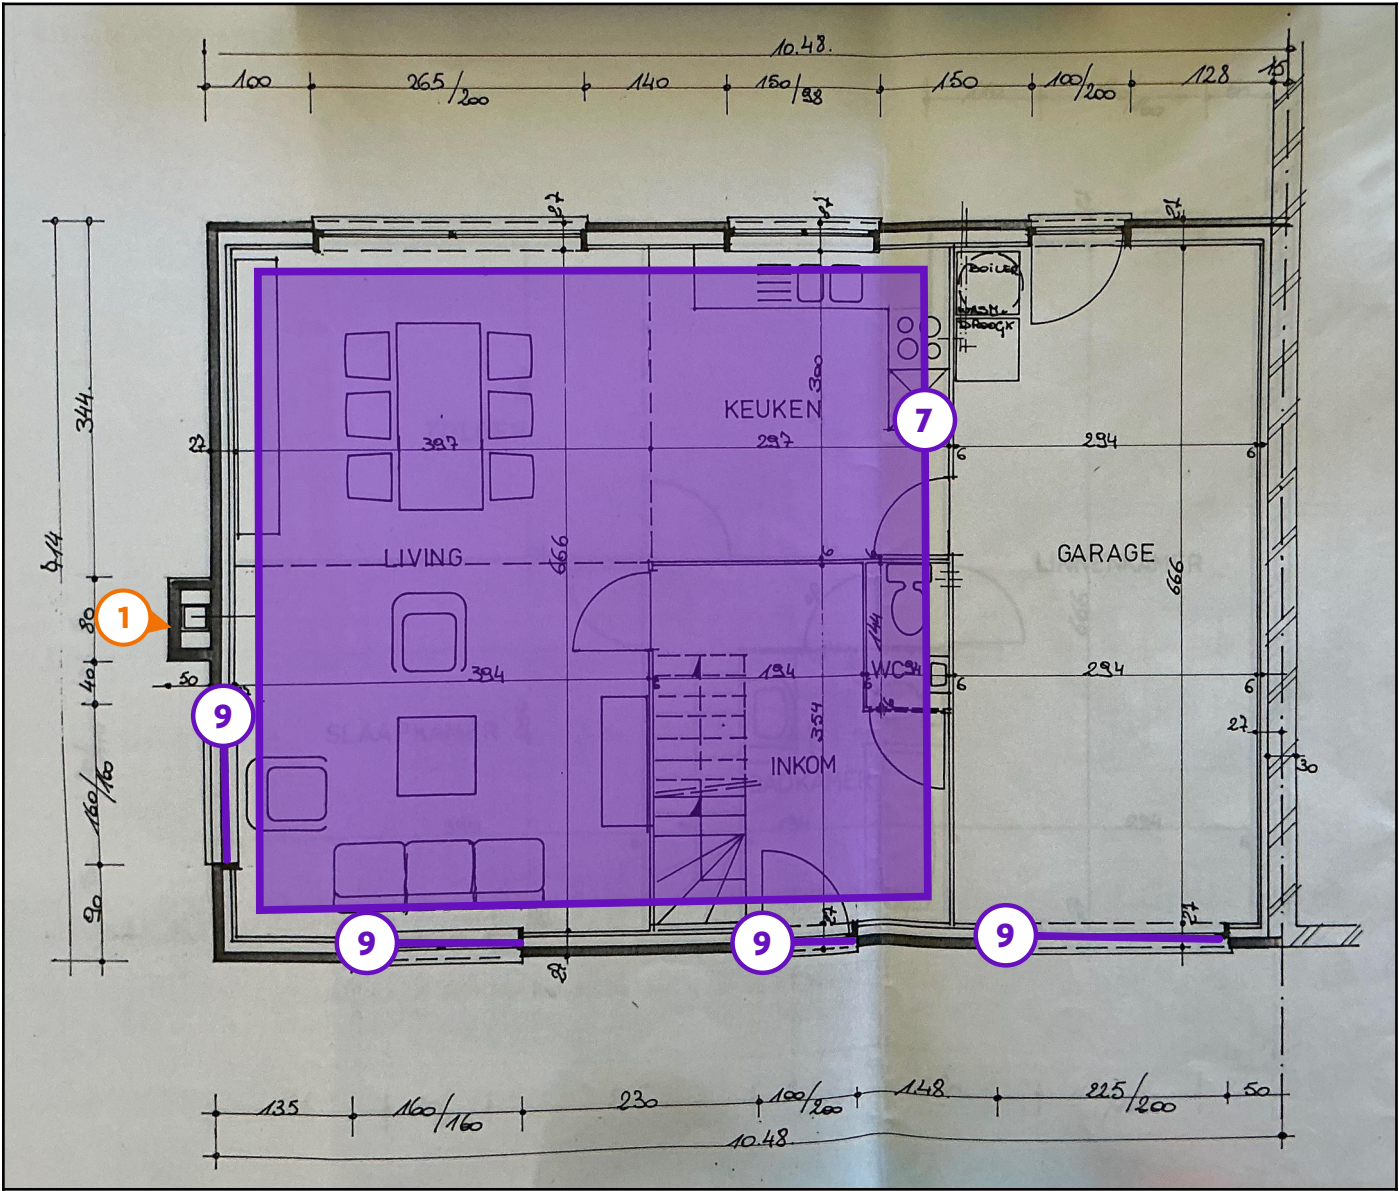
Plan 1.1: Gelijkvloers plan

Beschrijving	Type	Actie
1. Roetluis in asbestcement	Asbestmateriaal	Verwijderen
7. Gipsplaat plafonds	Advies	-
9. Hechtingskit buitenschrijnwerk	Advies	-

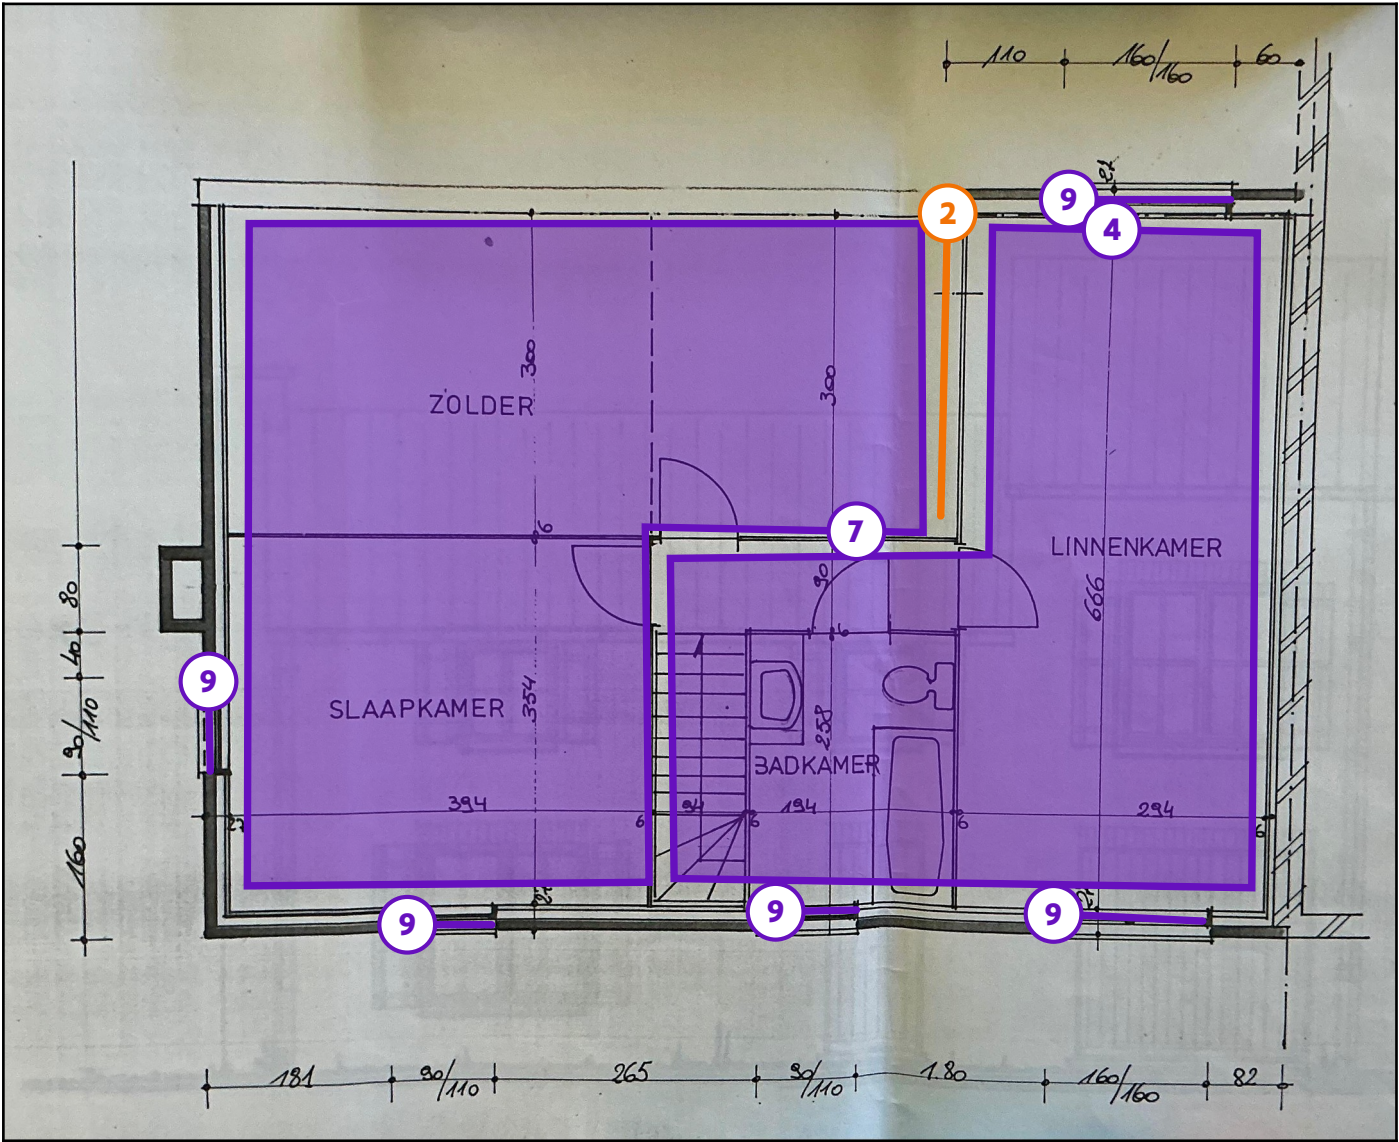
Plan 1.4: Verdieping plan

Beschrijving	Type	Actie
2. Gevelleien uit asbestcement	Asbestmateriaal	Verwijderen
4. Valse plafonds	Advies	-
7. Gipsplaat plafonds	Advies	-
9. Hechtingskit buitenschrijnwerk	Advies	-

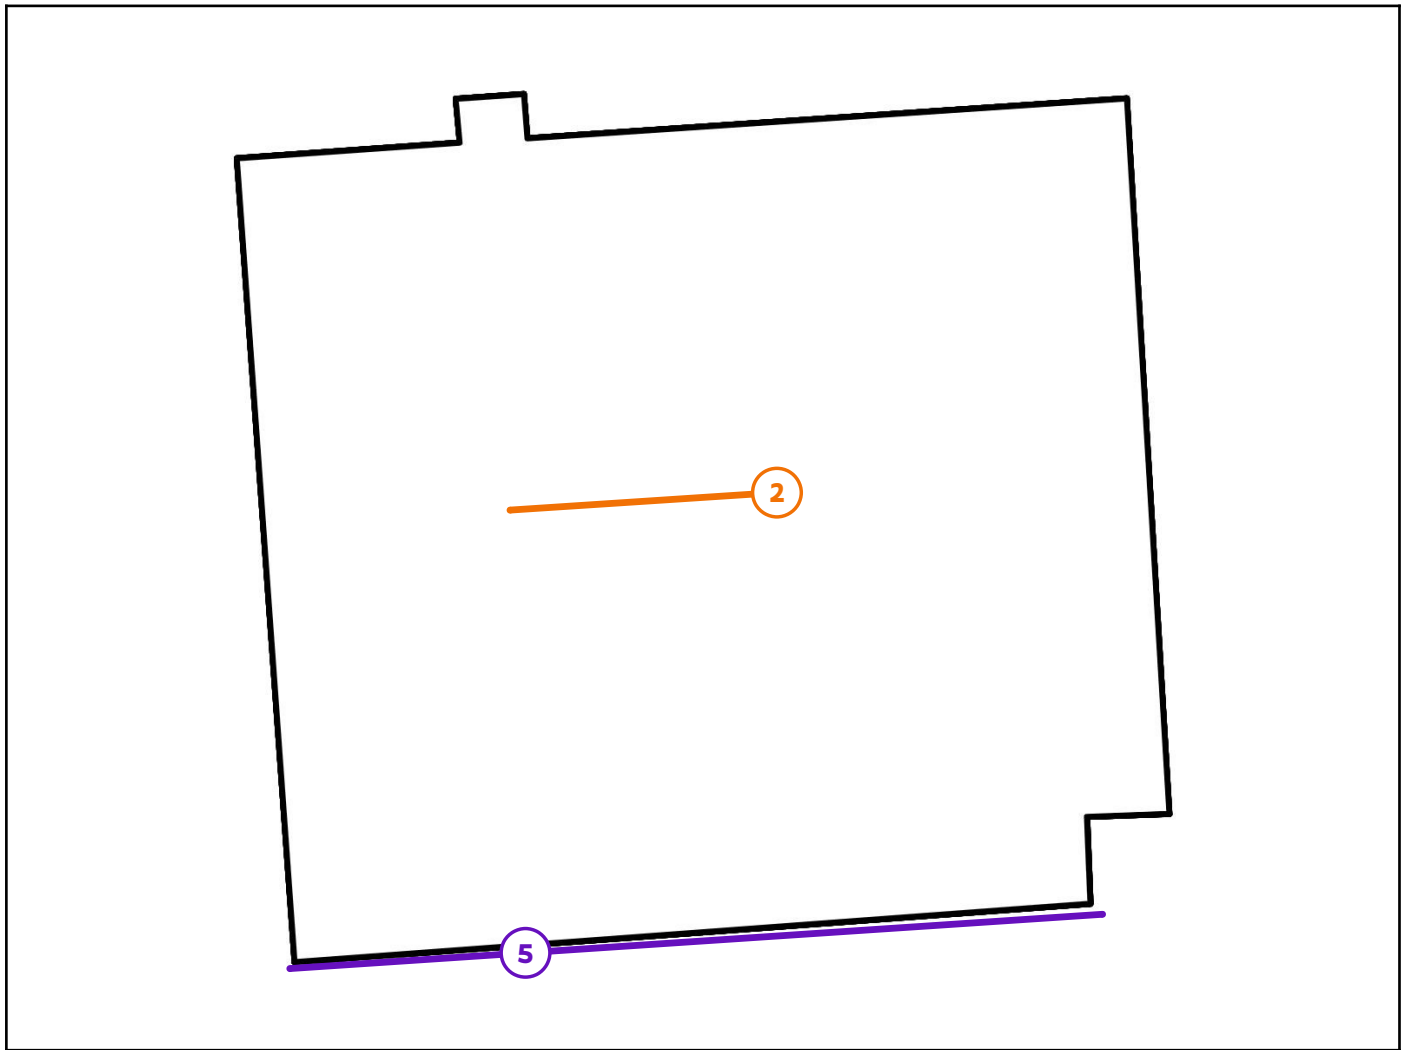
Plan 1.6: Dak plan

Beschrijving	Type	Actie
2. Gevelleien uit asbestcement	Asbestmateriaal	Verwijderen
5. Gevelleien aanpalende woning	Advies	-

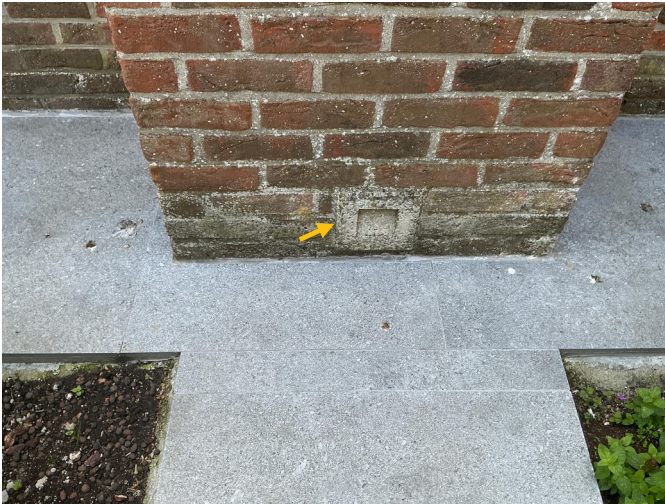
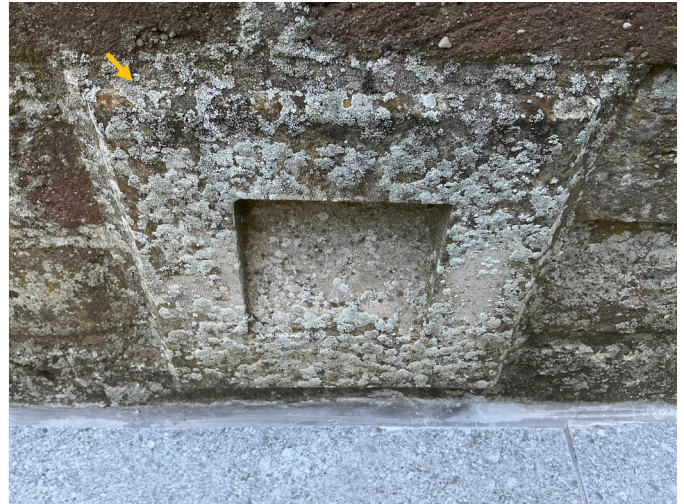
Het asbestmateriaal valt onder de mijlpaal van 2040.

Eindbeoordeling materiaalrisico	Verhoogd materiaalrisico en/of verhoogde kans op vezelvrijgave
Opmerking	Crodidoliet is een aanname bij gebrek aan staalname. Een staalname kan een andere asbestsoort met zich meebrengen en de risicobeoordeling beïnvloeden.

Gebondenheid	Categorie 1: hechtgebonden in oorsprong
Asbestsoort (vezeltype)	Crocidoliet aanwezig
Asbestconcentratie	Laag (< 50%)
Afschermingsgraad van het gehele materiaal	Geheel of deels vrij aan de buitenlucht
Toestand van het materiaal	Matig beschadigd, matig verweerd

Beschrijving	Roetluik in asbestcement
Omgeving	Buiten
Primaire drager	HVAC infrastructuur en uitrusting
Asbestmateriaal	Brandwerende afsluiting (prefab geheel) - Luik
Bindmiddel van asbestmateriaal	Cement
Gebondenheid op basis van bindmiddel	Hecht
Hoeveelheid (gewicht - aantal)	<ul style="list-style-type: none">• 2,00 kg - 1 stuk
Totaal gewicht	2,00 kg
Eenvoudig bereikbaar	Ja
Bevestigingswijze	<ul style="list-style-type: none">• Verlijmd, ingegoten, versmeerd
Identificatiemethode	Vaststelling zonder monstername
Destructieve handeling voor identificatie	Nee
Opmerking	Het gewicht is een benadering en is louter symbolisch. Er worden geen rechten aan verleend.

Verwijderen

- Zorg voor een veilig beheer. Vermijd het beschadigen van het asbestmateriaal. Controleer de toestand jaarlijks op wijzigingen.
- Voer bijkomende staalname(s) uit.

- Eenvoudige handelingen: mag via doe-het-zelf of door werknemer(s) met opleidingsattest eenvoudige handelingen
Deze asbesthoudende toepassing kan door middel van eenvoudige handelingen verwijderd worden. Dit kan door overmaats te boren.

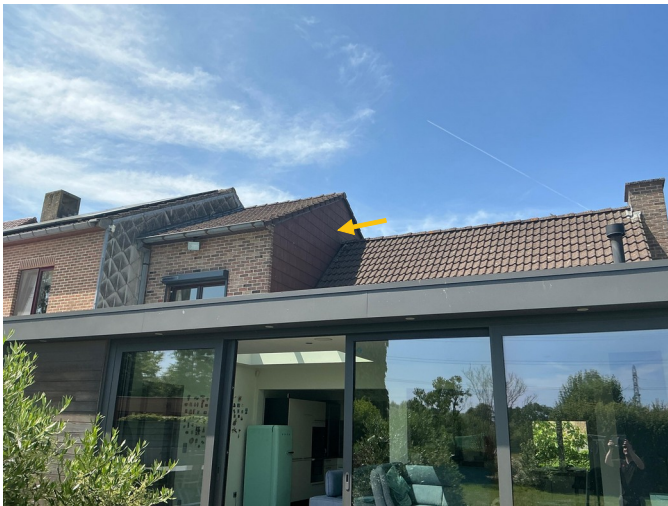
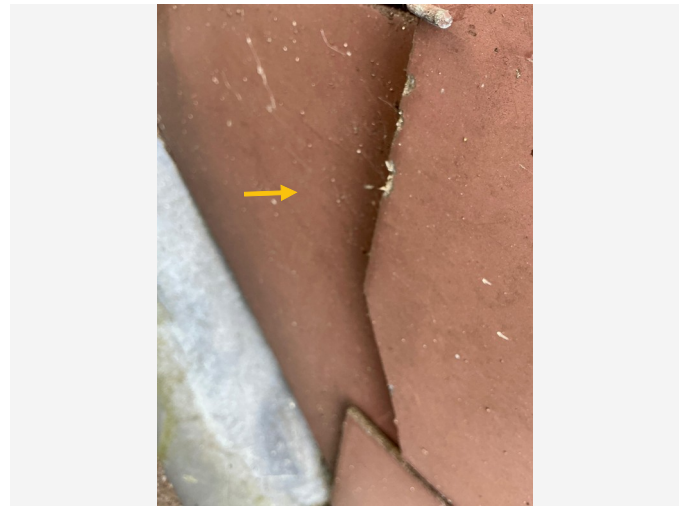
Het asbestmateriaal valt onder de mijlpaal van 2034.

Eindbeoordeling materiaalrisico	Laag materiaalrisico en/of verlaagde kans op vezelvrijgave
Opmerking	Crocidoliet wordt aangenomen omdat er geen staal werd genomen. Een staalname kan een andere soort asbest bewijzen en kan ook invloed hebben op de risico-beoordeling.

Gebondenheid	Categorie 1: hechtgebonden in oorsprong
Asbestsoort (vezeltype)	Crocidoliet aanwezig
Asbestconcentratie	Laag (< 50%)
Afschermingsgraad van het gehele materiaal	Geheel of deels vrij aan de buitenlucht
Toestand van het materiaal	Licht beschadigd, licht verweerd. Intact calciumsilicaatmateriaal of categorie III 'gebondenheid'

Beschrijving	Gevelleien uit asbestcement
Omgeving	Buiten
Primaire drager	Wand buitenschil
Asbestmateriaal	Dak- en gevelbekleding - Lei, shingle
Bindmiddel van asbestmateriaal	Cement
Gebondenheid op basis van bindmiddel	Hecht
Hoeveelheid (oppervlakte - aantal)	• 6,00 m ² - 1 stuk
Totale oppervlakte	6,00 m ²
Eenvoudig bereikbaar	Ja
Bevestigingswijze	• Genageld, geniet
Identificatiemethode	Vaststelling zonder monsternamen
Destructieve handeling voor identificatie	Nee
Opmerking	Deze oppervlakte is een beredeneerde schatting. Er worden geen rechten aan verleend.

Verwijderen

- Zorg voor een veilig beheer. Vermijd het beschadigen van het asbestmateriaal. Controleer de toestand jaarlijks op wijzigingen.
- Hemelwater dat afspoelt van asbestcement daken of gevels kan asbestdeeltjes bevatten. Gebruik het enkel voor gesloten circuits (bv. spoelen toiletten). Reinig na het vervangen van het dak of de gevel de dakgoten en regenwaterput of -ton om asbesthoudend sediment of slib te verwijderen
- Voer bijkomende staalname(s) uit.

- Eenvoudige handelingen: mag via doe-het-zelf of door werknemer(s) met opleidingsattest eenvoudige handelingen
Bij het verwijderen van asbesthoudende gevelleien is het essentieel om veilig te werk te gaan. Particulieren mogen zelf asbesthoudende materialen verwijderen tot een oppervlakte van 35 vierkante meter. Voor grotere oppervlaktes of bij twijfel is het aanbevolen dit werk over te laten aan een erkend asbestverwijderaar of een aannemer met een opleidingsattest voor eenvoudige handelingen. Hieronder volgt een handleiding voor het veilig verwijderen van gevelleien, met speciale aandacht voor het voorkomen van breuk:

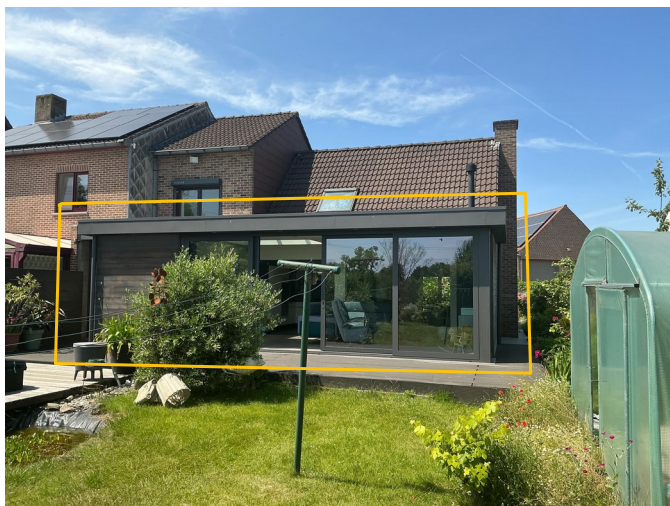
Uitgesloten van inspectie

Bouwjaar: 2016

Constructies gebouwd vanaf 2001 moeten niet onderzocht worden

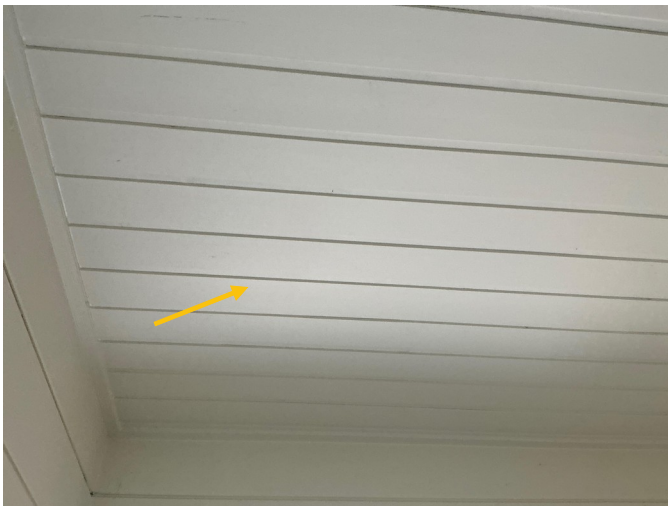
De plafonds zijn uitgewerkt in houten planchetten of laminaat. Dit bezit geen asbesthoudende kenmerken. De deskundige kan geen uitspraak doen over achterliggende materialen. Hiervoor is een destructief onderzoek nodig.

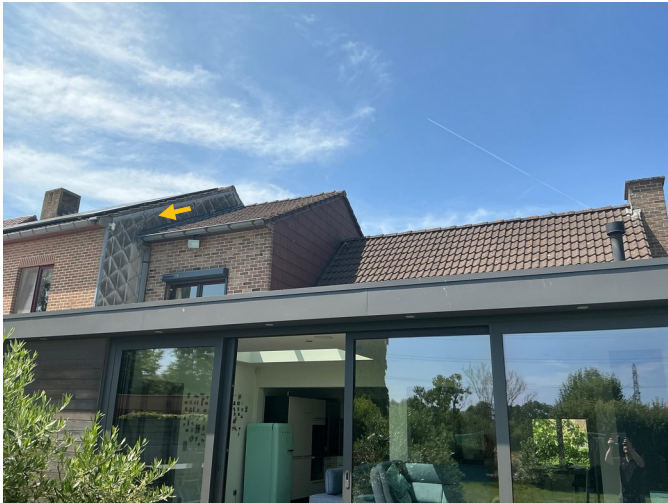
De gevelleien die aangebracht werden op de aanpalende woning hebben een asbesthoudend karakter.

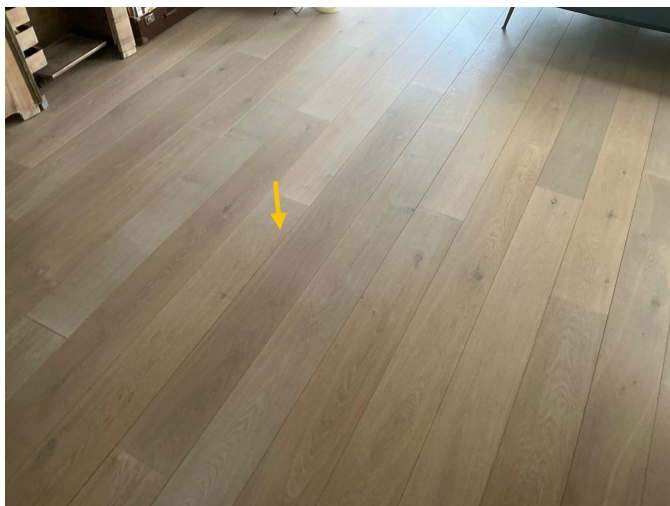
De vloerbedekking bestaat uit laminaat. Dit bezit geen asbesthoudende kenmerken. De deskundige kan geen uitspraak doen over onderliggende materialen.

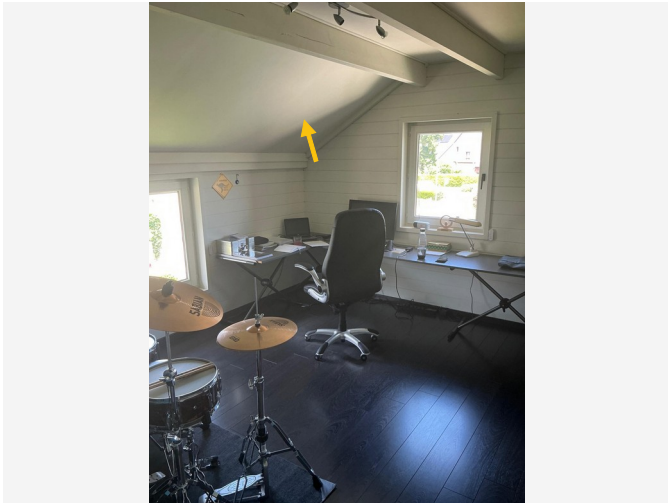
De plafonds zijn uitgewerkt in gyproc-panelen. Deze bezitten geen asbesthoudende kenmerken. De deskundige kan geen uitspraak doen over achterliggende materialen. Hiervoor is een destructief onderzoek nodig.

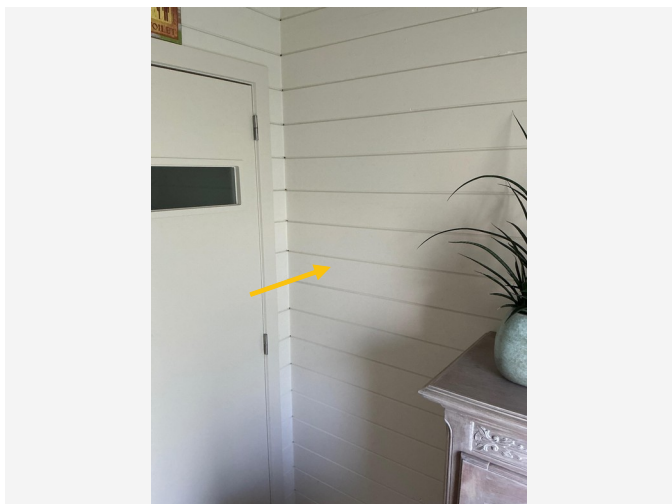
De wanden zijn uitgewerkt in hout. Dit bezit geen asbesthoudende kenmerken. De deskundige kan geen uitspraak doen over achterliggende materialen. Hiervoor is een destructief onderzoek nodig.

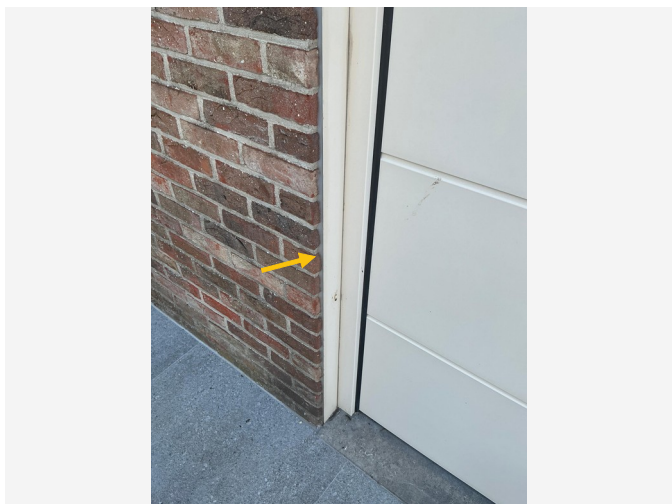
De hechtingskit van het buitenschrijnwerk is elastisch en duidelijk van silicone. Dit bezit geen asbesthoudende kenmerken.

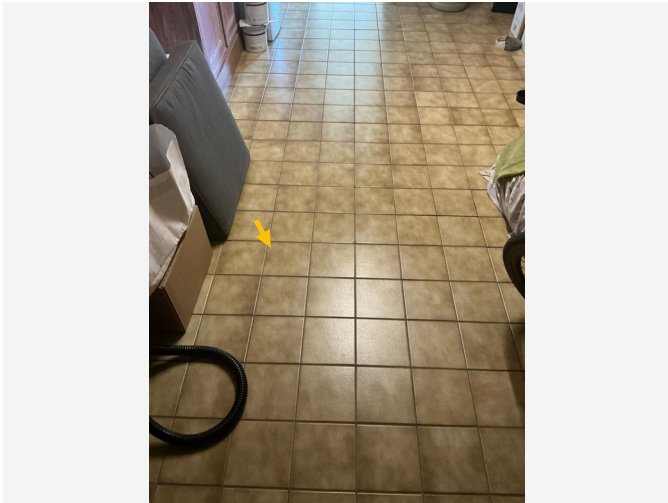
Gezien het bouwjaar van de woning bestaat de mogelijkheid dat de gebruikte tegellijm asbesthoudende componenten bevatte. Destructief onderzoek kan hierin uitsluitsel brengen.

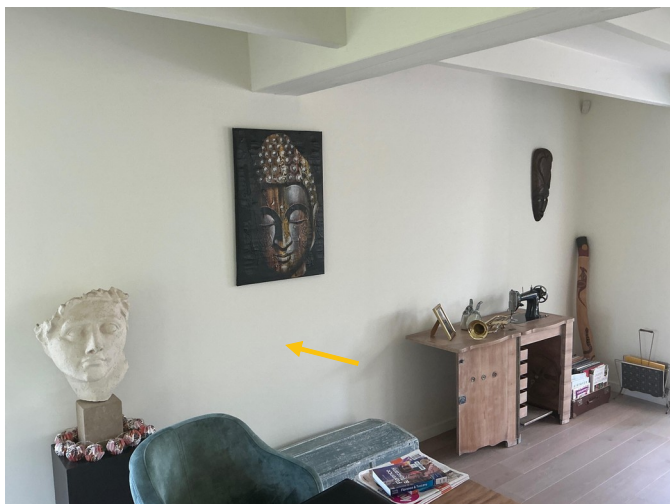
De wanden zijn uitgewerkt in gyproc-panelen. Deze bezitten geen asbesthoudende kenmerken. De deskundige kan geen uitspraak doen over achterliggende materialen. Hiervoor is een destructief onderzoek nodig.

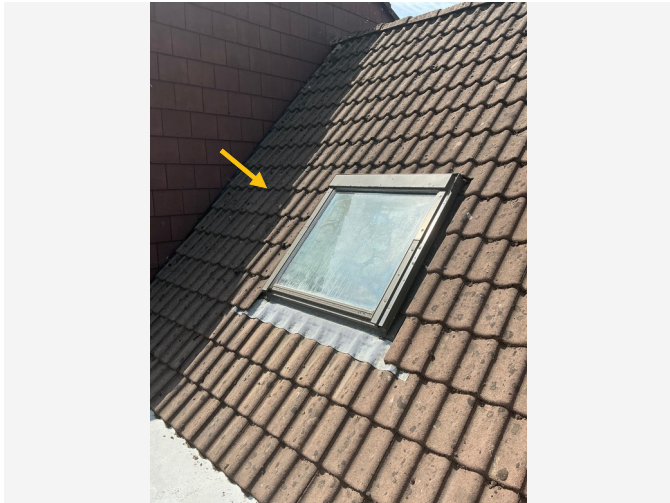
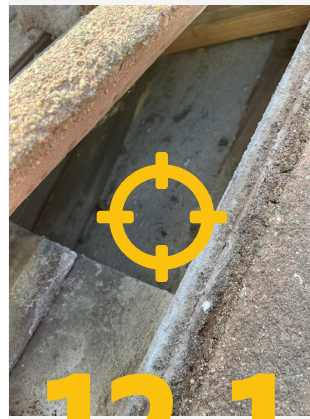
Geen asbest

#	Type	Referentie	Resultaat
12.1	Puntmonster	20250612ZIT5S1	Geen asbest

Beschrijving	Menuiseriet plaat onderdak
Omgeving	Binnen
Primaire drager	Schuin dak
Bindmiddel van materiaal	Cement
Gebondenheid op basis van bindmiddel	Hecht
Hoeveelheid (oppervlakte - dikte - aantal)	• 80,00 m ² - 0,40 cm - 1 stuk
Totaal volume	0,32 m ³
Identificatiemethode	Vaststelling met monstername
Destructieve handeling voor identificatie	Nee
Opmerking	Deze oppervlakte is een bereedeneerde schatting. Er worden geen rechten aan verleend.
