Asbestinventarisatattest

Gaffelstraat 78, 9500 Geraardsbergen

Attestnummer : 20250717-000235.000

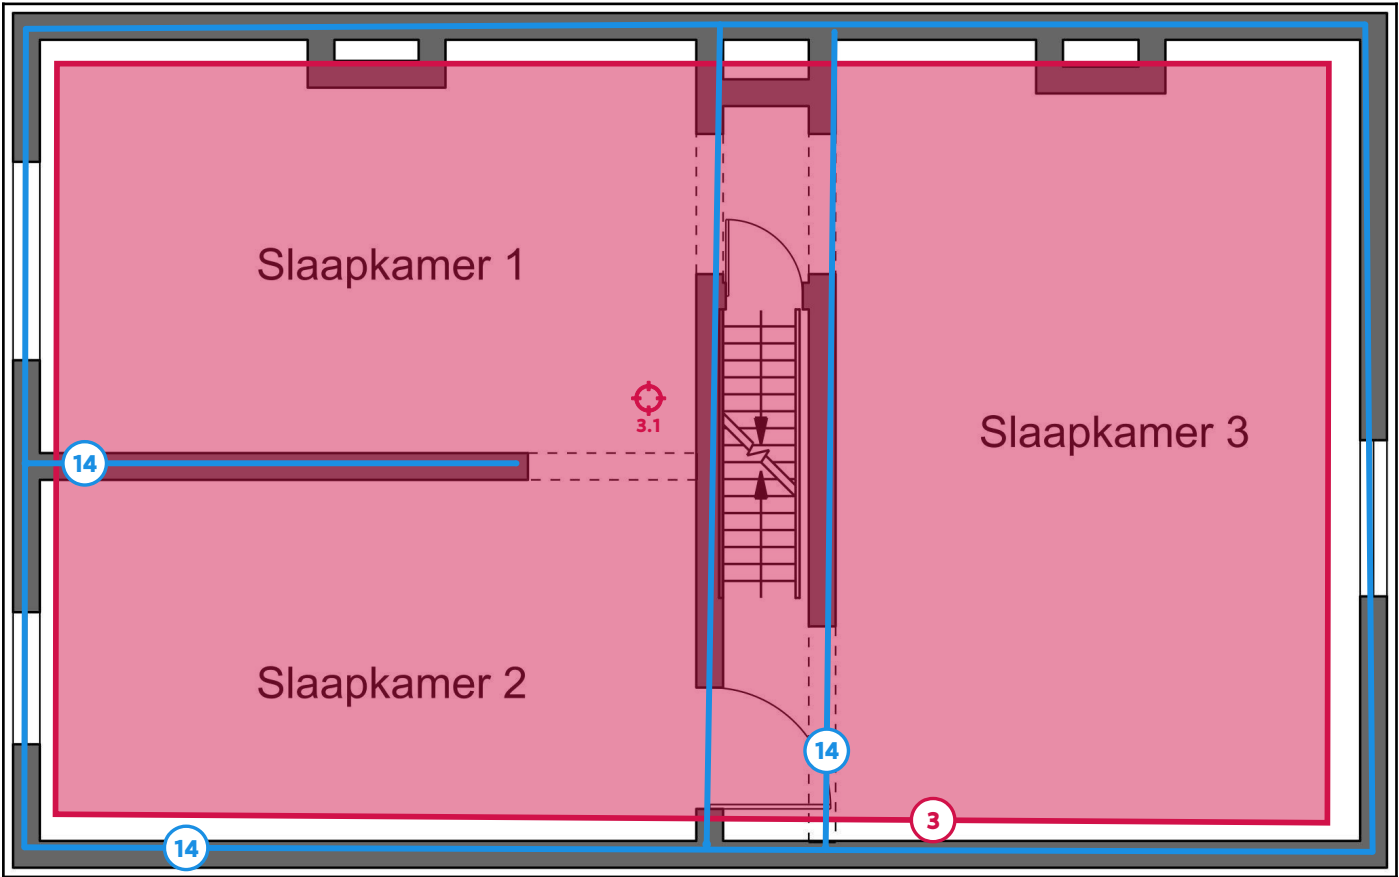
Plan 1.6: Verdieping plan

Beschrijving	Type	Actie
3. Vinyl vloerbedekking	Asbestmateriaal	Dringend verwijderen
3.1 Code: 20250715GAF78S2	Puntmonster	-
14. Pleisterwerk muren	Geen asbest	-

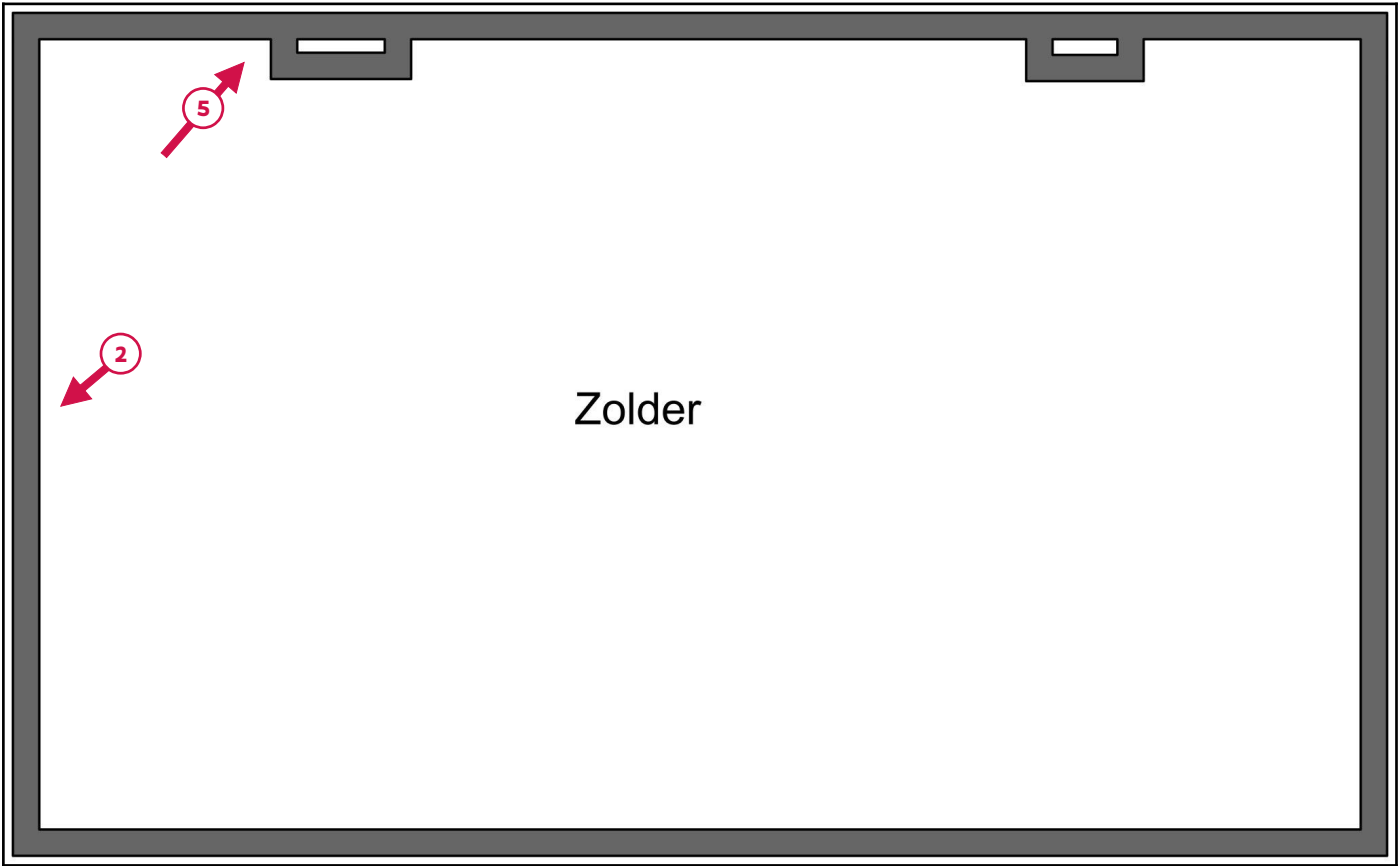
Plan 1.7: Zolder plan

Beschrijving	Type	Actie
2. Leien uit asbestcement	Asbestmateriaal	Dringend verwijderen
5. Schouwhoed	Asbestmateriaal	Dringend verwijderen

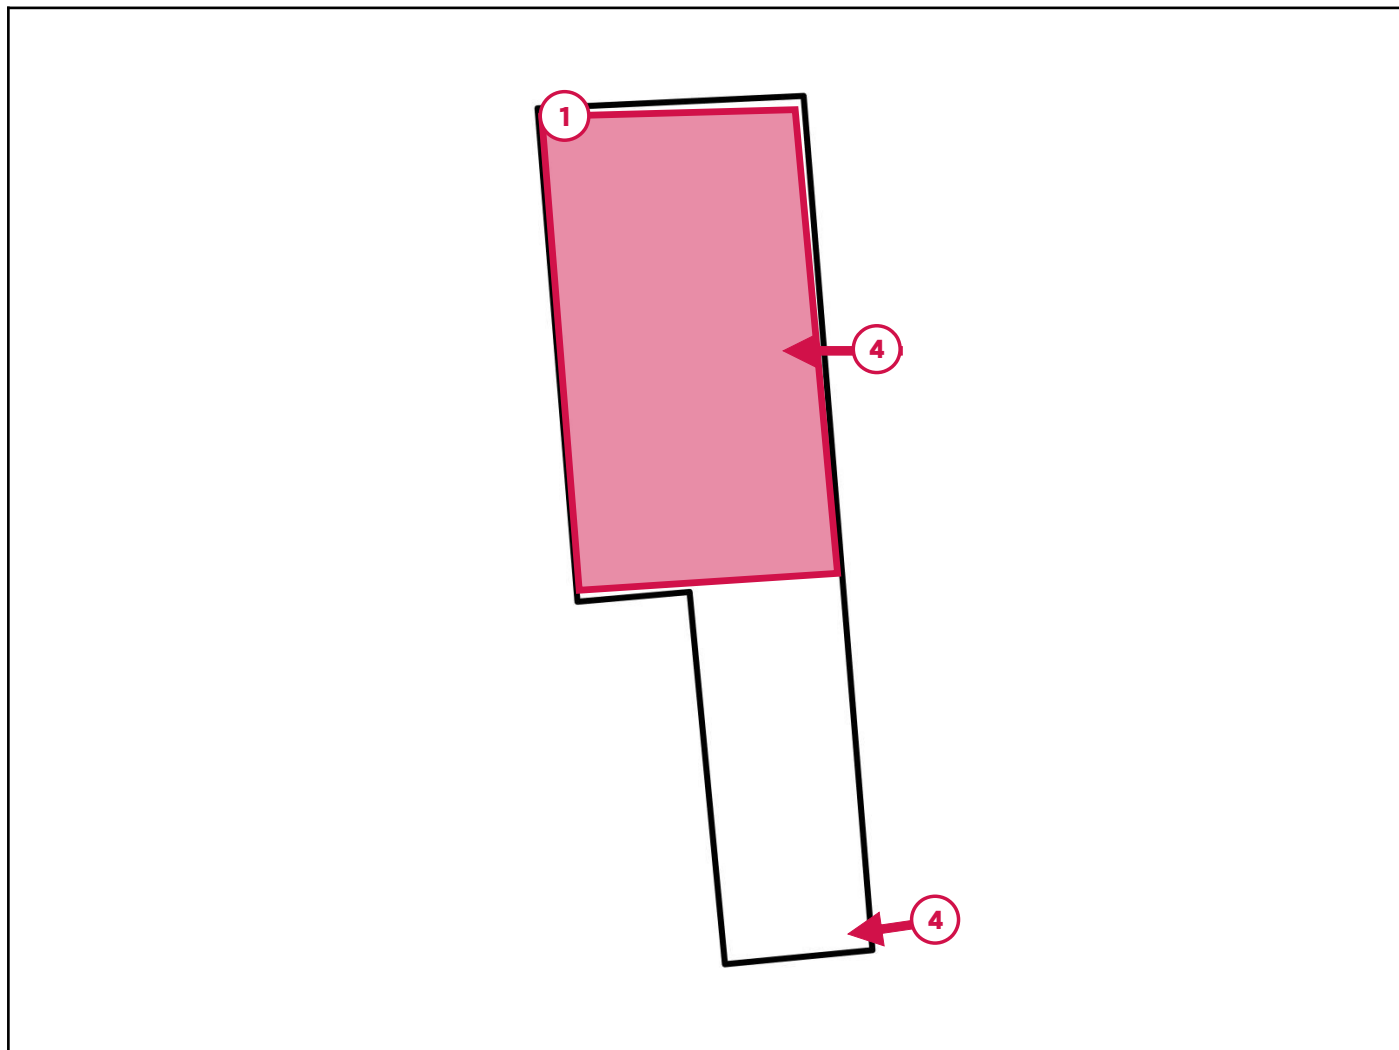
Plan 1.8: Dak plan

Beschrijving	Type	Actie
1. Leien uit asbestcement	Asbestmateriaal	Dringend verwijderen
4. Rookgaskanaal uit asbestcement	Asbestmateriaal	Dringend verwijderen

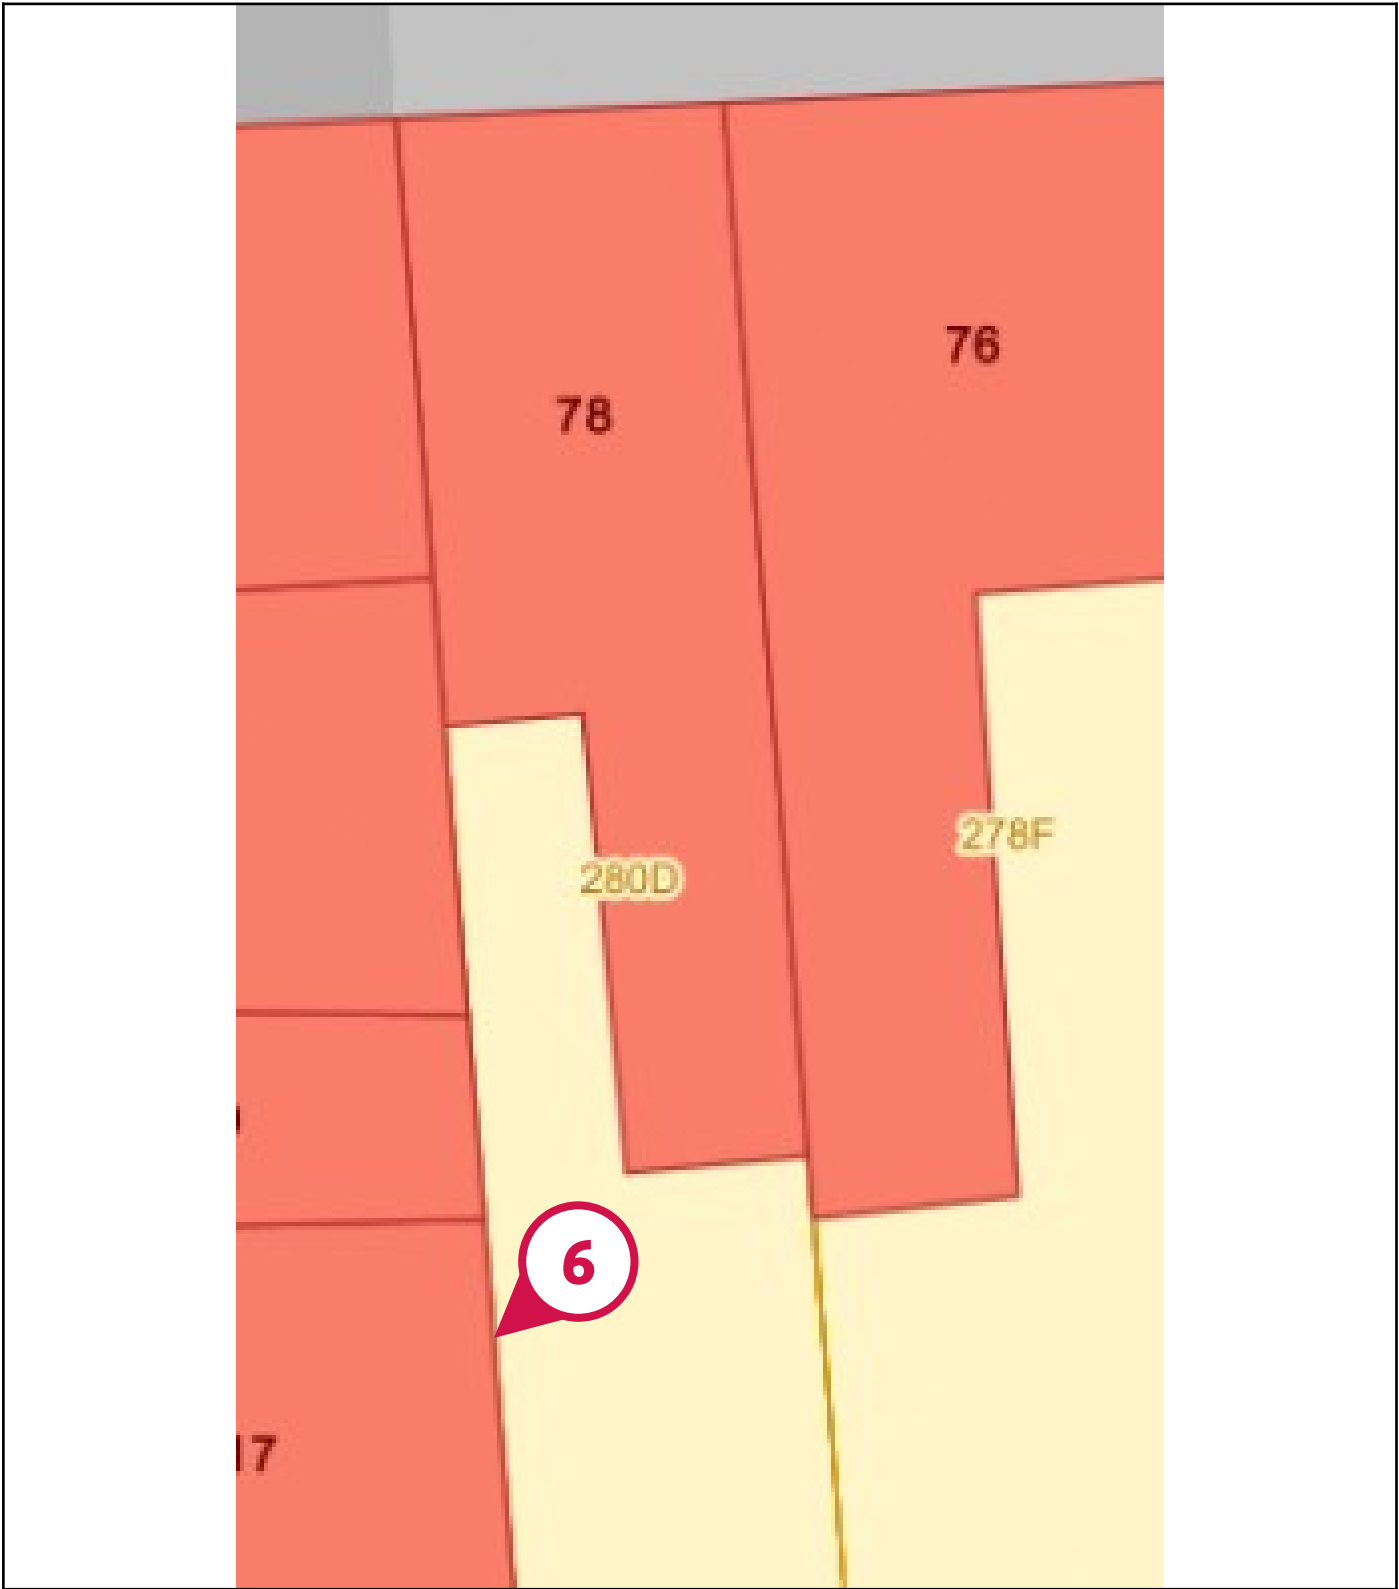
Plan 2.1: Vaststellingen buiten de constructies

6. Buis is asbestcement	Asbestmateriaal	Dringend verwijderen
-------------------------	-----------------	----------------------

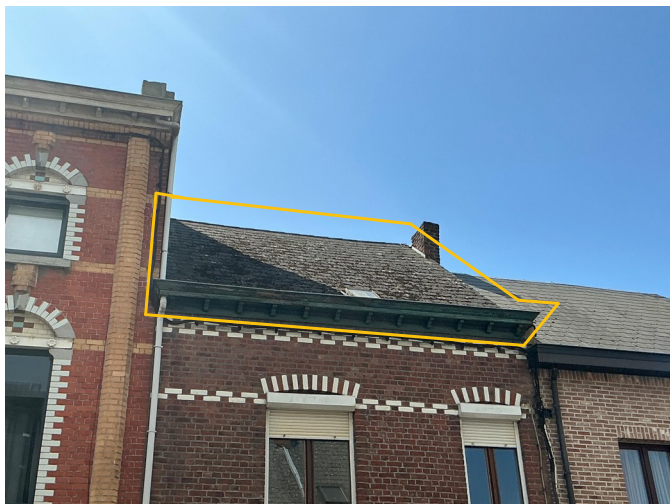
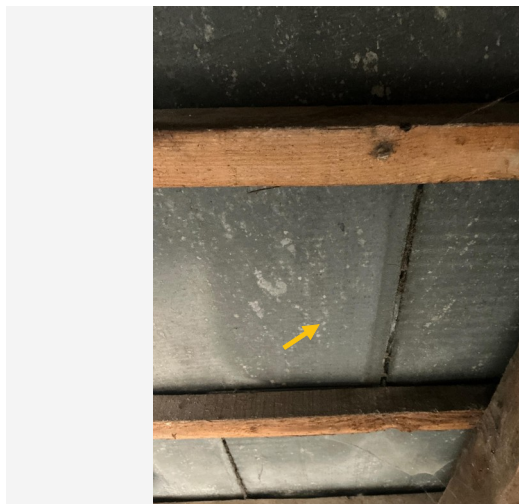
Zeker niet ontmossen, geen hoge druk reinigers op gebruiken of enig borstel materiaal. Het is niet toegelaten om zonnepanelen op dit dak te plaatsen. Indien een dakraam moet worden geplaatst zal het dak (lokaal) moeten worden ontdaan van zijn asbestleien en mogen deze niet worden herbuilt in de aansluiting van het dakraam.

Eindbeoordeling materiaalrisico	Hoog materiaalrisico en/of hoge kans op vezelvrijgave
Opmerking	Crocidoliet wordt aangenomen omdat er geen staal werd genomen. Een staalname kan de ware asbestsoort bewijzen. Dit kan een invloed hebben om de risicobeoordeling. Korstmossen op deze leien veroorzaken de "Matig beschadigd, matig verweerd" toestand.

Gebondenheid	Categorie 1: hechtgebonden in oorsprong
Asbestsoort (vezeltype)	Crocidoliet aanwezig
Asbestconcentratie	Laag (< 50%)
Afschermingsgraad van het gehele materiaal	Geheel of deels (ook) vrij aan de binnenlucht
Toestand van het materiaal	Matig beschadigd, matig verweerd

Beschrijving	Leien uit asbestcement
Omgeving	Grenst aan binnen- en buitenlucht
Primaire drager	Schuin dak
Asbestmateriaal	Dak- en gevelbekleding - Lei, shingle
Bindmiddel van asbestmateriaal	Cement
Gebondenheid op basis van bindmiddel	Hecht
Hoeveelheid (oppervlakte - aantal)	• 55,00 m ² - 1 stuk
Totale oppervlakte	55,00 m ²
Eenvoudig bereikbaar	Ja
Bevestigingswijze	• Genageld, geniet
Identificatiemethode	Vaststelling zonder monsternamen
Destructieve handeling voor identificatie	Nee
Opmerking	<p>Deze oppervlakte is een beredeneerde schatting. Er worden geen rechten aan verleend.</p> <p>Er werd om economische redenen geen staal genomen. opdrachtgever begrijpt dat daarom moet worden aangenomen dat deze toepassing asbest bevat, tot tegendeel wordt bewezen.</p>

- Zorg voor een veilig beheer. Vermijd het beschadigen van het asbestmateriaal. Controleer de toestand jaarlijks op wijzigingen.
- Hemelwater dat afspoelt van asbestcement daken of gevels kan asbestdeeltjes bevatten. Gebruik het enkel voor gesloten circuits (bv. spoelen toiletten). Reinig na het vervangen van het dak of de gevel de dakgoten en regenwaterput of -ton om asbesthoudend sediment of slib te verwijderen
- Voer bijkomende staalname(s) uit.

- Eenvoudige handelingen: mag via doe-het-zelf of door werknemer(s) met opleidingsattest eenvoudige handelingen
Bij het verwijderen van asbesthoudende gevelleien is het essentieel om veilig te werk te gaan. Particulieren mogen zelf asbesthoudende materialen verwijderen tot een oppervlakte van 35 vierkante meter. Voor grotere oppervlaktes of bij twijfel is het aanbevolen dit werk over te laten aan een erkend asbestverwijderaar of een aannemer met een opleidingsattest voor eenvoudige handelingen. Hieronder volgt een handleiding voor het veilig verwijderen van gevelleien, met speciale aandacht voor het voorkomen van breuk:

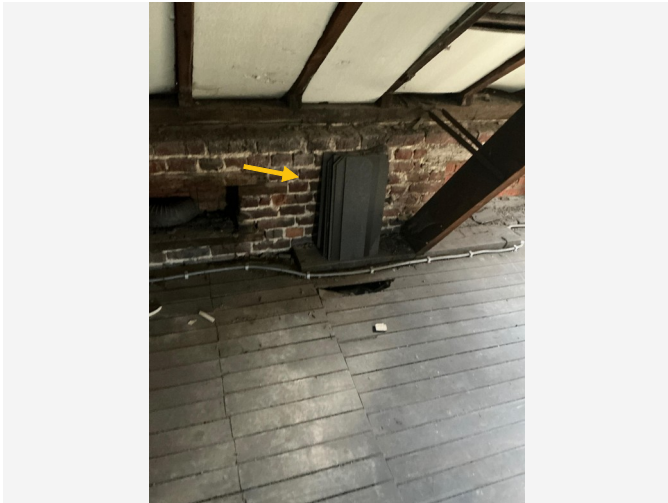
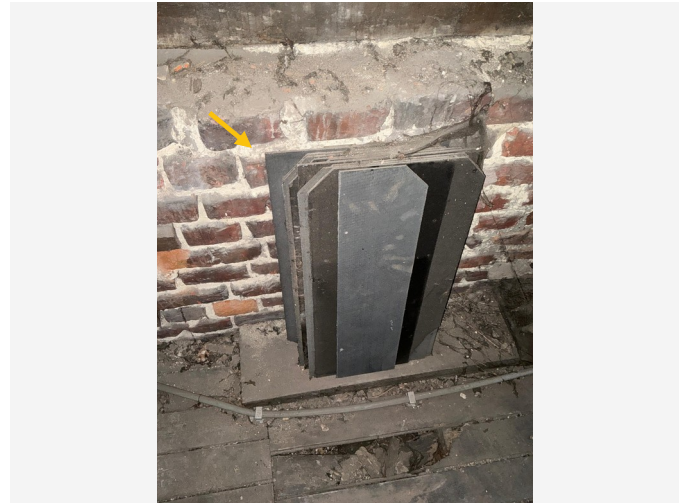
Beschrijving	Leien uit asbestcement
Type afvalstof	Betreft stock-voorraad of gedemonteerde asbestmaterialen
Aanwezige resten	Het betreft een aantal reserveleien.
Omgeving	Binnen
Primaire drager	Vloer
Asbestmaterialen	<ul style="list-style-type: none">Dak- en gevelbekleding - Lei, shingle
Bindmiddel van asbestmateriaal	Cement
Gebondenheid op basis van bindmiddel	Hecht
Hoeveelheid (gewicht - aantal)	<ul style="list-style-type: none">10,00 kg - 1 stuk
Totaal gewicht	10,00 kg
Eenvoudig bereikbaar	Ja
Identificatiemethode	Vaststelling zonder monsternamen
Opmerking	Dit gewicht is een berekende schatting. Er worden geen rechten aan verleend.

- Verwijder het asbestafval.

- Eenvoudige handelingen: mag via doe-het-zelf of door werknemer(s) met opleidingsattest eenvoudige handelingen
Deze asbesthoudende toepassing kan door middel van DHZ of eenvoudige handelingen verwijderd worden. Gebruik hierbij steeds de gepaste persoonlijke beschermingsmiddelen, vermijdt vezelvrijgave en voer het asbesthoudend afval, dubbel verpakt, via de juiste afvalstroom af.

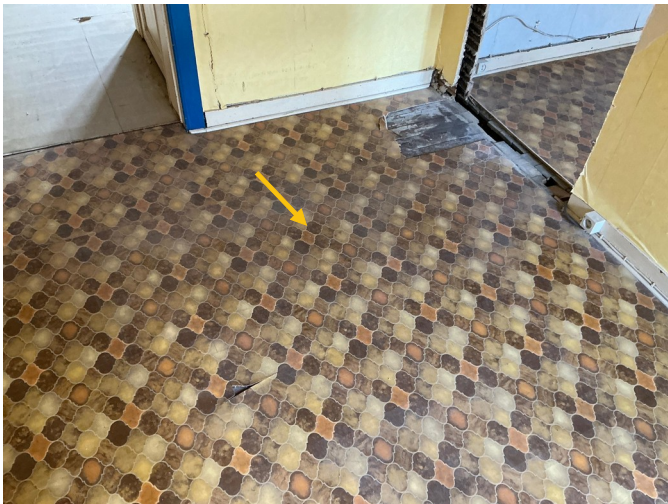
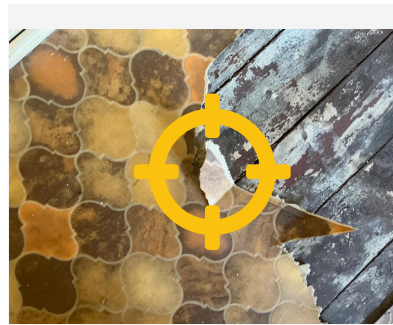
Eindbeoordeling materiaalrisico	Hoog materiaalrisico en/of hoge kans op vezelvrijgave
---------------------------------	---

Gebondenheid	Categorie 2: niet-hechtgebonden met matrix
Asbestsoort (vezeltype)	Alleen chrysotiel
Asbestconcentratie	Hoog ($\geq 50\%$)
Afschermingsgraad van het gehele materiaal	Geheel of deels (ook) vrij aan de binnenlucht
Toestand van het materiaal	Matig beschadigd, matig verweerd

#	Type	Referentie	Resultaat
3.1	Puntmonster	20250715GAF78S2	Chrysotiel

Beschrijving	Vinyl vloerbedekking
Omgeving	Binnen
Primaire drager	Vloer
Asbestmateriaal	Prefab - afwerking - Vloerzeil
Bindmiddel van asbestmateriaal	Karton - papier - viltachtig
Gebondenheid op basis van bindmiddel	Niet-hechtgebonden
Hoeveelheid (oppervlakte - aantal)	• 50,00 m ² - 1 stuk
Totale oppervlakte	50,00 m ²
Eenvoudig bereikbaar	Ja
Bevestigingswijze	• Genageld, geniet
Identificatiemethode	Vaststelling met monstername
Destructieve handeling voor identificatie	Nee
Opmerking	Deze oppervlakte is een beredeneerde schatting. Er worden geen rechten aan verleend.

- Verwijder dit asbestmateriaal zo snel mogelijk. Volg de toestand goed op.

- Hermetische zone (erkend asbestverwijderaar)
Deze asbesthoudende toepassing dient door een erkend asbestverwijderaar onder hermetische zone verwijderd te worden. De verwijderaar zal een risico-analyse maken van de situatie en de meest gepaste verwijderingsmethode bepalen.

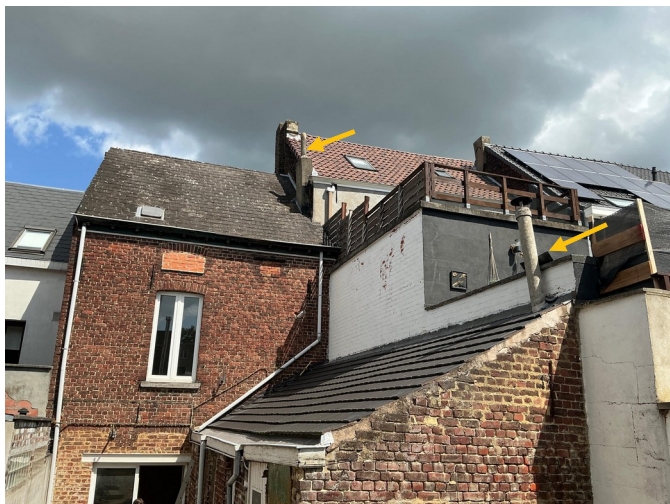
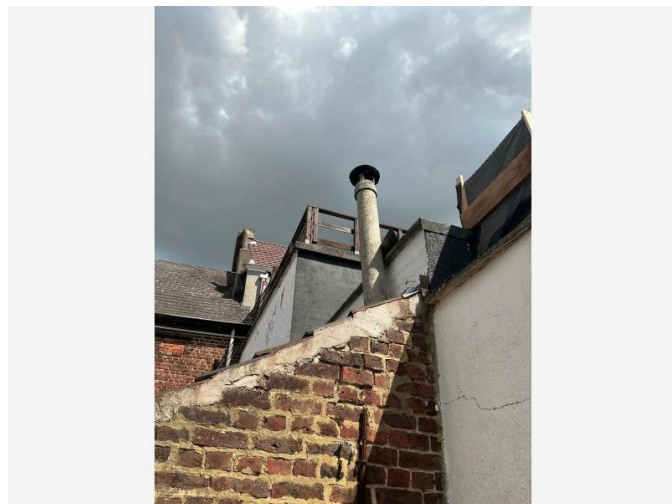
Eindbeoordeling materiaalrisico	Hoog materiaalrisico en/of hoge kans op vezelvrijgave
Opmerking	Door bemossing valt dit in de categorie "Matig beschadigd, matig verweerd". Het is verboden deze te ontmossen of schoon te maken met hogedruk reiniger en/of borstels. Crocidoliet is een aanname bij gebrek aan staalname. Een staalname kan een andere asbestsoort met zich meebrengen en de risicobeoordeling beïnvloeden.

Gebondenheid	Categorie 1: hechtgebonden in oorsprong
Asbestsoort (vezeltype)	Crocidoliet aanwezig
Asbestconcentratie	Laag (< 50%)
Afschermingsgraad van het gehele materiaal	Geheel of deels (ook) vrij aan de binnenlucht
Toestand van het materiaal	Matig beschadigd, matig verweerd

Beschrijving	Rookgaskanaal uit asbestcement
Omgeving	Grenst aan binnen- en buitenlucht
Primaire drager	HVAC infrastructuur en uitrusting
Asbestmateriaal	Rookgaskanaal
Bindmiddel van asbestmateriaal	Cement
Gebondenheid op basis van bindmiddel	Hecht
Hoeveelheid (lengte - omtrek - dikte - aantal)	<ul style="list-style-type: none">• 1,00 m - 50,00 cm - 1,00 cm - 2 stuks
Totaal volume	0,01 m ³
Eenvoudig bereikbaar	Ja
Bevestigingswijze	<ul style="list-style-type: none">• Verlijmd, ingegoten, versmeerd
Identificatiemethode	Vaststelling zonder monsternamen
Destructieve handeling voor identificatie	Nee
Opmerking	De hoeveelheid is een beredeneerde schatting. Er worden geen rechten aan verleend. Hou rekening met de mogelijkheid dat de rookgaskanalen ingekapseld verder lopen.

- Zorg voor een veilig beheer. Vermijd het beschadigen van het asbestmateriaal. Controleer de toestand jaarlijks op wijzigingen.
- Voer bijkomende staalname(s) uit.

- Eenvoudige handelingen: mag via doe-het-zelf of door werknemer(s) met opleidingsattest eenvoudige handelingen
Deze asbesthoudende toepassing dient door een aannemer met opleidingsattest eenvoudige handelingen verwijderd te worden. Dit vanwege de lverlijming/ingemetst of ingebetoneerd is dit een lastige toepassing om in zijn geheel zonder breuken te verwijderen .

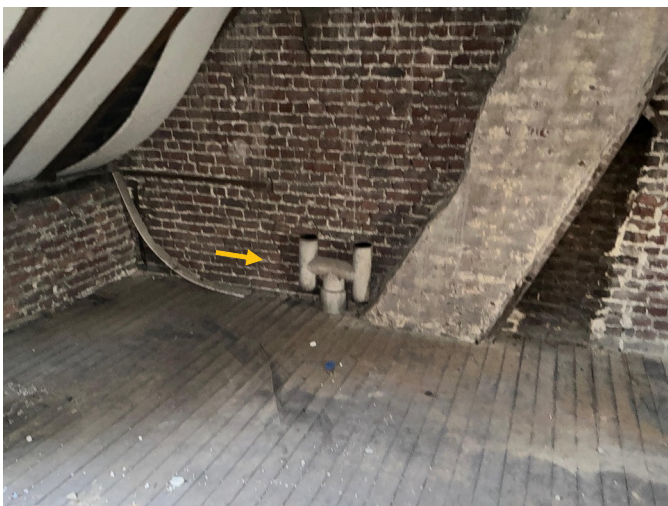
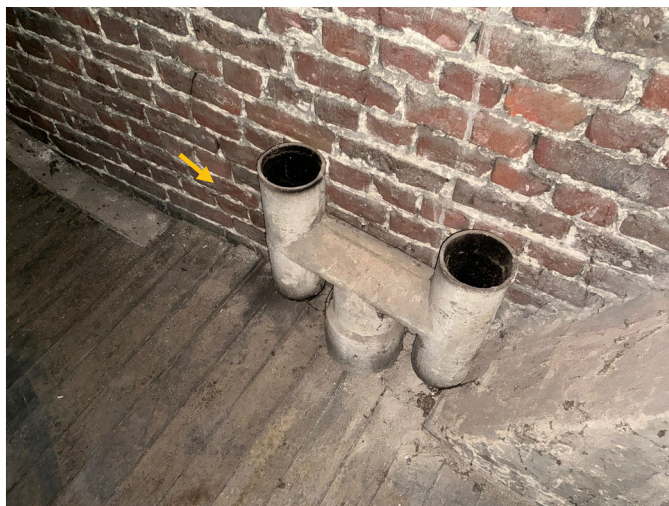
Beschrijving	Schouwhoed
Type afvalstof	Betreft stock-voorraad of gedemonteerde asbestmaterialen
Aanwezige resten	De resten betreffen een gedemonteerde schouwhoed.
Omgeving	Binnen
Primaire drager	Vloer
Asbestmaterialen	<ul style="list-style-type: none">Schouwhoed, ventilatiekap (anti-windval)
Bindmiddel van asbestmateriaal	Cement
Gebondenheid op basis van bindmiddel	Hecht
Hoeveelheid (gewicht - aantal)	<ul style="list-style-type: none">5,00 kg - 1 stuk
Totaal gewicht	5,00 kg
Eenvoudig bereikbaar	Ja
Identificatiemethode	Vaststelling zonder monstername
Opmerking	Deze hoeveelheid is een beredeneerde schatting. Er worden geen rechten aan verleend.

- Verwijder het asbestafval.

- Eenvoudige handelingen: mag via doe-het-zelf of door werknemer(s) met opleidingsattest eenvoudige handelingen
Deze toepassing kan door middel van DHZ of eenvoudige handelingen verwijderd worden. Gebruik hierbij de gepaste persoonlijke beschermingsmiddelen, vermijdt vezelvrijgave en voer het asbesthoudend afval, dubbel verpakt, via de juiste afvalstroom af.

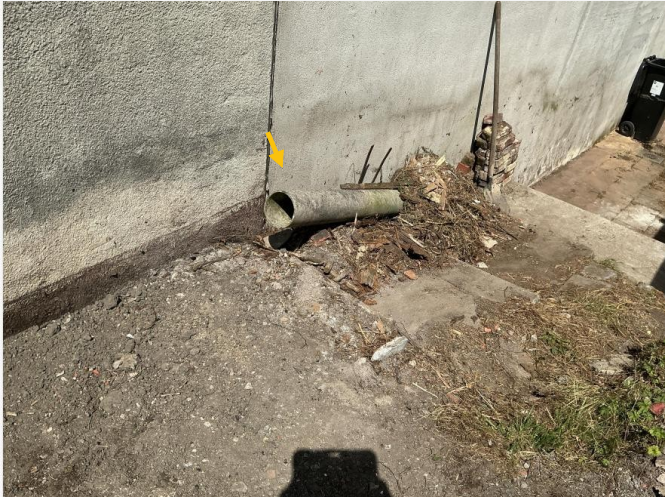
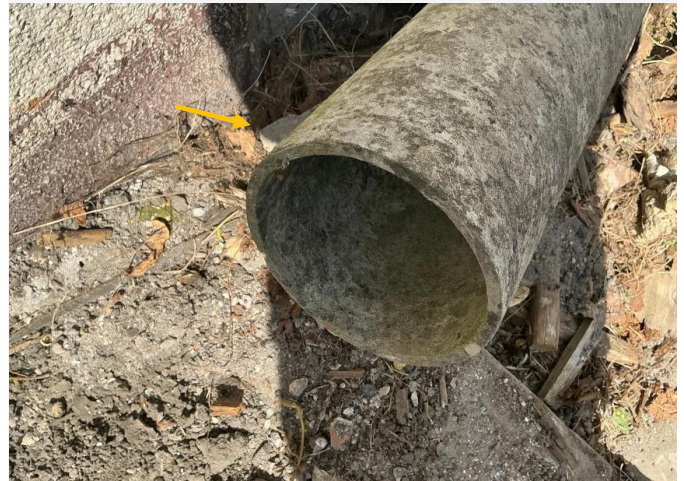
Beschrijving	Buis is asbestcement
Type afvalstof	Betreft stock-voorraad of gedemonteerde asbestmaterialen
Aanwezige resten	De resten betreft een gedemonteerde buis in asbestcement.
Omgeving	Buiten
Primaire drager	Puin of gemengde grond en stenen (geen bodem)
Asbestmaterialen	<ul style="list-style-type: none">Buis, koker, leiding, pijp, doorvoerRookgaskanaal
Bindmiddel van asbestmateriaal	Cement
Gebondenheid op basis van bindmiddel	Hecht
Hoeveelheid (gewicht - aantal)	<ul style="list-style-type: none">5,00 kg - 1 stuk
Totaal gewicht	5,00 kg
Eenvoudig bereikbaar	Ja
Identificatiemethode	Vaststelling zonder monstername
Opmerking	Deze hoeveelheid is een beredeneerde schatting. Er worden geen rechten aan verleend.

- Verwijder het asbestafval.

- Eenvoudige handelingen: mag via doe-het-zelf of door werknemer(s) met opleidingsattest eenvoudige handelingen
Deze asbesthoudende toepassing kan door middel van DHZ of eenvoudige handelingen verwijderd worden. Gebruik hierbij steeds de gepaste persoonlijke beschermingsmiddelen, vermijdt vezelvrijgave en voer het asbesthoudend afval, dubbel verpakt, via de juiste afvalstroom af.

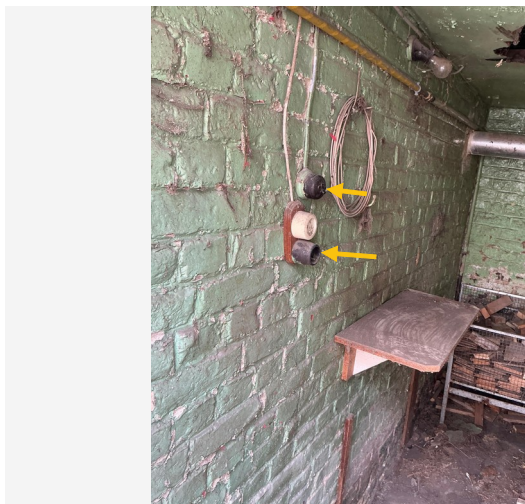
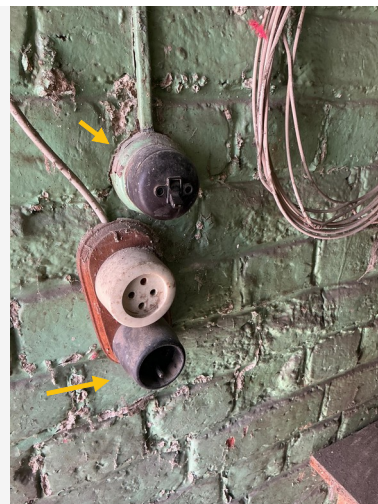
Beschrijving	Bakeliet stopcontacten en schakelaars
Omgeving	Binnen
Primaire drager	Communicatie en elektrische infrastructuur en uitrusting
Asbestmateriaal	Plaat, paneel, tablet - Type Bakeliet
Bindmiddel van asbestmateriaal	Kunststof of -hars
Gebondenheid op basis van bindmiddel	Hecht
Hoeveelheid (oppervlakte - dikte - aantal)	• 1,00 m ² - 1,00 cm - 1 stuk
Totaal volume	0,01 m ³
Eenvoudig bereikbaar	Ja
Bevestigingswijze	• Geschroefd
Identificatiemethode	Vaststelling zonder monstername
Destructieve handeling voor identificatie	Nee
Opmerking	Deze oppervlakte is niet gemeten maar eerder symbolisch voor alle aanwezige armaturen.

- Zorg voor een veilig beheer. Vermijd het beschadigen van het asbestmateriaal. Controleer de toestand jaarlijks op wijzigingen.
- Voer bijkomende staalname(s) uit.

- Eenvoudige handelingen: mag via doe-het-zelf of door werknemer(s) met opleidingsattest eenvoudige handelingen
Bij het verwijderen van oude bakeliet, is het belangrijk om strikt veiligheidsmaatregelen te volgen. Bakeliet zelf kan asbest bevatten. Hier zijn enkele stappen en voorzorgsmaatregelen die je moet nemen.
