Asbestinventarisatetest

Kloosterstraat 65, 9500 Geraardsbergen

Attestnummer : **20250704-000200.000**

Uitgegeven op : **04.07.2025**

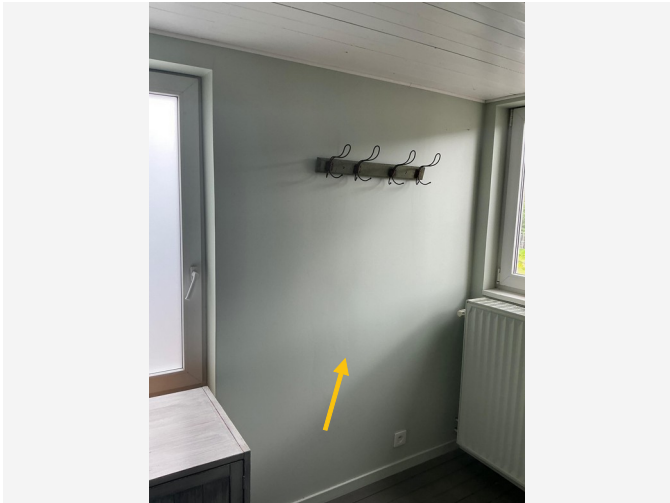
De wanden zijn uitgewerkt in gyproc-panelen. Deze bezitten geen asbesthoudende kenmerken. De deskundige kan geen uitspraak doen over achterliggende materialen. Hiervoor is een destructief onderzoek nodig.

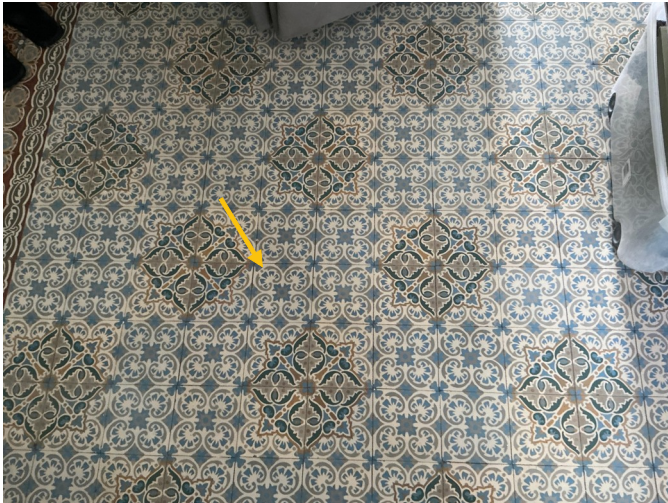
De vloerbedekking bestaat uit cement - en keramische tegels. Deze bezitten geen asbesthoudende kenmerken. De deskundige kan geen uitspraak doen over mogelijke onderliggende lagen. Hiervoor is een dreestructief onderzoek nodig.

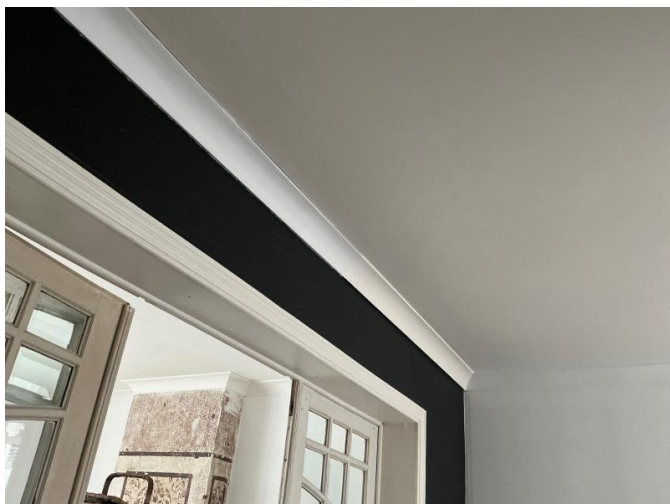
De plafonds zijn uitgewerkt in gyproc-panelen. Deze bezitten geen asbesthoudende kenmerken. De deskundige kan geen uitspraak doen over achterliggende materialen. Hiervoor is een destructief onderzoek nodig.

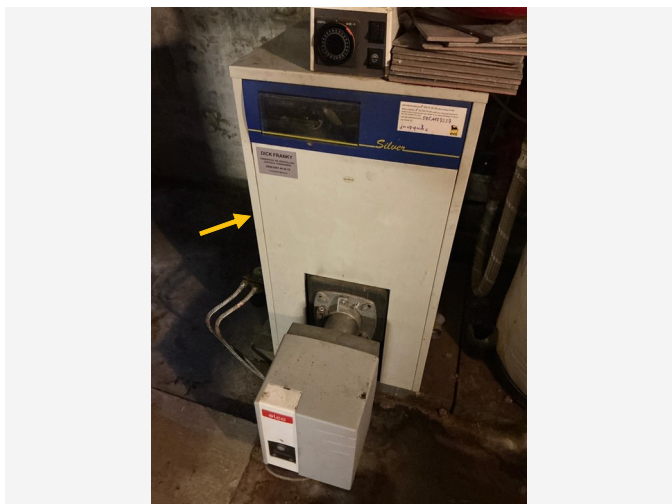
Gezien de ouderdom van het toestel is het aan te nemen dat deze asbesthoudende componenten bevat in de vorm van pakkingen, dichtingen, koord of isolatie. Niet demonteren!

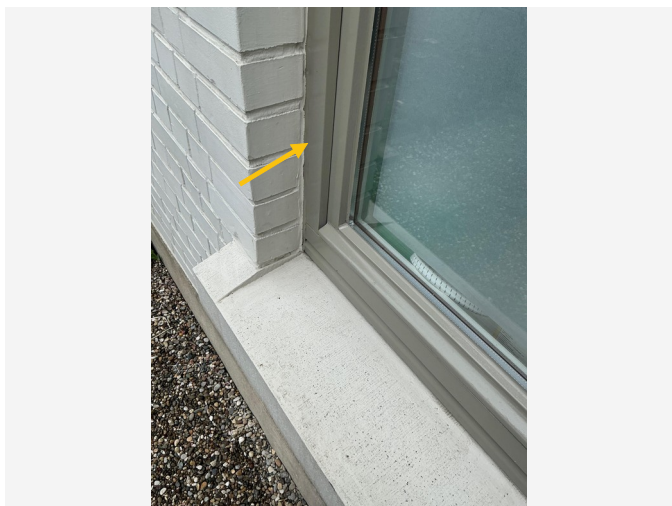
Zowel de profielen als de hechtingskit van het buitenschrijnwerk bezitten geen asbesthoudende kenmerken.

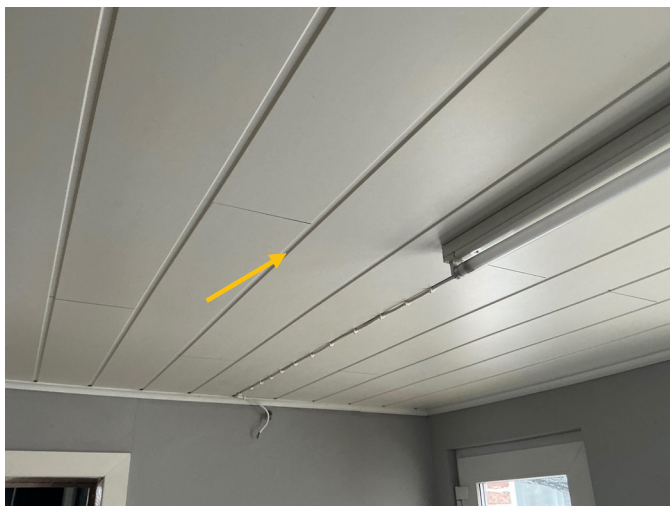
De plafonds zijn uitgewerkt in kunststof of houten planchetten. Deze bezitten geen asbesthoudende kenmerken. De deskundige kan geen uitspraak doen over achterliggende materialen. Hiervoor is een destructief onderzoek nodig.

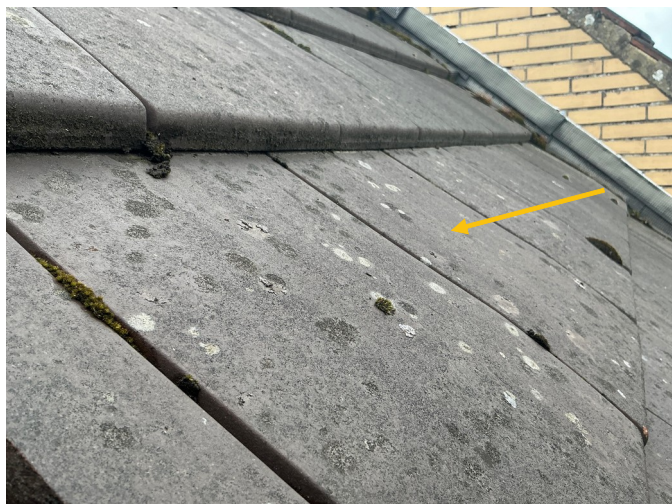
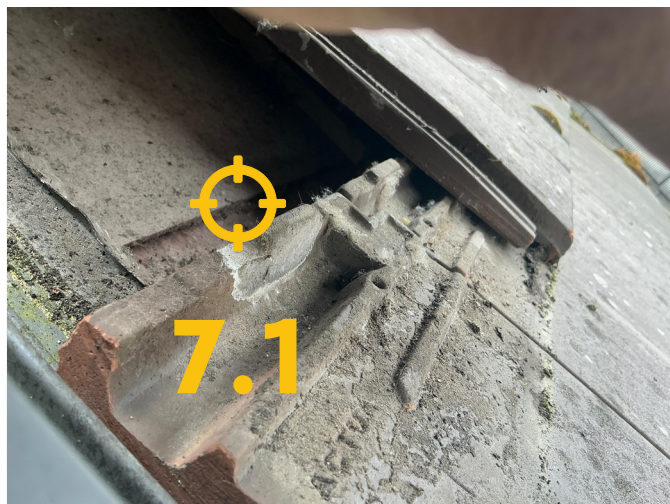
Fiche 7: Onderdak type "Menuiserite"

Geen asbest

#	Type	Referentie	Resultaat
7.1	Puntmonster	20250626KLO65S1	Geen asbest

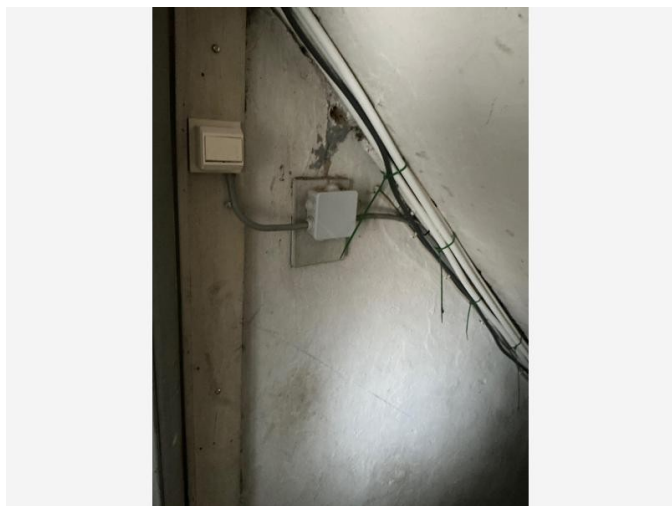
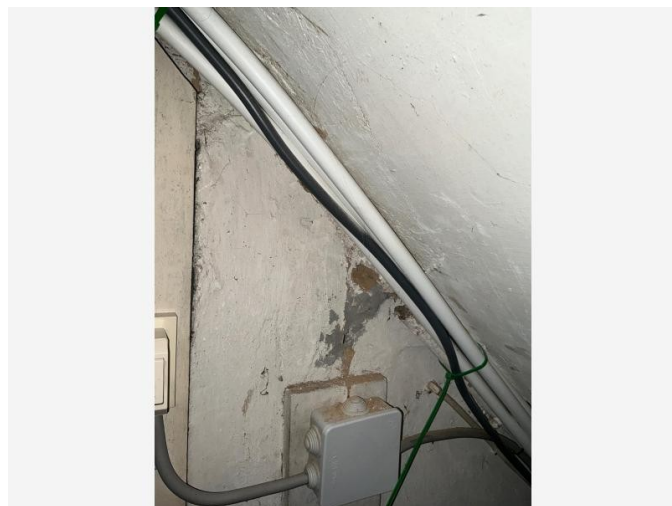
Fiche 8: Pleisterwerk muren

Geen asbest

#	Type	Referentie	Resultaat
8.1	Mengmonster	20250626KLO65S2	Geen asbest
