Asbestinventarisatetest

Aalstsesteenweg 144B, 9506 Geraardsbergen

Attestnummer : 20250703-000374.000

Uitgegeven op : 03.07.2025

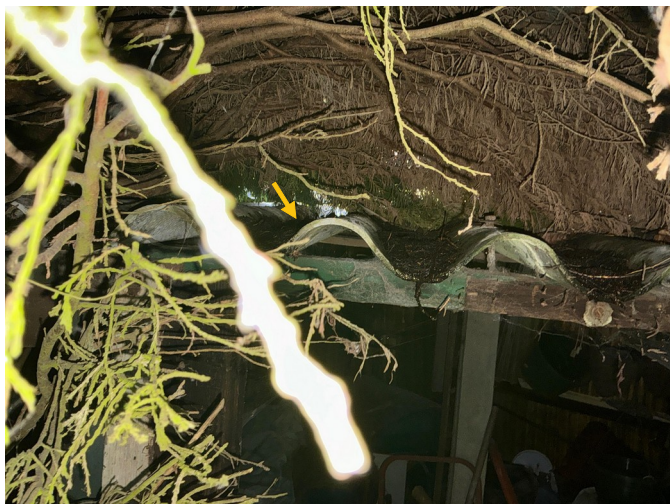
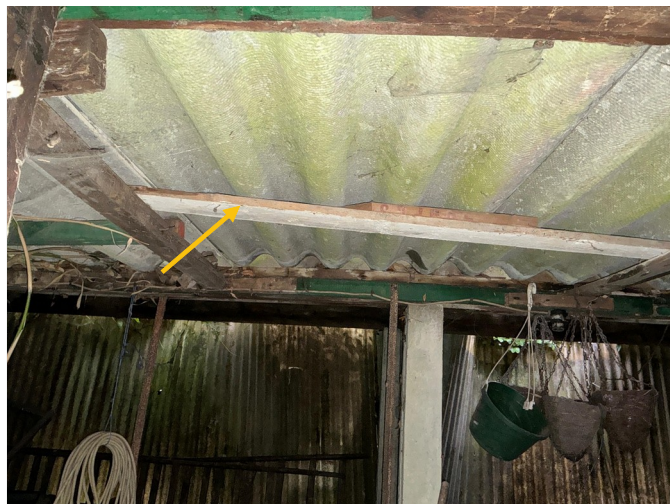
Beschrijving	Type	Actie
1. Golfplaten uit asbestcement	Asbestmateriaal	Dringend verwijderen

Het asbestmateriaal valt onder de mijlpaal van 2034.

Eindbeoordeling materiaalrisico	Hoog materiaalrisico en/of hoge kans op vezelvrijgave
Opmerking	<p>De begroeiing zorgt voor de toestand "Matig beschadigd, matig verweerd." Het ontmossen van deze toepassing is niet toegestaan.</p> <p>Crocidoliet is een aanname bij gebrek aan staalname. Een staalname kan een andere asbestsoort met zich meebrengen en de risicobeoordeling beïnvloeden.</p>

Gebondenheid	Categorie 1: hechtgebonden in oorsprong
Asbestsoort (vezeltype)	Crocidoliet aanwezig
Asbestconcentratie	Laag (< 50%)
Afschermingsgraad van het gehele materiaal	Geheel of deels (ook) vrij aan de binnenlucht
Toestand van het materiaal	Matig beschadigd, matig verweerd

Beschrijving	Golfplaten uit asbestcement
Omgeving	Buiten
Primaire drager	Schuin dak
Asbestmateriaal	Dak- en gevelbekleding - Golfplaat
Bindmiddel van asbestmateriaal	Cement
Gebondenheid op basis van bindmiddel	Hecht
Hoeveelheid (oppervlakte - aantal)	<ul style="list-style-type: none">• 52,00 m² - 1 stuk
Totale oppervlakte	52,00 m ²
Eenvoudig bereikbaar	Ja
Bevestigingswijze	<ul style="list-style-type: none">• Geschroefd• Genageld, geniet
Identificatiemethode	Vaststelling zonder monstername
Destructieve handeling voor identificatie	Nee
Opmerking	Deze oppervlakte is een berekeneerde schatting. Er worden geen rechten aan verleend.

- Zorg voor een veilig beheer. Vermijd het beschadigen van het asbestmateriaal. Controleer de toestand jaarlijks op wijzigingen.
- Hemelwater dat afspoelt van asbestcement daken of gevels kan asbestdeeltjes bevatten. Gebruik het enkel voor gesloten circuits (bv. spoelen toiletten). Reinig na het vervangen van het dak of de gevel de dakgoten en regenwaterput of -ton om asbesthoudend sediment of slib te verwijderen
- Voer bijkomende staalname(s) uit.

- Eenvoudige handelingen: mag via doe-het-zelf of door werknemer(s) met opleidingsattest eenvoudige handelingen
Gezien het volume dient deze asbesthoudende toepassing door een aannemer met opleidingsattest eenvoudige handelingen verwijderd te worden. Conform de geldende verwijderingsprotocollen en veiligheidsvoorschriften.

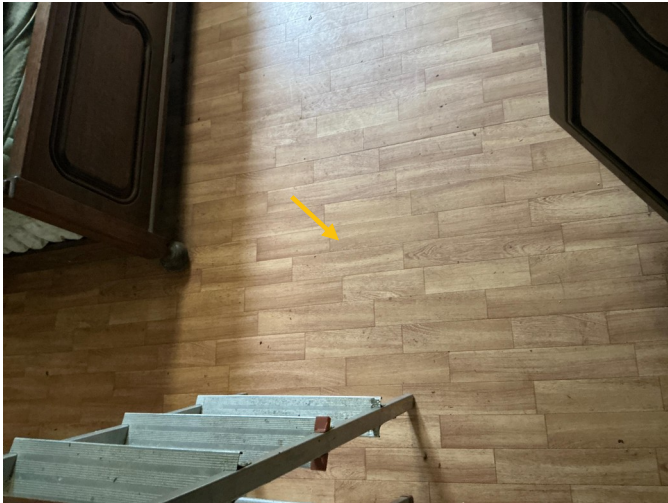
Deze vinyl vloerbedekking bezit geen asbesthoudende kenmerken. De deskundige kan geen uitspraak doen over onderliggende elementen. Hiervoor is destructief onderzoek nodig.

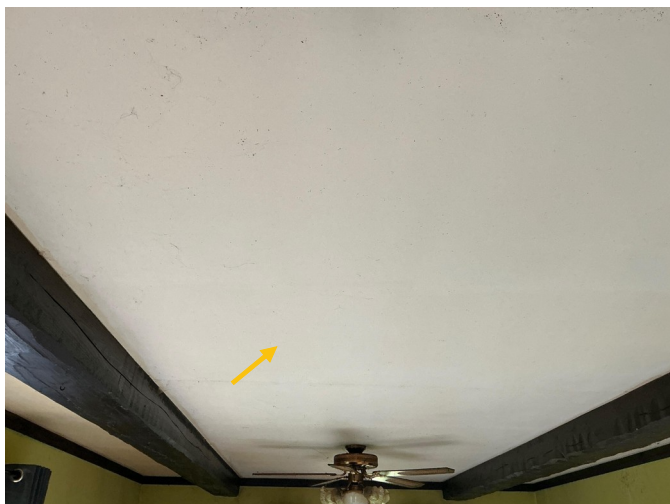
De plafonds zijn uitgewerkt in vezelplaat. Deze bezitten geen asbesthoudende kenmerken. De deskundige kan geen oordeel vellen over achterliggende materialen. Hiervoor is een destructief onderzoek nodig.

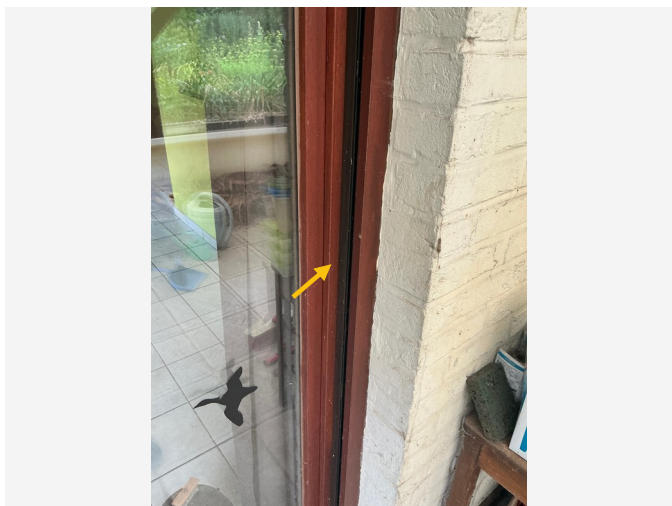
Zowel de profielen als de hechtingskit van het buitenschrijnwerk bezit geen asbesthoudende kenmerken.

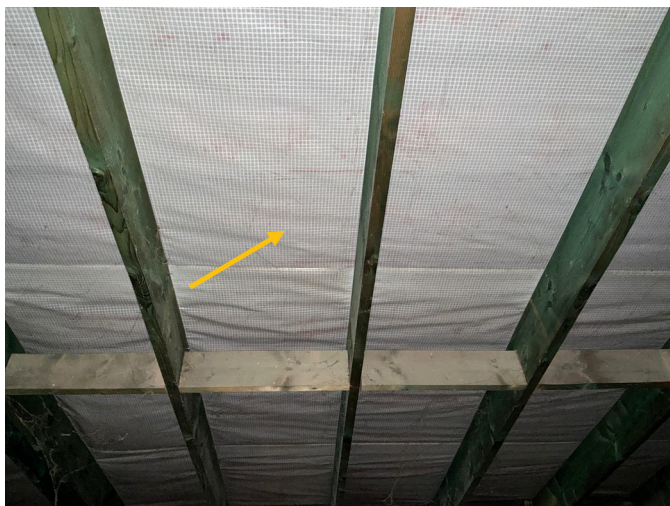
Het onderdak bestaat uit versterkt onderdakfolie. Dit bezit geen asbesthoudende eigenschappen.

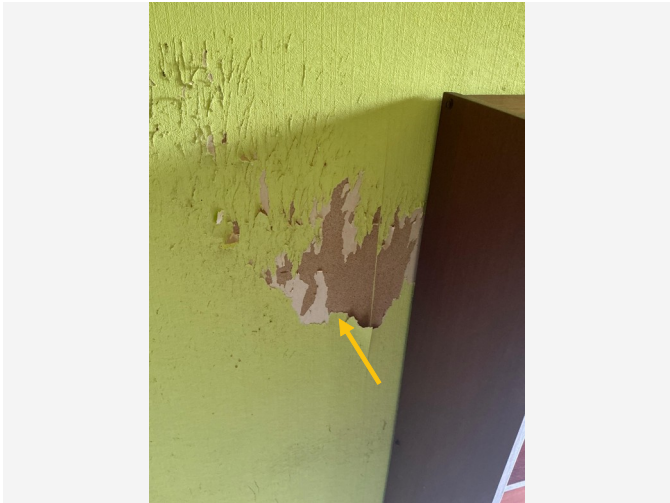
De wanden zijn opgebouwd in vezelplaat. Deze bezitten geen asbesthoudende kenmerken.

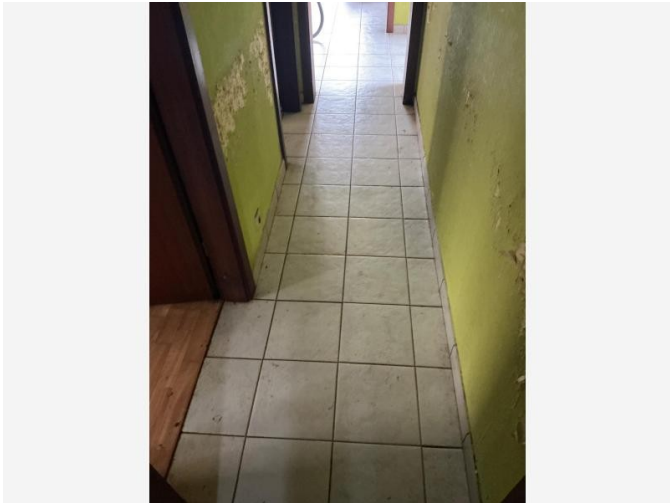
Gezien het bouwjaar van de woning bestaat de mogelijkheid dat de gebruikte tegellijm asbesthoudende componenten bevatte. Destructief onderzoek kan hierin uitsluitsel brengen.

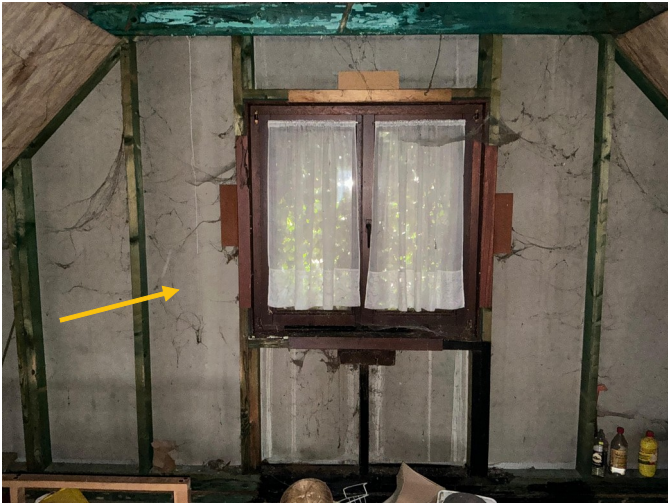
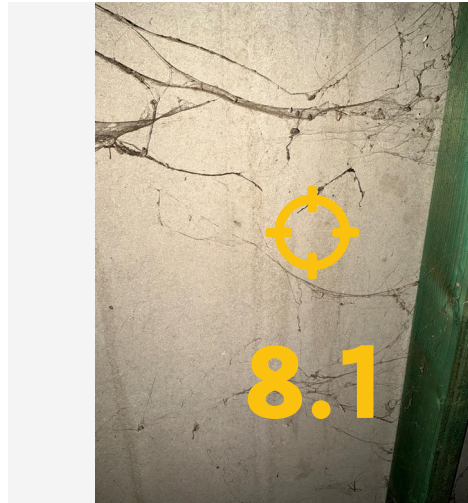
Fiche 8: Vezelcement plaat asbestverdacht

Geen asbest

#	Type	Referentie	Resultaat
8.1	Puntmonster	20250627AAL144BS1	Geen asbest
