# Asbestinventarisatetest

Aalstsesteenweg 144A, 9506 Geraardsbergen

Attestnummer : 20250703-000253.000

Uitgegeven op : 03.07.2025

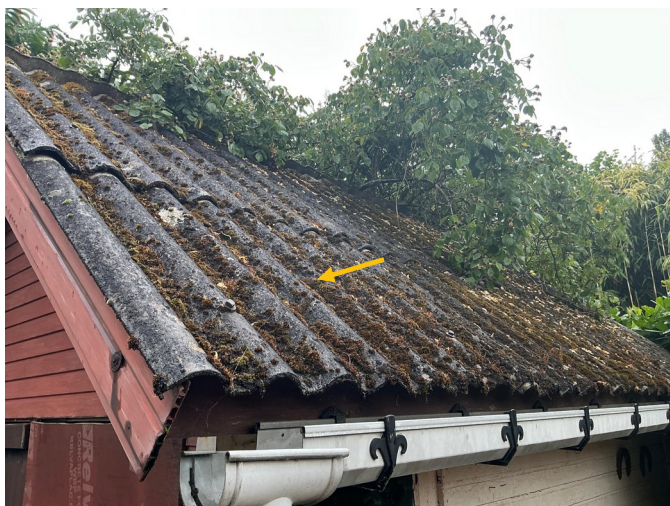
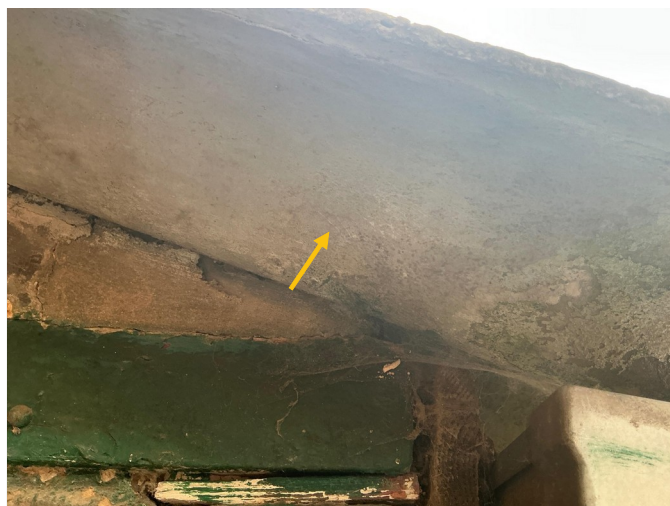
Eindbeoordeling materiaalrisico	Hoog materiaalrisico en/of hoge kans op vezelvrijgave
Opmerking	<p>De bemossing zorgt voor de toestand "Matig beschadigd, matig verweerd." Het ontmossen van deze toepassing is niet toegestaan.</p> <p>Crocidoliet is een aanname bij gebrek aan staalname. Een staalname kan een andere asbestsoort met zich meebrengen en de risicobeoordeling beïnvloeden.</p>

Gebondenheid	Categorie 1: hechtgebonden in oorsprong
Asbestsoort (vezeltype)	Crocidoliet aanwezig
Asbestconcentratie	Laag (< 50%)
Afschermingsgraad van het gehele materiaal	Geheel of deels (ook) vrij aan de binnenlucht
Toestand van het materiaal	Matig beschadigd, matig verweerd

Beschrijving	Golfplaten uit asbestcement
Omgeving	Buiten
Primaire drager	Schuin dak
Asbestmateriaal	Dak- en gevelbekleding - Golfplaat
Bindmiddel van asbestmateriaal	Cement
Gebondenheid op basis van bindmiddel	Hecht
Hoeveelheid (oppervlakte - aantal)	<ul style="list-style-type: none"><li>• 13,50 m<sup>2</sup> - 1 stuk</li></ul>
Totale oppervlakte	13,50 m <sup>2</sup>
Eenvoudig bereikbaar	Ja
Bevestigingswijze	<ul style="list-style-type: none"><li>• Geschroefd</li><li>• Genageld, geniet</li></ul>
Identificatiemethode	Vaststelling zonder monstername
Destructieve handeling voor identificatie	Nee
Opmerking	Deze oppervlakte is een berekende schatting. Er worden geen rechten aan verleend.

**Dringend verwijderen**

- Zorg voor een veilig beheer. Vermijd het beschadigen van het asbestmateriaal. Controleer de toestand jaarlijks op wijzigingen.
- Hemelwater dat afspoelt van asbestcement daken of gevels kan asbestdeeltjes bevatten. Gebruik het enkel voor gesloten circuits (bv. spoelen toiletten). Reinig na het vervangen van het dak of de gevel de dakgoten en regenwaterput of -ton om asbesthoudend sediment of slib te verwijderen
- Voer bijkomende staalname(s) uit.

- Eenvoudige handelingen: mag via doe-het-zelf of door werknemer(s) met opleidingsattest eenvoudige handelingen  
Deze asbesthoudende toepassing kan door middel van DHZ of eenvoudige handelingen verwijderd worden. Gebruik hierbij de gepaste persoonlijke beschermingsmiddelen, vermijdt vezelvrijgave en voer het asbesthoudend afval, dubbel verpakt, via de juiste afvalstroom af.

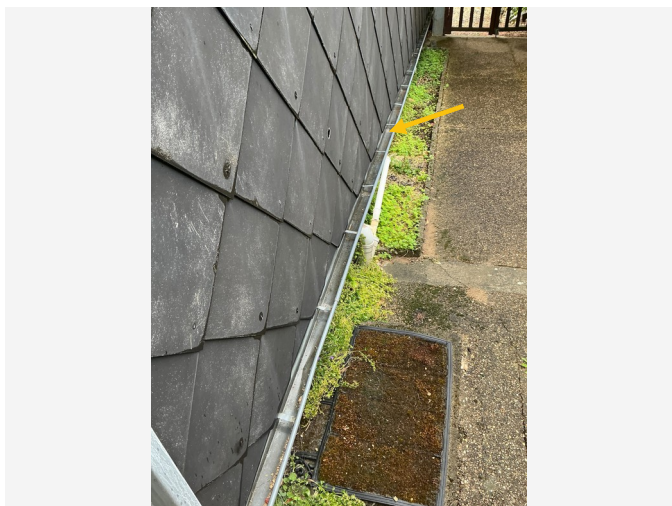
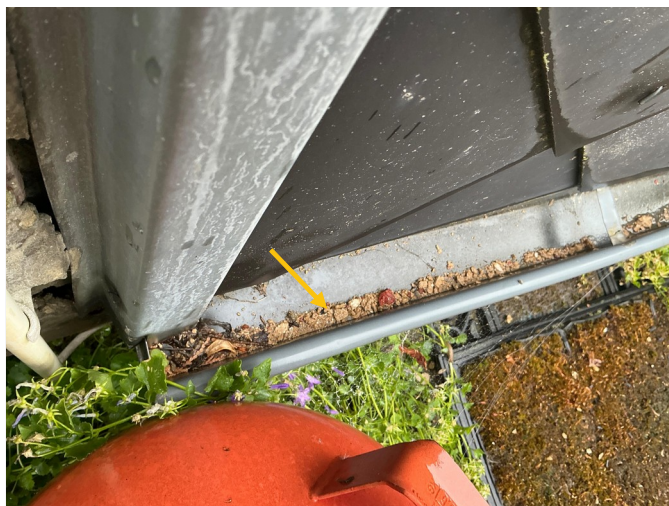
Beschrijving	Sediment dakgoot
Type afvalstof	Betreft resten (contaminatie) van verwerking of beschadiging
Type resten (contaminatie)	<ul style="list-style-type: none"><li>Stof, deeltjes &lt; 4 mm, flinters, gruis (los, opliggend)</li><li>Stof, deeltjes &lt; 4 mm, flinters, gruis (vermengd in materiaal)</li></ul>
Besmette materialen	<ul style="list-style-type: none"><li>Sediment (dakgoot, afvoerbuys, regenwaterput, ...)</li></ul>
Bron van de resten	De bron van de resten is het schuin dak bedekt met asbesthoudende golfplaten en de gevel bekleedt met asbesthoudende gevelleien.
Omgeving	Buiten
Primaire drager	Infrastructuur hemelwater (opvang en afvoer)
Gebondenheid resten	Niet hecht
Hoeveelheid (gewicht - aantal)	<ul style="list-style-type: none"><li>2,00 kg - 1 stuk</li></ul>
Totaal gewicht	2,00 kg
Eenvoudig bereikbaar	Ja
Identificatiemethode	Vaststelling zonder monsternamen
Opmerking	Deze hoeveelheid is louter symbolisch. Er worden geen rechten aan verleend.

**Dringend verwijderen**

- Verwijder het asbestafval.
- Voer bijkomende staalname(s) uit.

- Eenvoudige handelingen: mag via doe-het-zelf of door werknemer(s) met opleidingsattest eenvoudige handelingen  
Deze asbesthoudende toepassing kan door middel van DHZ of eenvoudige handelingen verwijderd worden. Gebruik hierbij steeds de gepaste persoonlijke beschermingsmiddelen, vermijdt vezelvrijgave en voer het asbesthoudend afval, dubbel verpakt, via de juiste afvalstroom af.

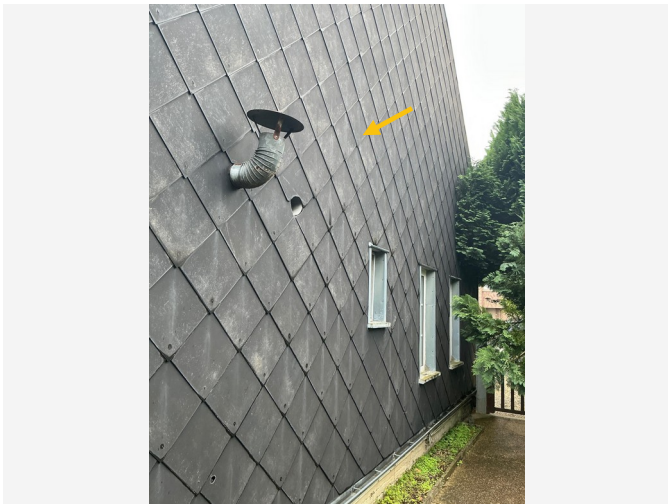
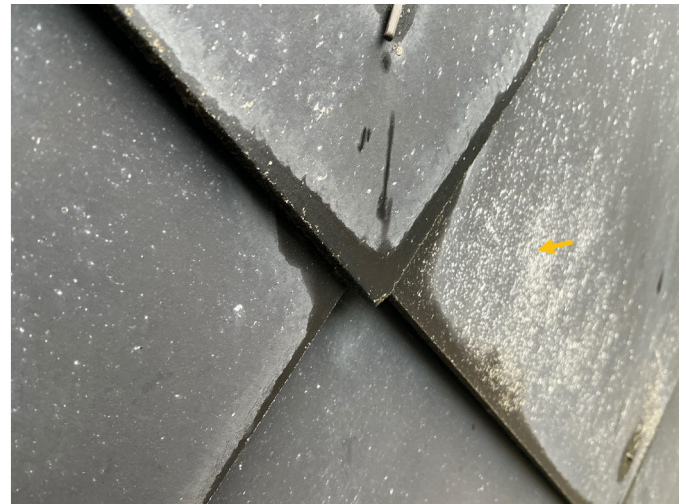
Eindbeoordeling materiaalrisico	Laag materiaalrisico en/of verlaagde kans op vezelvrijgave
Opmerking	Crocidoliet wordt aangenomen omdat er geen staal werd genomen. Staalname kan een ander soort asbest bewijzen en als dusdanig ook invloed hebben op de risico-analyse.

Gebondenheid	Categorie 1: hechtgebonden in oorsprong
Asbestsoort (vezeltype)	Crocidoliet aanwezig
Asbestconcentratie	Laag (< 50%)
Afschermingsgraad van het gehele materiaal	Geheel of deels vrij aan de buitenlucht
Toestand van het materiaal	Licht beschadigd, licht verweerd. Intact calciumsilicaatmateriaal of categorie III 'gebondenheid'

Beschrijving	Gevelleien uit asbestcement
Omgeving	Buiten
Primaire drager	Wand buitenschil
Asbestmateriaal	Dak- en gevelbekleding - Lei, shingle
Bindmiddel van asbestmateriaal	Cement
Gebondenheid op basis van bindmiddel	Hecht
Hoeveelheid (oppervlakte - aantal)	• 52,00 m <sup>2</sup> - 1 stuk
Totale oppervlakte	52,00 m <sup>2</sup>
Eenvoudig bereikbaar	Ja
Bevestigingswijze	• Genageld, geniet
Identificatiemethode	Vaststelling zonder monsternamen
Destructieve handeling voor identificatie	Nee
Opmerking	Deze oppervlakte is een beredeneerde schatting. Er worden geen rechten aan verleend.

Verwijderen

- Zorg voor een veilig beheer. Vermijd het beschadigen van het asbestmateriaal. Controleer de toestand jaarlijks op wijzigingen.
- Hemelwater dat afspoelt van asbestcement daken of gevels kan asbestdeeltjes bevatten. Gebruik het enkel voor gesloten circuits (bv. spoelen toiletten). Reinig na het vervangen van het dak of de gevel de dakgoten en regenwaterput of -ton om asbesthoudend sediment of slib te verwijderen
- Voer bijkomende staalname(s) uit.

- Eenvoudige handelingen: mag via doe-het-zelf of door werknemer(s) met opleidingsattest eenvoudige handelingen  
Deze asbesthoudende toepassing dient, door het grote volume, door een aannemer met opleidingsattest eenvoudige handelingen verwijderd te worden. Dit conform de geldende verwijderingsprotocollen en veiligheidsvoorschriften.

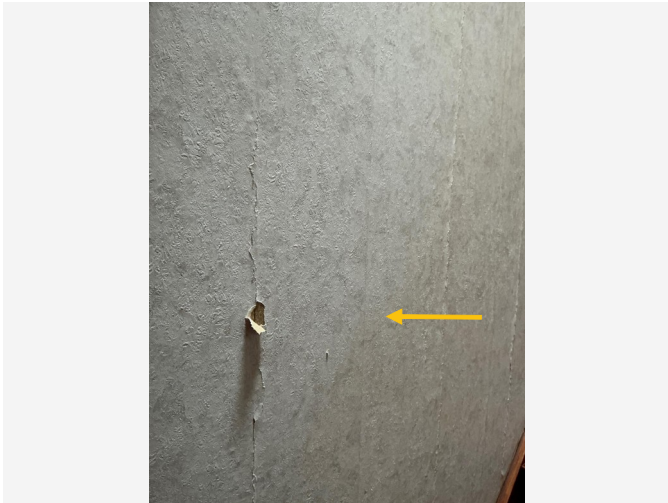
De wanden zijn uitgewerkt in vezelplaat en bekleedt met behangpapier. Dit bezit geen asbesthoudende kenmerken. De deskundige kan geen uitspraak doen over achterliggende materialen. Hiervoor is een destructief onderzoek nodig.

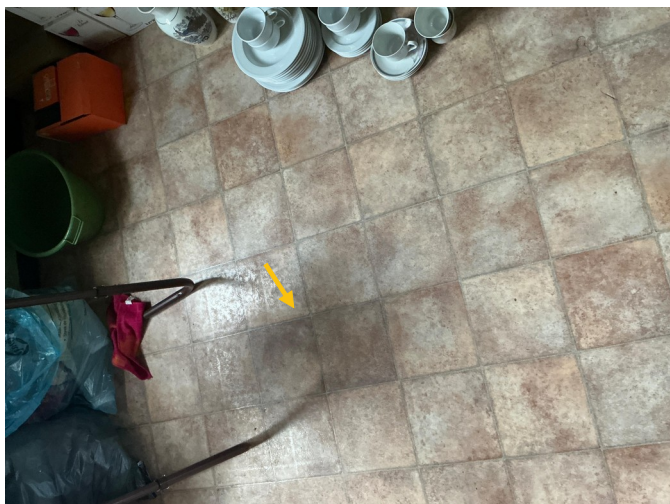
Deze vinyl vloerbedekking bezit geen asbesthoudende kenmerken. De deskundige kan geen uitspraak doen over onderliggende elementen. Hiervoor is destructief onderzoek nodig.

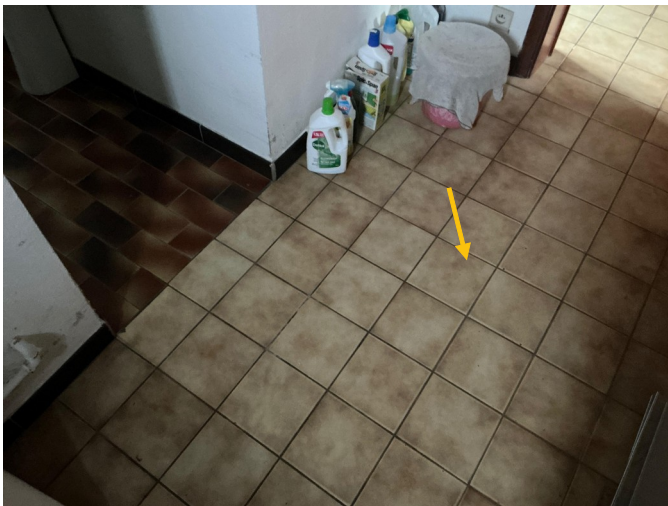
Gezien het bouwjaar van de woning bestaat de mogelijkheid dat de gebruikte tegellijm asbesthoudende componenten bevatte. Destructief onderzoek kan hierin uitsluitsel brengen.

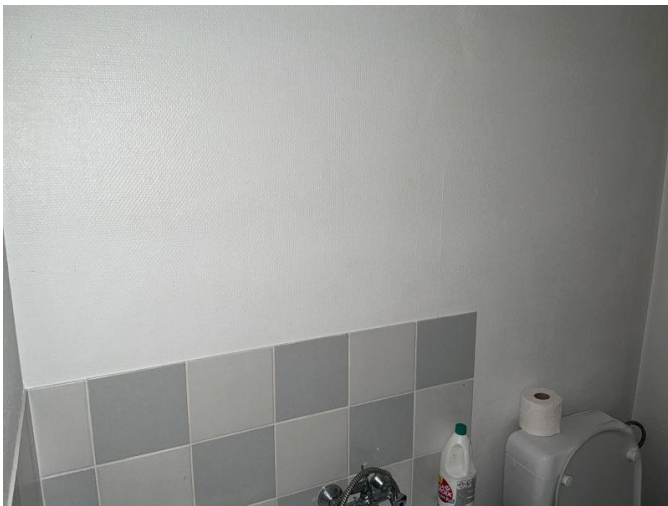
De wanden zijn uitgewerkt in gyproc-panelen. Deze bezitten geen asbesthoudende kenmerken. De deskundige kan geen uitspraak doen over achterliggende materialen. Hiervoor is een destructief onderzoek nodig.

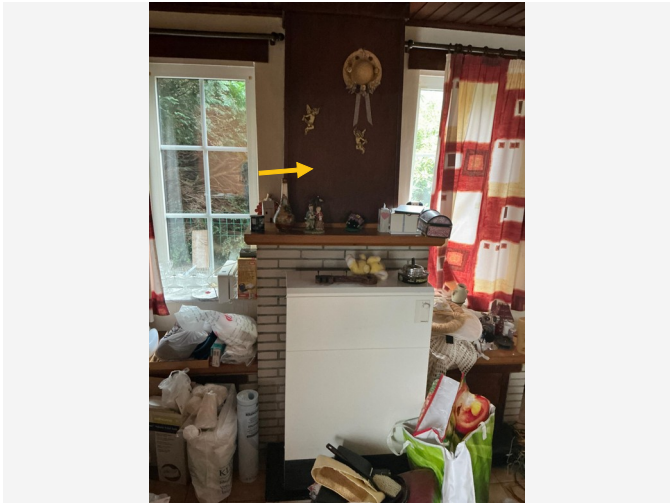
Gezien de ouderdom van de woning bestaat de mogelijkheid dat de rookgaskanalen opgebouwd zijn uit asbesthoudende elementen.

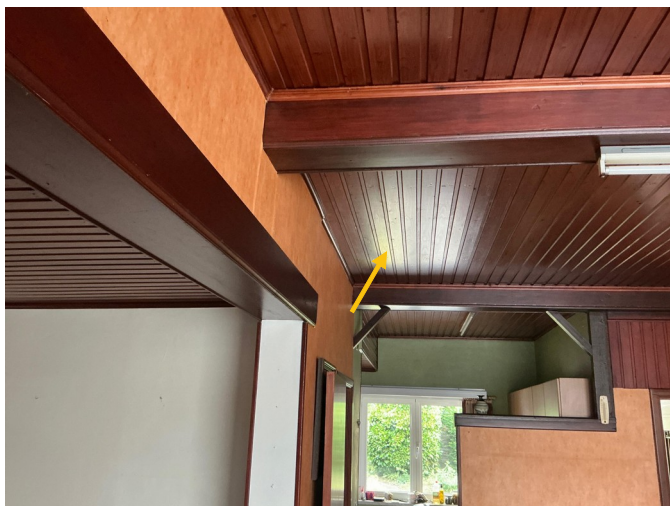
De plafonds zijn uitgewerkt in houten planchetten. Deze bezitten geen asbesthoudende kenmerken. De deskundige kan geen uitspraak doen over achterliggende materialen, hiervoor is destructief onderzoek nodig.

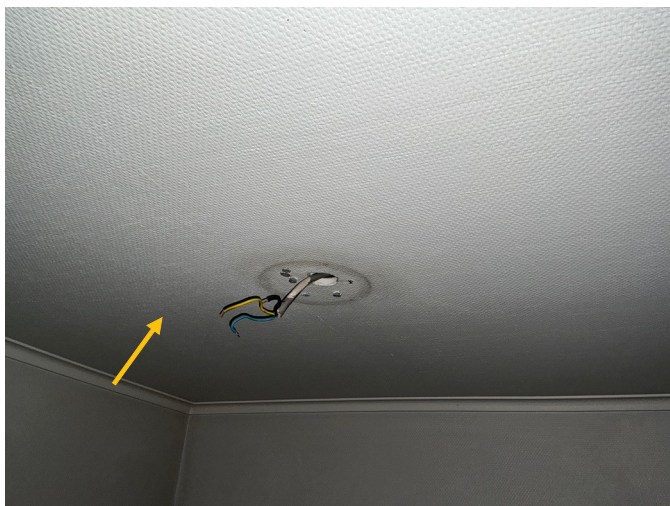
De plafonds zijn uitgewerkt in gyproc-panelen. Deze bezitten geen asbesthoudende kenmerken. De deskundige kan geen uitspraak doen over achterliggende materialen. Hiervoor is een destructief onderzoek nodig.

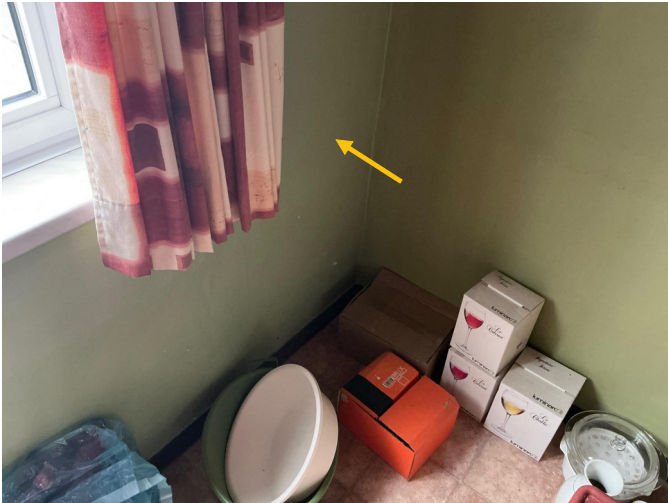
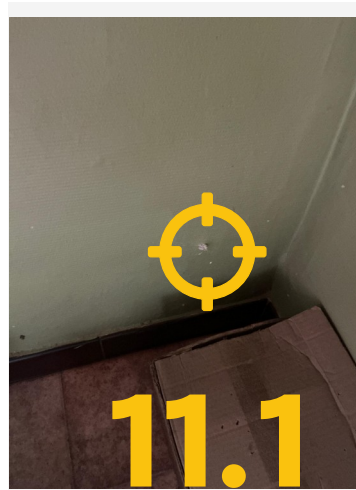
## Fiche 11: Pleisterwerk muren

Geen asbest

#	Type	Referentie	Resultaat
11.1	Mengmonster	20250627AA144AS1	Geen asbest
