Asbestinventarisatattest

Steenstraat 38, 9500 Geraardsbergen

Attestnummer : 20250805-000067.000

Uitgegeven op : 05.08.2025

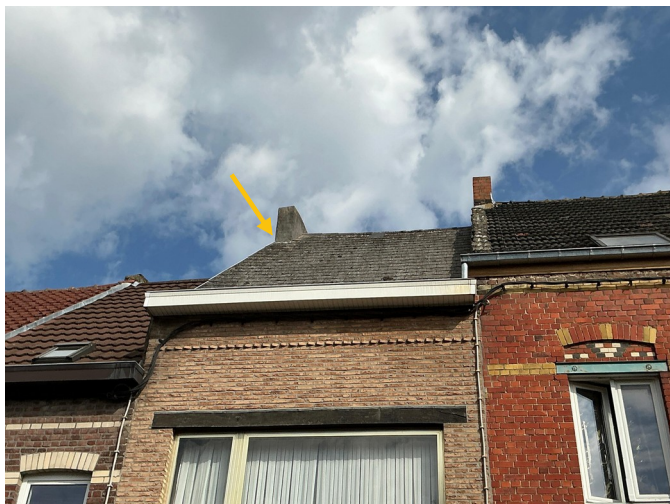
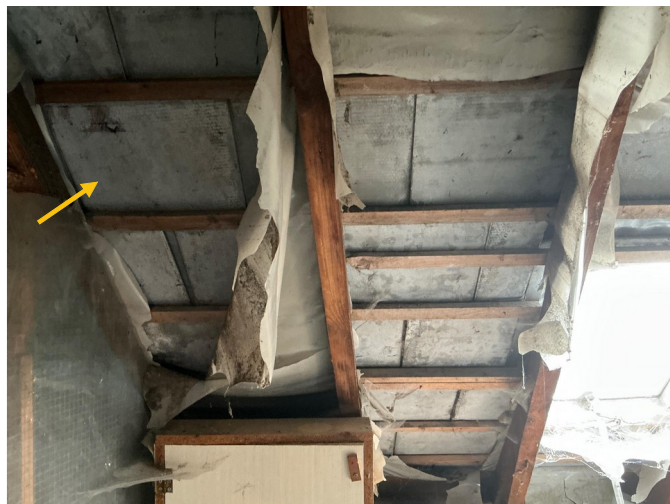
Het asbestmateriaal valt onder de mijlpaal van 2034.

Dringend verwijderen

Eindbeoordeling materiaalrisico	Hoog materiaalrisico en/of hoge kans op vezelvrijgave
Opmerking	Crocidoliet wordt aangenomen omdat er geen staal werd genomen. Een staalname kan de ware asbestsoort bewijzen. Dit kan een invloed hebben om de risicobeoordeling. Korstmossen op deze leien veroorzaken de "Matig beschadigd, matig verweerd" toestand.

Gebondenheid	Categorie 1: hechtgebonden in oorsprong
Asbestsoort (vezeltype)	Crocidoliet aanwezig
Asbestconcentratie	Laag (< 50%)
Afschermingsgraad van het gehele materiaal	Geheel of deels (ook) vrij aan de binnenlucht
Toestand van het materiaal	Matig beschadigd, matig verweerd

Beschrijving	Leien uit asbestcement
Omgeving	Buiten
Primaire drager	Schuin dak
Asbestmateriaal	Dak- en gevelbekleding - Lei, shingle
Bindmiddel van asbestmateriaal	Cement
Gebondenheid op basis van bindmiddel	Hecht
Hoeveelheid (oppervlakte - aantal)	• 35,00 m ² - 1 stuk
Totale oppervlakte	35,00 m ²
Eenvoudig bereikbaar	Ja
Bevestigingswijze	• Genageld, geniet
Identificatiemethode	Vaststelling zonder monsternamen
Destructieve handeling voor identificatie	Nee
Opmerking	Deze oppervlakte is een berekende hoeveelheid. Er worden geen rechten aan verleend.

- Zorg voor een veilig beheer. Vermijd het beschadigen van het asbestmateriaal. Controleer de toestand jaarlijks op wijzigingen.
- Hemelwater dat afspoelt van asbestcement daken of gevels kan asbestdeeltjes bevatten. Gebruik het enkel voor gesloten circuits (bv. spoelen toiletten). Reinig na het vervangen van het dak of de gevel de dakgoten en regenwaterput of -ton om asbesthoudend sediment of slib te verwijderen
- Voer bijkomende staalname(s) uit.

- Eenvoudige handelingen: mag via doe-het-zelf of door werknemer(s) met opleidingsattest eenvoudige handelingen
Bij het verwijderen van asbesthoudende gevelleien is het essentieel om veilig te werk te gaan. Particulieren mogen zelf asbesthoudende materialen verwijderen tot een oppervlakte van 35 vierkante meter. Voor grotere oppervlaktes of bij twijfel is het aanbevolen dit werk over te laten aan een erkend asbestverwijderaar of een aannemer met een opleidingsattest voor eenvoudige handelingen. Hieronder volgt een handleiding voor het veilig verwijderen van gevelleien, met speciale aandacht voor het voorkomen van breuk:

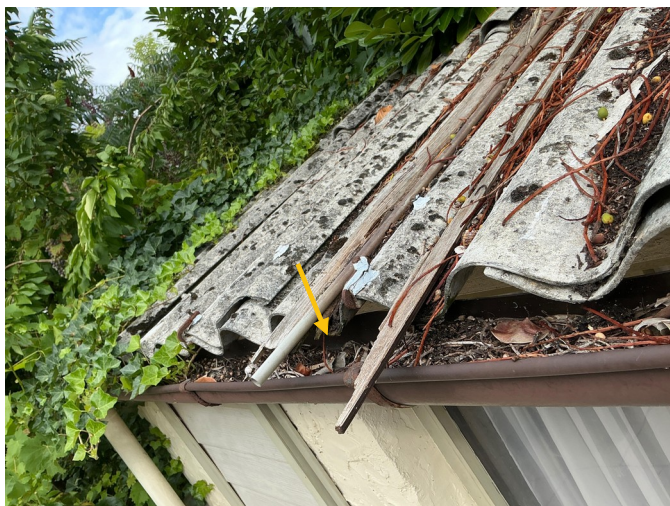
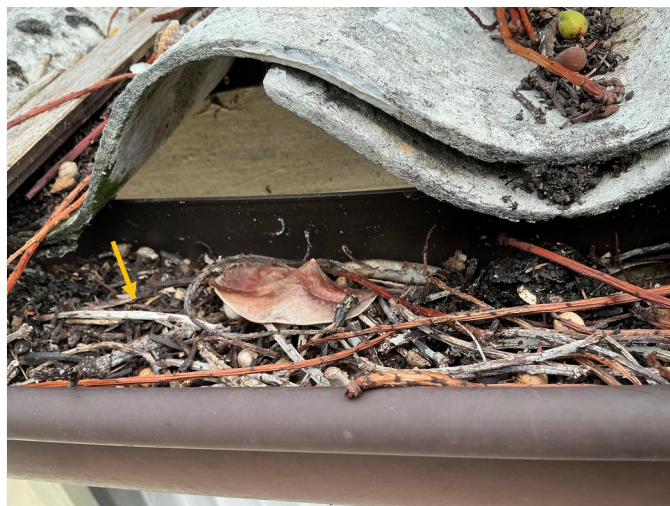
Fiche 2: Sediment dakgoot

Het asbestmateriaal valt onder de mijlpaal van 2040.

Dringend verwijderen

Beschrijving	Sediment dakgoot
Type afvalstof	Betreft resten (contaminatie) van verwerking of beschadiging
Type resten (contaminatie)	<ul style="list-style-type: none">Stof, deeltjes < 4 mm, flinters, gruis (vermengd in materiaal)
Besmette materialen	<ul style="list-style-type: none">Sediment (dakgoot, afvoerbuïs, regenwaterput, ...)
Bron van de resten	De bron van de resten is het schuin dak bedekt met asbesthoudende cementleien en met asbesthoudende golfplaten.
Omgeving	Buiten
Primaire drager	Infrastructuur hemelwater (opvang en afvoer)
Gebondenheid resten	Niet hecht
Hoeveelheid (gewicht - aantal)	<ul style="list-style-type: none">2,00 kg - 1 stuk
Totaal gewicht	2,00 kg
Eenvoudig bereikbaar	Ja
Identificatiemethode	Vaststelling zonder monstername
Opmerking	Deze hoeveelheid is een beredeneerde schatting. Er worden geen rechten aan verleend.

- Verwijder het asbestafval.
- Voer bijkomende staalname(s) uit.

- Eenvoudige handelingen: mag via doe-het-zelf of door werknemer(s) met opleidingsattest eenvoudige handelingen
Deze asbesthoudende toepassing kan door middel van DHZ of eenvoudige handelingen verwijderd worden. Gebruik hierbij steeds de gepaste persoonlijke beschermingsmiddelen, vermijdt vezelvrijgave en voer het asbesthoudend afval, dubbel verpakt, via de juiste afvalstroom af.

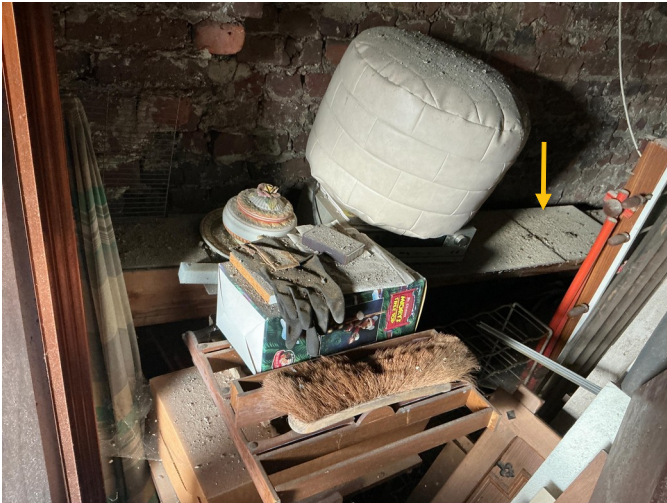
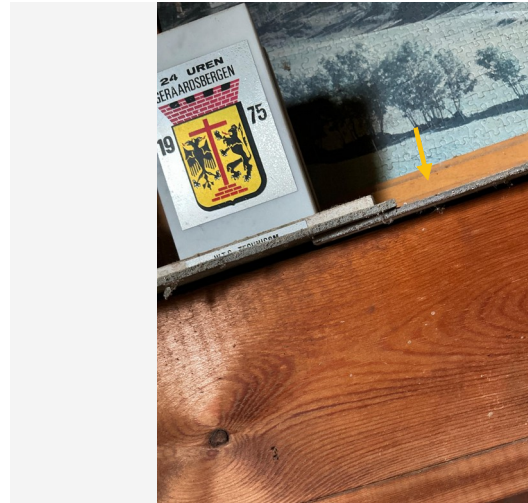
Het asbestmateriaal valt onder de mijlpaal van 2040.

Dringend verwijderen

Beschrijving	Leien in asbestcement
Type afvalstof	Betreft stock-voorraad of gedemonteerde asbestmaterialen
Aanwezige resten	De resten betreffen asbesthoudende leien die de afvoer van het hemelwaterkanaal bedekken.
Omgeving	Binnen
Primaire drager	Infrastructuur hemelwater (opvang en afvoer)
Asbestmaterialen	<ul style="list-style-type: none">Dak- en gevelbekleding - Lei, shingle
Bindmiddel van asbestmateriaal	Cement
Gebondenheid op basis van bindmiddel	Hecht
Hoeveelheid (gewicht - aantal)	<ul style="list-style-type: none">5,00 kg - 1 stuk
Totaal gewicht	5,00 kg
Eenvoudig bereikbaar	Ja
Identificatiemethode	Vaststelling zonder monstername
Opmerking	Dit gewicht is een beredeneerde hoeveelheid. Er worden geen rechten aan verleend.

- Verwijder het asbestafval.

- Eenvoudige handelingen: mag via doe-het-zelf of door werknemer(s) met opleidingsattest eenvoudige handelingen
Deze asbesthoudende toepassing kan door middel van DHZ of eenvoudige handelingen verwijderd worden. Gebruik hierbij de gepaste persoonlijke beschermingsmiddelen, vermijdt vezelvrijgave en voer het asbesthoudend afval, dubbel verpakt, via de juiste afvalstroom af.

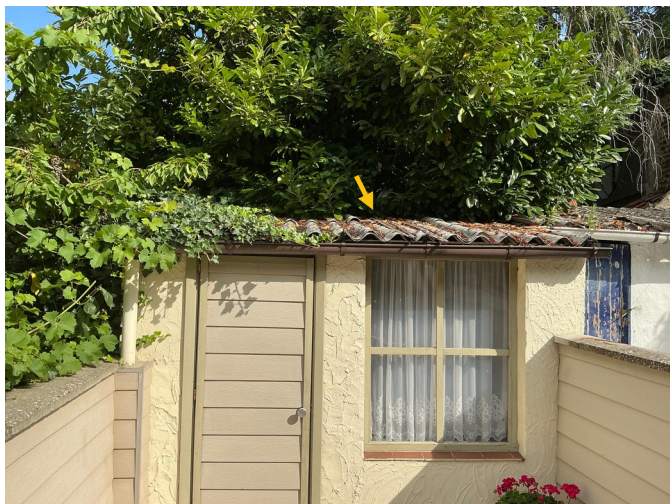
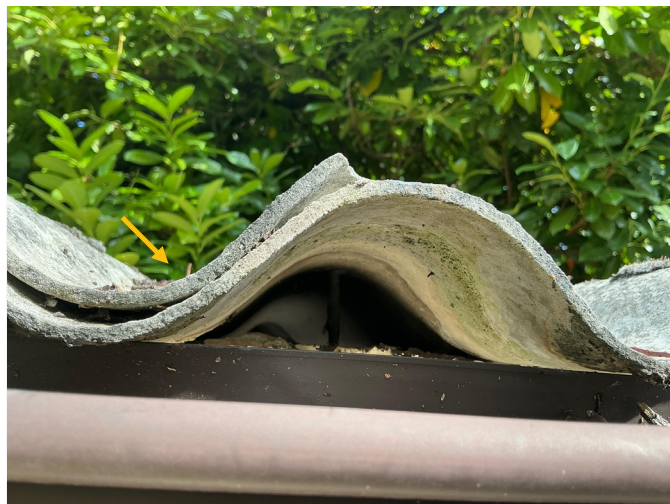
Het asbestmateriaal valt onder de mijlpaal van 2034.

Dringend verwijderen

Eindbeoordeling materiaalisico	Hoog materiaalisico en/of hoge kans op vezelvrijgave
Opmerking	Crocidoliet is een aanname bij gebrek aan een staal. Een staalname kan de ware asbestsoort aanduiden en deze risicobeoordeling beïnvloeden. De aanwezigheid van mossen veroorzaakt de toestand "matig beschadigd, matig verweerd".

Gebondenheid	Categorie 1: hechtgebonden in oorsprong
Asbestsoort (vezeltype)	Crocidoliet aanwezig
Asbestconcentratie	Laag (< 50%)
Afschermingsgraad van het gehele materiaal	Geheel of deels (ook) vrij aan de binnenlucht
Toestand van het materiaal	Matig beschadigd, matig verweerd

Beschrijving	Golfplaten uit asbestcement
Omgeving	Grenst aan binnen- en buitenlucht
Primaire drager	Schuin dak
Asbestmateriaal	Dak- en gevelbekleding - Golfplaat
Bindmiddel van asbestmateriaal	Cement
Gebondenheid op basis van bindmiddel	Hecht
Hoeveelheid (oppervlakte - aantal)	<ul style="list-style-type: none">• 10,00 m² - 1 stuk
Totale oppervlakte	10,00 m ²
Eenvoudig bereikbaar	Ja
Bevestigingswijze	<ul style="list-style-type: none">• Geschroefd• Genageld, geniet
Identificatiemethode	Vaststelling zonder monstername
Destructieve handeling voor identificatie	Nee
Opmerking	Deze oppervlakte is een berekende hoeveelheid. Er worden geen rechten aan verleend.

- Verwijder dit asbestmateriaal zo snel mogelijk. Volg de toestand goed op.
- Hemelwater dat afspoelt van asbestcement daken of gevels kan asbestdeeltjes bevatten. Gebruik het enkel voor gesloten circuits (bv. spoelen toiletten). Reinig na het vervangen van het dak of de gevel de dakgoten en regenwaterput of -ton om asbesthoudend sediment of slib te verwijderen
- Voer bijkomende staalname(s) uit.

- Eenvoudige handelingen: mag via doe-het-zelf of door werknemer(s) met opleidingsattest eenvoudige handelingen
Deze asbesthoudende toepassing kan door middel van DHZ of eenvoudige handelingen verwijderd worden. Gebruik hierbij steeds de gepaste persoonlijke beschermingsmiddelen, vermijdt vezelvrijgave en voer het asbesthoudend afval, dubbel verpakt, via de juiste afvalstroom af.

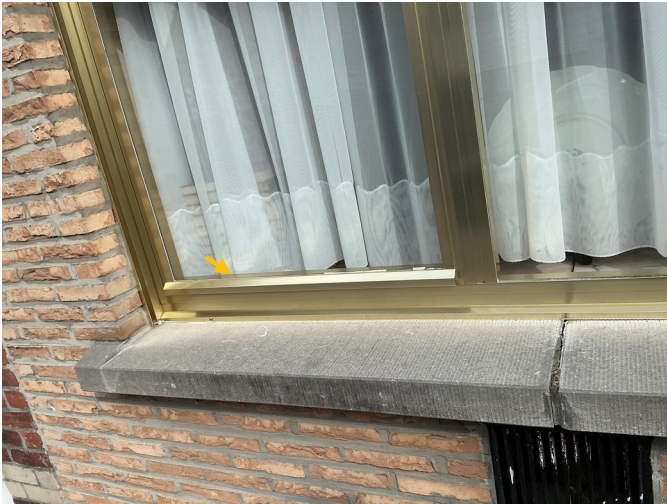
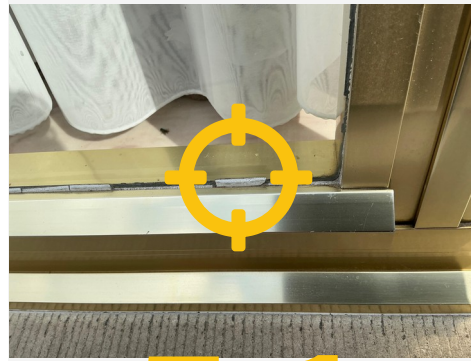
Het asbestmateriaal valt onder de mijlpaal van 2040.

Verwijderen

Eindbeoordeling materiaalrisico	Verhoogd materiaalrisico en/of verhoogde kans op vezelvrijgave
---------------------------------	--

Gebondenheid	Categorie 1: hechtgebonden in oorsprong
Asbestsoort (vezeltype)	Alleen chrysotiel
Asbestconcentratie	Laag (< 50%)
Afschermingsgraad van het gehele materiaal	Geheel of deels vrij aan de buitenlucht
Toestand van het materiaal	Zwaar beschadigd, zwaar verweerd

#	Type	Referentie	Resultaat
5.1	Puntmonster	20250729STE38S1	Chrysotiel

Beschrijving	Mastiek in de ramen
Omgeving	Buiten
Primaire drager	Wandopening verticaal (raam, deur, ...)
Asbestmateriaal	In-situ afwerkingslagen - Pasta, stopverf, voegsel, stopsel, vulsel, mastiek, kitten, ...
Bindmiddel van asbestmateriaal	Kitten, mastiek, pasta
Gebondenheid op basis van bindmiddel	Hecht
Hoeveelheid (gewicht - aantal)	<ul style="list-style-type: none">• 0,50 kg - 1 stuk
Totaal gewicht	0,50 kg
Eenvoudig bereikbaar	Ja
Bevestigingswijze	<ul style="list-style-type: none">• Verlijmd, ingegoten, versmeerd
Identificatiemethode	Vaststelling met monstername
Destructieve handeling voor identificatie	Nee
Opmerking	Dit gewicht is een beredeneerde hoeveelheid. Er worden geen rechten aan verleend. Het gaat om de mastiek tussen raam en profiel.

- Verwijder dit asbestmateriaal zo snel mogelijk. Volg de toestand goed op.

- Eenvoudige handelingen: mag via doe-het-zelf of door werknemer(s) met opleidingsattest eenvoudige handelingen
Deze asbesthoudende toestand kan door middel van DHZ of eenvoudige handelingen verwijderd worden. Gebruik hierbij steeds de gepaste persoonlijke beschermingsmiddelen, vermijdt vezelvrijgave en voer het asbesthoudend afval, dubbel verpakt, via de juiste afvalstroom af.

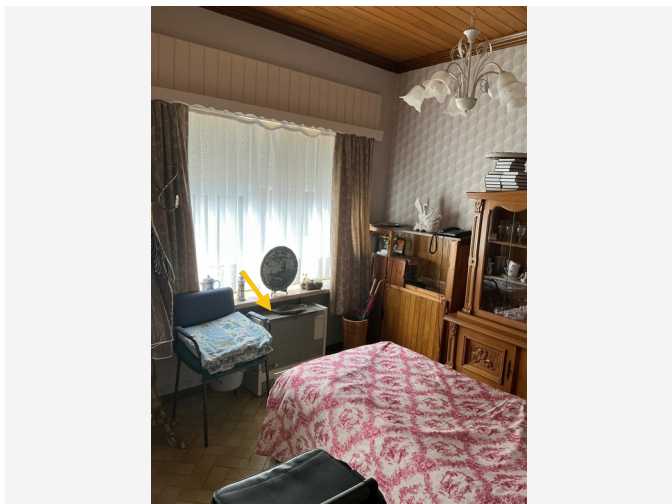
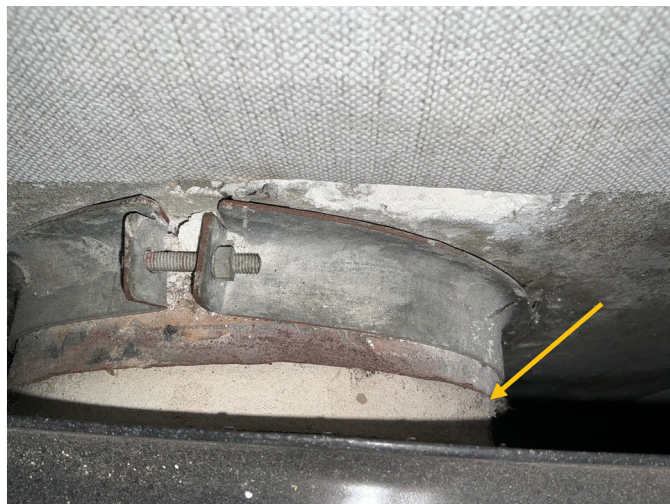
Het asbestmateriaal valt onder de mijlpaal van 2040.

Verwijderen

Eindbeoordeling materiaalrisico	Verhoogd materiaalrisico en/of verhoogde kans op vezelvrijgave
Opmerking	Crocidoliet is een aanname vanwege het gebrek aan een staalname. Een staalname kan een andere asbestsoort aantonen en de risicobeoordeling beïnvloeden.

Gebondenheid	Categorie 1: hechtgebonden in oorsprong
Asbestsoort (vezeltype)	Crocidoliet aanwezig
Asbestconcentratie	Laag (< 50%)
Afschermingsgraad van het gehele materiaal	Geheel of deels (ook) vrij aan de binnenlucht
Toestand van het materiaal	Licht beschadigd, licht verweerd. Intact calciumsilicaatmateriaal of categorie III 'gebondenheid'

Beschrijving	Rookgaskanaal uit asbestcement
Omgeving	Grenst aan binnen- en buitenlucht
Primaire drager	HVAC infrastructuur en uitrusting
Asbestmateriaal	Buis, koker, leiding, pijp, doorvoer
Bindmiddel van asbestmateriaal	Cement
Gebondenheid op basis van bindmiddel	Hecht
Hoeveelheid (lengte - omtrek - dikte - aantal)	<ul style="list-style-type: none">• 0,30 m - 50,00 cm - 0,99 cm - 1 stuk
Totaal volume	0,001 m ³
Eenvoudig bereikbaar	Ja
Bevestigingswijze	<ul style="list-style-type: none">• Geklemd
Identificatiemethode	Vaststelling zonder monsternamen
Destructieve handeling voor identificatie	Nee
Opmerking	Deze hoeveelheid is een beredeneerde schatting. Er worden geen rechten aan verleend.

- Zorg voor een veilig beheer. Vermijd het beschadigen van het asbestmateriaal. Controleer de toestand jaarlijks op wijzigingen.
- Voer bijkomende staalname(s) uit.

- Eenvoudige handelingen: mag via doe-het-zelf of door werknemer(s) met opleidingsattest eenvoudige handelingen
Deze asbesthoudende toepassing kan door middel van DHZ of eenvoudige handelingen verwijderd worden. Gebruik hierbij de gepaste persoonlijke beschermingsmiddelen, vermijdt vezelvrijgave en voer het asbesthoudend afval, dubbel verpakt, via de juiste afvalstroom af.

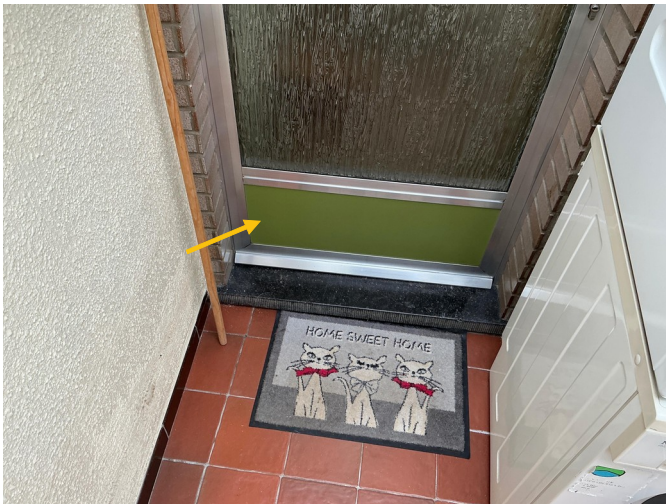
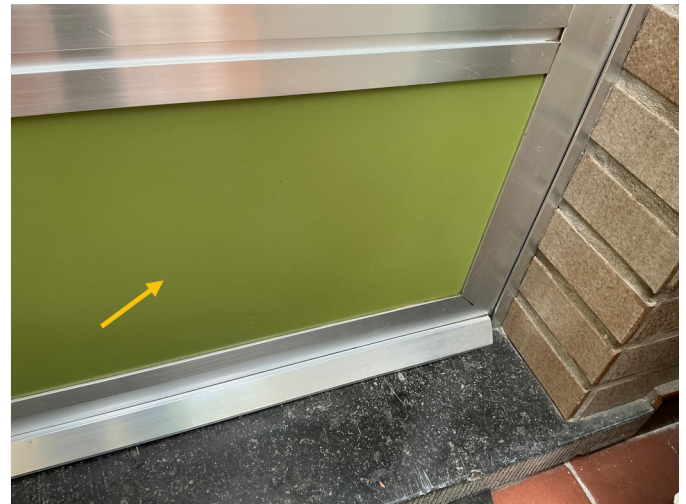
Het asbestmateriaal valt onder de mijlpaal van 2040.

Zorgvuldig beheren

Eindbeoordeling materiaalisico	Laag materiaalisico en/of verlaagde kans op vezelvrijgave
Opmerking	Crocidoliet is een aanname bij gebrek aan staalname. Een staalname kan een andere asbestsoort met zich meebrengen en de risicobeoordeling beïnvloeden.

Gebondenheid	Categorie 1: hechtgebonden in oorsprong
Asbestsoort (vezeltype)	Crocidoliet aanwezig
Asbestconcentratie	Laag (< 50%)
Afschermingsgraad van het gehele materiaal	Geheel of deels (ook) vrij aan de binnenlucht
Toestand van het materiaal	Onbeschadigd, niet verweerd

Beschrijving	Glasal in schrijnwerk
Omgeving	Binnen
Primaire drager	Wandopening verticaal (raam, deur, ...)
Asbestmateriaal	Plaat, paneel, tablet - Geëmailleerd, type Glasal
Bindmiddel van asbestmateriaal	Cement
Gebondenheid op basis van bindmiddel	Hecht
Hoeveelheid (oppervlakte - dikte - aantal)	• 1,00 m ² - 0,50 cm - 1 stuk
Totaal volume	0,005 m ³
Eenvoudig bereikbaar	Ja
Bevestigingswijze	<ul style="list-style-type: none">• Geklemd• Geschroefd
Identificatiemethode	Vaststelling zonder monstername
Destructieve handeling voor identificatie	Nee
Opmerking	Deze oppervlakte is een berekende schatting. Er worden geen rechten aan verleend.

- Zorg voor een veilig beheer. Vermijd het beschadigen van het asbestmateriaal. Controleer de toestand jaarlijks op wijzigingen.
- Voer bijkomende staalname(s) uit.

- Eenvoudige handelingen: mag via doe-het-zelf of door werknemer(s) met opleidingsattest eenvoudige handelingen
Deze asbesthoudende toepassing kan door een aannemer met opleidingsattest eenvoudige handelingen verwijderd worden. Conform de geldende verwijderingsprotocollen en veiligheidsvoorschriften. Steeds gebruik makend van de gepaste persoonlijke beschermingsmiddelen, zonder vezelvrijgave en het asbesthoudende afval dient dubbel verpakt afgevoerd te worden.

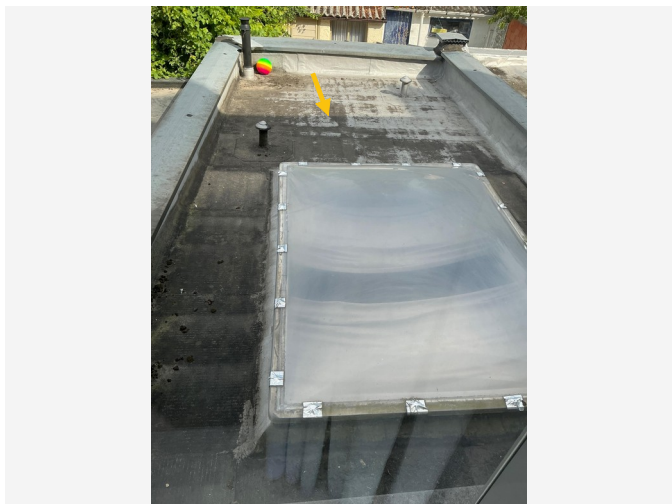
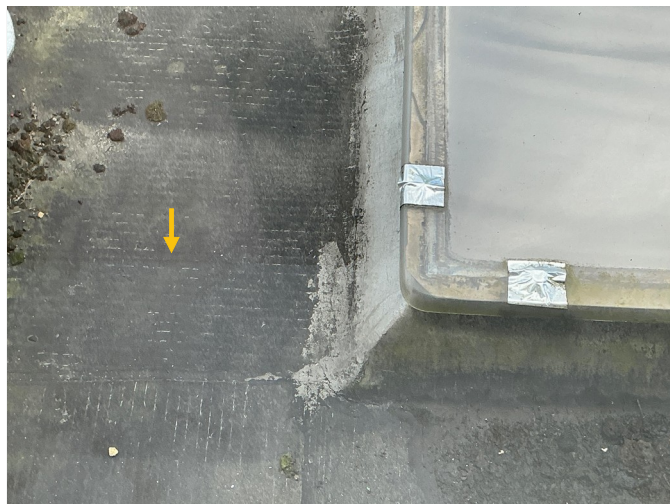
Het asbestmateriaal valt onder de mijlpaal van 2040.

Zorgvuldig beheren

Eindbeoordeling materiaalisico	Laag materiaalisico en/of verlaagde kans op vezelvrijgave
Opmerking	Een staalname kan een andere asbestsoort met zich meebrengen en de risicobeoordeling beïnvloeden.

Gebondenheid	Categorie 1: hechtgebonden in oorsprong
Asbestsoort (vezeltype)	Alleen chrysotiel
Asbestconcentratie	Laag (< 50%)
Afschermingsgraad van het gehele materiaal	Geheel of deels vrij aan de buitenlucht
Toestand van het materiaal	Licht beschadigd, licht verweerd. Intact calciumsilicaatmateriaal of categorie III 'gebondenheid'

Beschrijving	Roofing asbestverdacht
Omgeving	Buiten
Primaire drager	Plat dak
Asbestmateriaal	Dak- en gevelbekleding - Roofing
Bindmiddel van asbestmateriaal	Bitumen (roofing, teer, asfalt)
Gebondenheid op basis van bindmiddel	Hecht
Hoeveelheid (oppervlakte - aantal)	• 15,00 m ² - 1 stuk
Totale oppervlakte	15,00 m ²
Eenvoudig bereikbaar	Ja
Bevestigingswijze	• Verlijmd, ingegoten, versmeerd
Identificatiemethode	Vaststelling zonder monstername Motivatie: Groot risico op structurele gevolgschade (lekschade, werking installatie,...)
Destructieve handeling voor identificatie	Nee
Opmerking	<p>Deze oppervlakte is een beredeneerde schatting, waaraan geen rechten worden verleend.</p> <p>Er werd om economische reden geen staal genomen. Opdrachtgever begrijpt dat daarom moet worden aangenomen dat deze toepassing asbest bevat, tot tegendeel wordt bewezen . Ook de kans op lekken maakt dat een staalname niet evident was zonder schade aan te richten.</p>

- Zorg voor een veilig beheer. Vermijd het beschadigen van het asbestmateriaal. Controleer de toestand jaarlijks op wijzigingen.
- Voer bijkomende staalname(s) uit.

- Eenvoudige handelingen: enkel door erkend asbestverwijderaar
Deze asbesthoudende toepassing dient door een erkend asbestverwijderaar verwijderd te worden. Conform de geldende verwijderingsprotocollen en veiligheidsvoorschriften.

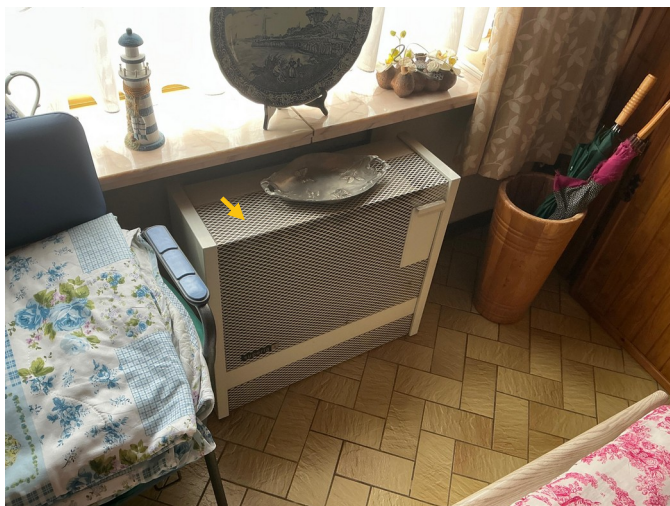
Gezien de ouderdom van dit toestel bestaat de mogelijkheid dat deze asbesthoudende componenten bevat in de vorm van pakkingen, dichtingen, isolatie of koord. Niet demonteren.

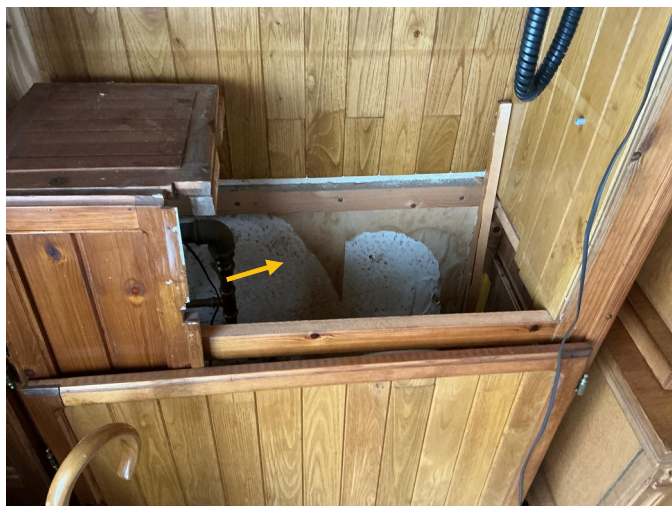
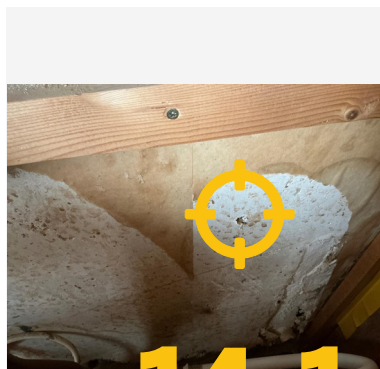
Fiche 14: Pleisterwerk muren

Geen asbest
