# Asbestinventarisatetest

Hoogbaan 3, 1540 Pajottegem

Attestnummer : 20250815-000139.000

Uitgegeven op : 15.08.2025

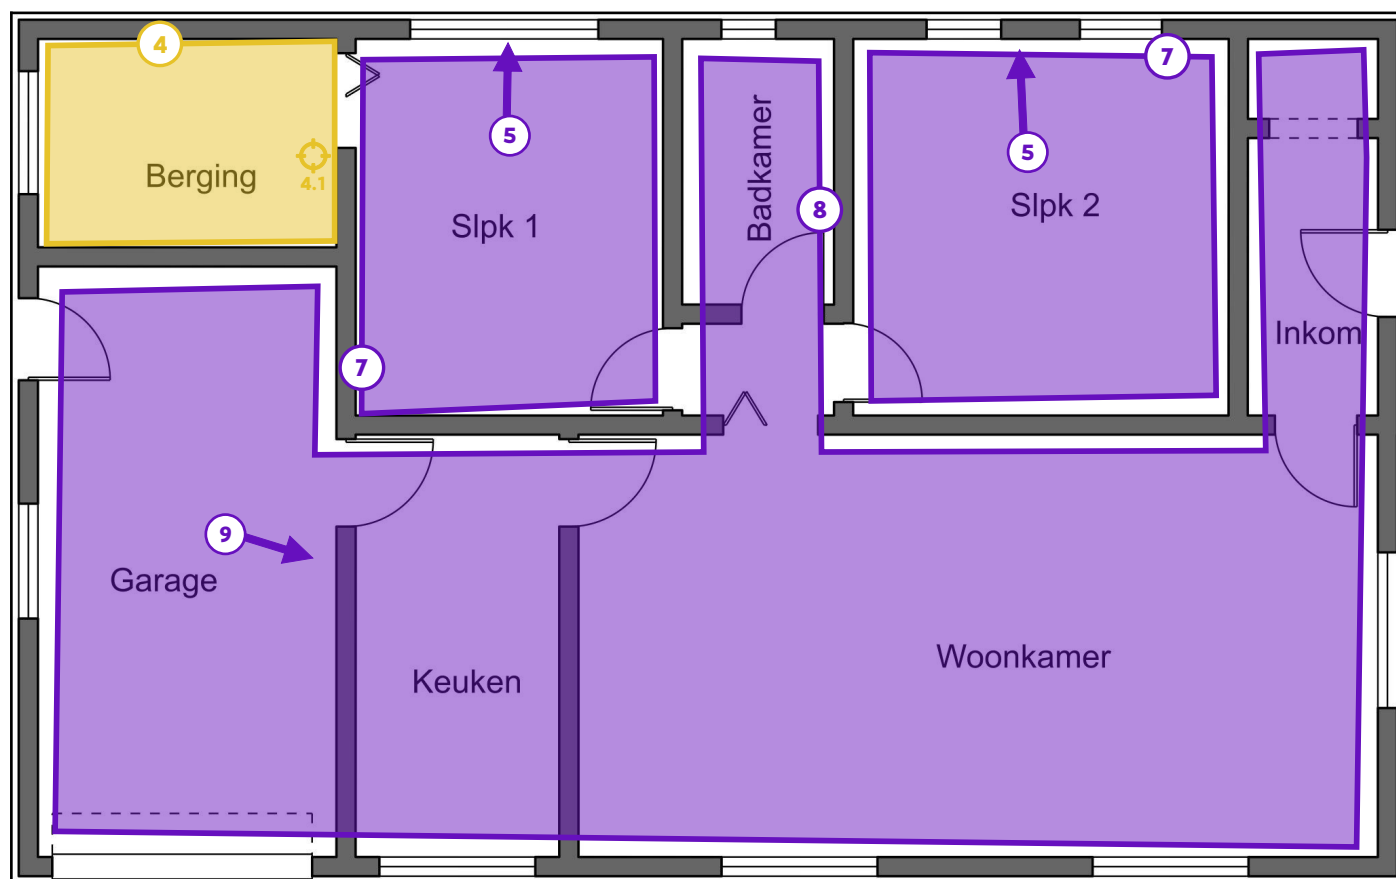
## Plan 1.1: Gelijkvloers plan

Beschrijving	Type	Actie
4. Vinyl vloerbedekking	Asbestmateriaal	Zorgvuldig beheren
4.1 Code: 20250813HOO3S1	Puntmonster	-
5. Radiatoren bestaande uit gekoppelde panelen	Advies	-
7. Vloerbedekking kurk	Advies	-
8. Tegellijm vloertegels	Advies	-
9. CV-ketel	Advies	-

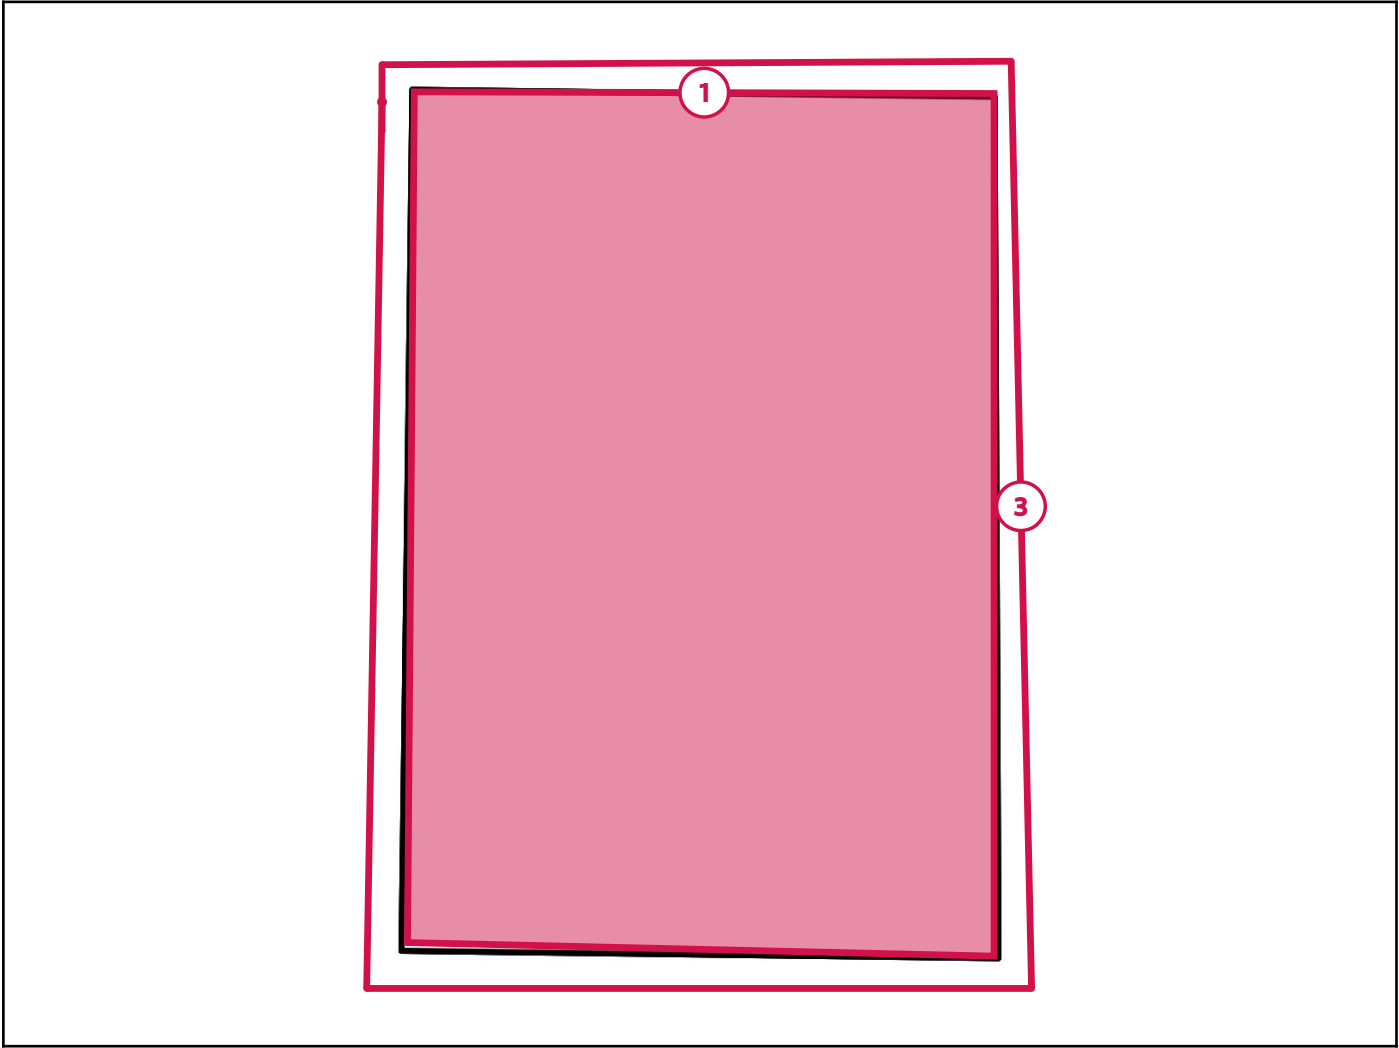
# Plan 1.3: Dak plan

Beschrijving	Type	Actie
1. Leien uit asbestcement	Asbestmateriaal	Dringend verwijderen
3. Sediment dakgoot	Asbestmateriaal	Dringend verwijderen

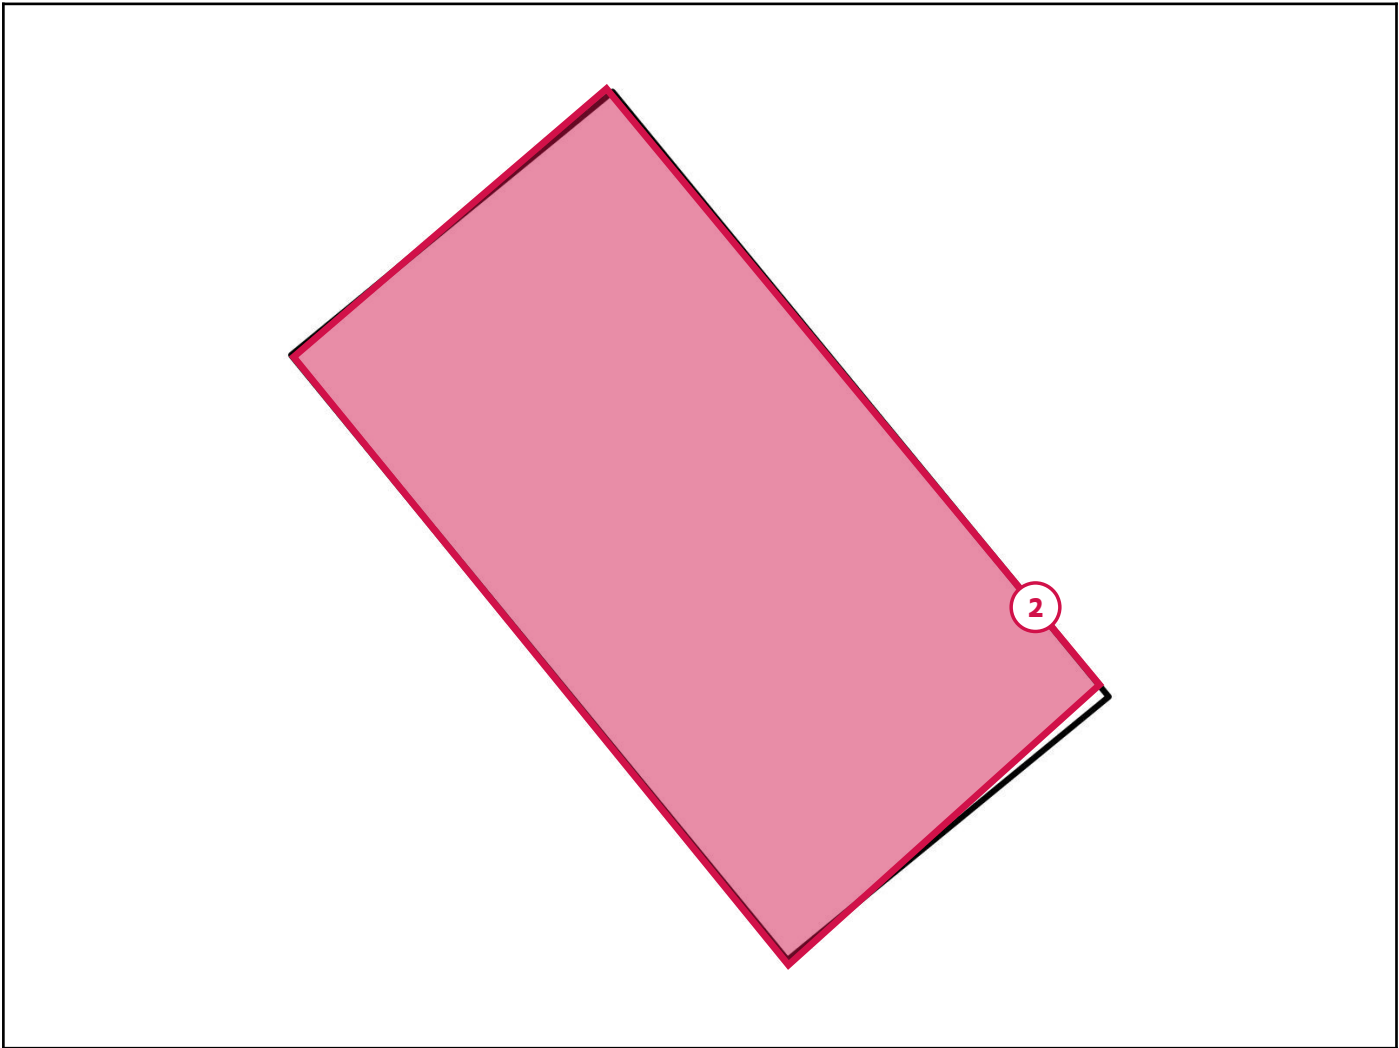
# Plan 2.1: Tuinhuis plan

Beschrijving	Type	Actie
2. Golfplaten uit asbestcement	Asbestmateriaal	Dringend verwijderen

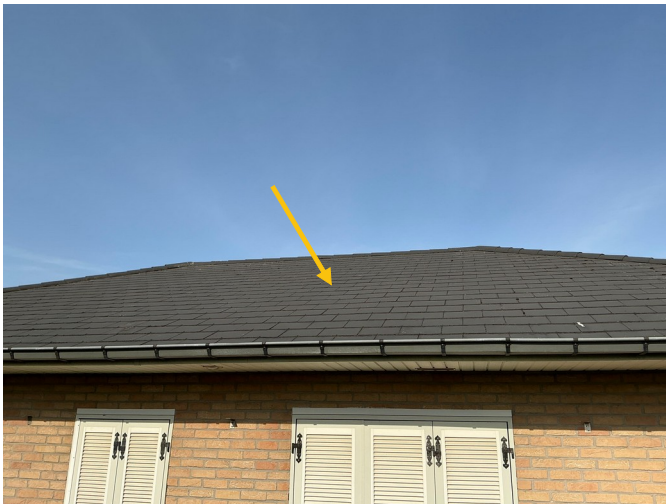
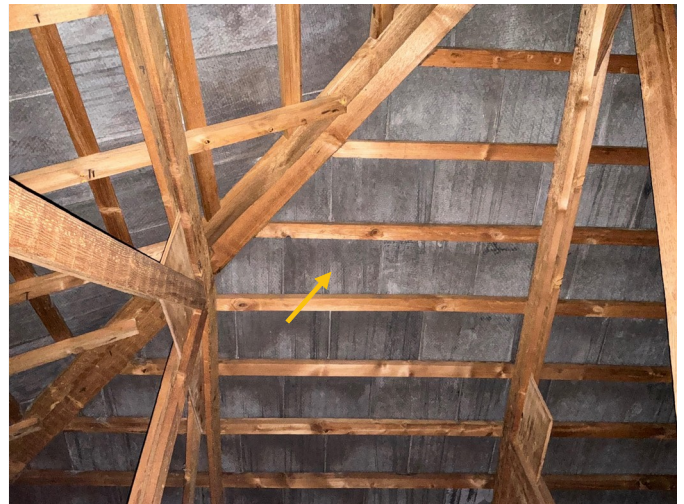
Eindbeoordeling materiaalarisico	Hoog materiaalarisico en/of hoge kans op vezelvrijgave
Opmerking	<p>Crocidoliet wordt aangenomen omdat er geen staal werd genomen. Een staalname kan de ware asbestsoort bewijzen. Dit kan een invloed hebben om de risicobeoordeling. Korstmossen op deze leien veroorzaken de "Matig beschadigd, matig verweerd" toestand.</p> <p>Het is niet toegelaten dit dak te ontmossen.</p>

Gebondenheid	Categorie 1: hechtgebonden in oorsprong
Asbestsoort (vezeltype)	Crocidoliet aanwezig
Asbestconcentratie	Laag (< 50%)
Afschermingsgraad van het gehele materiaal	Geheel of deels (ook) vrij aan de binnenlucht
Toestand van het materiaal	Matig beschadigd, matig verweerd

Beschrijving	Leien uit asbestcement
Omgeving	Grenst aan binnen- en buitenlucht
Primaire drager	Schuin dak
Asbestmateriaal	Dak- en gevelbekleding - Lei, shingle
Bindmiddel van asbestmateriaal	Cement
Gebondenheid op basis van bindmiddel	Hecht
Hoeveelheid (oppervlakte - aantal)	<ul style="list-style-type: none"><li>• 125,00 m<sup>2</sup> - 1 stuk</li></ul>
Totale oppervlakte	125,00 m <sup>2</sup>
Eenvoudig bereikbaar	Ja
Bevestigingswijze	<ul style="list-style-type: none"><li>• Genageld, geniet</li></ul>
Identificatiemethode	Vaststelling zonder monsternamen
Destructieve handeling voor identificatie	Nee
Opmerking	<p>Deze oppervlakte is een beredeneerde schatting. Er worden geen rechten aan verleend.</p> <p>Er werd om economische redenen geen staal genomen. opdrachtgever begrijpt dat daarom moet worden aangenomen dat deze toepassing asbest bevat, tot tegendeel wordt bewezen.</p>

**Dringend verwijderen**

- Zorg voor een veilig beheer. Vermijd het beschadigen van het asbestmateriaal. Controleer de toestand jaarlijks op wijzigingen.
- Hemelwater dat afspoelt van asbestcement daken of gevels kan asbestdeeltjes bevatten. Gebruik het enkel voor gesloten circuits (bv. spoelen toiletten). Reinig na het vervangen van het dak of de gevel de dakgoten en regenwaterput of -ton om asbesthoudend sediment of slib te verwijderen
- Voer bijkomende staalname(s) uit.

- Eenvoudige handelingen: mag via doe-het-zelf of door werknemer(s) met opleidingsattest eenvoudige handelingen  
Bij het verwijderen van asbesthoudende leien is het essentieel om veilig te werk te gaan. Particulieren mogen zelf asbesthoudende materialen verwijderen tot een oppervlakte van 35 vierkante meter. Voor grotere oppervlaktes of bij twijfel is het aanbevolen dit werk over te laten aan een erkend asbestverwijderaar of een aannemer met een opleidingsattest voor eenvoudige handelingen. Hieronder volgt een handleiding voor het veilig verwijderen van gevelleien, met speciale aandacht voor het voorkomen van breuk:

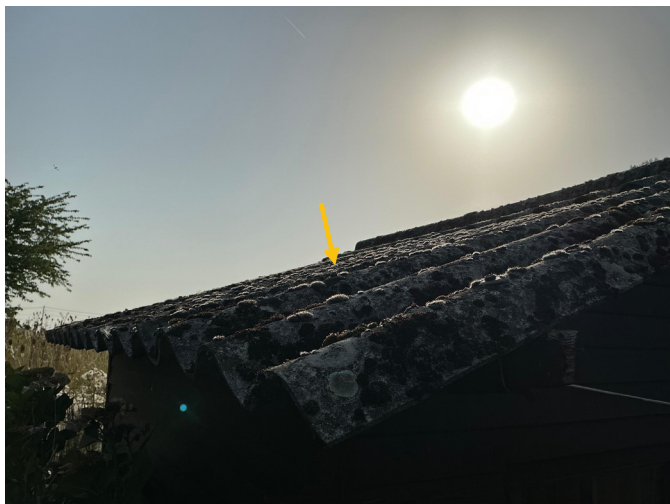
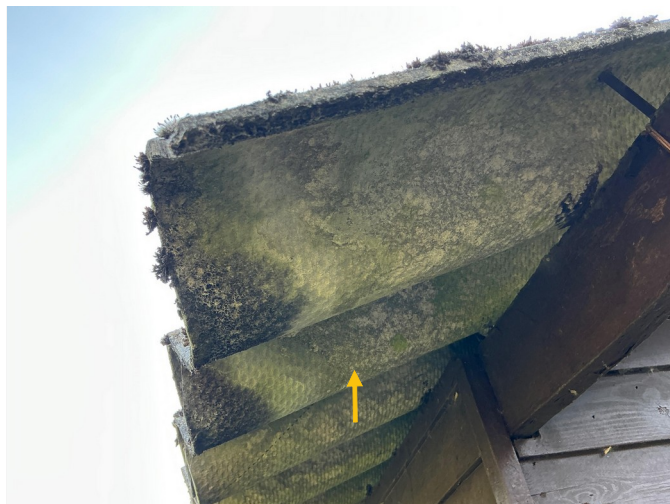
Eindbeoordeling materiaalrisico	Hoog materiaalrisico en/of hoge kans op vezelvrijgave
Opmerking	<p>De bemossing zorgt voor de toestand "Matig beschadigd, matig verweerd". Het ontmossen van deze toepassing is niet toegestaan.</p> <p>Crocidoliet is een aanname bij gebrek aan staalname. Een staalname kan een andere asbestsoort met zich meebrengen en de risicobeoordeling beïnvloeden.</p>

Gebondenheid	Categorie 1: hechtgebonden in oorsprong
Asbestsoort (vezeltype)	Crocidoliet aanwezig
Asbestconcentratie	Laag (< 50%)
Afschermingsgraad van het gehele materiaal	Geheel of deels (ook) vrij aan de binnenlucht
Toestand van het materiaal	Matig beschadigd, matig verweerd

Beschrijving	Golfplaten uit asbestcement
Omgeving	Grenst aan binnen- en buitenlucht
Primaire drager	Schuin dak
Asbestmateriaal	Dak- en gevelbekleding - Golfplaat
Bindmiddel van asbestmateriaal	Cement
Gebondenheid op basis van bindmiddel	Hecht
Hoeveelheid (oppervlakte - aantal)	<ul style="list-style-type: none"><li>• 10,00 m<sup>2</sup> - 1 stuk</li></ul>
Totale oppervlakte	10,00 m <sup>2</sup>
Eenvoudig bereikbaar	Ja
Bevestigingswijze	<ul style="list-style-type: none"><li>• Geschroefd</li><li>• Genageld, geniet</li></ul>
Identificatiemethode	Vaststelling zonder monsternamen
Destructieve handeling voor identificatie	Nee
Opmerking	Deze hoeveelheid is een berekende schatting. Er worden geen rechten aan verleend.

**Dringend verwijderen**

- Zorg voor een veilig beheer. Vermijd het beschadigen van het asbestmateriaal. Controleer de toestand jaarlijks op wijzigingen.
- Hemelwater dat afspoelt van asbestcement daken of gevels kan asbestdeeltjes bevatten. Gebruik het enkel voor gesloten circuits (bv. spoelen toiletten). Reinig na het vervangen van het dak of de gevel de dakgoten en regenwaterput of -ton om asbesthoudend sediment of slib te verwijderen
- Voer bijkomende staalname(s) uit.

- Eenvoudige handelingen: mag via doe-het-zelf of door werknemer(s) met opleidingsattest eenvoudige handelingen  
Deze asbesthoudende toepassing kan via DHZ of eenvoudige handelingen verwijderd worden. gebruik hierbij de gepaste persoonlijke beschermingsmiddelen, vermijdt vezelvrijgave en voer het asbesthoudend afval, dubbel verpakt, via de juiste afvalstroom af.

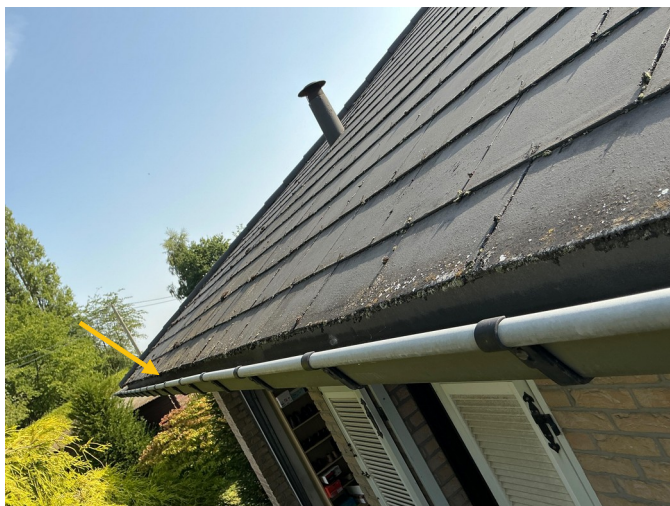
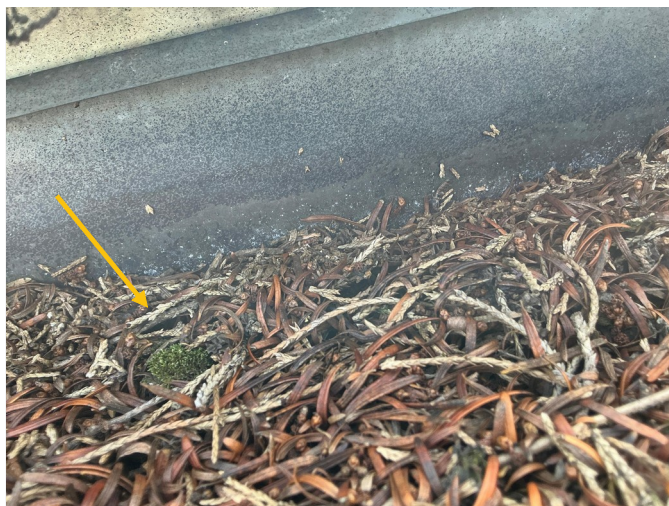
Beschrijving	Sediment dakgoot
Type afvalstof	Betreft resten (contaminatie) van verwerking of beschadiging
Type resten (contaminatie)	<ul style="list-style-type: none"><li>Stof, deeltjes &lt; 4 mm, flinters, gruis (vermengd in materiaal)</li></ul>
Besmette materialen	<ul style="list-style-type: none"><li>Sediment (dakgoot, afvoerbuis, regenwaterput, ...)</li></ul>
Bron van de resten	De bron van de resten is het schuin dak bedekt met asbesthoudende leien.
Omgeving	Buiten
Primaire drager	Infrastructuur hemelwater (opvang en afvoer)
Gebondenheid resten	Niet hecht
Hoeveelheid (gewicht - aantal)	<ul style="list-style-type: none"><li>1,00 kg - 1 stuk</li></ul>
Totaal gewicht	1,00 kg
Eenvoudig bereikbaar	Ja
Identificatiemethode	Vaststelling zonder monstername
Opmerking	Deze hoeveelheid is een beredeneerde schatting. Er worden geen rechten aan verleend.

**Dringend verwijderen**

- Verwijder het asbestafval.

- Eenvoudige handelingen: mag via doe-het-zelf of door werknemer(s) met opleidingsattest eenvoudige handelingen  
Deze asbesthoudende toepassing kan via DHZ of eenvoudige handelingen verwijderd worden. gebruik hierbij de gepaste persoonlijke beschermingsmiddelen, vermijdt vezelvrijgave en voer het asbesthoudend afval, dubbel verpakt, via de juiste afvalstroom af.

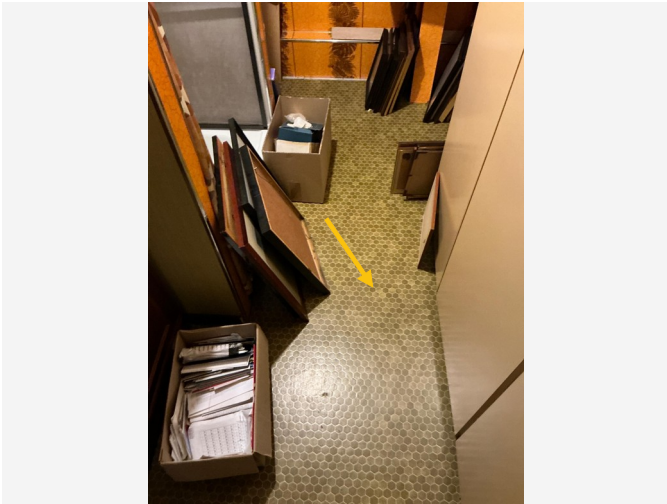
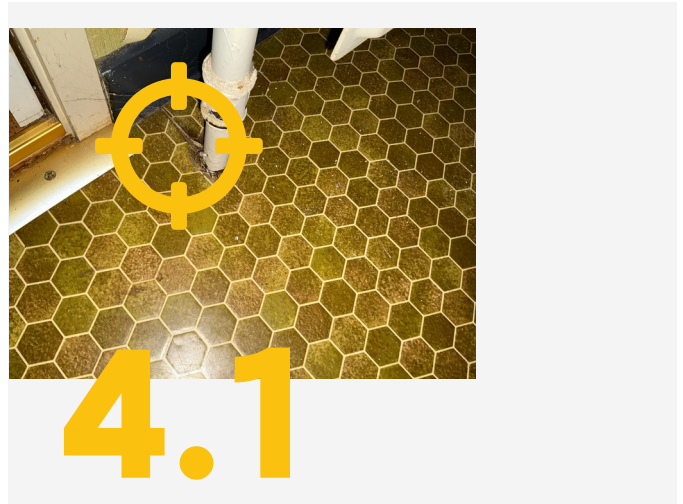
Eindbeoordeling materiaalrisico	Zeer laag materiaalrisico en/of zeer lage kans op vezelvrijgave
---------------------------------	---

Gebondenheid	Categorie 1: hechtgebonden in oorsprong
Asbestsoort (vezeltype)	Alleen chrysotiel
Asbestconcentratie	Laag (< 50%)
Afschermingsgraad van het gehele materiaal	Geheel of deels (ook) vrij aan de binnenlucht
Toestand van het materiaal	Onbeschadigd, niet verweerd

#	Type	Referentie	Resultaat
4.1	Puntmonster	20250813HOO3S1	Chrysotiel

Beschrijving	Vinyl vloerbedekking
Omgeving	Binnen
Primaire drager	Vloer
Asbestmateriaal	Prefab - afwerking - Vloerzeil
Bindmiddel van asbestmateriaal	Kunststof of -hars
Gebondenheid op basis van bindmiddel	Hecht
Hoeveelheid (oppervlakte - aantal)	• 8,00 m <sup>2</sup> - 1 stuk
Totale oppervlakte	8,00 m <sup>2</sup>
Eenvoudig bereikbaar	Ja
Bevestigingswijze	• Verlijmd, ingegoten, versmeerd
Identificatiemethode	Vaststelling met monstername
Destructieve handeling voor identificatie	Nee
Opmerking	Deze oppervlakte is een beredeneerde schatting. Er worden geen rechten aan verleend.

Zorgvuldig beheeren

- Zorg voor een veilig beheer. Vermijd het beschadigen van het asbestmateriaal. Controleer de toestand jaarlijks op wijzigingen.

- Eenvoudige handelingen: enkel door erkend asbestverwijderaar  
Deze asbesthoudende toepassing dient door een erkend asbestverwijderaar verwijderd te worden. Conform de geldende verwijderingsprotocollen en veiligheidsvoorschriften.

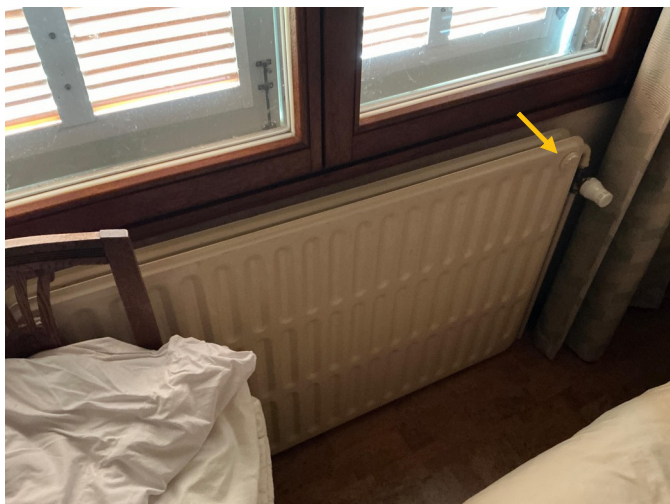
## Fiche 5: Radiatoren bestaande uit gekoppelde panelen

Deze radiatoren bevatten mogelijk asbesthoudende componenten in de vorm van pakkingen of dichtingen. Deze zijn veilig in gebruik, maar let op bij demonteren.

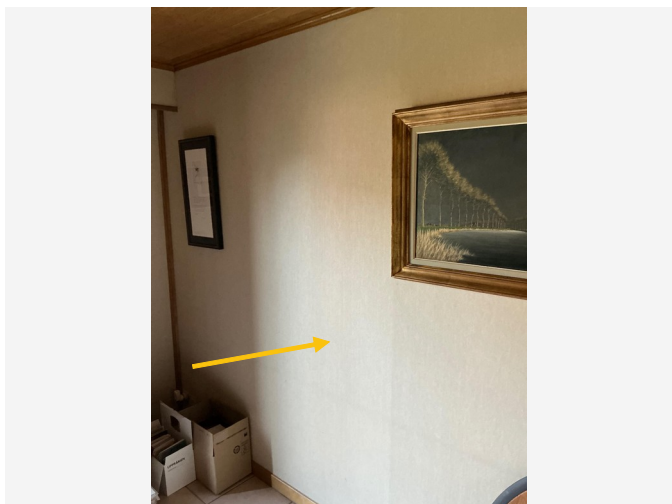
De wanden zijn uitgewerkt in vezelplaat . Deze bezitten geen asbesthoudende kenmerken. De deskundige kan geen uitspraak doen over materialen die zich in de wand bevinden. Hiervoor is een destructief onderzoek nodig.

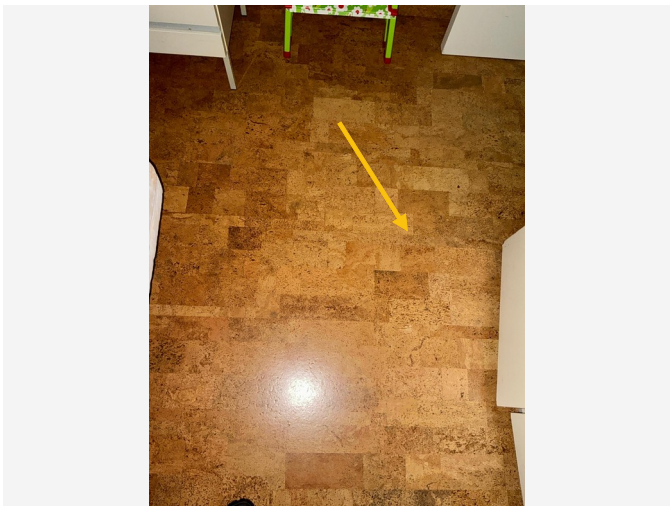
De vloerbedekking bestaat uit kurk. Dit bezit geen asbesthoudende kenmerken. De deskundige kan geen uitspraak doen over onderliggende materialen. Hiervoor is een destructief onderzoek nodig.

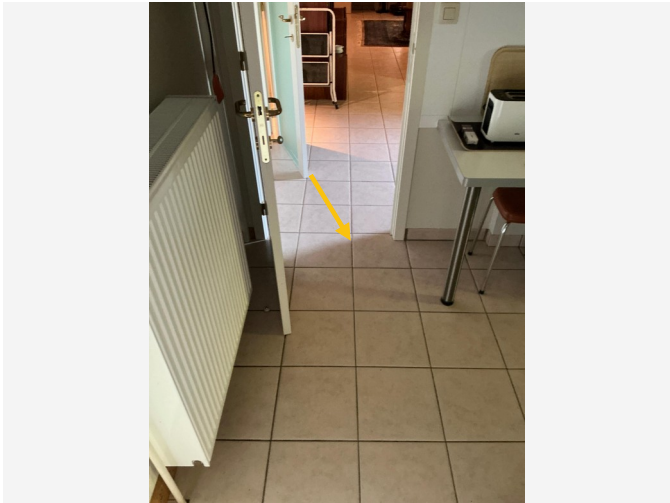
Gezien het bouwjaar van de woning bestaat de mogelijkheid dat de gebruikte tegellijm asbesthoudende componenten bevatte. Destructief onderzoek kan hierin uitsluitsel brengen.

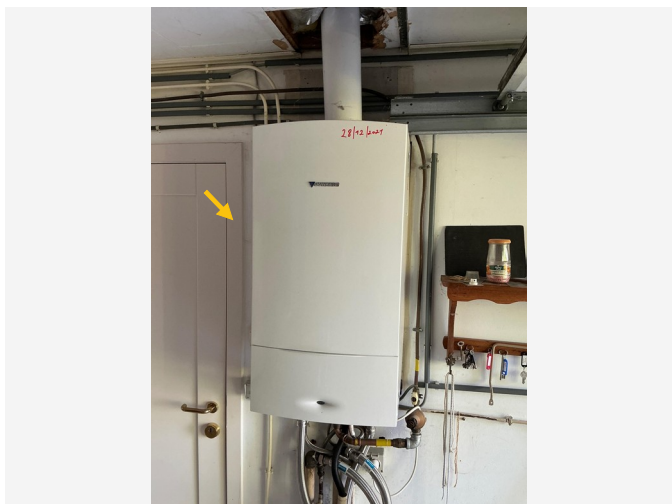
De gaswandketel is een recent model. Deze bezit geen asbesthoudende kenmerken.

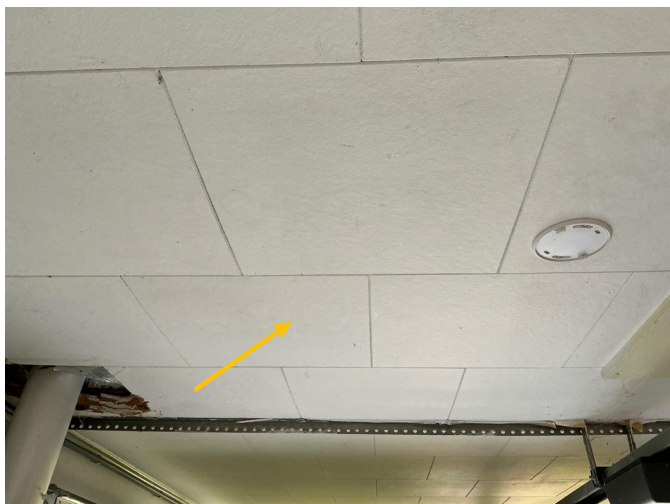
De plafonds zijn uitgewerkt in houten planchetten, pvc en cartonboard. Deze bezitten geen asbesthoudende kenmerken. De deskundige kan geen uitspraak doen over achterliggende materialen. Hiervoor is een destructief onderzoek nodig.
