Asbestinventarisatetest

Oude Steenweg 142, 9500 Geraardsbergen

Attestnummer : 20250711-000019.000

Uitgegeven op : 11.07.2025

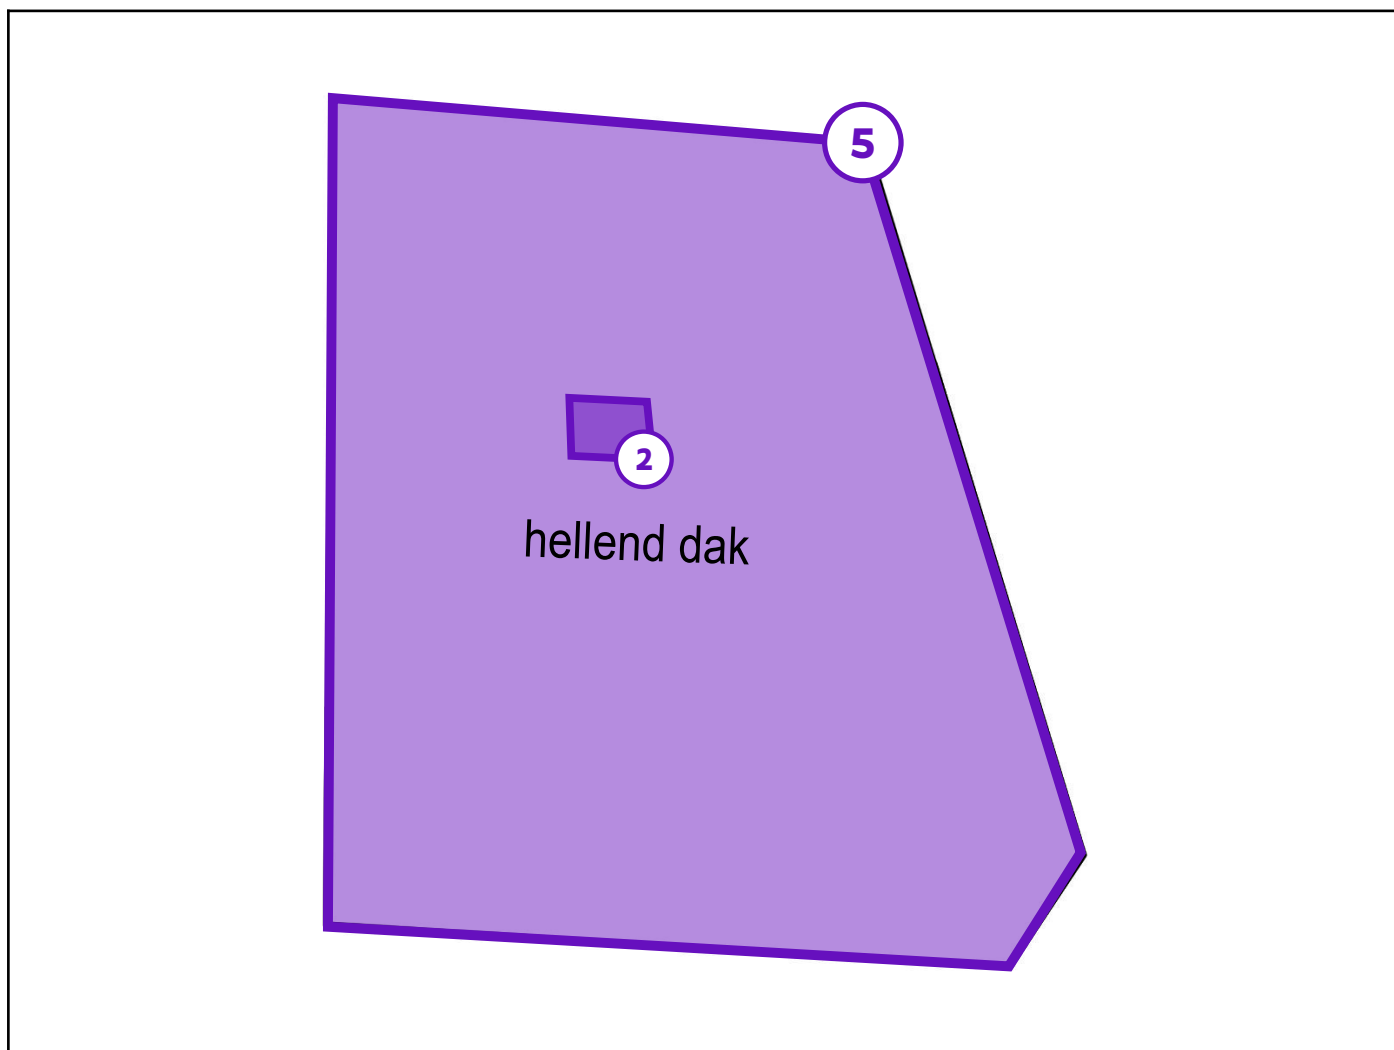
Plan 1.4: Dak

Beschrijving	Type	Actie
2. Schoorsteen rookgaskanaal	Beperking	-
5. Onderdak van de woning	Advies	-

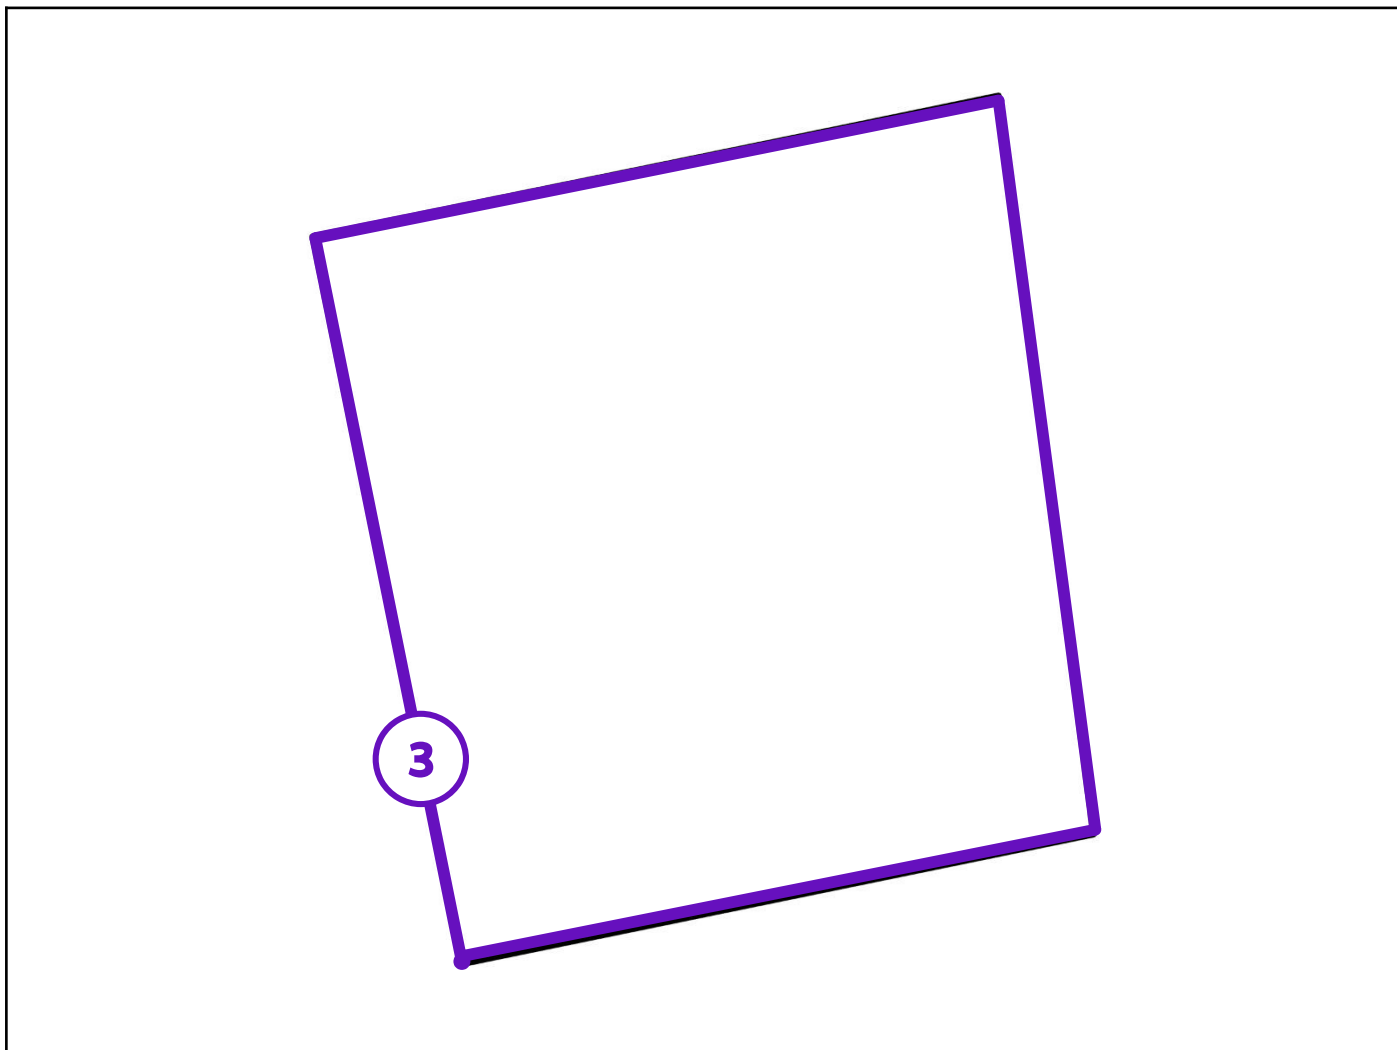
Plan 2.1: Bijgebouw/Tuinhuis plan

Beschrijving	Type	Actie
3. Tuinhuis	Beperking	-

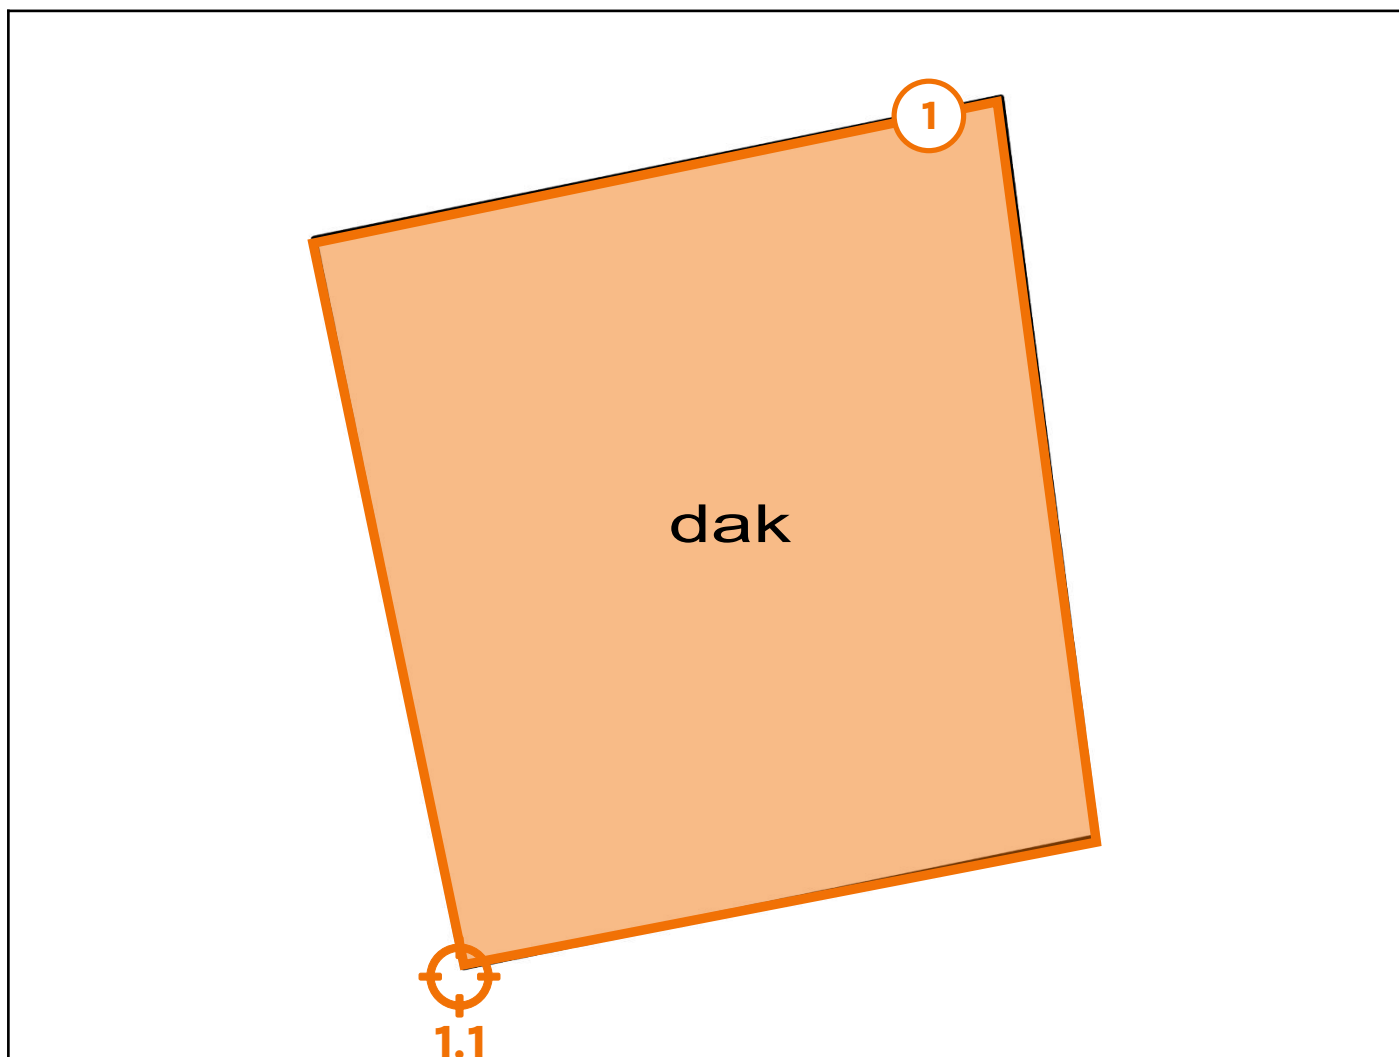
Plan 2.2: Bijgebouw/Tuinhuis dak

Beschrijving	Type	Actie
1. Cement golfplaten	Asbestmateriaal	Verwijderen
1.1 Code: P254/MM02	Puntmonster	-

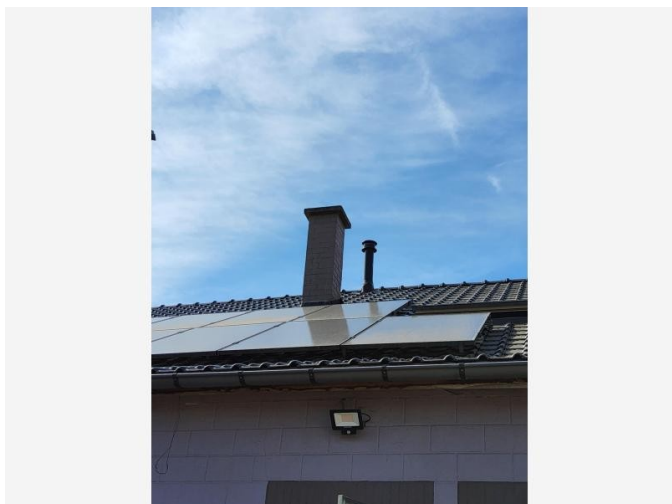
Situeringfoto

Tijdelijke beperking

Reden: Het te onderzoeken materiaal situeert zich hoger dan 3,50 m te rekenen vanaf een veilige ondergrond

Uitleg van de asbestdeskundige: Het rookgaskanaal is niet beoordeeld. Aan de buitenzijde is het hoger dan 3,5 meter om de schoorsteen te inspecteren. Het is niet zichtbaar of er een asbestverdacht rookgaskanaal aanwezig is in de schoorsteen.

(Asbest)materiaal	Rookgaskanaal
Karakterisatie	Asbest (verdacht)
Primaire drager	HVAC infrastructuur en uitrusting

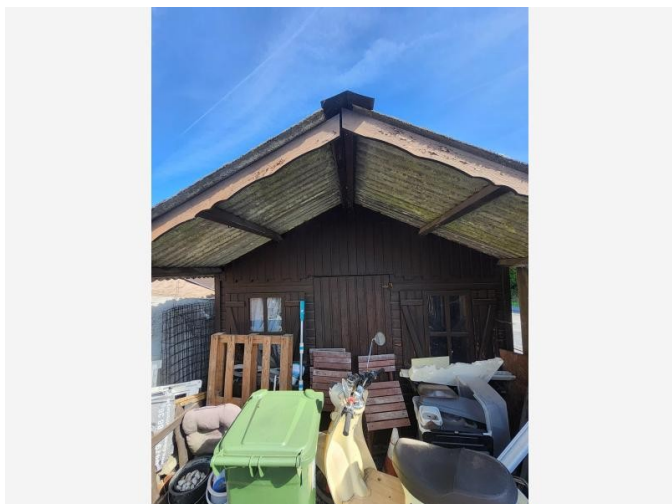
Situeringfoto

Tijdelijke beperking

Reden: Materiaal in opslag

Uitleg van de asbestdeskundige: Tuinhuis binnenkant niet kunnen inspecteren.

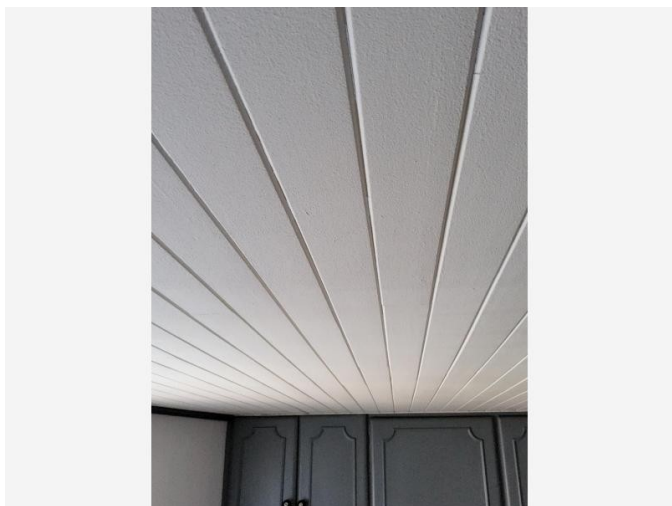
Vrije foto

De plafonds zijn gemaakt van niet-asbestverdachte materialen (bijvoorbeeld laminaat, gyproc, ...), deze toepassingen zijn niet asbestverdacht. We hebben echter niet kunnen vaststellen of er mogelijk asbestverdachte of asbesthoudende materialen achter deze toepassingen aanwezig zijn. Bij renovatie of sloop is het aangeraden om een destructief onderzoek te laten uitvoeren van deze toepassingen.

Identificatiemethode	Verder destructief onderzoek indien noodzakelijk
----------------------	--

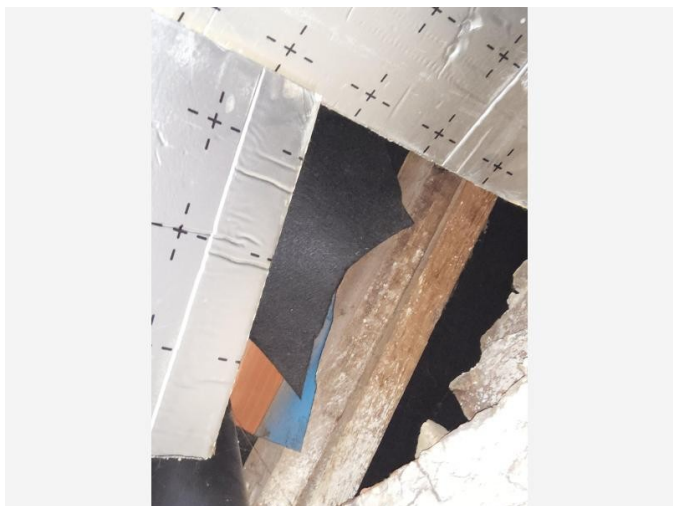
Vrije foto

Tijdens het onderzoek en de controle van het onderdak hebben we vastgesteld dat het uit een niet-asbestverdacht doek/zeil bestaat.

Identificatiemethode	Vaststelling & expertise (niet-asbestverdacht)
Primaire drager	Schuin dak

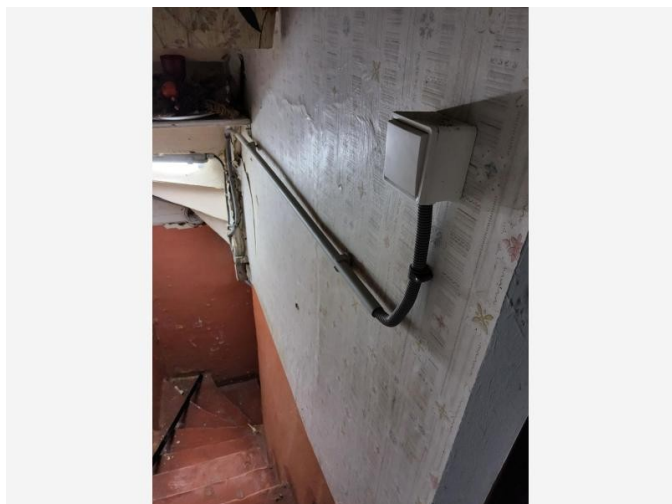
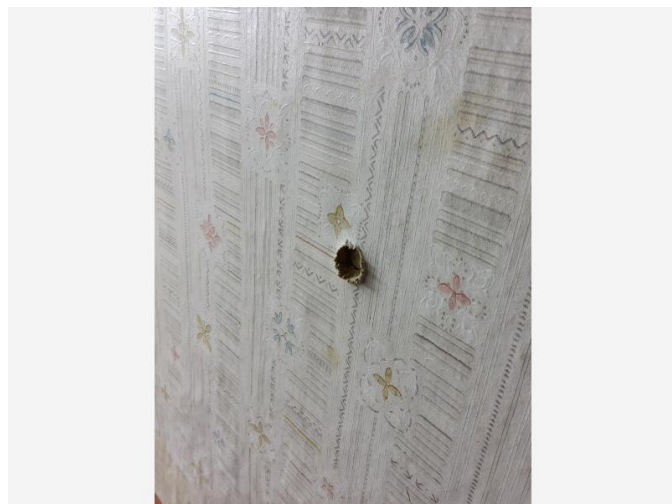
Geen asbest

#	Type	Referentie	Resultaat
6.1	Mengmonster	P254/MM01	Geen asbest

Beschrijving	Pleisterwerk muren
Omgeving	Binnen
Primaire drager	Binnenwand
Bindmiddel van materiaal	Gips - kalk
Gebondenheid op basis van bindmiddel	Niet-hechtgebonden
Hoeveelheid (oppervlakte - dikte - aantal)	• 180,00 m ² - 1,00 cm - 1 stuk
Totaal volume	1,80 m ³
Identificatiemethode	Vaststelling met monstername
Destructieve handeling voor identificatie	Nee
Opmerking	Deze oppervlakte, volumes en gewichten zijn niet gemeten, maar geschat op basis van een benadering van het aanwezig pleisterwerk in alle muren (de opgegeven hoeveelheden mogen niet gebruikt worden als maatstaf van heffing).
