Asbestinventarisatattest

Pirrestraat 38, 9500 Geraardsbergen

Attestnummer : 20250815-000104.000

Niet-asbestveilig

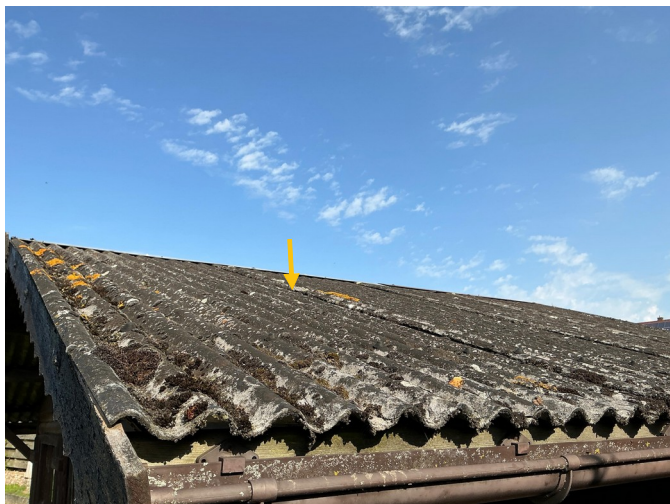
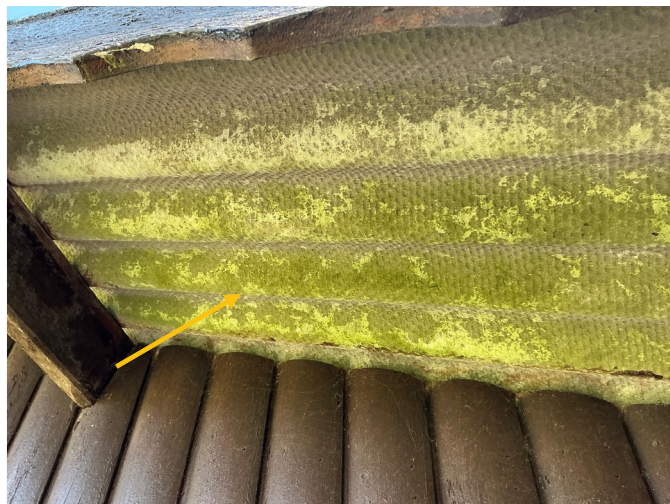
Beschrijving	Type	Actie
1. Golfplaten uit asbestcement	Asbestmateriaal	Dringend verwijderen

Eindbeoordeling materiaalrisico	Hoog materiaalrisico en/of hoge kans op vezelvrijgave
Opmerking	<p>De bemossing zorgt voor de toestand "Matig beschadigd, matig verweerd". Het ontmossen van deze toepassing is niet toegestaan.</p> <p>Crocidoliet is een aanname bij gebrek aan staalname. Een staalname kan een andere asbestsoort met zich meebrengen en de risicobeoordeling beïnvloeden.</p>

Gebondenheid	Categorie 1: hechtgebonden in oorsprong
Asbestsoort (vezeltype)	Crocidoliet aanwezig
Asbestconcentratie	Laag (< 50%)
Afschermingsgraad van het gehele materiaal	Geheel of deels (ook) vrij aan de binnenlucht
Toestand van het materiaal	Matig beschadigd, matig verweerd

Beschrijving	Golfplaten uit asbestcement
Omgeving	Buiten
Primaire drager	Schuin dak
Asbestmateriaal	Dak- en gevelbekleding - Golfplaat
Bindmiddel van asbestmateriaal	Cement
Gebondenheid op basis van bindmiddel	Hecht
Hoeveelheid (oppervlakte - aantal)	<ul style="list-style-type: none">• 18,00 m² - 1 stuk
Totale oppervlakte	18,00 m ²
Eenvoudig bereikbaar	Ja
Bevestigingswijze	<ul style="list-style-type: none">• Geschroefd• Genageld, geniet
Identificatiemethode	Vaststelling zonder monstername
Destructieve handeling voor identificatie	Nee
Opmerking	Deze oppervlakte is een berekende schatting. er worden geen rechten aan verleend.

Dringend verwijderen

- Zorg voor een veilig beheer. Vermijd het beschadigen van het asbestmateriaal. Controleer de toestand jaarlijks op wijzigingen.
- Hemelwater dat afspoelt van asbestcement daken of gevels kan asbestdeeltjes bevatten. Gebruik het enkel voor gesloten circuits (bv. spoelen toiletten). Reinig na het vervangen van het dak of de gevel de dakgoten en regenwaterput of -ton om asbesthoudend sediment of slib te verwijderen
- Voer bijkomende staalname(s) uit.

- Eenvoudige handelingen: mag via doe-het-zelf of door werknemer(s) met opleidingsattest eenvoudige handelingen
Deze asbesthoudende toepassing kan door middel van DHZ of eenvoudige handelingen verwijderd worden. Gebruik hierbij de gepaste persoonlijke beschermingsmiddelen, vermijdt vezelvrijgave en voer het asbesthoudend afval, dubbel verpakt, via de juiste afvalstroom af.

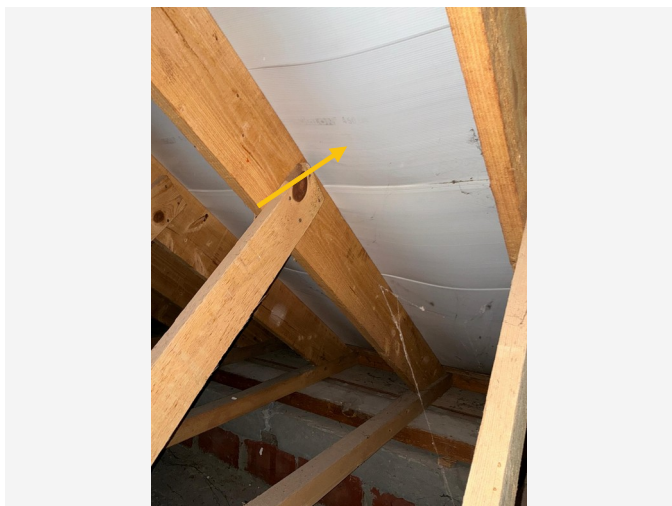
Het onderdak bestaat uit halfstijf, synthetisch plaatmateriaal. Dit bezit geen asbesthoudende eigenschappen.

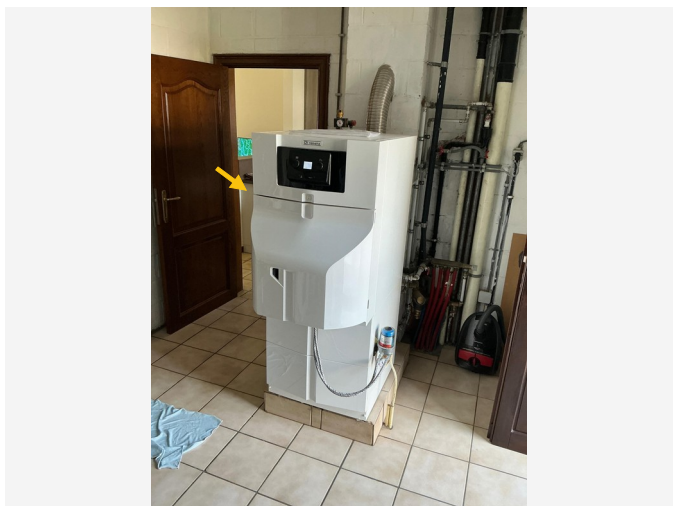
De verwarmingsketel heeft een recent bouwjaar. Deze bezit geen asbesthoudende componenten.

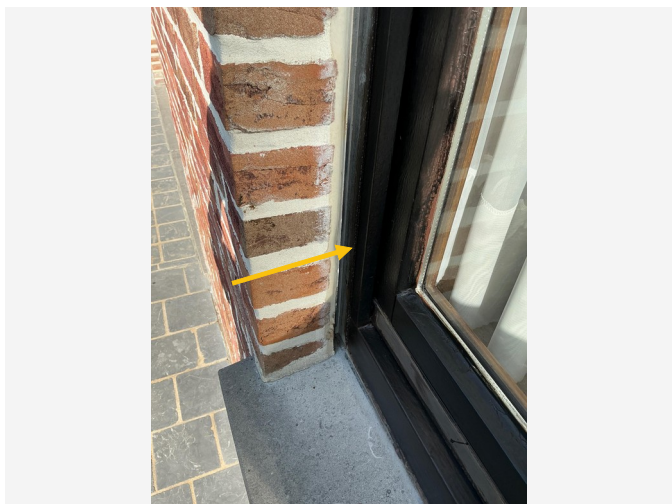
Zowel de profielen als de hechtingskit van het buitenschrijnwerk bezit geen asbesthoudende componenten.

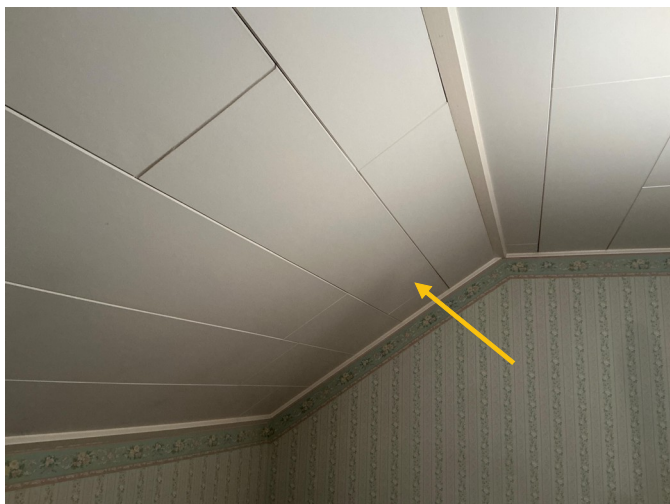
De plafonds zijn uitgewerkt in laminaat planchetten. Deze bezitten geen asbesthoudende kenmerken. De deskundige kan geen uitspraak doen over achterliggende materialen.

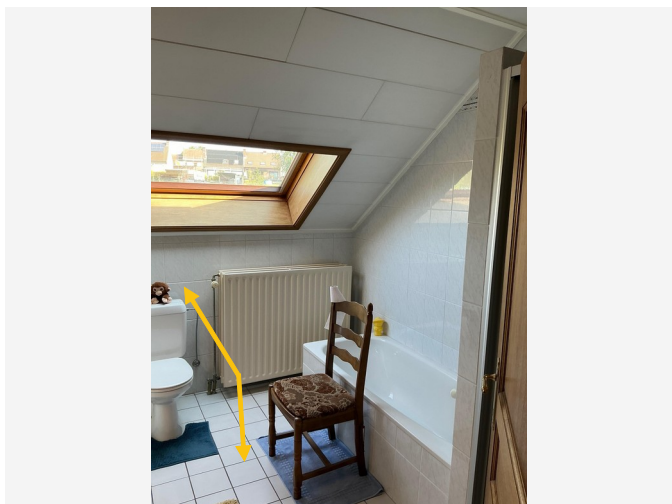
Gezien het bouwjaar van de woning bestaat de mogelijkheid dat de gebruikte tegellijm asbesthoudende componenten bevat. Destructief onderzoek kan hierin uitsluitsel brengen.

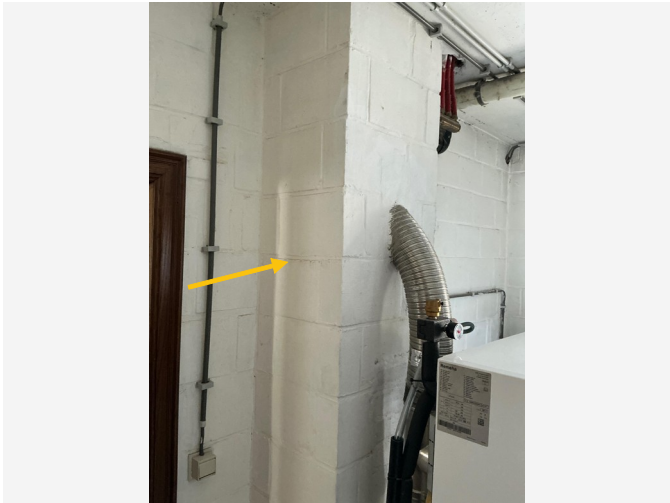
Gezien de ouderdom van de woning bestaat de mogelijkheid dat de rookgaskanalen opgebouwd zijn uit asbesthoudende elementen.

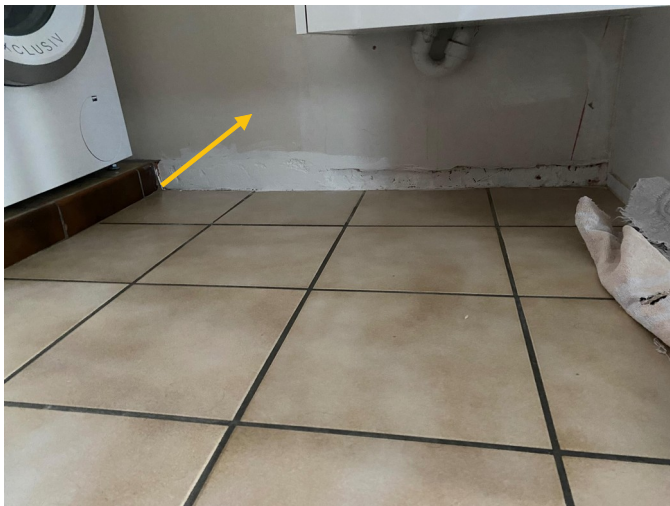
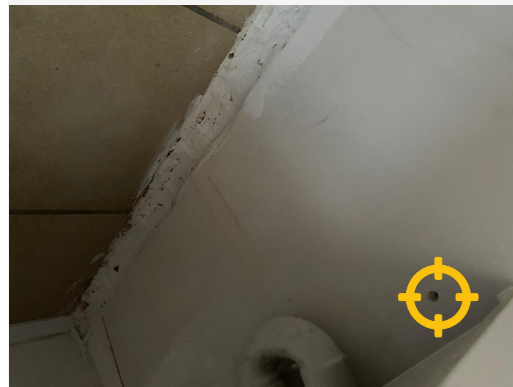
Fiche 8: Pleisterwerk muren

Geen asbest

#	Type	Referentie	Resultaat
8.1	Mengmonster	20250812PIR38S2	Geen asbest

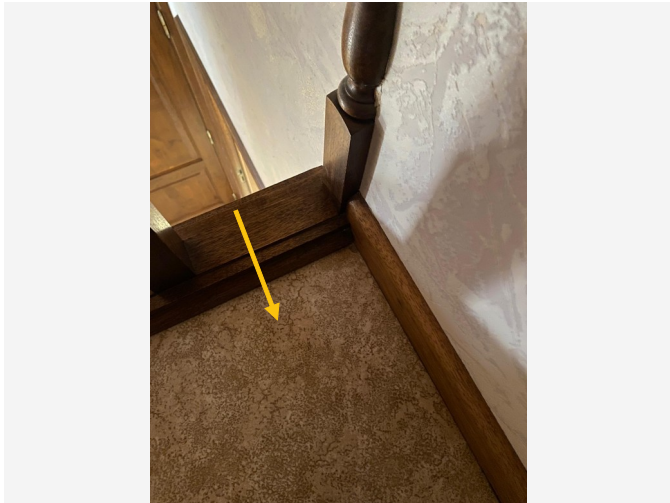
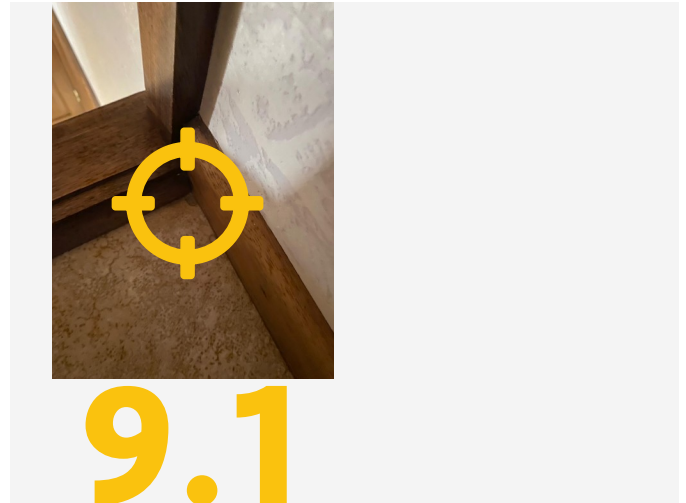
Fiche 9: Vinyl vloerbedekking

Geen asbest

#	Type	Referentie	Resultaat
9.1	Puntmonster	20250812PIR38S1	Geen asbest

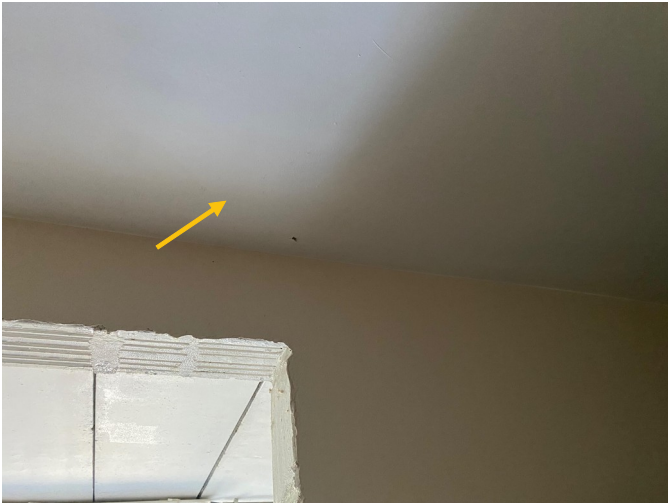
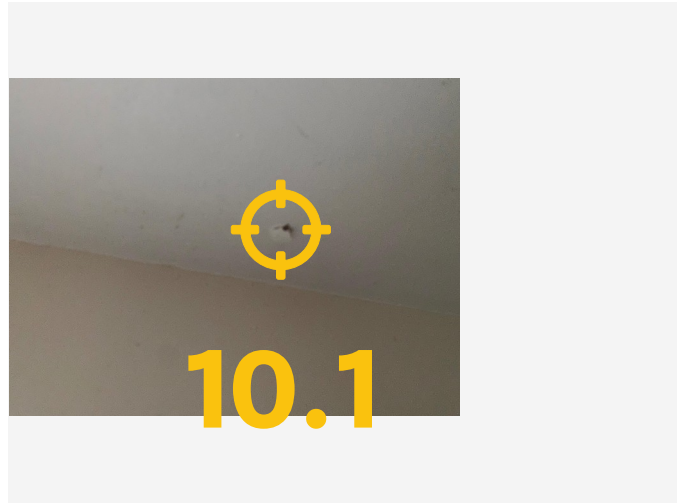
Fiche 10: Pleisterwerk plafonds

Geen asbest

#	Type	Referentie	Resultaat
10.1	Mengmonster	20250812PIR38S3	Geen asbest
