Asbestinventarisatattest

Groteweg 248, 9500 Geraardsbergen

Attestnummer : 20250714-000451.000

Uitgegeven op : 14.07.2025

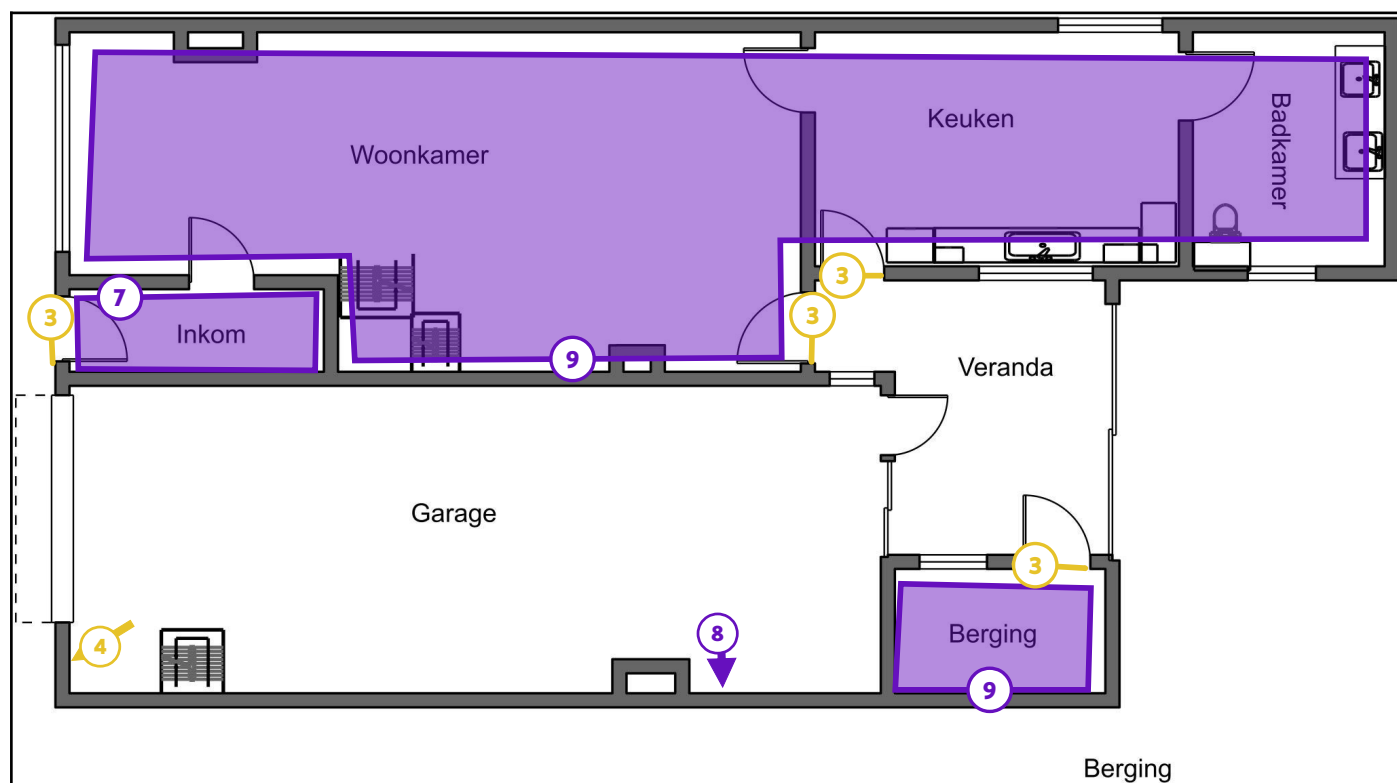
Plan 1.1: Gelijkvloers plan

Beschrijving	Type	Actie
3. Glasal in schrijnwerk	Asbestmateriaal	Zorgvuldig beheren
4. Bakeliet elektriciteitssteller	Asbestmateriaal	Zorgvuldig beheren
7. Gipsplaat plafonds	Advies	-
8. Gaswandketel	Advies	-
9. Valse plafonds	Advies	-

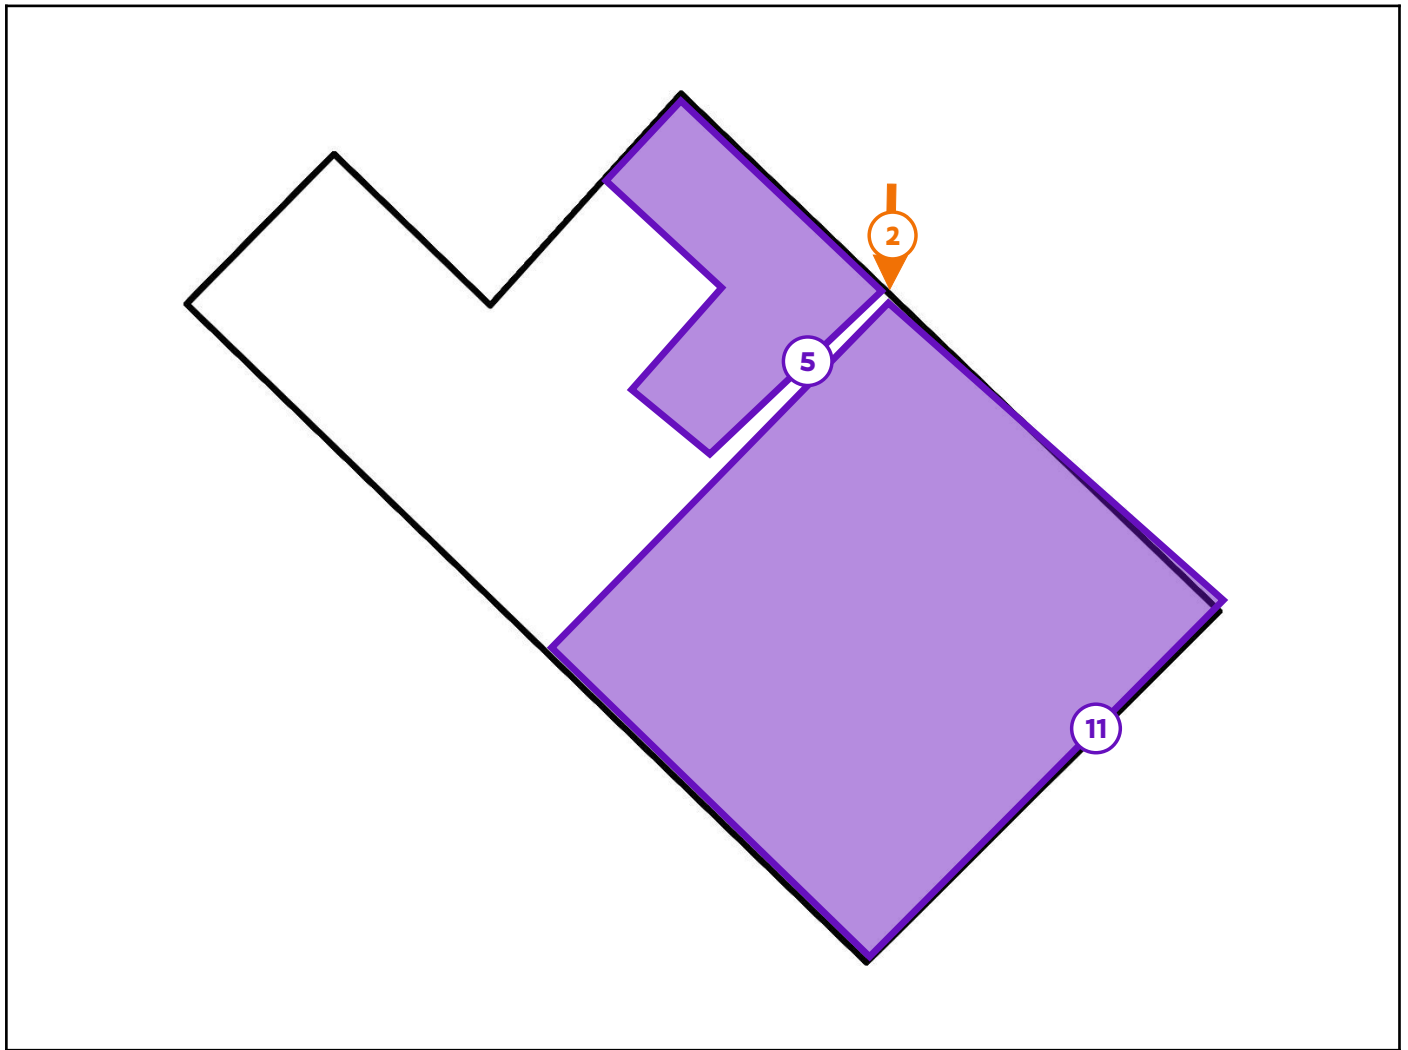
Plan 1.7: Dak plan

Beschrijving	Type	Actie
2. Rookgaskanaal uit asbestcement	Asbestmateriaal	Verwijderen
5. Dakbedekking EPDM	Advies	-
11. Dak en onderdak	Advies	-

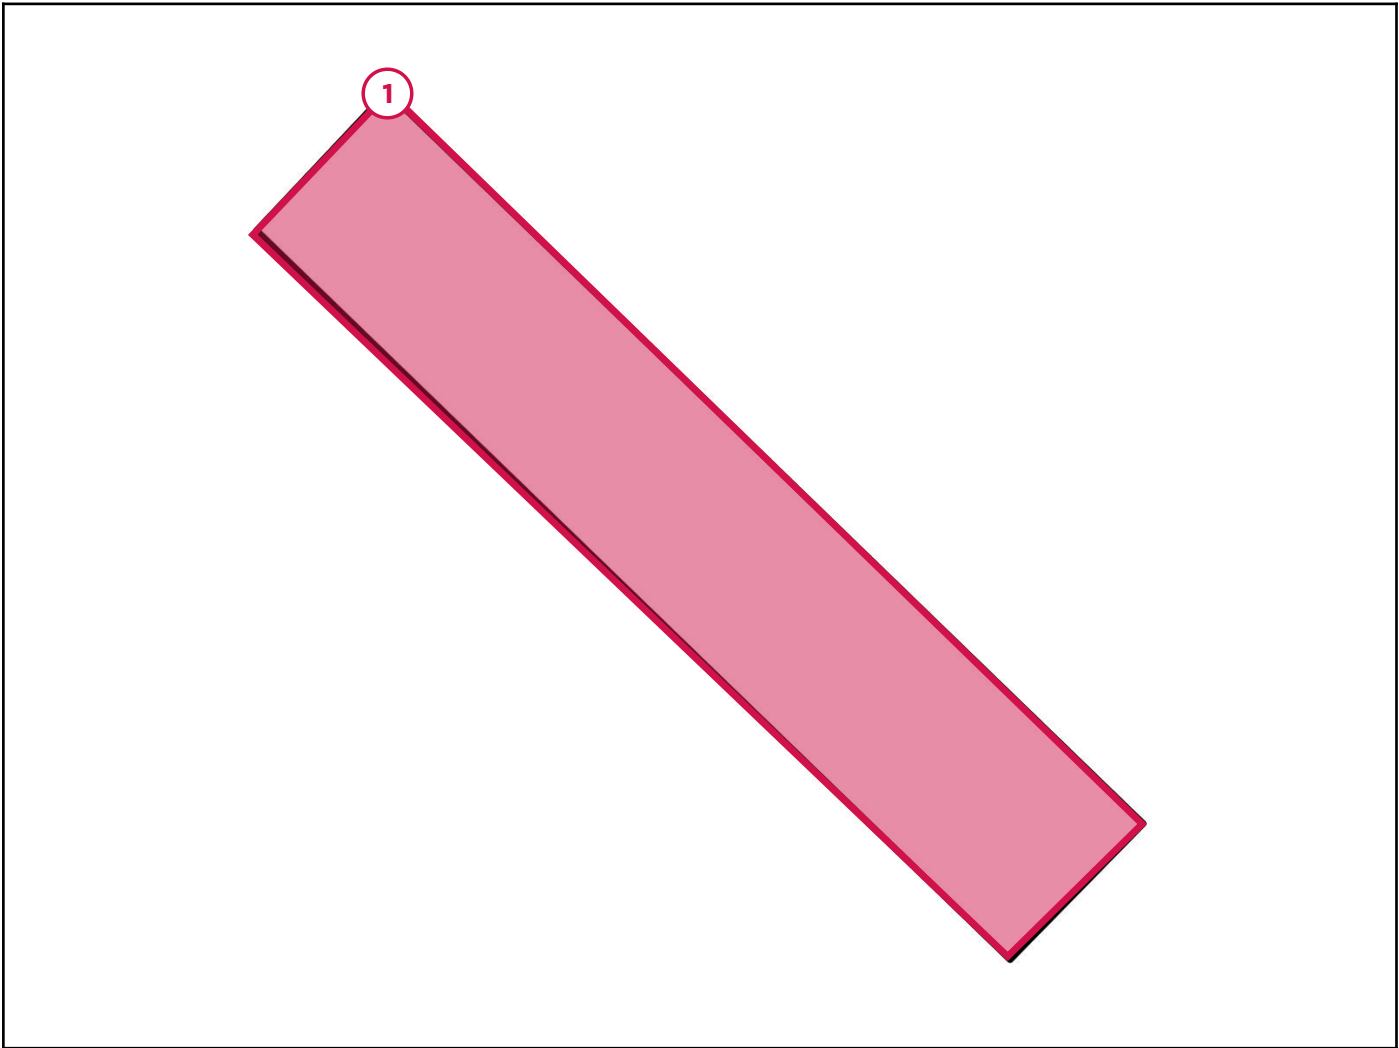
Plan 3.1: Tuinberging plan

Beschrijving	Type	Actie
1. Golfplaten uit asbestcement	Asbestmateriaal	Dringend verwijderen

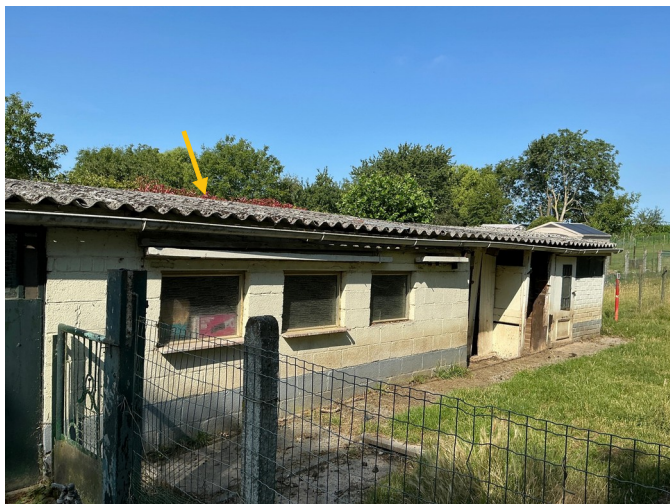
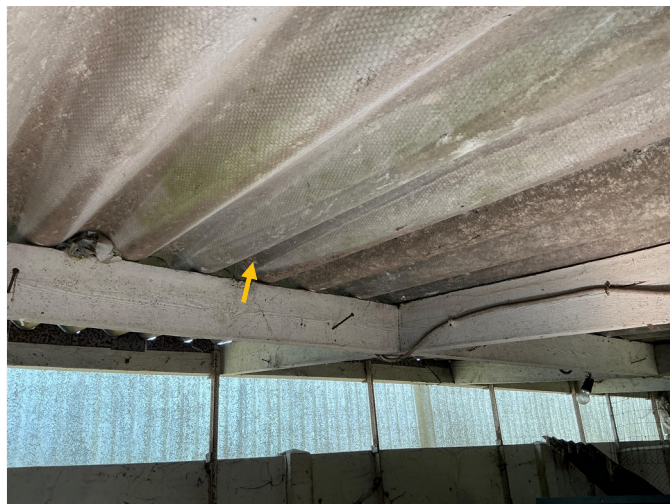
Dringend verwijderen

Eindbeoordeling materiaalrisico	Hoog materiaalrisico en/of hoge kans op vezelvrijgave
Opmerking	<p>De bemossing zorgt voor de toestand "Matig beschadigd, matig verweerd." Het ontmossen van deze toepassing is niet toegestaan.</p> <p>Crocidoliet is een aanname bij gebrek aan staalname. Een staalname kan een andere asbestsoort met zich meebrengen en de risicobeoordeling beïnvloeden.</p>

Gebondenheid	Categorie 1: hechtgebonden in oorsprong
Asbestsoort (vezeltype)	Crocidoliet aanwezig
Asbestconcentratie	Laag (< 50%)
Afschermingsgraad van het gehele materiaal	Geheel of deels (ook) vrij aan de binnenlucht
Toestand van het materiaal	Matig beschadigd, matig verweerd

Beschrijving	Golfplaten uit asbestcement
Omgeving	Buiten
Primaire drager	Schuin dak
Asbestmateriaal	Dak- en gevelbekleding - Golfplaat
Bindmiddel van asbestmateriaal	Cement
Gebondenheid op basis van bindmiddel	Hecht
Hoeveelheid (oppervlakte - aantal)	<ul style="list-style-type: none">• 42,00 m² - 1 stuk
Totale oppervlakte	42,00 m ²
Eenvoudig bereikbaar	Ja
Bevestigingswijze	<ul style="list-style-type: none">• Geschroefd• Genageld, geniet
Identificatiemethode	Vaststelling zonder monstername
Destructieve handeling voor identificatie	Nee
Opmerking	Deze oppervlakte is een beredeneerde schatting. Er worden geen rechten aan verleend.

- Zorg voor een veilig beheer. Vermijd het beschadigen van het asbestmateriaal. Controleer de toestand jaarlijks op wijzigingen.
- Hemelwater dat afspoelt van asbestcement daken of gevels kan asbestdeeltjes bevatten. Gebruik het enkel voor gesloten circuits (bv. spoelen toiletten). Reinig na het vervangen van het dak of de gevel de dakgoten en regenwaterput of -ton om asbesthoudend sediment of slib te verwijderen
- Voer bijkomende staalname(s) uit.

- Eenvoudige handelingen: mag via doe-het-zelf of door werknemer(s) met opleidingsattest eenvoudige handelingen
Deze asbesthoudende toepassing dient verwijderd te worden door een aannemer met opleidingsattest eenvoudige handelingen vanwege de grote oppervlakte en verwerking. Ook de lastige vernageling/verroeste vijzen zouden voor heel wat breuken kunnen zorgen, draag zeker de juiste persoonlijke beschermingsmiddelen.

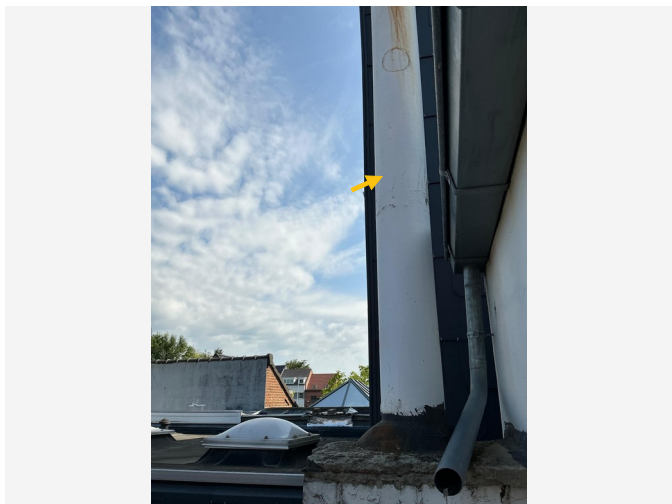
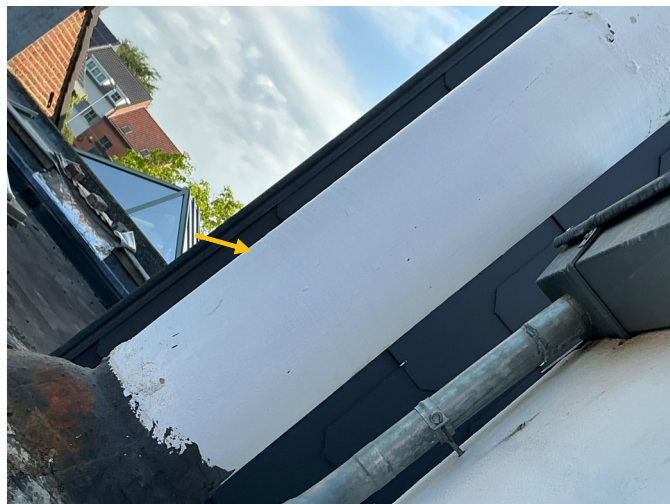
Verwijderen

Eindbeoordeling materiaalrisico	Laag materiaalrisico en/of verlaagde kans op vezelvrijgave
Opmerking	Crocidoliet is een aanname bij gebrek aan staalname. Een staalname kan een andere asbestsoort met zich meebrengen en de risicobeoordeling beïnvloeden.

Gebondenheid	Categorie 1: hechtgebonden in oorsprong
Asbestsoort (vezeltype)	Crocidoliet aanwezig
Asbestconcentratie	Laag (< 50%)
Afschermingsgraad van het gehele materiaal	Niet stootvaste afscherming
Toestand van het materiaal	Licht beschadigd, licht verweerd. Intact calciumsilicaatmateriaal of categorie III 'gebondenheid'

Beschrijving	Rookgaskanaal uit asbestcement
Omgeving	Buiten
Primaire drager	HVAC infrastructuur en uitrusting
Asbestmateriaal	Rookgaskanaal
Bindmiddel van asbestmateriaal	Cement
Gebondenheid op basis van bindmiddel	Hecht
Hoeveelheid (lengte - omtrek - dikte - aantal)	<ul style="list-style-type: none">• 2,00 m - 50,00 cm - 1,00 cm - 1 stuk
Totaal volume	0,01 m ³
Eenvoudig bereikbaar	Ja
Bevestigingswijze	<ul style="list-style-type: none">• Verlijmd, ingegoten, versmeerd
Identificatiemethode	Vaststelling zonder monsternamen
Destructieve handeling voor identificatie	Nee
Opmerking	Deze hoeveelheid is een beredeneerde schatting. Er worden geen rechten aan verleend.

- Zorg voor een veilig beheer. Vermijd het beschadigen van het asbestmateriaal. Controleer de toestand jaarlijks op wijzigingen.
- Voer bijkomende staalname(s) uit.

- Eenvoudige handelingen: mag via doe-het-zelf of door werknemer(s) met opleidingsattest eenvoudige handelingen
Deze asbesthoudende toepassing dient door een aannemer met opleidingsattest eenvoudige handelingen verwijderd te worden. Vanwege de verlijming/ingemetst of ingebetoneerd is dit een lastige toepassing om in zijn geheel zonder breuken te verwijderen .

houdt de schouw dicht indien dat technisch mogelijk is , zo voorkomt u binnenluchtstromen. en vermijd u de verspreiding van vezels.

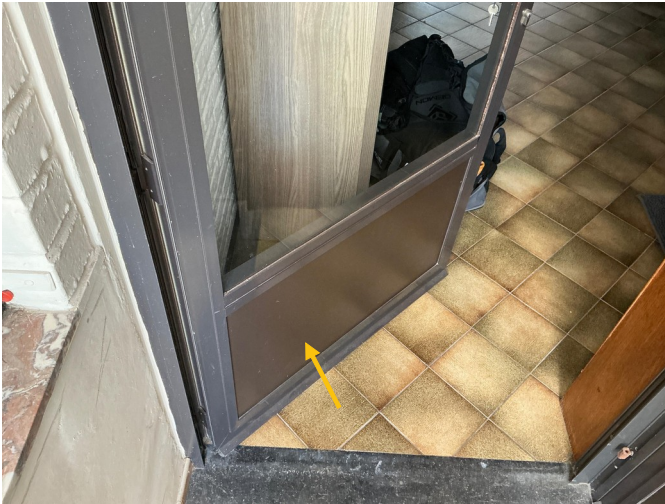
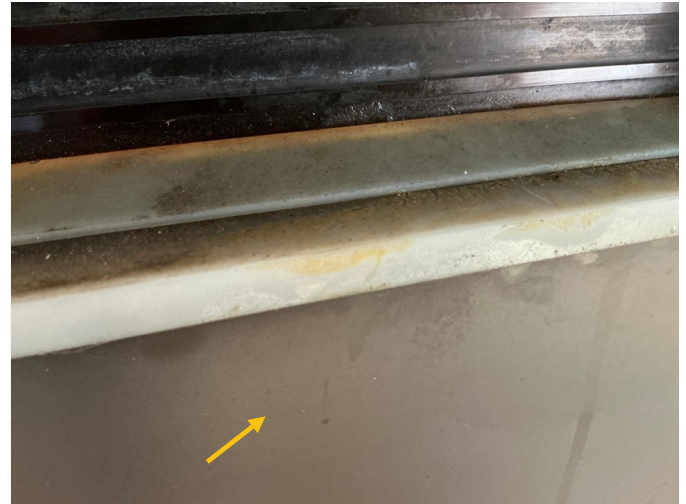
Zorgvuldig beheren

Eindbeoordeling materiaalrisico	Laag materiaalrisico en/of verlaagde kans op vezelvrijgave
Opmerking	Crodidoliet is een aanname bij gebrek aan staalname. Een staalname kan een andere asbestsoort met zich meebrengen en de risicobeoordeling beïnvloeden.

Gebondenheid	Categorie 1: hechtgebonden in oorsprong
Asbestsoort (vezeltype)	Crocidoliet aanwezig
Asbestconcentratie	Laag (< 50%)
Afschermingsgraad van het gehele materiaal	Geheel of deels (ook) vrij aan de binnenlucht
Toestand van het materiaal	Onbeschadigd, niet verweerd

Beschrijving	Glasal in schrijnwerk
Omgeving	Grenst aan binnen- en buitenlucht
Primaire drager	Wandopening verticaal (raam, deur, ...)
Asbestmateriaal	Plaat, paneel, tablet - Geëmailleerd, type Glasal
Bindmiddel van asbestmateriaal	Cement
Gebondenheid op basis van bindmiddel	Hecht
Hoeveelheid (oppervlakte - dikte - aantal)	• 2,00 m ² - 0,50 cm - 1 stuk
Totaal volume	0,01 m ³
Eenvoudig bereikbaar	Ja
Bevestigingswijze	<ul style="list-style-type: none">• Geklemd• Geschroefd
Identificatiemethode	Vaststelling zonder monsternamen
Destructieve handeling voor identificatie	Nee
Opmerking	Deze oppervlakte is een beredeneerde schatting. Er worden geen rechten aan verleend.

- Zorg voor een veilig beheer. Vermijd het beschadigen van het asbestmateriaal. Controleer de toestand jaarlijks op wijzigingen.
- Voer bijkomende staalname(s) uit.

- Eenvoudige handelingen: mag via doe-het-zelf of door werknemer(s) met opleidingsattest eenvoudige handelingen
Deze toepassing dient door een aannemer met opleidingsattest eenvoudige handelingenverwijderd te worden. Meestal kunnen de glaslatten worden verwijderd en kan het glasal netjes worden weggenomen, daarna dubbel verpakt afvoeren. Vermijdt breuken .

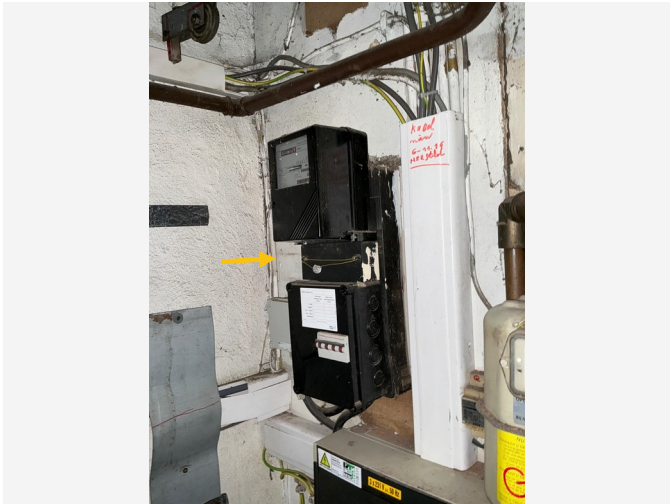
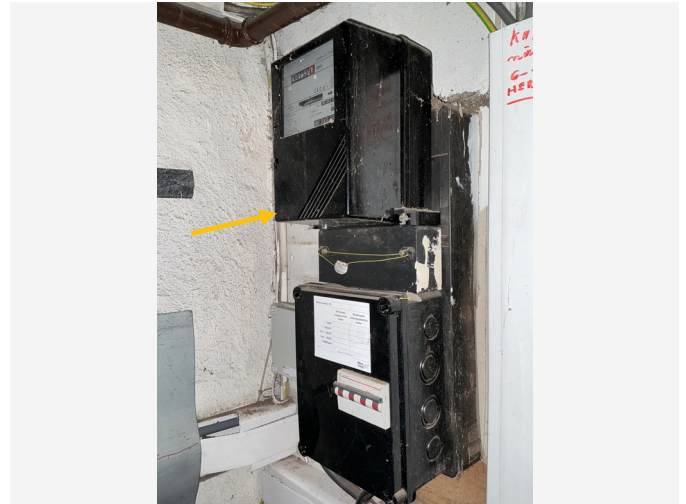
Zorgvuldig beheren

Eindbeoordeling materiaalrisico	Zeer laag materiaalrisico en/of zeer lage kans op vezelvrijgave
---------------------------------	---

Gebondenheid	Categorie 1: hechtgebonden in oorsprong
Asbestsoort (vezeltype)	Crocidoliet aanwezig
Asbestconcentratie	Laag (< 50%)
Afschermingsgraad van het gehele materiaal	Stootvaste afscherming of omkasting
Toestand van het materiaal	Onbeschadigd, niet verweerd

Beschrijving	Bakeliet elektriciteitsteller
Omgeving	Binnen
Primaire drager	Binnenwand
Asbestmateriaal	Plaat, paneel, tablet - Type Bakeliet
Bindmiddel van asbestmateriaal	Kunststof of -hars
Gebondenheid op basis van bindmiddel	Hecht
Hoeveelheid (oppervlakte - dikte - aantal)	• 0,25 m ² - 1,00 cm - 1 stuk
Totaal volume	0,003 m ³
Eenvoudig bereikbaar	Ja
Bevestigingswijze	• Geschroefd
Identificatiemethode	Vaststelling zonder monsternamen
Destructieve handeling voor identificatie	Nee
Opmerking	Deze hoeveelheid is een symbolische benadering van de aanwezige toepassing. Er worden geen rechten aan verleend.

- Zorg voor een veilig beheer. Vermijd het beschadigen van het asbestmateriaal. Controleer de toestand jaarlijks op wijzigingen.

- Eenvoudige handelingen: mag via doe-het-zelf of door werknemer(s) met opleidingsattest eenvoudige handelingen
Het vervangen van de bakelieten tellerkast is de verantwoordelijkheid van Fluvius en zal door hun professionelen uitgevoerd worden.

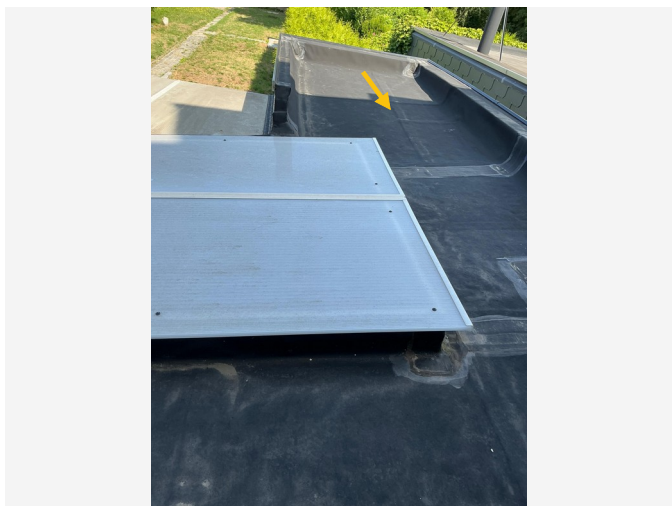
Het plat dak is bedekt met EPDM. Dit bezit geen asbesthoudende kenmerken. De deskundige kan geen uitspraak doen over onderliggende materialen. Hiervoor is een destructief onderzoek nodig.

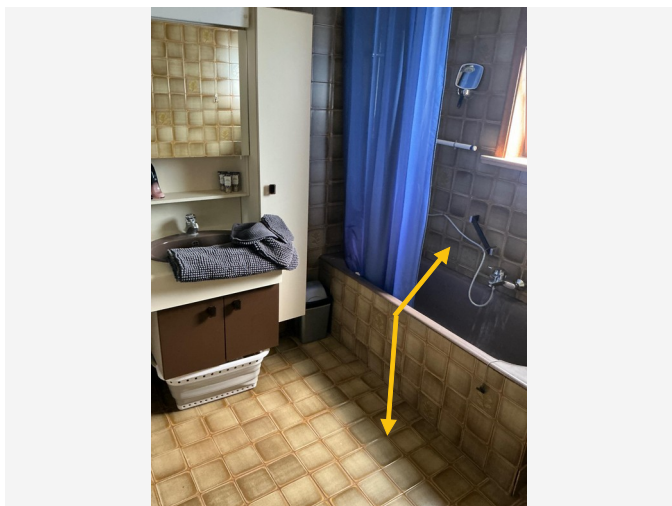
Gezien de ouderdom van de woning bestaat de mogelijkheid dat de gebruikte tegellijm asbesthoudende componenten bevatte. Destructief onderzoek kan hierin uitsluitsel brengen.

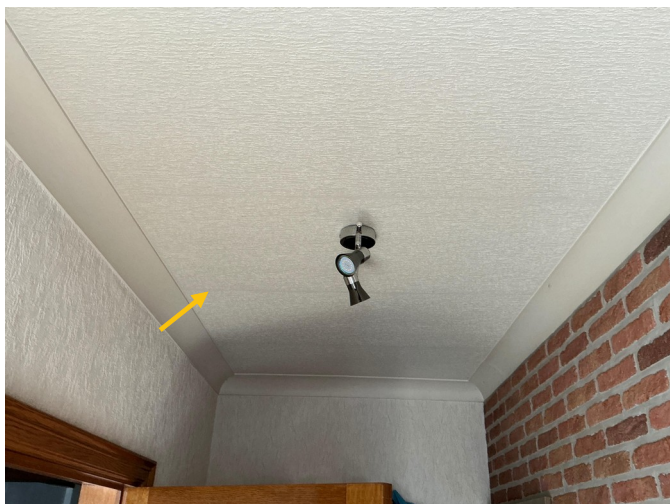
De plafonds zijn uitgewerkt in gyproc-panelen. Deze bezitten geen asbesthoudende kenmerken. De deskundige kan geen uitspraak doen over achterliggende materialen. Hiervoor is een destructief onderzoek nodig.

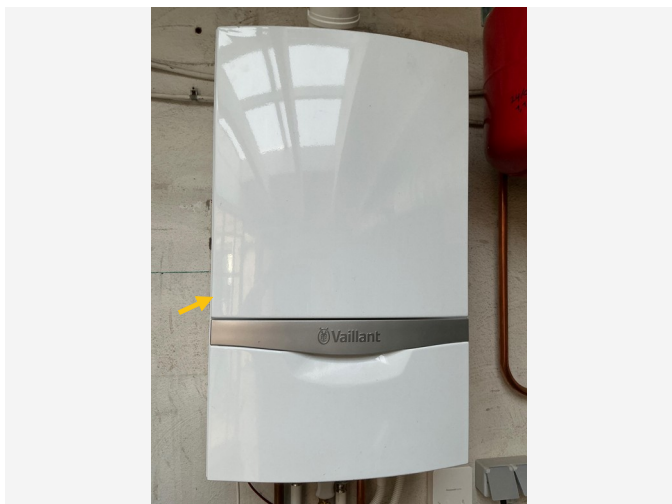
De gaswandketel is een recent model. Deze bezitten geen asbesthoudende kenmerken.

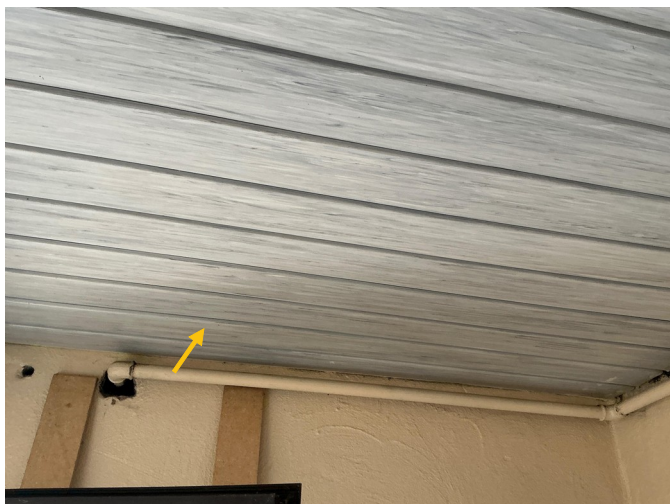
De plafonds zijn uitgewerkt in hout, kunststof of hardboard. Dit bezit geen asbesthoudende eigenschappen. De deskundige kan geen uitspraak doen over eventuele achterliggende materialen. Hiervoor is een destructief onderzoek nodig.

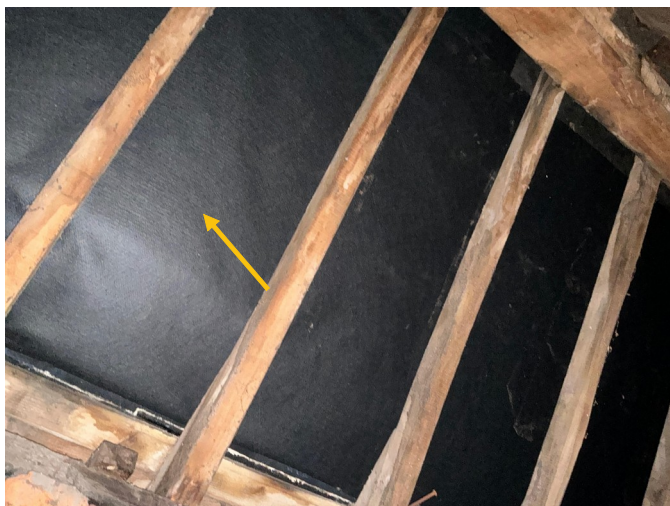
Het onderdak bestaat uit onderdakfleece. Dit bezit geen asbesthoudende eigenschappen.

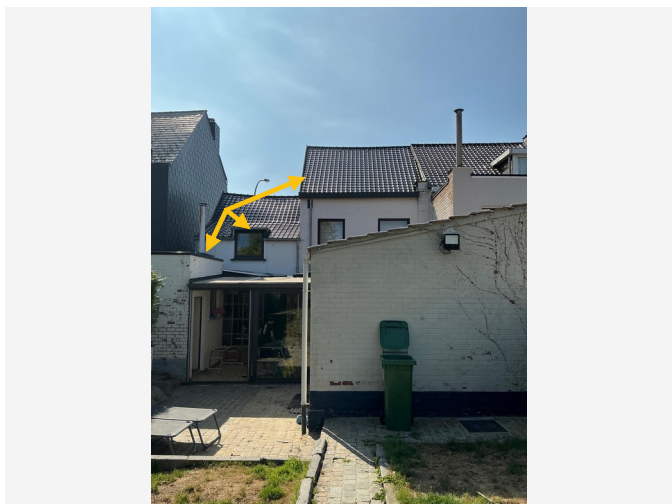
Het dak en onderdak werd in 2023 gerenoveerd. Deze opbouw bezit geen asbesthoudende elementen.

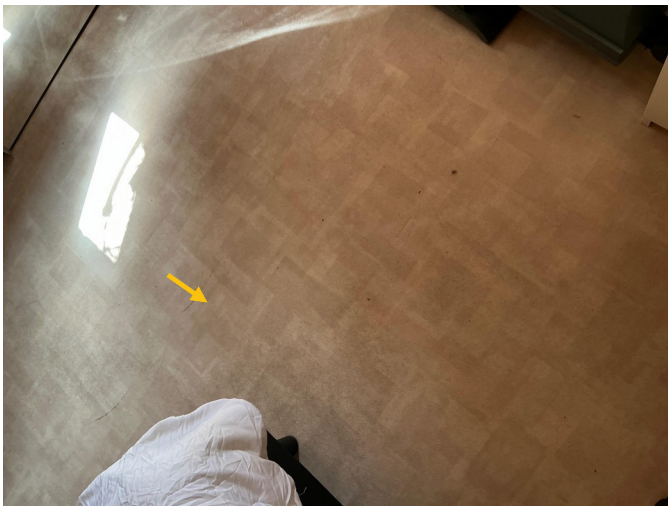
Deze vinyl vloerbedekking bezit geen asbesthoudende kenmerken. De deskundige kan geen uitspraak doen over onderliggende elementen. Hiervoor is destructief onderzoek nodig.

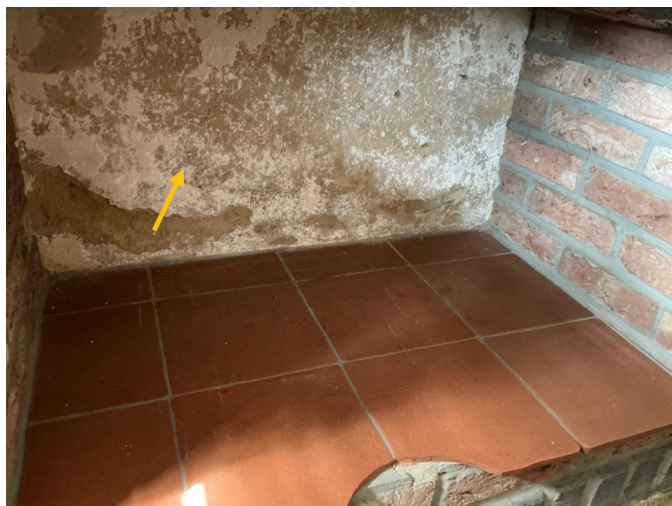
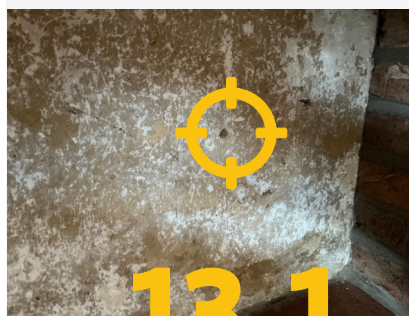
Fiche 13: Pleisterwerk muren

Geen asbest
