# Asbestinventarisatattest

Gaffelstraat 17, 9500 Geraardsbergen

Attestnummer : 20250919-000211.000

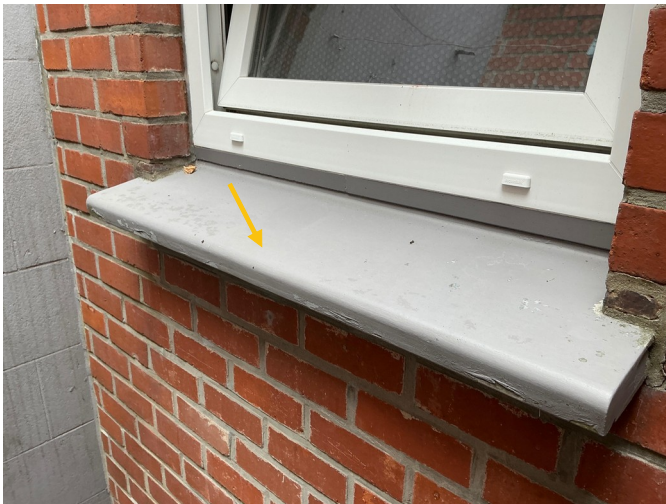
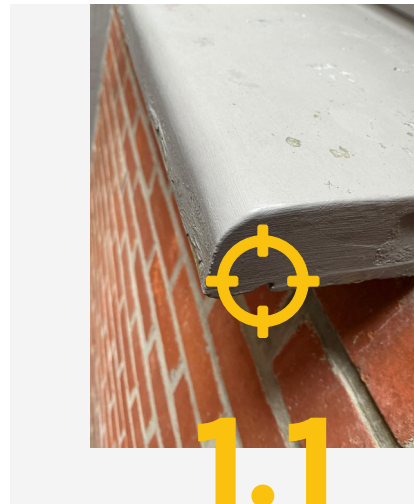
Het asbestmateriaal valt onder de mijlpaal van 2040.

| Eindbeoordeling materiaalrisico | Laag materiaalrisico en/of verlaagde kans op vezelvrijgave |
| Opmerking | <p>Crodidoliet is een aanname bij gebrek aan staalname.</p> <p>Een staalname kan een andere asbestsoort met zich meebrengen en de risico beoordelig beïnvloeden</p> |

| Gebondenheid | Categorie 1: hechtgebonden in oorsprong |
| Asbestsoort (vezeltype) | Alleen chrysotiel |
| Asbestconcentratie | Laag (< 50%) |
| Afschermingsgraad van het gehele materiaal | Geheel of deels vrij aan de buitenlucht |
| Toestand van het materiaal | Licht beschadigd, licht verweerd. Intact calciumsilicaatmateriaal of categorie III 'gebondenheid' |

| # | Type | Referentie | Resultaat |
|---|---|---|---|
| 1.1 | Puntmonster | 20250917GAF17S3 | Chrysotiel |

| Beschrijving | Vensterbanktablet |
| Asbestmateriaal | Deksteen, muurkap - Hol |

- Zorg voor een veilig beheer. Vermijd het beschadigen van het asbestmateriaal. Controleer de toestand jaarlijks op wijzigingen.
- Hemelwater dat afspoelt van asbestcement daken of gevels kan asbestdeeltjes bevatten. Gebruik het enkel voor gesloten circuits (bv. spoelen toiletten). Reinig na het vervangen van het dak of de gevel de dakgoten en regenwaterput of -ton om asbesthoudend sediment of slib te verwijderen
- Voer bijkomende staalname(s) uit.

- Eenvoudige handelingen: mag via doe-het-zelf of door werknemer(s) met opleidingsattest eenvoudige handelingen  
Deze zijn verlijmd maar vaak gewoon in de mortel gelegd.

De onderliggende mortel loskappen volstaat om deze ornamenten in zijn geheel te kunnen verwijderen zonder te breken.

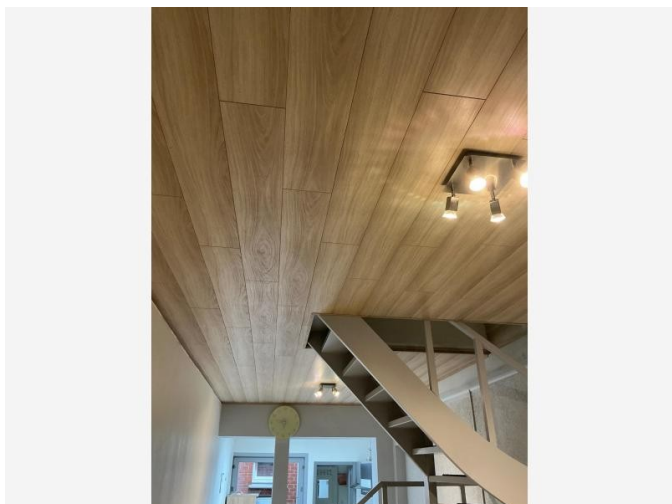
Vrije foto

De plafonds zijn uitgewerkt in houten planketten, cartonboard en kunststof. Deze bezitten geen asbesthoudende kenmerken. De deskundige kan geen uitspraak doen over achterliggende materialen. Destructief onderzoek kan hierin uitsluitsel brengen.

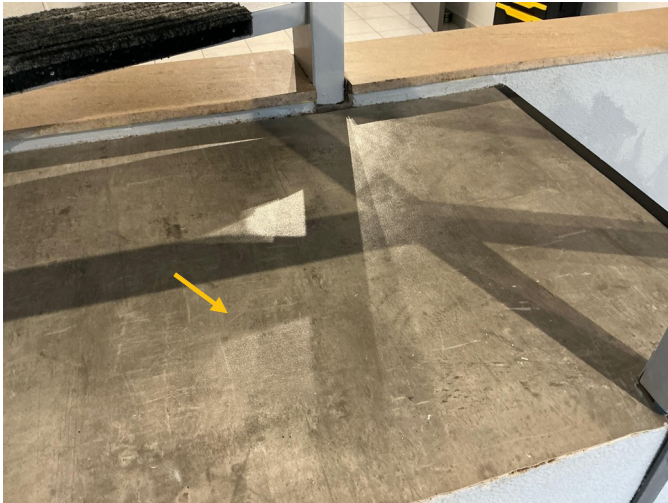
Vrije foto

Deze vinyl vloerbedekking bezit geen asbesthoudende kenmerken. De deskundige kan geen uitspraak doen over onderliggende elementen. Hiervoor is destructief onderzoek nodig.

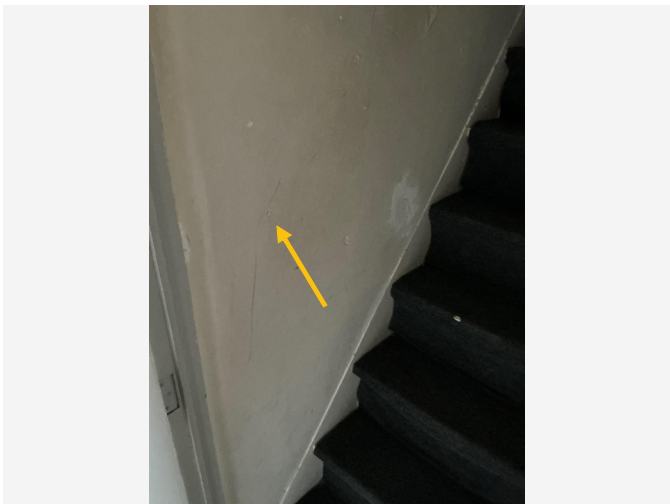
Vrije foto

De wanden zijn uitgewerkt in gyproc-panelen. Deze bezitten geen asbesthoudende kenmerken. De deskundige kan geen uitspraak doen over achterliggende materialen. Hiervoor is een destructief onderzoek nodig.

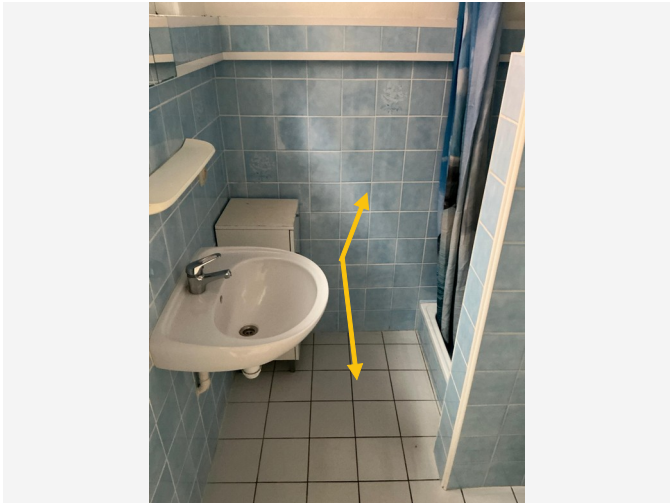
Vrije foto

Gezien het bouwjaar van de woning bestaat de mogelijkheid dat de gebruikte tegellijm asbesthoudende componenten bevatte.

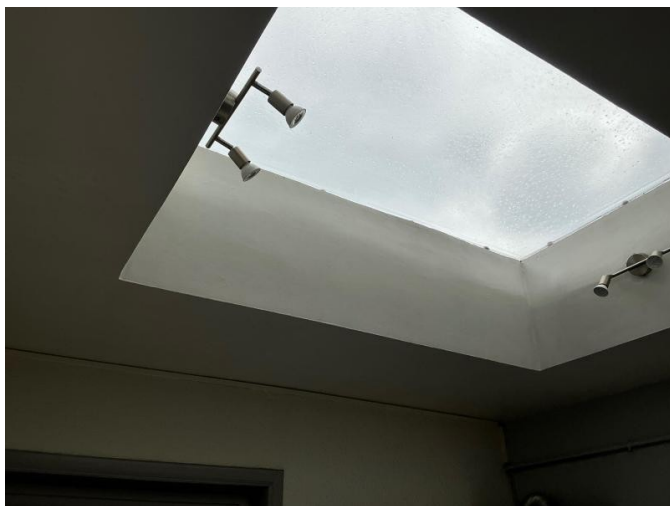
Vrije foto

De plafonds zijn uitgewerkt in gyproc-panelen. Deze bezitten geen asbesthoudende kenmerken. De deskundige kan geen uitspraak doen over achterliggende materialen. Hiervoor is een destructief onderzoek nodig.

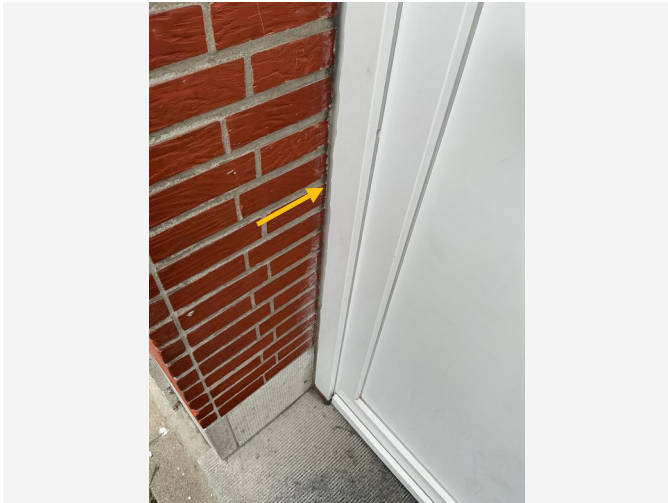
*Vrije foto*

Zowel de profielen als de hechtingskit van het buitenschrijnwerk bezitten geen asbesthoudende kenmerken.

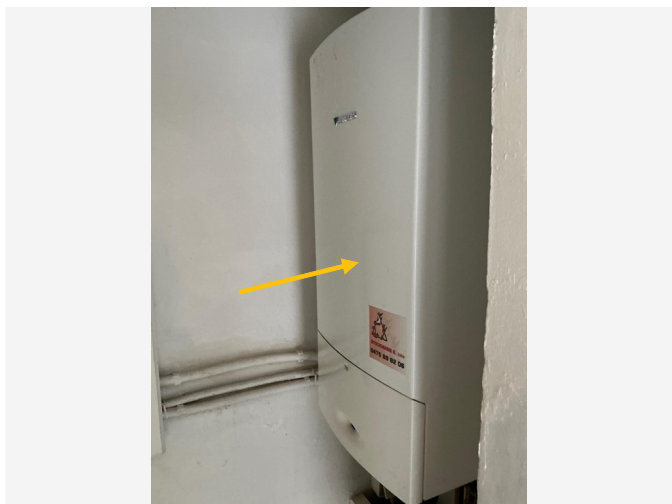
Vrije foto

De CV-ketel is een recent model. Deze bezit geen asbesthoudende elementen.

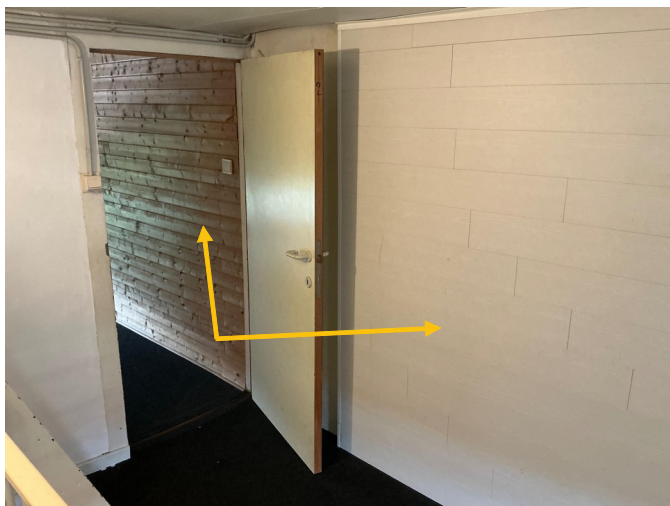
Vrije foto

De wanden zijn uitgewerkt in hout en laminaat. Deze bezitten geen asbesthoudende kenmerken. De deskundige kan geen uitspraak doen over achterliggende materialen.

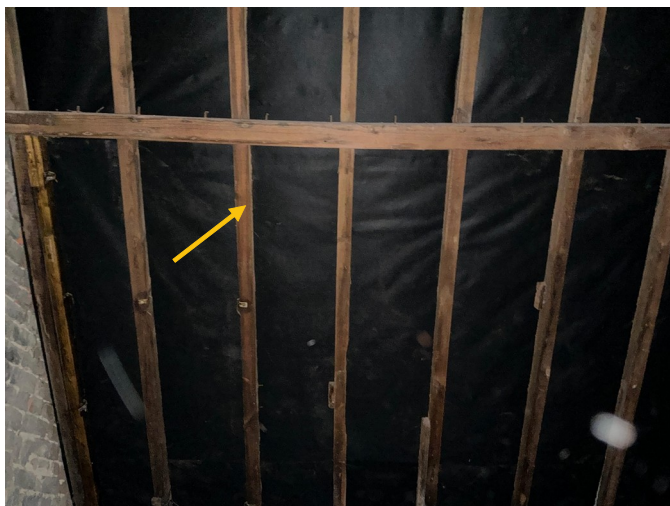
Vrije foto

Het onderdak bestaat uit onderdakfleece. Dit bezit geen asbesthoudende eigenschappen.

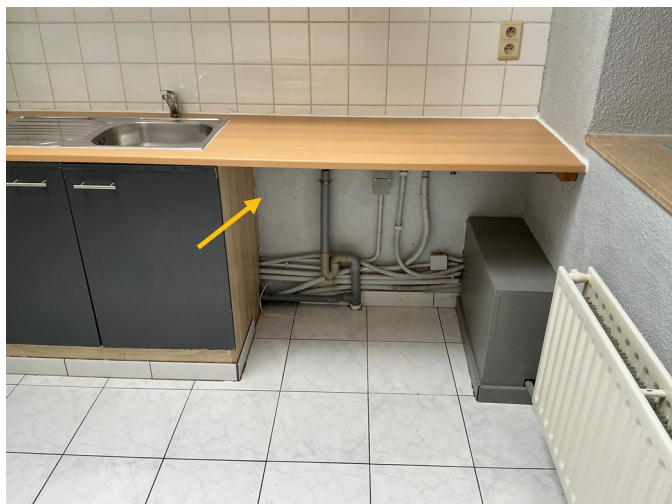
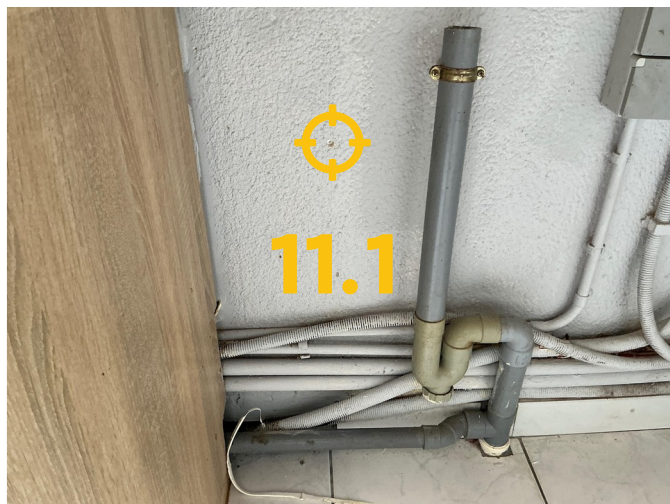
## Fiche 11: Pleisterwerk muren

Geen asbest

| # | Type | Referentie | Resultaat |
|---|---|---|---|
| 11.1 | Mengmonster | 20250917GAF17S1 | Geen asbest |

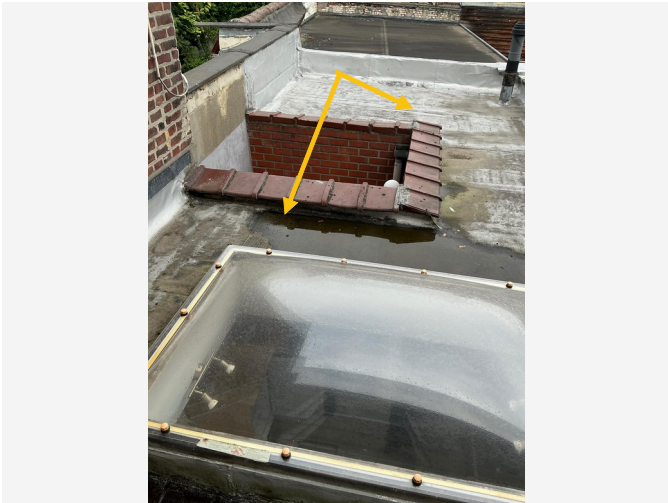
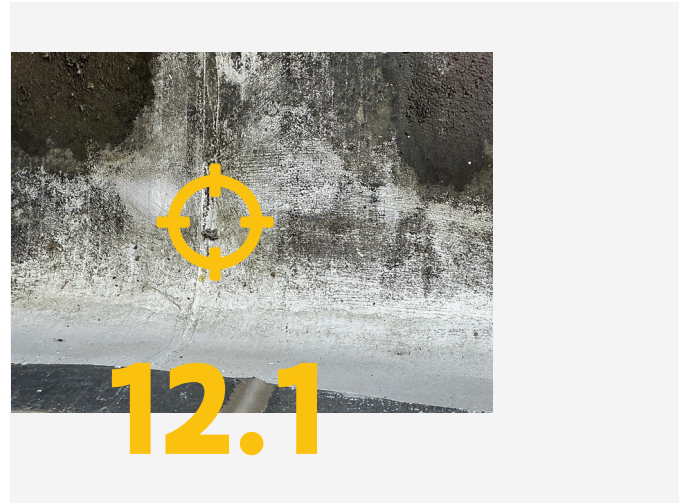
## Fiche 12: Roofing asbestverdacht

Geen asbest

| # | Type | Referentie | Resultaat |
|---|---|---|---|
| 12.1 | Puntmonster | 20250917GAF17S2 | Geen asbest |
