# Asbestinventarisatetest

Voskensstraat 12, 9500 Geraardsbergen

Attestnummer : 20250910-000265.000

**Asbestveilig** (maar niet asbestvrij)

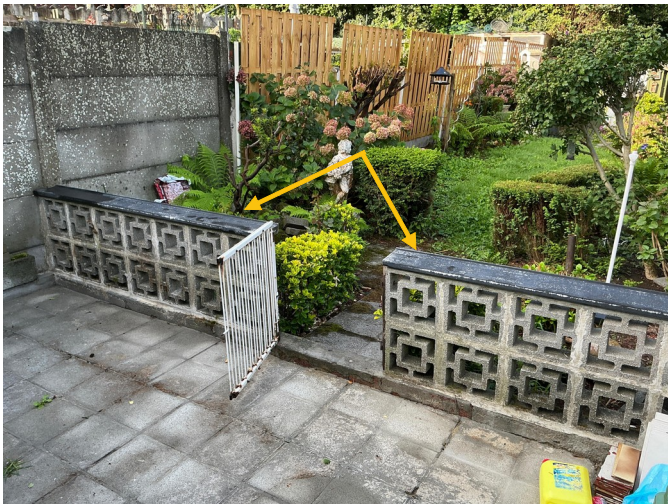
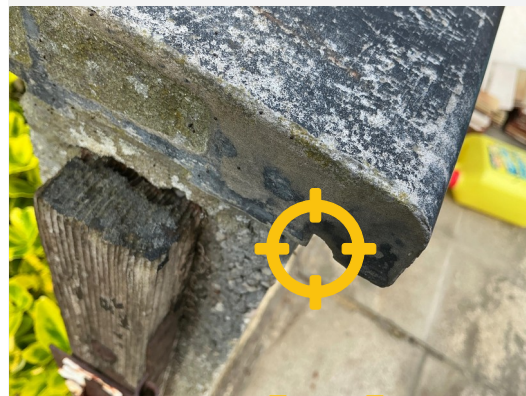
Het asbestmateriaal valt onder de mijlpaal van 2040.

Zorgvuldig beheren

Eindbeoordeling materiaalisico	Laag materiaalisico en/of verlaagde kans op vezelvrijgave
--------------------------------	---

#	Type	Referentie	Resultaat
1.1	Puntmonster	20250904VOS12S2	Chrysotiel

Beschrijving	Deksteen
Omgeving	Binnen
Primaire drager	Wandopening verticaal (raam, deur, ...)
Asbestmateriaal	Deksteen, muurkap - Hol
Bindmiddel van asbestmateriaal	Cement
Gebondenheid op basis van bindmiddel	Hecht
Hoeveelheid (oppervlakte - dikte - aantal)	• 1,50 m <sup>2</sup> - 4,00 cm - 1 stuk
Totaal volume	0,06 m <sup>3</sup>
Eenvoudig bereikbaar	Ja
Bevestigingswijze	<ul style="list-style-type: none"><li>• Geklemd</li><li>• Verlijmd, ingegoten, versmeerd</li></ul>
Identificatiemethode	Vaststelling met monstername
Destructieve handeling voor identificatie	Nee
Opmerking	Deze oppervlakte is een beredeneerde schatting. Er worden geen rechten aan verleend.

- Zorg voor een veilig beheer. Vermijd het beschadigen van het asbestmateriaal. Controleer de toestand jaarlijks op wijzigingen.
- Hemelwater dat afspoelt van asbestcement daken of gevels kan asbestdeeltjes bevatten. Gebruik het enkel voor gesloten circuits (bv. spoelen toiletten). Reinig na het vervangen van het dak of de gevel de dakgoten en regenwaterput of -ton om asbesthoudend sediment of slib te verwijderen

- Eenvoudige handelingen: mag via doe-het-zelf of door werknemer(s) met opleidingsattest eenvoudige handelingen  
Deze asbesthoudende toepassing kan door middel van DHZ of eenvoudige handelingen verwijderd worden. Gebruik hierbij steeds de gepaste persoonlijke beschermingsmiddelen, vermijdt vezelvrijgave en voer het asbesthoudend afval, dubbel verpakt, via de juiste afvalstroom af.

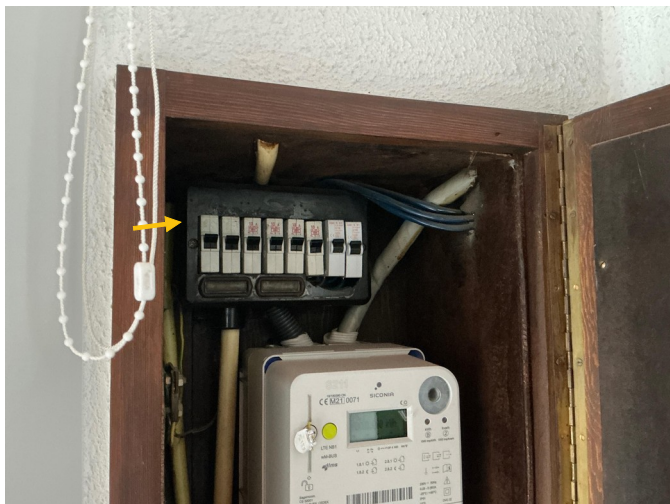
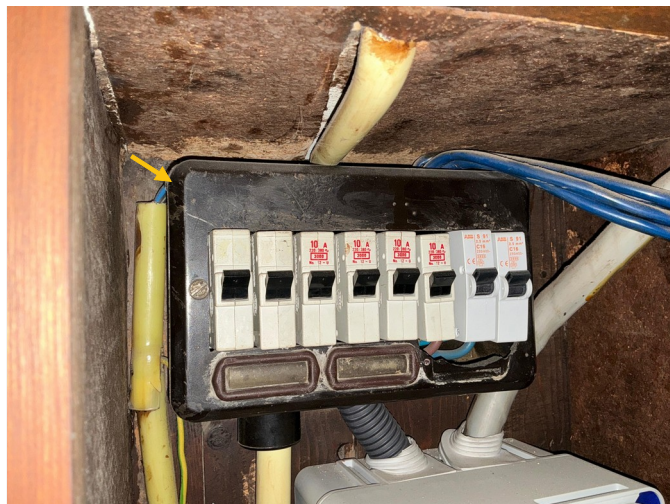
Het asbestmateriaal valt onder de mijlpaal van 2040.

Zorgvuldig beheren

Eindbeoordeling materiaalsrisico	Zeer laag materiaalsrisico en/of zeer lage kans op vezelvrijgave
Opmerking	.

Beschrijving	Bakeliet plonskast
Omgeving	Binnen
Primaire drager	Communicatie en elektrische infrastructuur en uitrusting
Asbestmateriaal	Plaat, paneel, tablet - Type Bakeliet
Bindmiddel van asbestmateriaal	Kunststof of -hars
Gebondenheid op basis van bindmiddel	Hecht
Hoeveelheid (oppervlakte - dikte - aantal)	• 0,25 m <sup>2</sup> - 1,00 cm - 1 stuk
Totaal volume	0,003 m <sup>3</sup>
Eenvoudig bereikbaar	Ja
Bevestigingswijze	• Geschroefd
Identificatiemethode	Vaststelling zonder monsternamen
Destructieve handeling voor identificatie	Nee
Opmerking	Deze oppervlakte is niet gemeten maar eerder symbolisch voor alle aanwezige kasten. Er worden geen rechten aan verleend.

- Zorg voor een veilig beheer. Vermijd het beschadigen van het asbestmateriaal. Controleer de toestand jaarlijks op wijzigingen.
- Voer bijkomende staalname(s) uit.

- Eenvoudige handelingen: mag via doe-het-zelf of door werknemer(s) met opleidingsattest eenvoudige handelingen  
Deze asbesthoudende toepassing kan door middel van DHZ of eenvoudige handelingen verwijderd worden. Gebruik hierbij steeds de gepaste persoonlijke beschermingsmiddelen, vermijdt vezelvrijgave en voer het asbesthoudend afval, dubbel verpakt, via de juiste afvalstroom af.

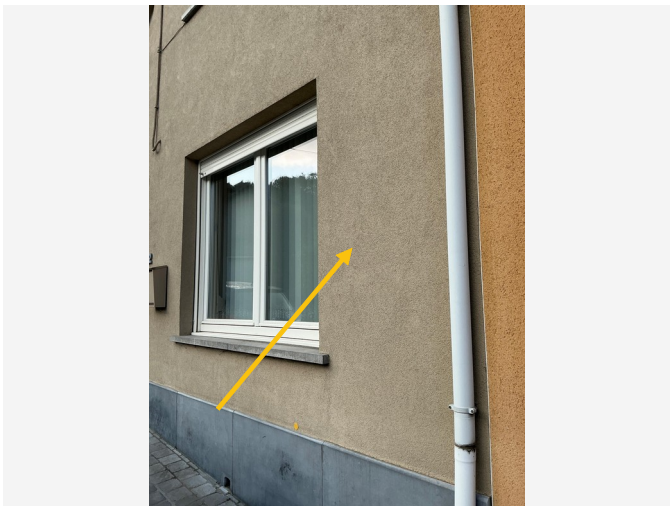
De crepi-laag is recent aangebracht. Deze bezit geen asbesthoudende kenmerken. De deskundige kan geen uitspraak doen over achterliggende materialen. Hiervoor is een destructief onderzoek nodig.

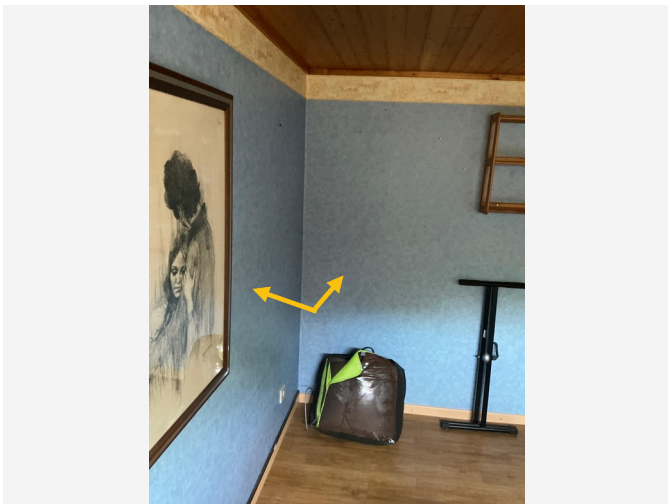
De wanden zijn uitgewerkt in gyproc-panelen. Deze bezitten geen asbesthoudende kenmerken. De deskundige kan geen uitspraak doen over achterliggende materialen. Hiervoor is een destructief onderzoek nodig.

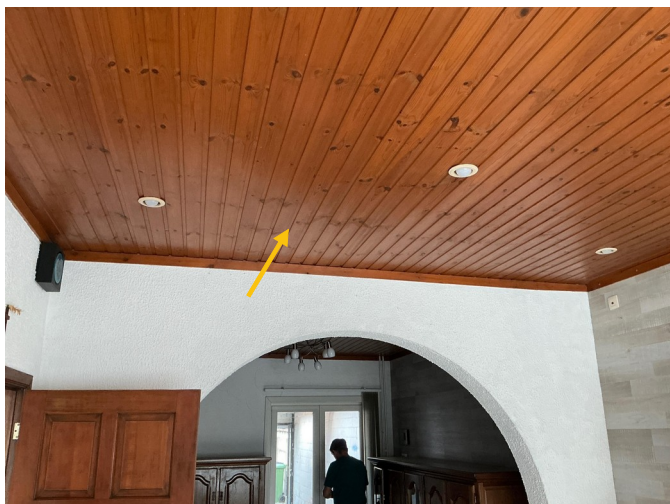
De plafonds zijn uitgewerkt in houten planchetten. Deze bezitten geen asbesthoudende kenmerken. De deskundige kan geen uitspraak doen over achterliggende materialen. Hiervoor is een destructief onderzoek nodig.

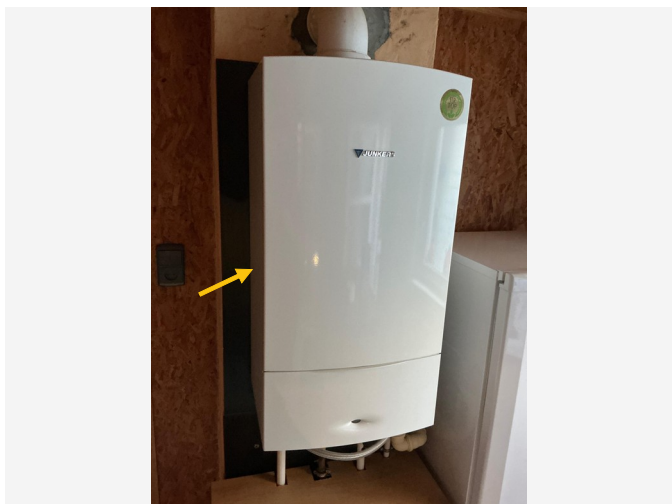
De CV-ketel is een recent model. Deze bezit geen asbesthoudende elementen.

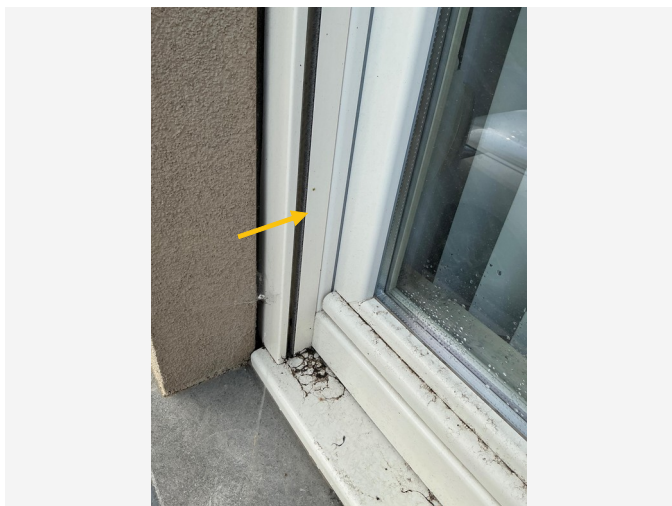
Zowel de profielen als de hechtingskit van het buitenschrijnwerk bezitten geen asbesthoudende kenmerken.

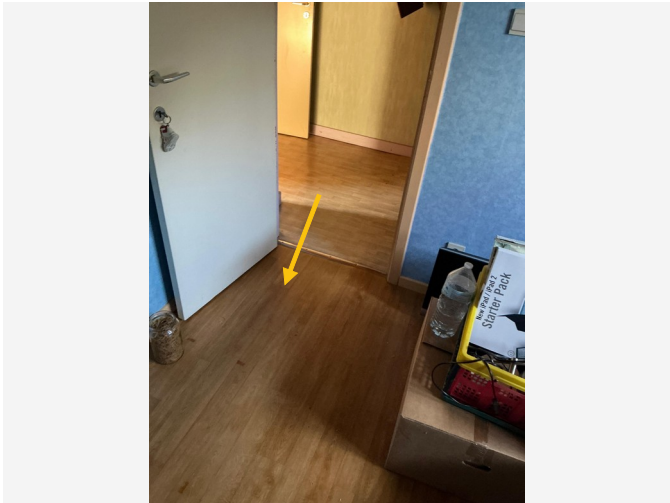
Deze vinyl vloerbedekking bezit geen asbesthoudende kenmerken. De deskundige kan geen uitspraak doen over onderliggende elementen. Hiervoor is destructief onderzoek nodig.

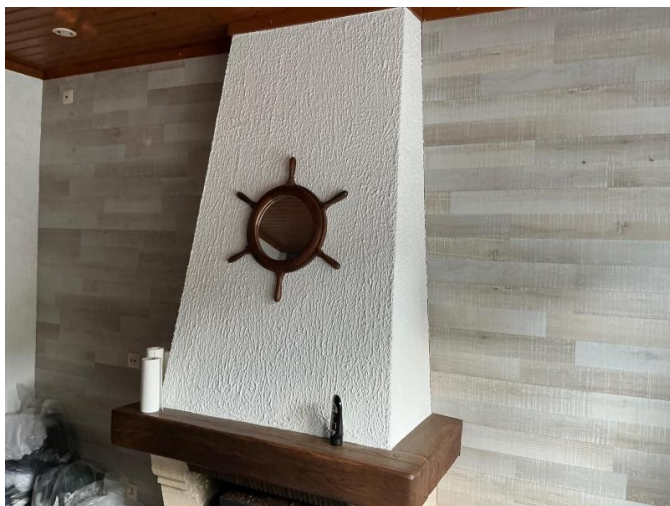
De wanden zijn uitgewerkt in hout. Deze bezitten geen asbesthoudende kenmerken. De deskundige kan geen uitspraak doen over achterliggende materialen. Hiervoor is een destructief onderzoek nodig.

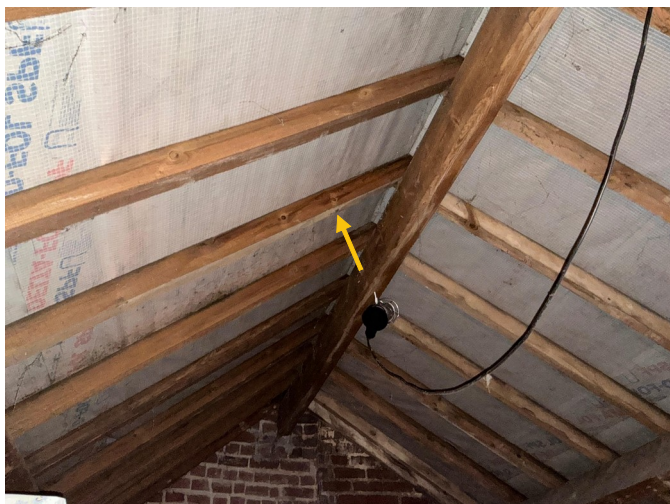
Het onderdak bestaat uit onderdakfolie. Dit bezit geen asbesthoudende eigenschappen.

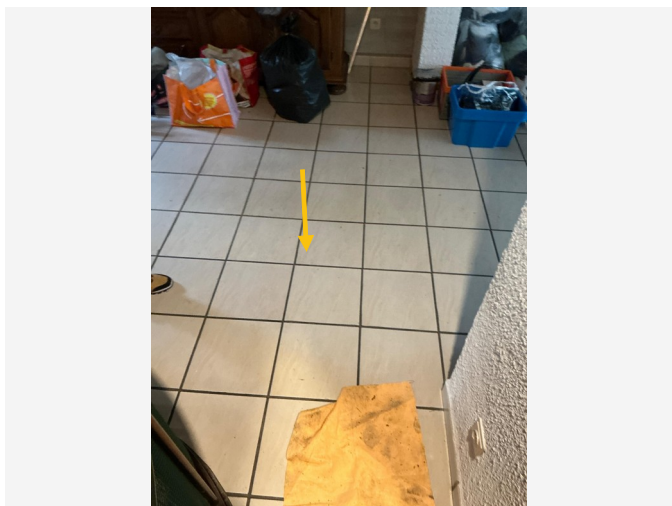
Gezien het bouwjaar van de woning bestaat de mogelijkheid dat de gebruikte tegellijm asbesthoudende componenten bevatte. Destructief onderzoek kan hierin uitsluitsel brengen.

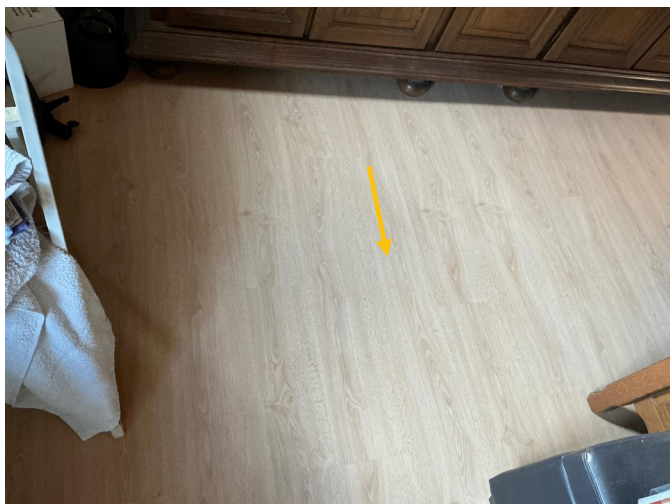
De vloerbedekking bestaat uit laminaat. Dit bezit geen asbesthoudende kenmerken. De deskundige kan geen uitspraak doen over onderliggende materialen.

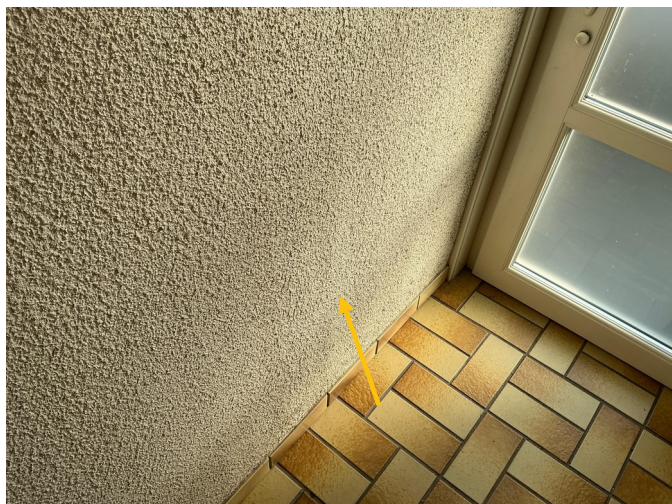
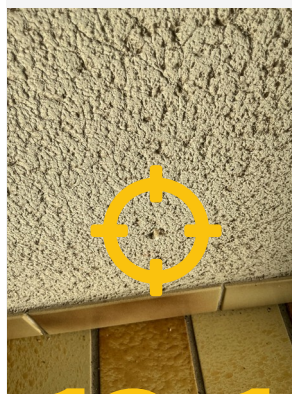
## Fiche 13: Pleisterwerk muren

Geen asbest

#	Type	Referentie	Resultaat
13.1	Mengmonster	20250904VOS12S3	Geen asbest

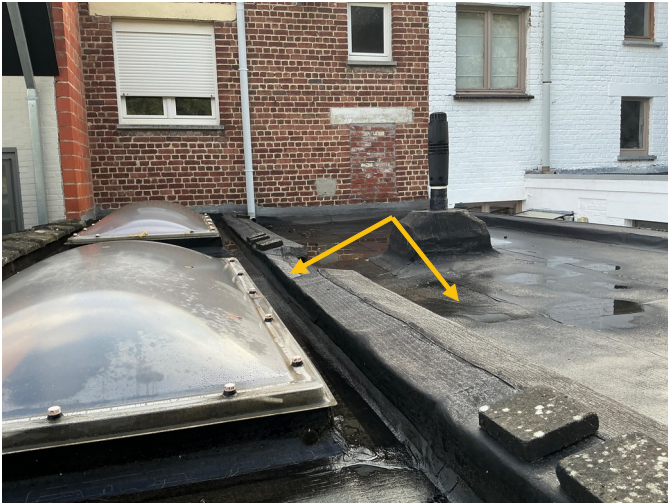
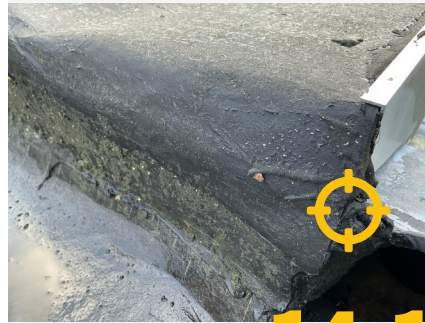
## Fiche 14: Roofing asbestverdacht

Geen asbest

#	Type	Referentie	Resultaat
14.1	Puntmonster	20250904VOS12S1	Geen asbest
