Asbestinventarisatattest

Gentsestraat 49, 9500 Geraardsbergen

Attestnummer : 20250924-000227.000

Uitgegeven op : 24.09.2025

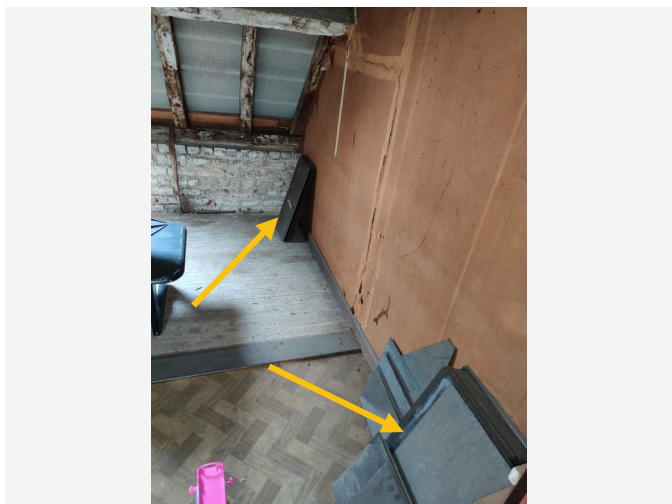
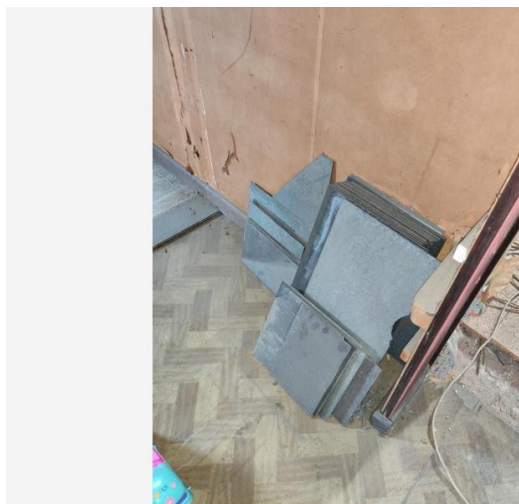
Dringend verwijderen

Beschrijving	Hoofdgebouw - restanten leien
Type afvalstof	Betreft stock-voorraad of gedemonteerde asbestmaterialen
Aanwezige resten	Leien
Omgeving	Binnen
Primaire drager	Onderdelen - stock
Asbestmaterialen	<ul style="list-style-type: none">Dak- en gevelbekleding - Lei, shingle
Bindmiddel van asbestmateriaal	Cement
Gebondenheid op basis van bindmiddel	Hecht
Hoeveelheid (gewicht - aantal)	<ul style="list-style-type: none">20,00 kg - 1 stuk
Totaal gewicht	20,00 kg
Eenvoudig bereikbaar	Ja
Identificatiemethode	Vaststelling zonder monstername
Opmerking	De leien zijn aanwezig op zolder.

- Verwijder het asbestafval.
- Voer bijkomende staalname(s) uit.

Omwille van het feit dat het gaat om een hechtgebonden toepassing die zich buiten bevindt, kan deze toepassing verwijderd worden door een doe-het-zelver of een werknemer met een opleidingsattest eenvoudige handelingen. (zie hierboven)

Echter dient men ervoor te zorgen dat men de toepassing tijdens verwijdering zo min mogelijk beschadigt!

Omwille van de verwerking en de hoogte van de toepassing, is het toch aan te raden deze te laten verwijderen door een werknemer met een opleidingsattest eenvoudige handelingen.

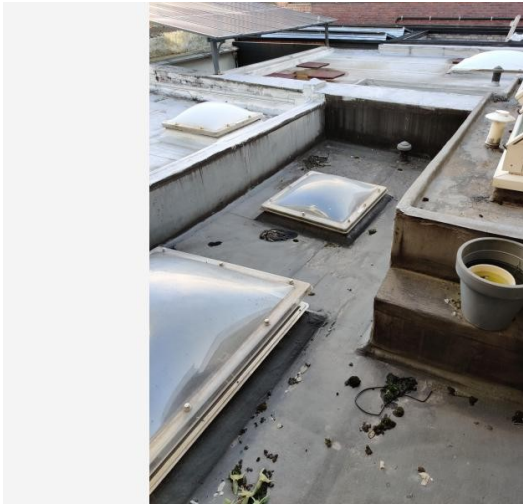
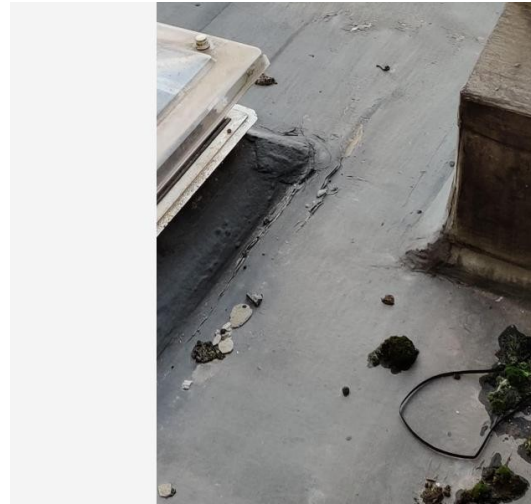
Het is niet duidelijk of er zich direct onder het bitumen een asbestverdachte toepassing bevindt. In geval van verwijdering van de toepassing, is het raadzaam om ook na te gaan of er een onderliggende laag aanwezig is die al dan niet asbestverdacht is.

Eindbeoordeling materiaalrisico	Verhoogd materiaalrisico en/of verhoogde kans op vezelvrijgave
Opmerking	Omwille van het feit dat het om een buitentoepassing gaat, dient men ervan uit te gaan dat deze toepassing matig beschadigd is en dit omwille van de inwerkende weersinvloeden. (= zure regen die de toepassing langzaam maar zeker laat degraderen)

Gebondenheid	Categorie 1: hechtgebonden in oorsprong
Asbestsoort (vezeltype)	Alleen chrysotiel
Asbestconcentratie	Laag (< 50%)
Afschermingsgraad van het gehele materiaal	Geheel of deels vrij aan de buitenlucht
Toestand van het materiaal	Matig beschadigd, matig verweerd

Beschrijving	Hoofdgebouw – bedekking plat dak
Omgeving	Buiten
Primaire drager	Plat dak
Asbestmateriaal	Dak- en gevelbekleding - Roofing
Bindmiddel van asbestmateriaal	Bitumen (roofing, teer, asfalt)
Gebondenheid op basis van bindmiddel	Hecht
Hoeveelheid (oppervlakte - aantal)	<ul style="list-style-type: none"> • 8,00 m² - 1 stuk
Totale oppervlakte	8,00 m ²
Eenvoudig bereikbaar	Ja
Bevestigingswijze	<ul style="list-style-type: none"> • Verlijmd, ingegoten, versmeerd
Identificatiemethode	<p>Vaststelling zonder monstername</p> <p>Motivatie: Op vraag van de eigenaar-opdrachtgever werd geen monstername uitgevoerd</p>
Destructieve handeling voor identificatie	Nee
Opmerking	<p>Zoals voorzien in het inspectieprotocol onder punt 4.2 'Richtlijnen monstername', dient bitumen, roofing en teer aanzien te worden als asbestverdacht. Deze toepassing kan daarom enkel asbestvrij verklaard te worden op basis van een staalanalyse door een erkend labo of bewijsmateriaal dat duidelijk aangeeft dat de toepassing na 2001 is aangekocht/geplaatst.</p> <p>De hoeveelheid kan licht afwijken van de werkelijk, hieraan kunnen geen rechten worden ontleend.</p>

- Zorg voor een veilig beheer. Vermijd het beschadigen van het asbestmateriaal. Controleer de toestand jaarlijks op wijzigingen.
- Voer bijkomende staalname(s) uit.

Omwille van het feit dat de toestand bij verwijderen niet zal veranderen (het gaat om een hechtgebonden toepassing), zal dit niet zorgen voor een hoge concentratie aan asbestvezels en kan deze toepassing verwijderd worden door een doe-het-zelfer of een werknemer met een opleidingsattest eenvoudige handelingen. Echter dient men ervoor te zorgen dat men de toepassing tijdens verwijdering niet wordt beschadigd!

Gezien de hoogte van de toepassing is het raadzaam deze te laten verwijderen door een aannemer met dergelijk opleidingsattest.

Indien men deze toepassing wenst te verwijderen of indien men hierin wenst te boren (vb. voor het plaatse, is het aan te raden eerst een monsternamen uit te voeren zodat men met zekerheid de juiste en noodzakelijk veiligheidsmaatregelen kan nemen. (Zoals voorzien in het inspectieprotocol, is deze toepassing 'asbestverdacht', maar omwille van niet-staalname wordt deze aanzien als 'asbesthoudend')

Indien geen staalname wordt uitgevoerd of indien het staal positief test op de aanwezigheid van asbest, dient deze toepassing als asbesthoudend materiaal verwijderd te worden zoals beschreven in de tekst hierboven.

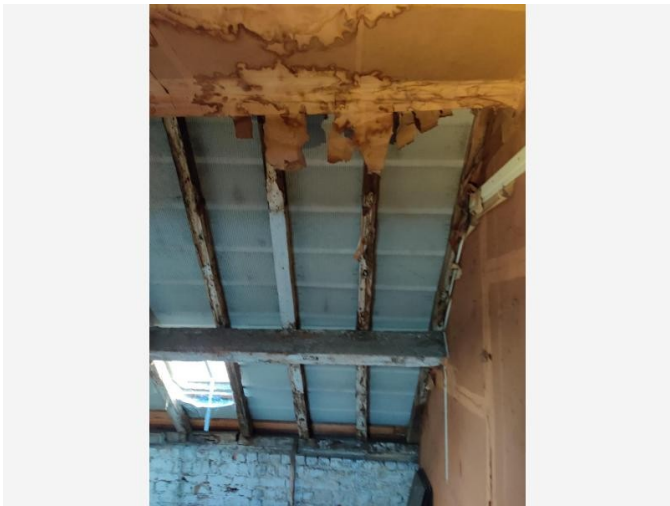
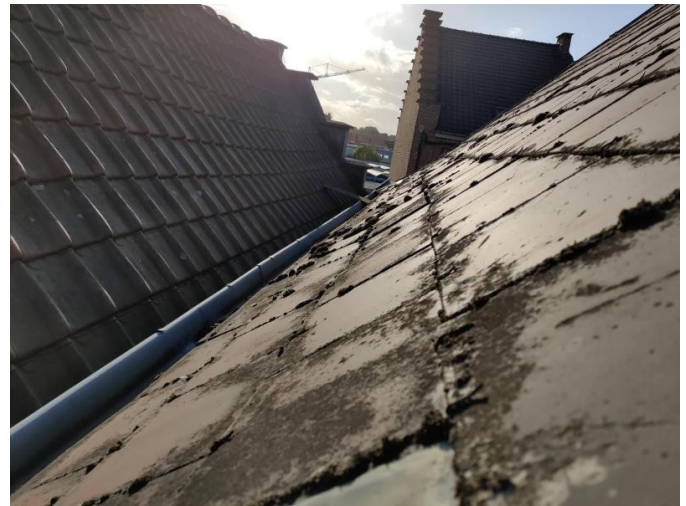
Eindbeoordeling materiaalarisico	Verhoogd materiaalarisico en/of verhoogde kans op vezelvrijgave
Opmerking	Omwille van het feit dat het om een buitentoepassing gaat, dient men ervan uit te gaan dat deze toepassing matig beschadigd is en dit omwille van de inwerkende weersinvloeden. (= zure regen die de toepassing langzaam maar zeker laat degraderen)

Gebondenheid	Categorie 1: hechtgebonden in oorsprong
Asbestsoort (vezeltype)	Crocidoliet aanwezig
Asbestconcentratie	Laag (< 50%)
Afschermingsgraad van het gehele materiaal	Geheel of deels vrij aan de buitenlucht
Toestand van het materiaal	Matig beschadigd, matig verweerd

Beschrijving	Hoofdgebouw - dakbedekking
Omgeving	Buiten
Primaire drager	Schuin dak
Asbestmateriaal	Dak- en gevelbekleding - Lei, shingle
Bindmiddel van asbestmateriaal	Cement
Gebondenheid op basis van bindmiddel	Hecht
Hoeveelheid (oppervlakte - aantal)	• 136,91 m ² - 1 stuk
Totale oppervlakte	136,91 m ²
Eenvoudig bereikbaar	Ja
Bevestigingswijze	• Genageld, geniet
Identificatiemethode	Vaststelling zonder monsternamen
Destructieve handeling voor identificatie	Nee
Opmerking	<p>Deze toepassing heeft alle visuele kenmerken (cementtoepassing en honinggraadstructuur zichtbaar) van een asbesthoudende toepassing. Er is evenmin een bedrukking of plastic strip waarneembaar die kan duiden op een asbestvrije variant.</p> <p>Omwille van deze vaststellingen, is deze toepassing dan ook asbestverdacht</p> <p>De hoeveelheid kan licht afwijken van de werkelijkheid, hieraan kunnen geen rechten worden ontleend.</p> <p>Aan de onderzijde van de leien is een onderdak in een PVC zeil voorzien. (zie foto)</p>

- Zorg voor een veilig beheer. Vermijd het beschadigen van het asbestmateriaal. Controleer de toestand jaarlijks op wijzigingen.
- Hemelwater dat afspoelt van asbestcement daken of gevels kan asbestdeeltjes bevatten. Gebruik het enkel voor gesloten circuits (bv. spoelen toiletten). Reinig na het vervangen van het dak of de gevel de dakgoten en regenwaterput of -ton om asbesthoudend sediment of slib te verwijderen
- Voer bijkomende staalname(s) uit.

Omwille van het feit dat het gaat om een hechtgebonden toepassing die zich buiten bevindt, kan deze toepassing verwijderd worden door een doe-het-zelver of een werknemer met een opleidingsattest eenvoudige handelingen. (zie hierboven)

Echter dient men ervoor te zorgen dat men de toepassing tijdens verwijdering zo min mogelijk beschadigt!

Omwille van de verwerking en de hoogte van de toepassing, is het toch aan te raden deze te laten verwijderen door een werknemer met een opleidingsattest eenvoudige handelingen.

Indien men deze toepassing wenst te verwijderen of indien men hierin wenst te boren of slijpen, is het aan te raden eerst een monsternamen uit te voeren zodat men met zekerheid de juiste en noodzakelijk veiligheidsmaatregelen kan nemen. (Zoals voorzien in het inspectieprotocol, is deze toepassing 'asbestverdacht', maar omwille van niet-staalname wordt deze aanzien als 'asbesthoudend')

Bij verwijdering van de leien zal mogelijks de onderliggende zeil eveneens vervuild zijn met asbeststof en dienen deze dus ook als asbestafval te worden behandeld. Het verwijderen van dit stof kan door middel van natte doeken. Deze natte doeken dienen nadien als asbesthoudend afval te worden afgevoerd.

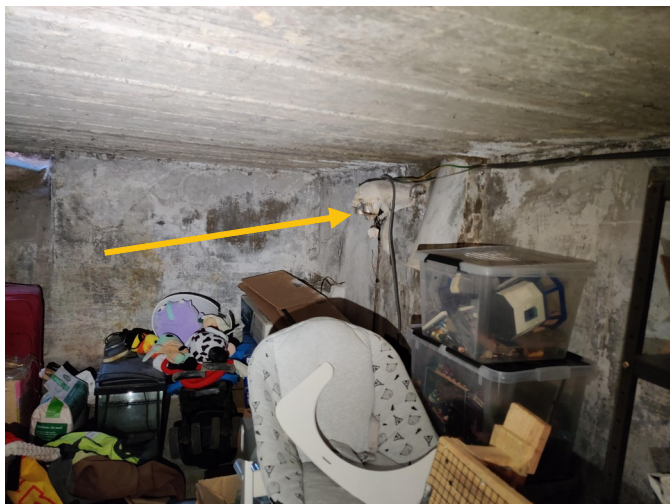
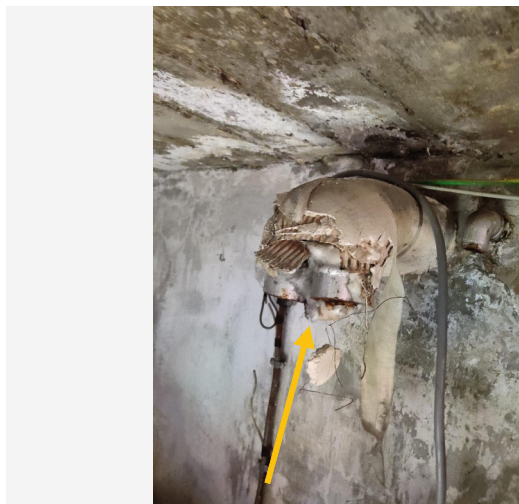
Eindbeoordeling materiaalarisico	Verhoogd materiaalarisico en/of verhoogde kans op vezelvrijgave
Opmerking	<p>Gezien het mogelijks om een restant gaat van een eerdere thermische isolatie, is enkel de rand waar de isolatie is doorgesneden beschadigd.</p> <p>De randen van de thermische isolatie worden best afgeschermd zodat er geen vezels meer kunnen vrijkomen. Wanneer men dit doet zorgt men voor de nodige beschermingsmiddelen en wordt de toepassing best eerst gefixeerd en/of bevochtigd zodat tijdens deze handeling het risico op vrijgave van vezels wordt beperkt. Nadien wordt de omgeving best gereinigd met vochtige doeken die men dan eveneens als asbesthoudend afval afvoert.</p> <p>Bij verwijdering van de volledige toepassing, dient deze afscherming eveneens als asbesthoudend afval te worden afgevoerd (tenzij een staalname aangeeft dat er zich geen asbest in bevindt)</p>

Beschrijving	Hoofdgebouw - thermische isolatie
Omgeving	Binnen
Primaire drager	HVAC infrastructuur en uitrusting
Asbestmateriaal	In-situ afwerkingslagen - Thermische isolatie
Bindmiddel van asbestmateriaal	Gips - kalk
Gebondenheid op basis van bindmiddel	Niet-hechtgebonden
Hoeveelheid (lengte - omtrek - dikte - aantal)	<ul style="list-style-type: none"> • 0,20 m - 20,00 cm - 2,00 cm - 1 stuk
Totaal volume	< 0,001 m ³
Eenvoudig bereikbaar	Ja
Bevestigingswijze	<ul style="list-style-type: none"> • Geklemd • Verlijmd, ingegoten, versmeerd
Identificatiemethode	<p>Vaststelling zonder monstername</p> <p>Motivatie: Op vraag van de eigenaar-opdrachtgever werd geen monstername uitgevoerd</p>
Destructieve handeling voor identificatie	Nee
Opmerking	<p>Zoals voorzien in het inspectieprotocol onder punt 4.2 'Richtlijnen monstername', dient thermische isolerend materiaal aanzien te worden als asbestverdacht. Deze toepassing kan daarom enkel asbestvrij verklaard te worden op basis van een staalanalyse door een erkend labo.</p> <p>De hoeveelheid kan licht afwijken van de werkelijkheid, hieraan kunnen geen rechten worden ontleend.</p> <p>Er is een (mogelijks restant van) thermische isolatie aanwezig in de kelder.</p>

- Zorg voor een veilig beheer. Vermijd het beschadigen van het asbestmateriaal. Controleer de toestand jaarlijks op wijzigingen.
- Scherm in afwachting van verwijdering het asbestmateriaal af van luchtstromingen en verstoring: bijvoorbeeld door het te verpakken, te fixeren, af te dekken, signalisatie - afbakening aan te brengen, ...
- Voer bijkomende staalname(s) uit.

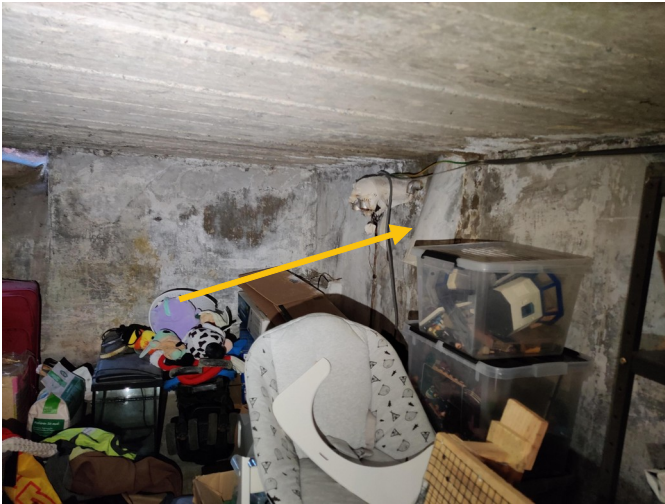
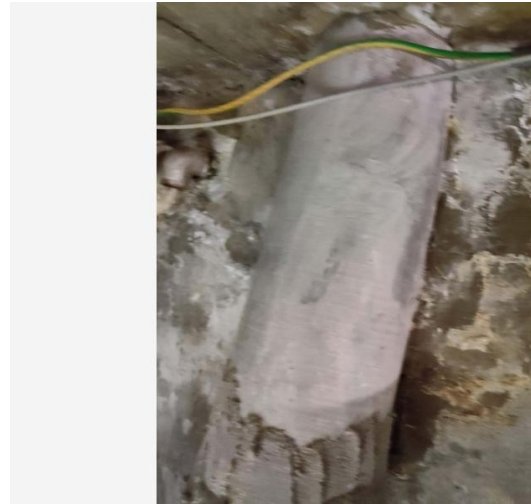
Eindbeoordeling materiaalarisico	Laag materiaalarisico en/of verlaagde kans op vezelvrijgave
Opmerking	Er is geen schade aan de buis waarneembaar. De eventueel beschadigde randen (mogelijks veroorzaakt tijdens verwijdering van het aansluitend deel) is afgesmeerd met een laag in cement, dus risico vezelvrijgave tijdens normaal gebruik is hier heel beperkt.

Beschrijving	Hoofdgebouw - restant rookkanaal
Omgeving	Binnen
Primaire drager	HVAC infrastructuur en uitrusting
Asbestmateriaal	Rookgaskanaal
Bindmiddel van asbestmateriaal	Cement
Gebondenheid op basis van bindmiddel	Hecht
Hoeveelheid (lengte - omtrek - dikte - aantal)	<ul style="list-style-type: none">• 0,30 m - 40,00 cm - 2,00 cm - 1 stuk
Totaal volume	0,002 m ³
Eenvoudig bereikbaar	Ja
Bevestigingswijze	<ul style="list-style-type: none">• Geklemd
Identificatiemethode	Vaststelling zonder monsternamen
Destructieve handeling voor identificatie	Nee
Opmerking	<p>In de kelderverdieping is nog een (mogelijks restant van) een rookkanaal aanwezig. Deze is vast aanwezig in de muur en is eveneens dichtgemaakt waardoor de binnenzijde van de buis niet zichtbaar zijn. Het is ook niet duidelijk of deze buis al dan niet doorloopt in de schacht van de schouw op de gelijkvloerse verdieping.</p> <p>De hoeveelheid kan licht afwijken van de werkelijkheid, hieraan kunnen geen rechten worden ontleend.</p>

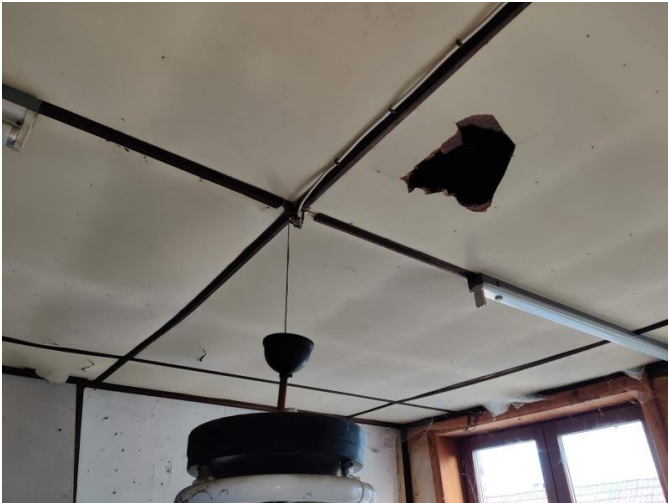
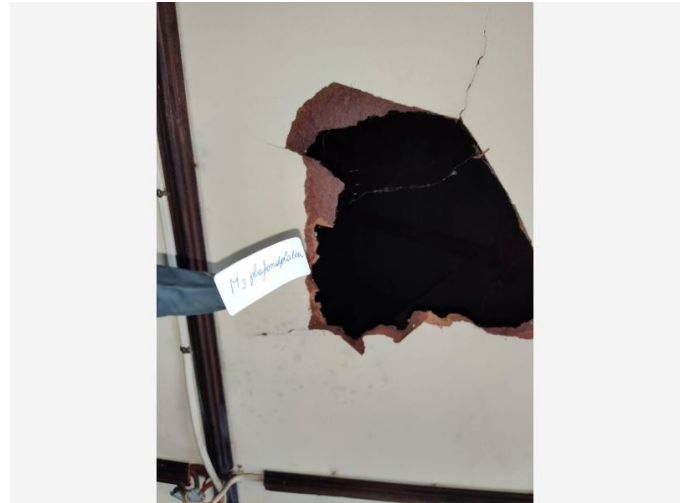
Geen asbest

Beschrijving	Hoofdgebouw - plafondbeplating
Omgeving	Binnen
Primaire drager	Plafond
Bindmiddel van materiaal	Karton - papier - viltachtig
Gebondenheid op basis van bindmiddel	Niet-hechtgebonden
Hoeveelheid (gewicht - aantal)	<ul style="list-style-type: none">• 10,00 kg - 1 stuk
Totaal gewicht	10,00 kg
Identificatiemethode	Vaststelling met monstername
Destructieve handeling voor identificatie	Nee
Opmerking	<p>Deze toepassing heeft alle visuele en akoestische en visuele kenmerken van een asbesthoudende toepassing en om die reden dan ook asbestverdacht.</p> <p>De hoeveelheid kan licht afwijken van de werkelijkheid, hieraan kunnen geen rechten worden ontleend.</p>

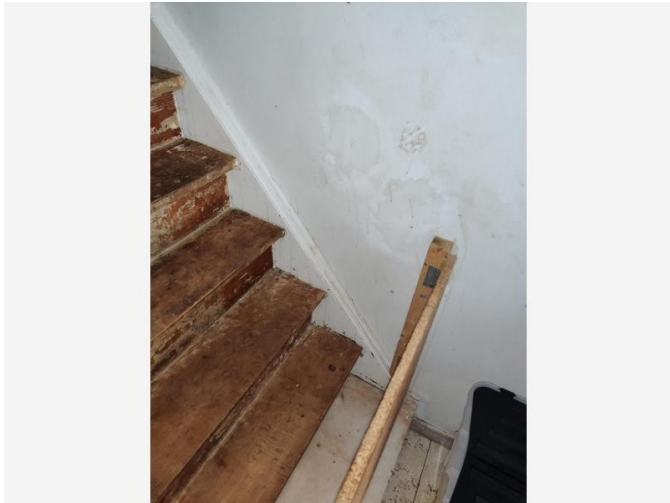
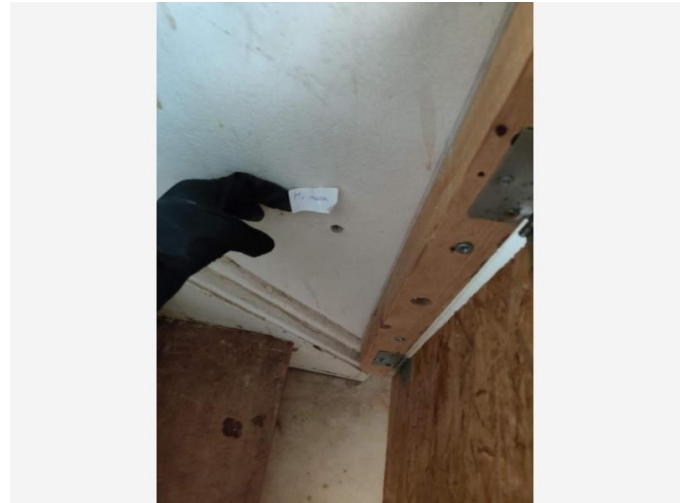
Beschrijving	Hoofdgebouw - pleisterwerk muren
Omgeving	Binnen
Primaire drager	Binnenwand
Bindmiddel van materiaal	Gips - kalk
Gebondenheid op basis van bindmiddel	Niet-hechtgebonden
Hoeveelheid (oppervlakte - dikte - aantal)	• 252,30 m ² - 2,00 cm - 1 stuk
Totaal volume	5,046 m ³
Identificatiemethode	Vaststelling met monstername
Destructieve handeling voor identificatie	Nee
Opmerking	<p>Zoals voorzien in het inspectieprotocol onder punt 4.2 'Richtlijnen monstername', dient pleisterwerk aanzien te worden als asbestverdacht. Deze toepassing kan daarom enkel asbestvrij verklaard te worden op basis van een staalanalyse door een erkend labo of bewijsmateriaal dat duidelijk aangeeft dat de toepassing na 2001 is aangekocht/geplaatst.</p> <p>De hoeveelheid kan licht afwijken van de werkelijkheid, hieraan kunnen geen rechten worden ontleend.</p> <p>Op de bovenverdieping is mogelijks ook pleisterwerk aanwezig achter de voorzetwand. Het is dan ook zo aangeduid op het grondplan.</p> <p>In de kelder is een afwerking in cement aanwezig. Dit valt eveneens onder pleisterwerk dus werd als natte ruimte meegenomen in de analyse.</p>
