Asbestinventarisatetest

Molenstraat 22, 9500 Geraardsbergen

Attestnummer : 20250807-000042.000

Niet-asbestveilig

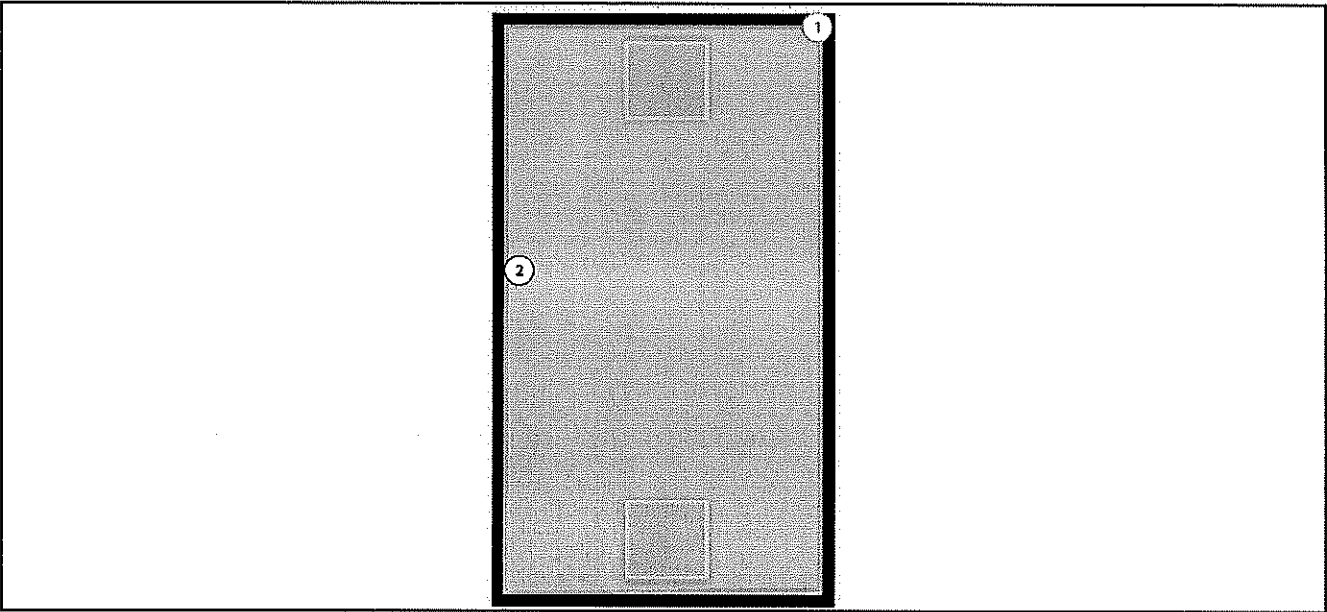
Plan 1.4: Hoofdgebouw, dakplan

Beschrijving	Type	Actie
1. Hoofdgebouw - dakbedekking	Asbestmateriaal	Verwijderen
2. Hoofdgebouw - schouw	Beperking	-

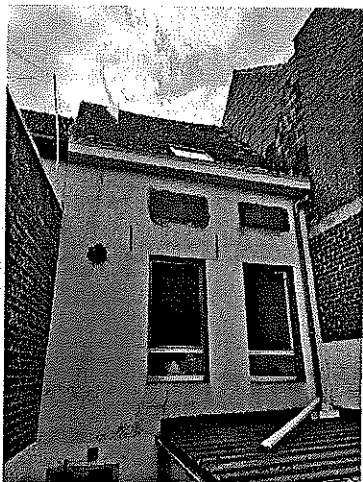
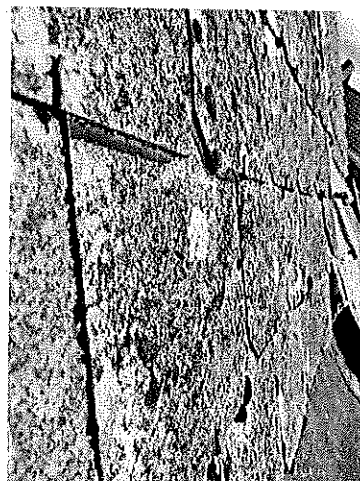
Fiche 1: Hoofdgebouw – dakbedekking

Het asbestmateriaal valt onder de mijlpaal van 2034.

Verhoogd materiaalrisico en/of verhoogde kans op vezelvrijgave

Omwille van het feit dat het om een buitentoepassing gaat, dient men ervan uit te gaan dat deze toepassing matig beschadigd is en dit omwille van de inwerkende weersinvloeden. (= zure regen die de toepassing langzaam maar zeker laat degraderen)

Het is niet mogelijk na te gaan of er zich onder de leien nog iets bevindt. Er is geen zolderruimte aanwezig, noch is de ruimte onder het dak te betreden. (geen toegangsluik aanwezig). De toepassing is dus enkel vrij aan de buitenlucht.

Gebondenheid	Categorie 1: hechtgebonden in oorsprong
Asbestsoort (vezeltype)	Crocidoliet aanwezig
Asbestconcentratie	Laag (< 50%)
Afschermingsgraad van het gehele materiaal	Geheel of deels vrij aan de buitenlucht
Toestand van het materiaal	Matig beschadigd, matig verweerd

Verwijderen

- Zorg voor een veilig beheer. Vermijd het beschadigen van het asbestmateriaal. Controleer de toestand jaarlijks op wijzigingen.
- Hemelwater dat afspoelt van asbestcement daken of gevels kan asbestdeeltjes bevatten. Gebruik het enkel voor gesloten circuits (bv. spoelen toiletten). Reinig na het vervangen van het dak of de gevel de dakgoten en regenwaterput of -ton om asbesthoudend sediment of slib te verwijderen
- Voer bijkomende staalname(s) uit.

- Eenvoudige handelingen: mag via doe-het-zelf of door werknemer(s) met opleidingsattest eenvoudige handelingen
Hoewel alle visuele kenmerken van een asbesthoudende toepassing aanwezig is, is het aan te raden om voorafgaand aan de verwijdering van deze toepassing een monsternamen uit te voeren zodat men de noodzakelijke veiligheidsmaatregelen kan uitvoeren. ('asbestverdacht' maar omwille van niet-staalname wordt deze aanzien als 'asbesthoudend')

Indien geen staalname wordt uitgevoerd of indien het staal positief test op de aanwezigheid van asbest, dient deze toepassing verwijderd te worden als asbesthoudend materiaal.

Deze toepassing kan door een doe-het-zelver worden verwijderd of een werknemer met een opleidingsattest eenvoudige handelingen. Het verwijderen zal geen stofvorming veroorzaken indien deze in zijn geheel wordt verwijderd, dus niet breken!

Omwille van de verwerking en de hoogte van de toepassing, is het toch aan te raden deze te laten verwijderen door een werknemer met een opleidingsattest eenvoudige handelingen.

Bij verwijdering van de toepassing zullen mogelijks de afwerking en dakgebinte eveneens vervuild zijn met asbeststof en dienen deze dus ook als asbestafval te worden behandeld. Mogelijks is het opstofzuigen van dit stof (=met asbeststofzuiger!) voldoende om een asbestveilige situatie te bekomen.

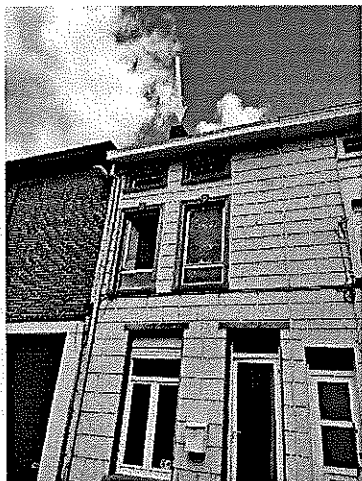
Tijdelijke beperking

Reden: Het te onderzoeken materiaal situeert zich hoger dan 3,50 m te rekenen vanaf een veilige ondergrond

Uitleg van de asbestdeskundige: Het is niet mogelijk om na te gaan of er zich in de schouw een asbestverdachte cementbuis bevindt. Van binnenuit was het niet zichtbaar of er zich eventueel aan satanbuis in de schouw bevindt.

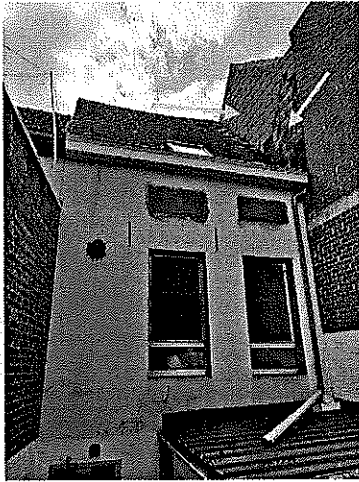
Fiche 3: Afwerking buitenmuur buren

De afwerking die voorzien is aan de buitenmuur van de buren bestaat vermoedelijk uit asbesthoudende leien. Wanneer deze worden weggehaald is de raadzaam erop toe te zien dat deze op een veilige en correcte manier worden verwijderd.

Hetzelfde geldt langs de andere zijde. Daar is de muur voorzien van een cementeringslaag die gesmeerd is op het bijgebouw van de muren. Zoals voorzien in het inspectieprotocol dient een cementeringslaag eveneens als asbestverdacht aanzien te worden. Gezien het hier gaat om een muur van de buren, werd deze opmerking mee opgenomen in een adviesfiche. Tevens is deze muur voorzien van kunstleien. Het is niet zichtbaar of deze al dan niet asbesthoudend zijn. Wanneer werken worden uitgevoerd aan dit bijgebouw is het dus ook hier aan te raden aandachtig te zijn en indien nodig staalnames te vragen voordat de werkzaamheden starten zodat de nodige maatregelen genomen kunnen worden.

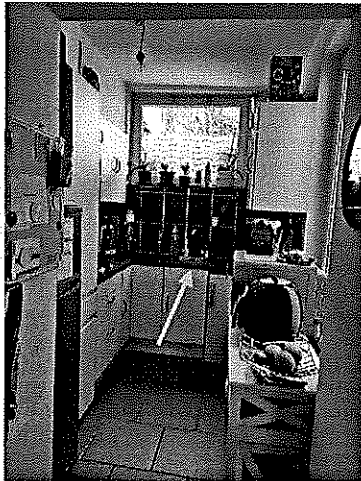
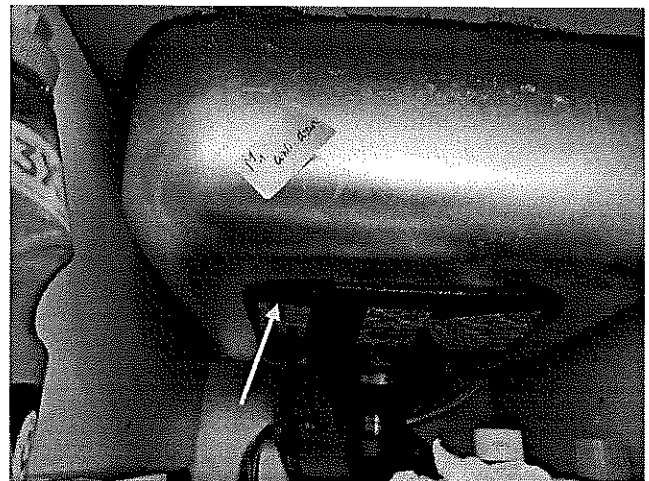
Fiche 9: Hoofdgebouw - anti-dreun

Geen asbest

#	Type	Referentie	Resultaat
9.1	Puntmonster	M1	Geen asbest

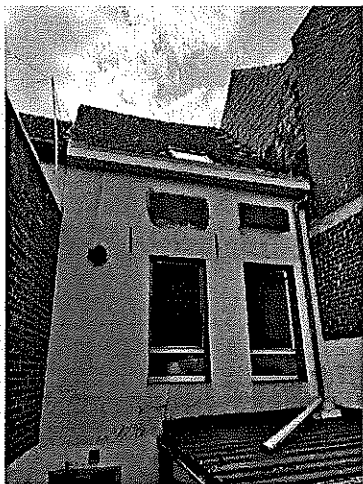
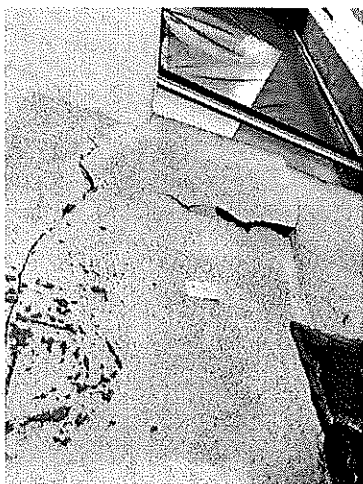
Fiche 10: Hoofdgebouw - cementering

Geen asbest

#	Type	Referentie	Resultaat
10.1	Puntmonster	M2	Geen asbest

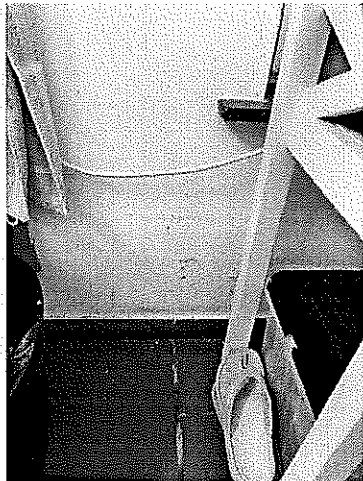
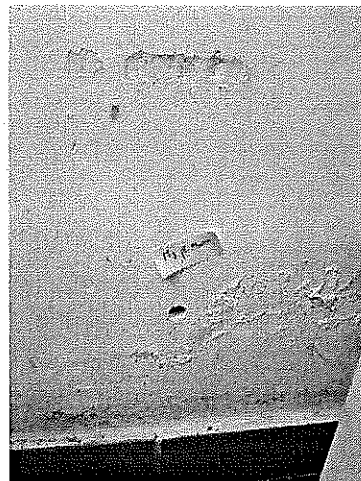
Fiche 11: Hoofdgebouw – pleisterwerk muren

Geen asbest

#	Type	Referentie	Resultaat
11.1	Mengmonster	M3	Geen asbest
